RESTAURAÇÃO
CHAFARIZES DO PARQUE DA INDEPENDÊNCIA
IPIRANGA - SÃO PAULO

PLOC. S.C.E.T. 08486/69

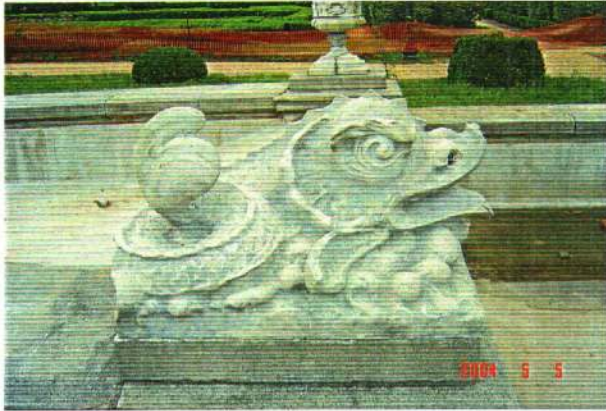
Elemento escultórico antes do restauro

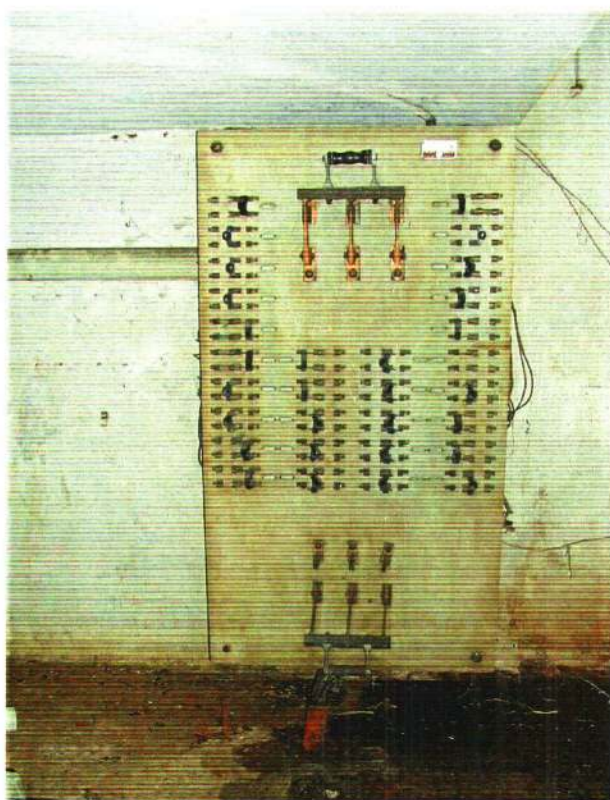
Quadro elétrico antigo localizado no Reservatório Inferior

Todo o sistema elétrico foi substituído, quadros novos bem como o transformador e toda a fiação e iluminação do local.

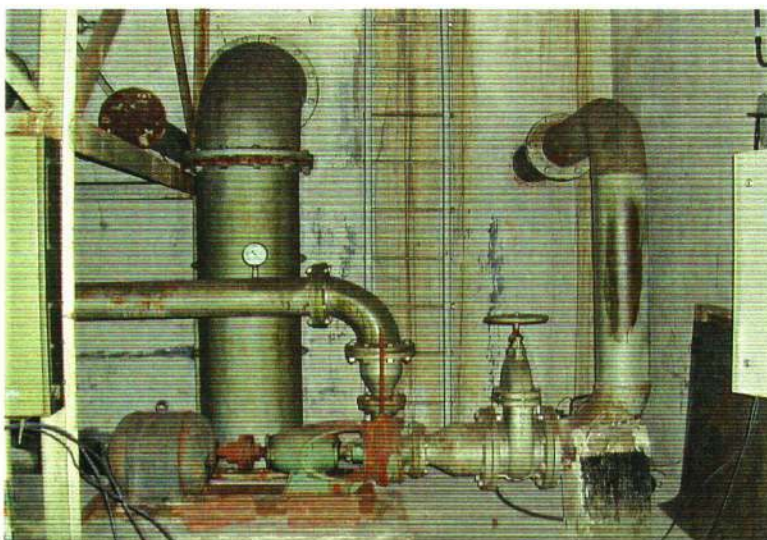
Instalações hidráulicas antigas localizadas no Reservatório Superior

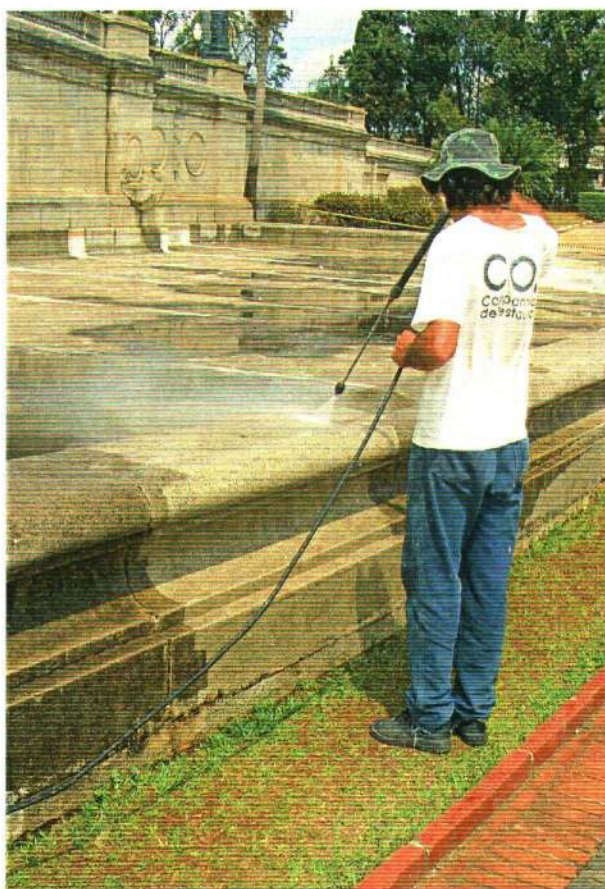
Limpeza através de hidrojetamento com pressão controlada do fulget

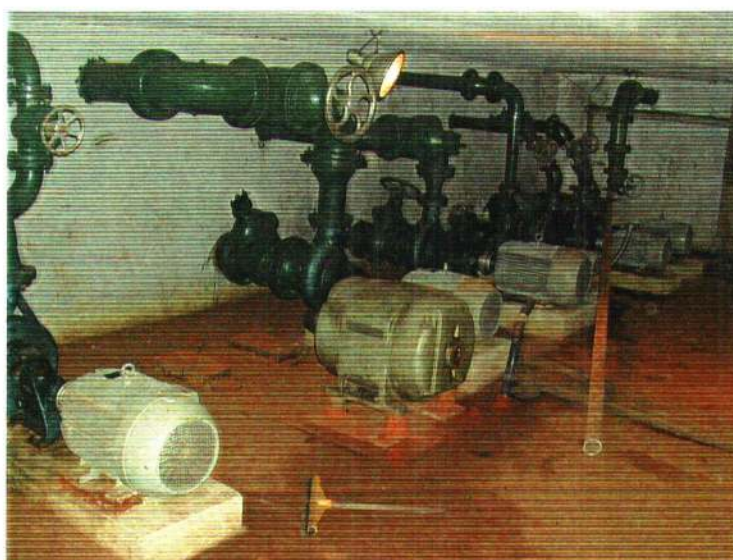
Antigas Instalações do Reservatório Inferior

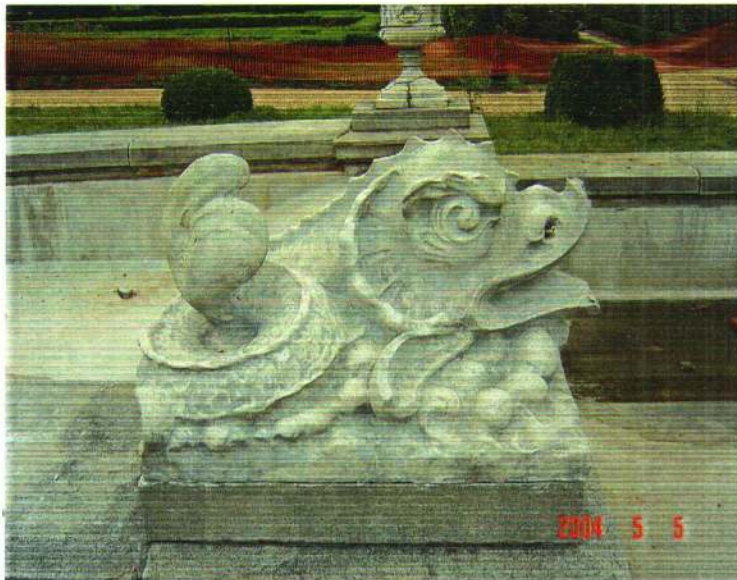
Trata-se de peças tombadas pelo Patrimônio Histórico. São antigas e já bem deterioradas; descaracterizadas, em parte, por intervenções anteriores, uso de argamassas incompatíveis, estucamento superficial, amarrios com fios de aço e vandalismo.

Elemento escultórico anterior ao restauro

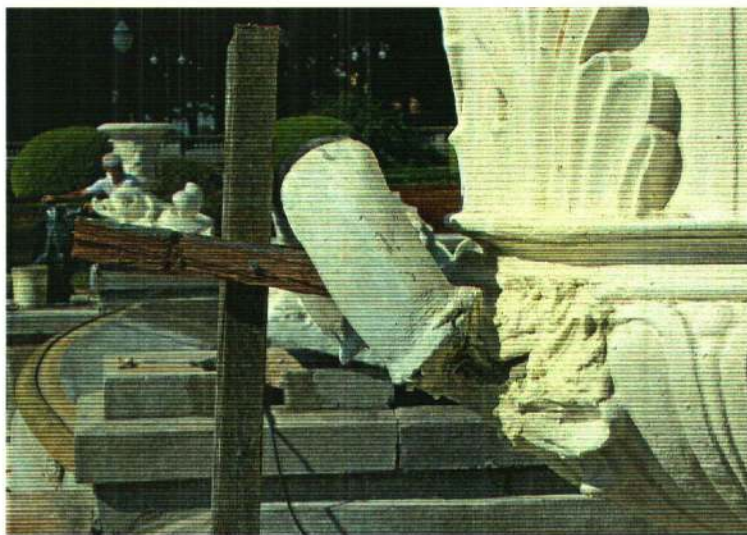
Aplicação de peças faltantes

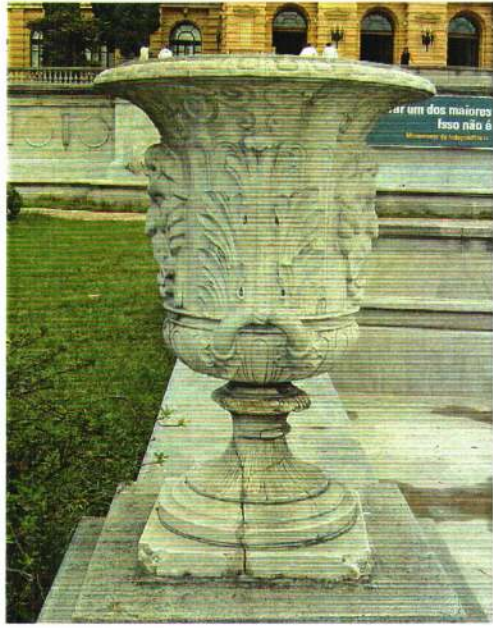
Elementos escultóricos antes restauro
