Universidade do Estado de Santa Catarina - UDESC
 Centro de Ciências Humanas e da Educação - FAED
 Laboratório de Patrimônio Cultural - LabPac

**SPECULA - Sistema de Pesquisa e Referência sobre Patrimônio Cultural em SC
 (Projeto de extensão)**

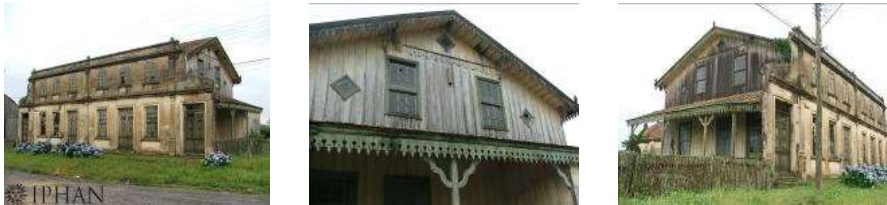
Proteção	Bem tombado em nível federal (2007 – Processo número 1548-T-07).
Condições	Hoje a casa pertence à família Polaski, está desocupada e encontra-se em mal estado. A falta de uso tem colaborado para o agravamento de infiltrações na cobertura, responsáveis pela maior parte dos problemas estruturais, de desprendimento de reboco e apodrecimento de peças de madeira em contato com a água. Vidros quebrados, sujeira, lambrequins e outras peças de madeira quebradas são conseqüências do estado de abandono, facilmente reparáveis.
Observações
