052_IE

*Restauração do Instituto de Educação
General Flores da Cunha – POA/RS*

Porto Alegre, 25 de setembro de 2014

Elaboração de Projetos para Restauração do Instituto de Educação General Flores da Cunha

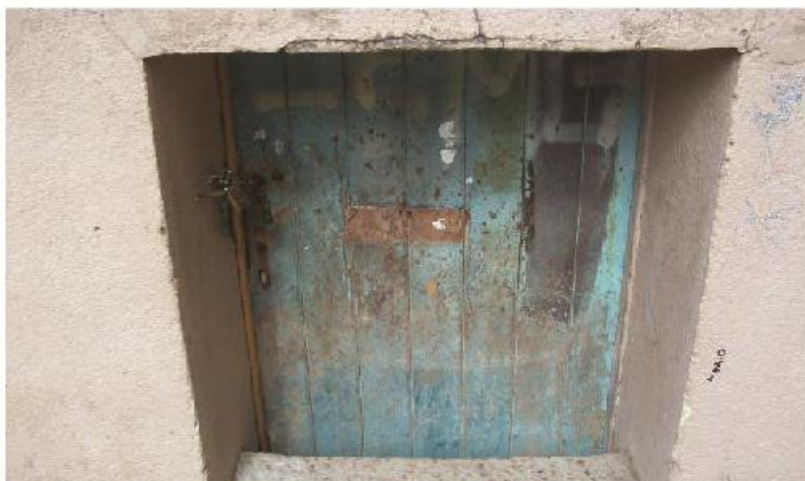
1. Fachada Norte (fundos)

Porta bastante danificada, madeira degradada, trincas e rachaduras acima da porta

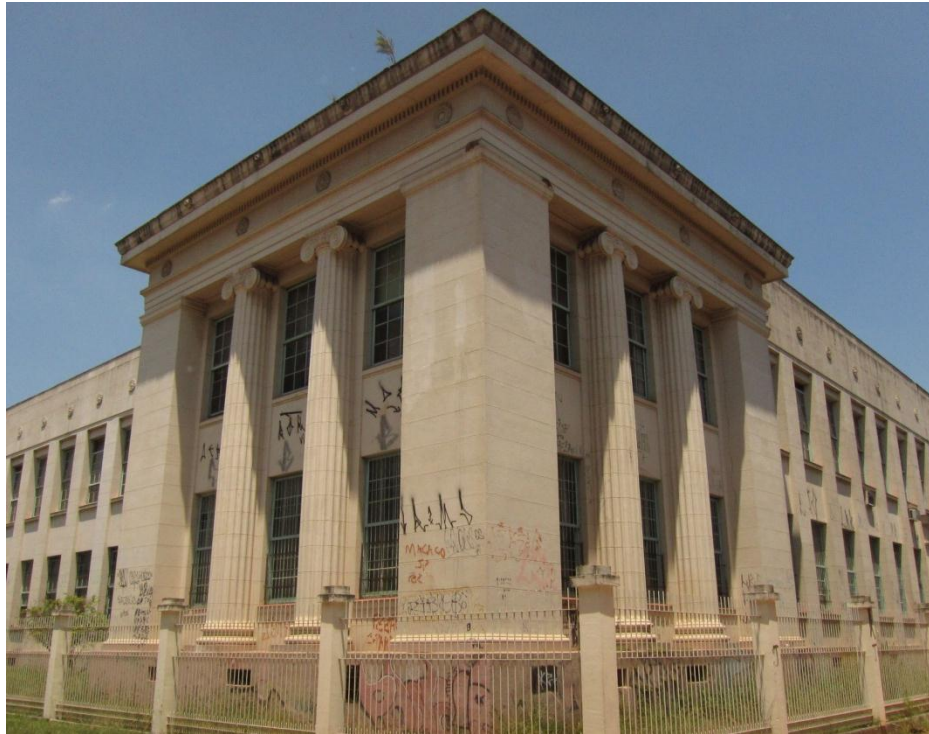
Área com manchas a remover

1. REMOÇÃO DE ELEMENTOS ACRESCIDOS POSTERIORMENTE
2. LIMPEZA COM JATEAMENTO
(REMOÇÃO DA PINTURA, PICHAÇÕES, FUNGOS E MANCHAS)
3. APLICAÇÃO DE CAMADA PROTETORA

Restauração da cobertura
Limpeza e substituição das telhas danificadas por telhas novas cerâmicas (ver Memorial)

Recuperação do traço do revest. em Cirex faltante e consolidação de fissuras (ver Memorial)

Limpeza conforme procedimento de jateamento descrito no Memorial

Gateiras a restaurar
