2. NÚCLEOS HISTÓRICO URBANOS PROTEGIDOS POR TOMBAMENTO MUNICIPAL

2.1. Avaliação do Estado de Conservação do Núcleo Histórico Urbano do Distrito de Ascensão

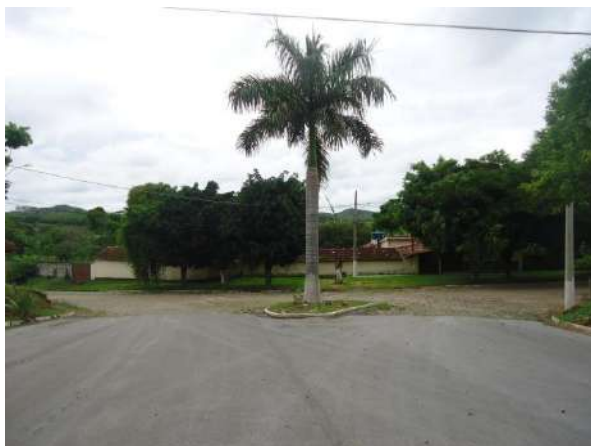
DANOS VERIFICADOS⁹/ OUTROS COMENTÁRIOS: Em grande parte do Núcleo Histórico as vias apresentam bom estado de conservação. A cobertura asfáltica evidencia trincas em muitos pontos, mas que não comprometem ainda sua conservação. As vias revestidas por pé de moleque apresentam acúmulo de terra, areia e sujidades entre as peças. O trecho da via Avenida Presidente Kubitscheck em terra batida com calcário, observa-se pontos com muito terra sobre a cobertura mineral.

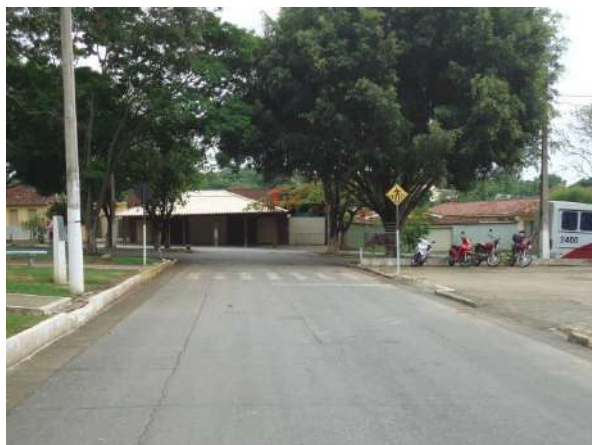
Imagem: **Álison Margotti – 25/10/2018**

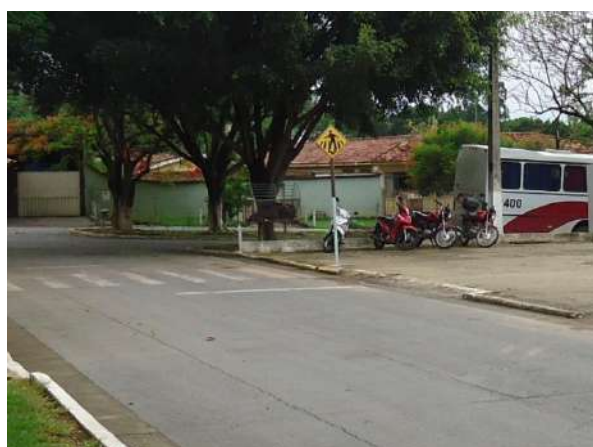
Pará de Minas
Núcleo Histórico Urbano do Distrito de Ascensão
Placas de trânsito padronizadas e em bom estado de conservação na Praça Santo Antônio.
(Foto 11)

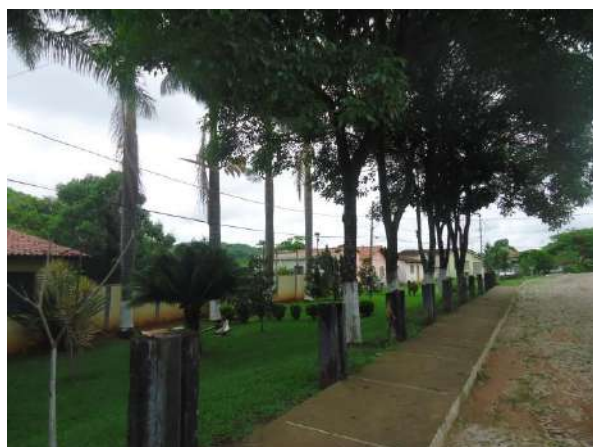
Pará de Minas
Núcleo Histórico Urbano do Distrito de Ascensão
A Rua Raimundo Penaforte de Araújo não exhibe sarjetas nem bocas de lobo.

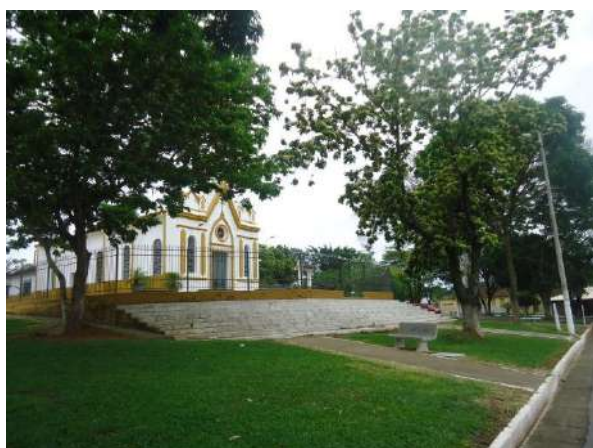
Pará de Minas
Núcleo Histórico Urbano do Distrito de Ascensão
Arborização intensa na Praça Santo Antônio.
(Foto 15)

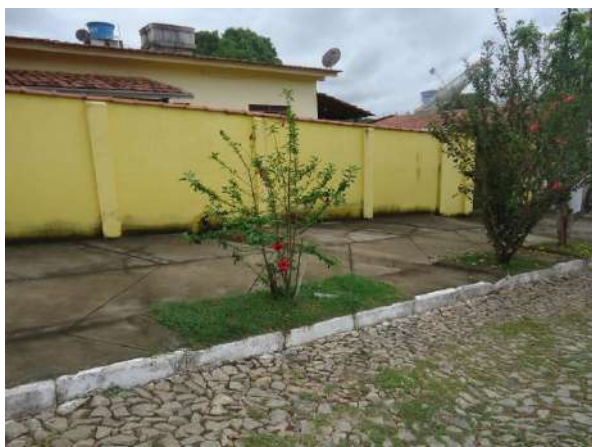
Pará de Minas
Núcleo Histórico Urbano do Distrito de Ascensão
Calçada em bom estado de conservação
e sem acessibilidade na Rua Pompéu.
(Foto 19)

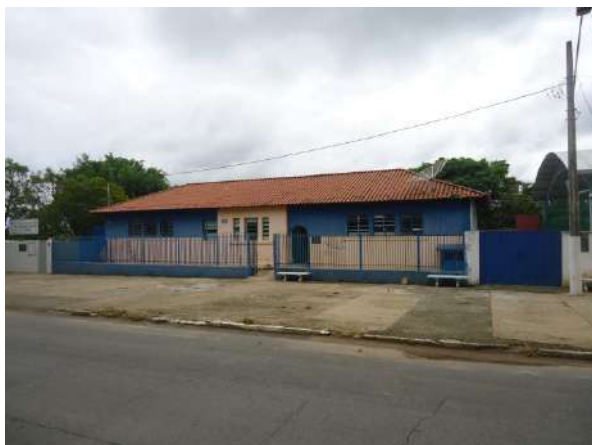
Pará de Minas
Núcleo Histórico Urbano do Distrito de Ascensão
Calçada em concreto na Praça Santo Antônio exibindo sujidades e fissuras.
(Foto 23)

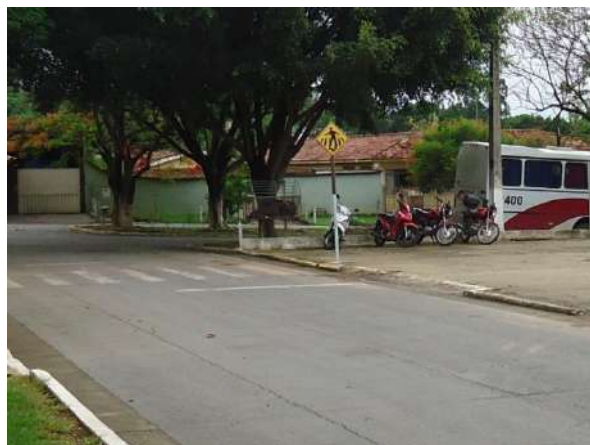
Pará de Minas
Núcleo Histórico Urbano do Distrito de Ascensão
Faixa de pedestre na Praça Santo Antônio, interligando a Igreja de Santo Antônio e o Posto de Saúde.
(Foto 24)

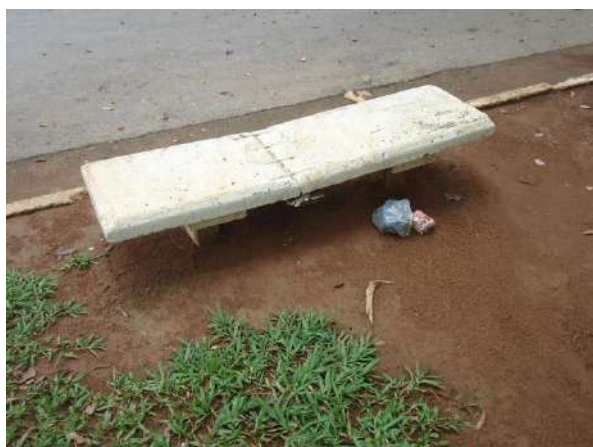
Pará de Minas
Núcleo Histórico Urbano do Distrito de Ascensão
Bancos em concreto em bom estado de conservação
na Praça Santo Antônio.

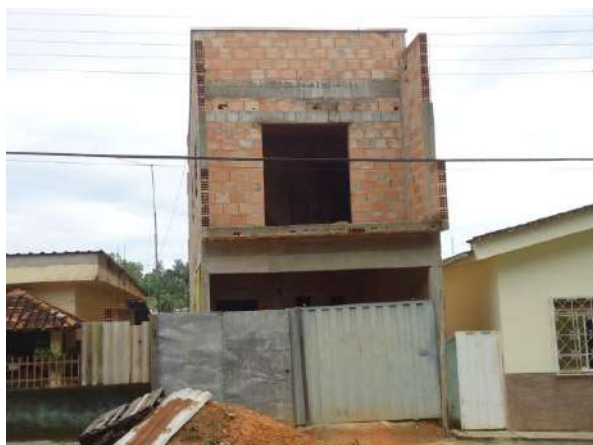
Pará de Minas
Núcleo Histórico Urbano do Distrito de Ascensão
Materiais de construção sobre o passeio na
Avenida Abdon Senem de Araújo.
(Foto 32)

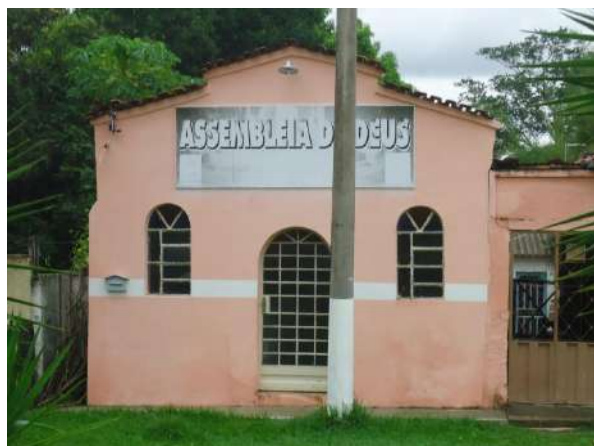
Pará de Minas
Núcleo Histórico Urbano do Distrito de Ascensão
Placa de pequena dimensão observada da
Rua Raimundo Penaforte de Oliveira.
(Foto 34)
Imagem: Álisson Margotti – 25/10/2018

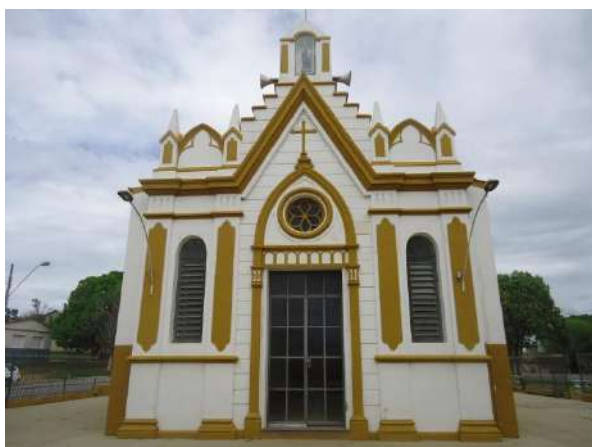
Pará de Minas
Núcleo Histórico Urbano do Distrito de Ascensão
Vista frontal da Igreja de Santo Antônio,
bem conservada.
(foto 39)

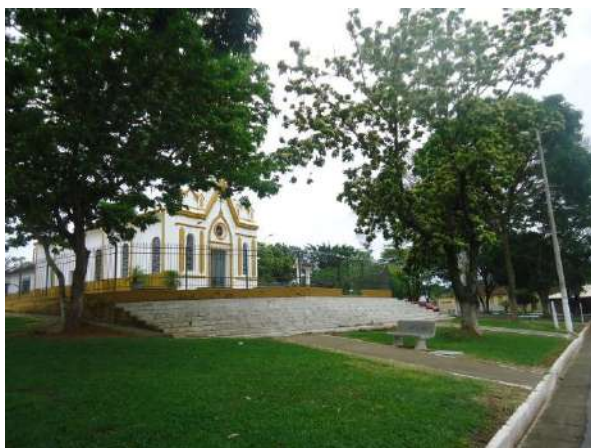
Pará de Minas
Núcleo Histórico Urbano do Distrito de Ascensão
Praça Santo Antônio, em frente à Igreja
de Santo Antônio.
(foto 112)

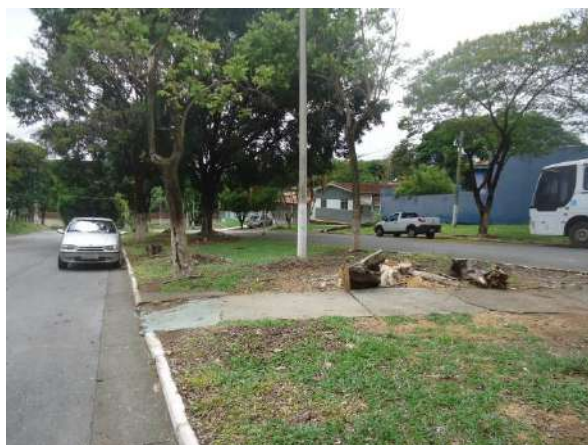
Pará de Minas
Núcleo Histórico Urbano do Distrito de Ascensão
Passarela em concreto na Praça Santo Antônio
exibindo fissuras e remendos.
(foto 114)

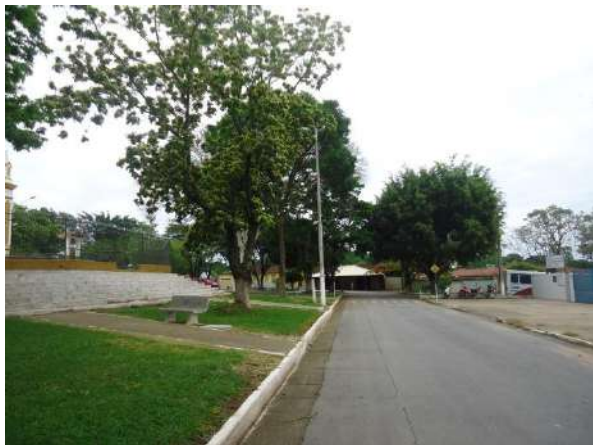
Pará de Minas
Núcleo Histórico Urbano do Distrito de Ascensão
Vegetação da Praça Santo Antônio.
(foto 115)
Imagem: Álisson Margotti – 25/10/2018

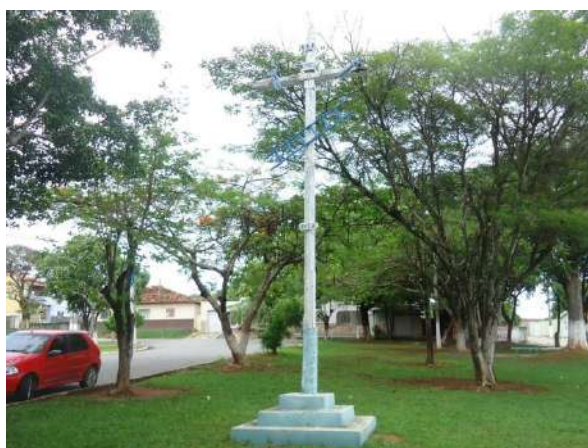
Pará de Minas
Núcleo Histórico Urbano do Distrito de Ascensão
Vegetação da Praça Santo Antônio.
(foto 117)
Imagem: Álisson Margotti – 25/10/2018

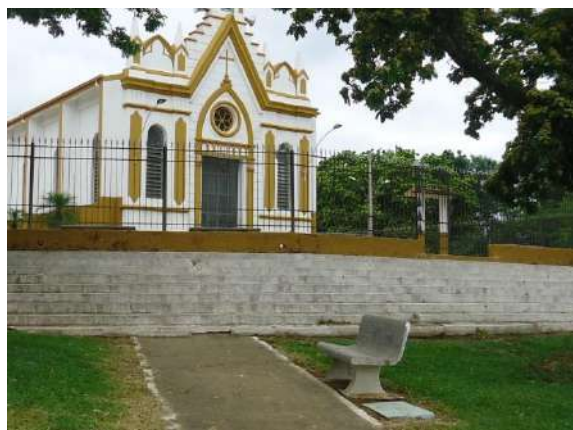
4.4 EQUIPAMENTOS E MOBILIÁRIO URBANO EM PRAÇAS E PARQUES	
TIPO	(X)
BANCO	X
ILUMINAÇÃO	X
LIXEIRA	X
DESCRIÇÃO: A Praça Santo Antônio tem instalados poucos mobiliários urbanos em sua área, os mesmos se restringem a bancos e lixeiras. A iluminação pública do bem é proveniente das instaladas nas vias no entorno.	
DANOS VERIFICADOS/ OUTROS COMENTÁRIOS: O dano verificado é a falta dos mesmos. Uma vez que os equipamentos e mobiliários existentes estão em bom estado de conservação.
