2.2. Avaliação do Estado de Conservação do Núcleo Histórico Urbano do Distrito de Carioca

MUNICÍPIO: Pará de Minas		DISTRITO: Carioca	
NOME DO BEM TOMBADO ¹¹ : Núcleo Histórico Urbano do Distrito de Carioca		NH - INFORMAR Nº DE UNIDADES: 49	
ENDEREÇO: Distrito de Carioca		CP - INFORMAR ÁREA TOMBADA EM HECTARES: 3,767 ha	
Nº DECRETO / ANO: 6.253/2010	Nº INSCRIÇÃO LIVRO DO TOMBO / ANO: 23/2010	PROCESSO ACEITO NO ICMS PATRIMÔNIO CULTURAL A PARTIR DO EXERCÍCIO: 2011	
NOME E ASSINATURA DO RESPONSÁVEL TÉCNICO: Álison Tavares Margotti		FORMAÇÃO PROFISSIONAL: Arquiteto e Urbanista	CAU: ¹² 196550-6
CHEFE DO SETOR DA PREFEITURA RESPONSÁVEL PELA IMPLEMENTAÇÃO DA POLITICA DE PATRIMÔNIO CULTURAL: Paulo Augusto Teixeira Duarte		DATA REALIZAÇÃO DO LAUDO: 15/09/2018	
HÁ OBRA DE RESTAURAÇÃO EM ANDAMENTO ¹³ ?		SIM	NÃO X
HÁ PROJETO APROVADO POR LEI DE INCENTIVO À CULTURA?		SIM	NÃO X
EM CASO POSITIVO:	LEI FEDERAL	LEI ESTADUAL	OUTRA

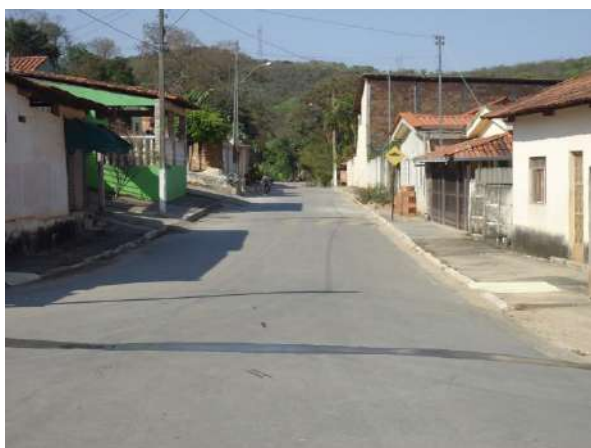
Pará de Minas
Núcleo Histórico Urbano do Distrito de Carioca
Vista da via Nossa Senhora da Piedade,
com pavimentação asfáltica em bom estado.
(foto 02)
Imagem: Álisson Margotti – 13/09/2018

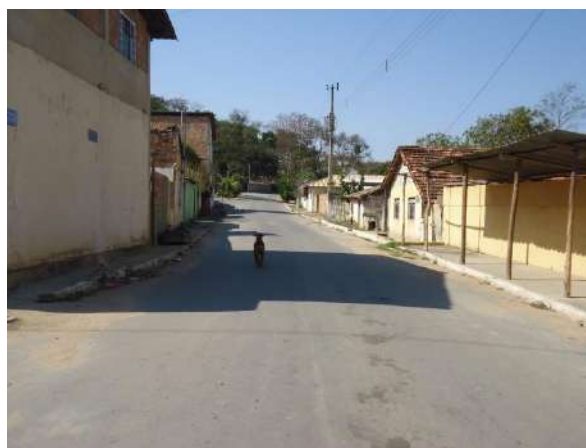
Pará de Minas
Núcleo Histórico Urbano do Distrito de Carioca
Vista da via Dona Maria Lopes Cançado, em bom estado mas exibindo acúmulo de sujidades.
(foto 03)
Imagem: Álisson Margotti – 13/09/2018

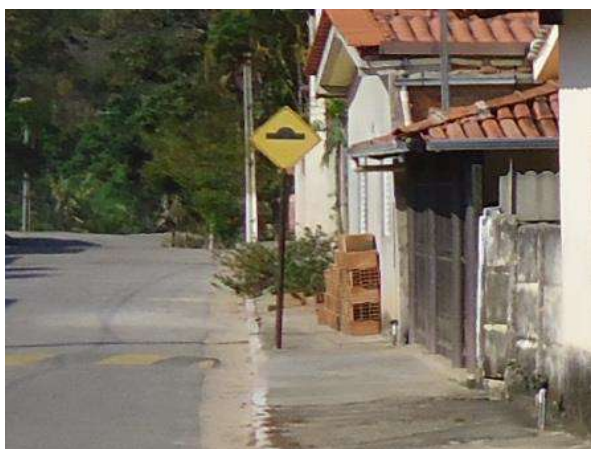
Pará de Minas
Núcleo Histórico Urbano do Distrito de Carioca
Placa de trânsito com alguma oxidação e desgaste da camada pictórica.
(foto 08)

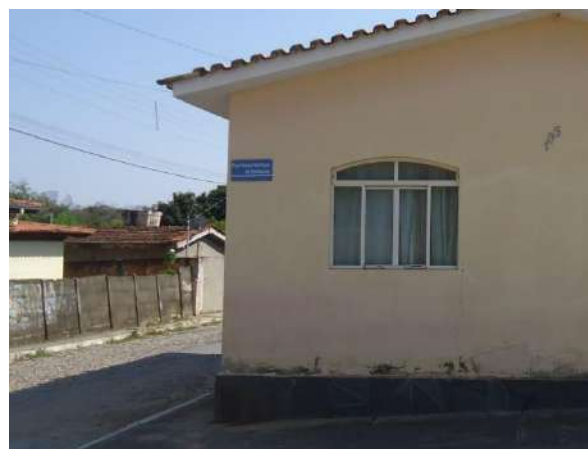
Pará de Minas
Núcleo Histórico Urbano do Distrito de Carioca
Placas de logradouro com camada pictórica desgastada na Rua Nossa Senhora Aparecida.
(foto 09)

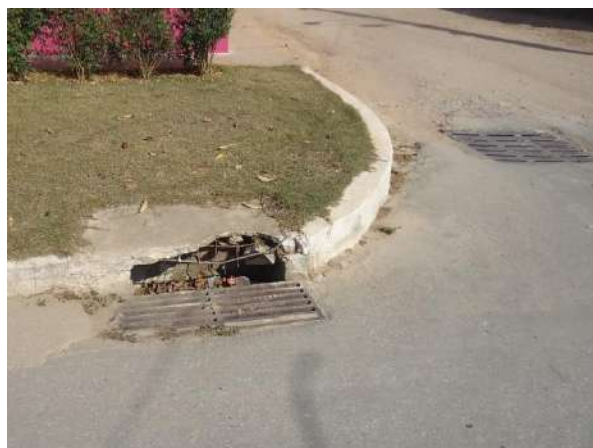
DANOS VERIFICADOS/ OUTROS COMENTÁRIOS: Não são verificadas muitas bocas de lobo no conjunto e elas se encontram obstruídas pelo acúmulo de terra, areia, folhas e lixo, o que também é observada em sarjetas de todas as vias do bem. Essa situação é especialmente as vias de menor nível no conjunto como a Rua São Francisco, trecho da via Praça Nossa Senhora de Lourdes e a Rua Dom Bosco.

Pará de Minas
Núcleo Histórico Urbano do Distrito de Carioca
Detalhe da drenagem pluvial parcialmente obstruída na Rua São Francisco esquina com Rua Dom Bosco.
(foto 11)

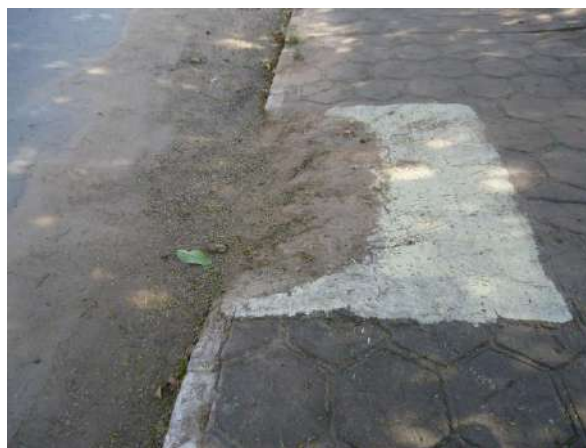
Pará de Minas
Núcleo Histórico Urbano do Distrito de Carioca
Sarjetas rasas e via da Praça Nossa Senhora de Lourdes apresentando grande acúmulo de areia.
(foto 12)

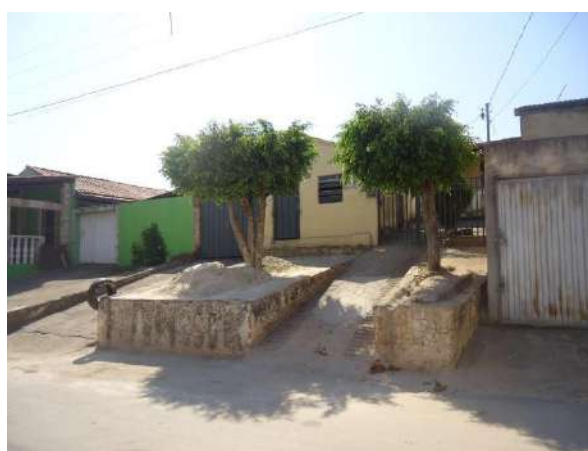
(foto 18)

Pará de Minas
Núcleo Histórico Urbano do Distrito de Carioca
Degraus entres os diferentes níveis de uma calçada na Rua Nossa Senhora da Piedade.

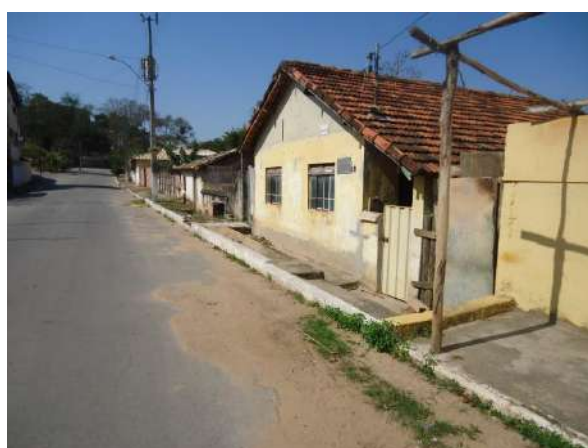
Pará de Minas
Núcleo Histórico Urbano do Distrito de Carioca
Desnível do passeio impossibilita a acessibilidade na Rua Dona Maria Lopes Cançado.

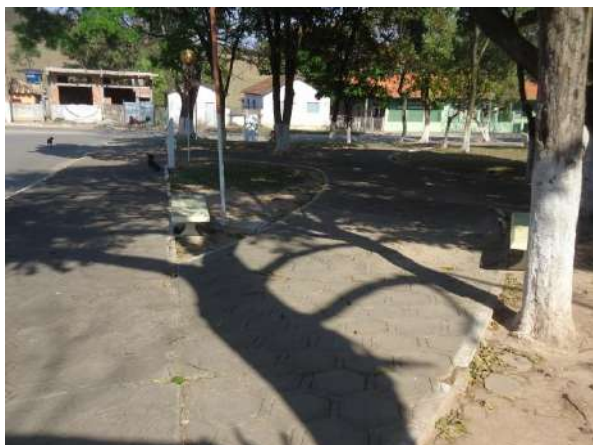
Núcleo Histórico Urbano do Distrito de Carioca
Calçada em cimento apresenta algumas fissuras, confere boa acessibilidade na Praça Nossa Senhora de Lourdes.

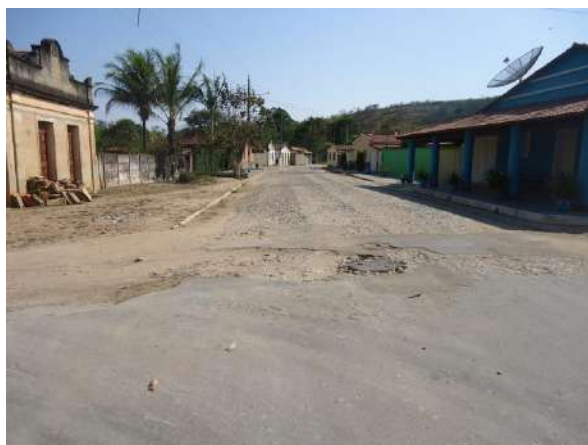
Pará de Minas
Núcleo Histórico Urbano do Distrito de Carioca
Calçada em terra compactada na Rua São Francisco.
(foto 25)

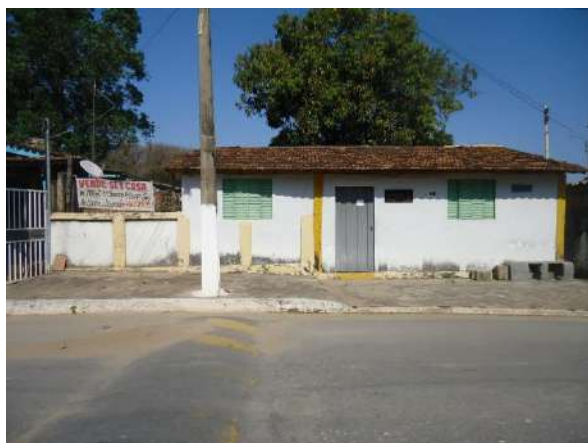
Pará de Minas
Núcleo Histórico Urbano do Distrito de Carioca
Fiação aparente e faixa na Rua São Francisco.
(foto 32)

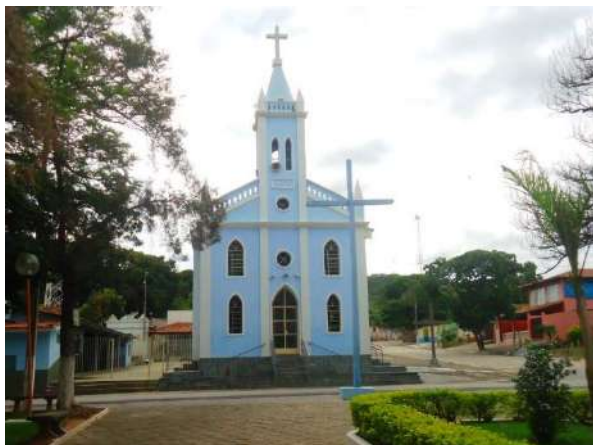
Pará de Minas
Núcleo Histórico Urbano do Distrito de Carioca
Vista da fachada frontal da Igreja de Nossa Senhora
Lourdes, bem conservada.
(foto 37)

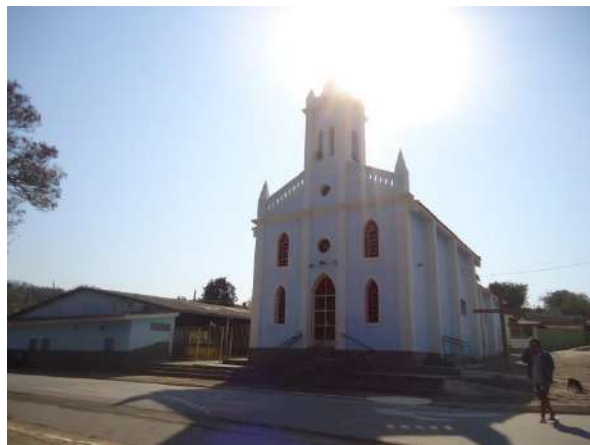
Pará de Minas
Núcleo Histórico Urbano do Distrito de Carioca
Vista da fachada lateral esquerda da
Igreja de Nossa Senhora de Lourdes, bem conservada.
(foto 38)

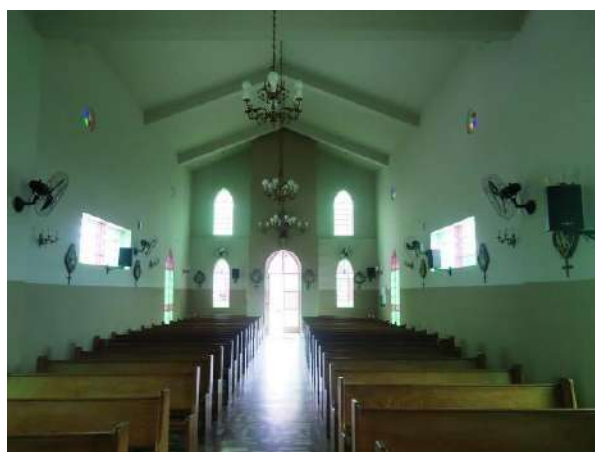
Pará de Minas
Núcleo Histórico Urbano do Distrito de Carioca
Vista da nave bem conservada da
(foto 43)

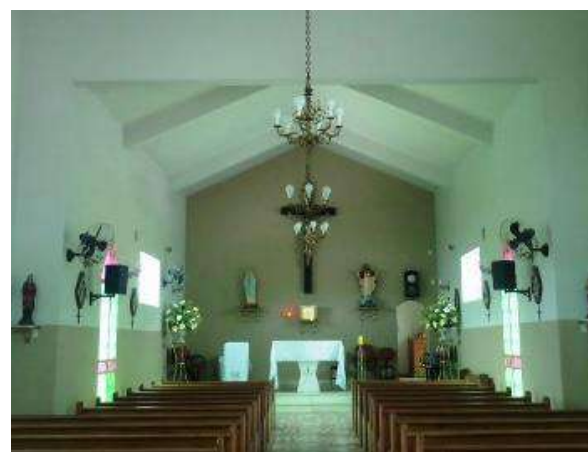
Pará de Minas
Núcleo Histórico Urbano do Distrito de Carioca
Vista do altar bem conservado da
(foto 44)

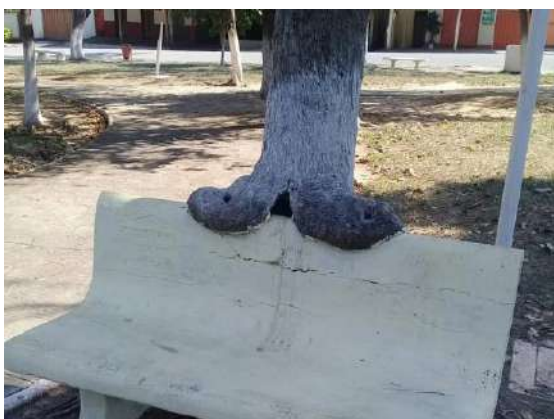
DANOS VERIFICADOS/ OUTROS COMENTÁRIOS: Alguns bancos da Praça Nossa Senhora de Lourdes estão quebrados, exibindo perda de material em suas quinas e encostos. Nota-se uma árvore que está envolvendo um dos bancos em concreto.

Núcleo Histórico Urbano do Distrito de Carioca
Banco em concreto exibindo trincas devido ao esforço que a árvore está exercendo sobre o concreto.
(foto 101)

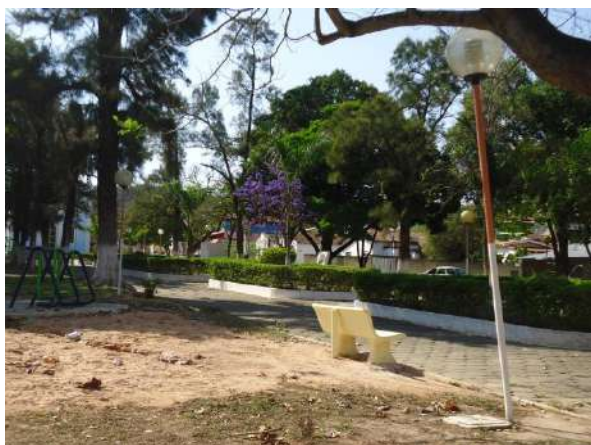
Núcleo Histórico Urbano do Distrito de Carioca
Postes de iluminação no perímetro da Praça
em bom estado de conservação.

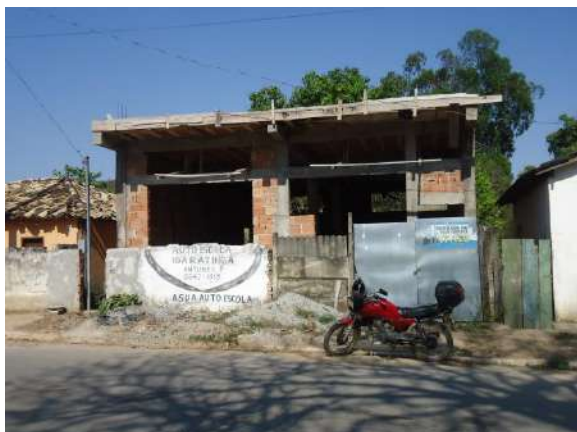
Núcleo Histórico Urbano do Distrito de Carioca
Edificação comercial em fase de construção desde 2017 na via Praça Nossa Senhora de Lourdes. A obra não foi solicitada nem aprovada pelo Conselho Deliberativo Municipal do Patrimônio Cultural de Pará de Minas. (foto 107)

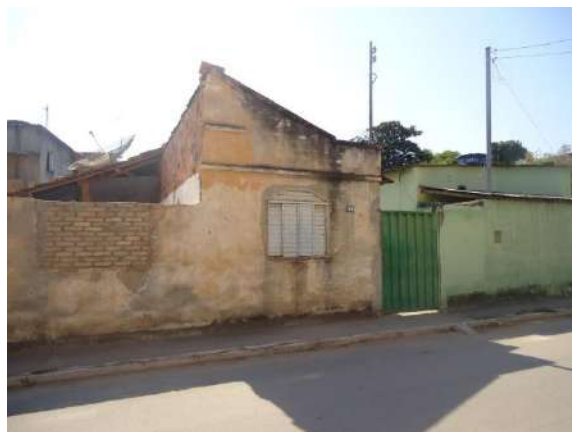
Núcleo Histórico Urbano do Distrito de Carioca
Imóvel de número 100 da Rua Dona Maria Lopes Cançado parcialmente demolido, inclusive sua fachada frontal. A intervenção não foi solicitada nem aprovada pelo Conselho Deliberativo Municipal do Patrimônio Cultural de Pará de Minas. (foto 108)
