**4.14. Avaliação do Estado de Conservação do Bem Imóvel “Juscelino Kubitschek de Oliveira – Casa da Cultura”**

MUNICÍPIO: Pará de Minas		DISTRITO: Sede	
NOME DO BEM TOMBADO <sup>95</sup> : Prédio Juscelino Kubitschek de Oliveira – Casa da Cultura			
ENDEREÇO DO BEM CULTURAL: Praça Torquato de Almeida, 26, Centro			
Nº DECRETO / ANO: 2768/1998	Nº INSCRIÇÃO LIVRO DO TOMBO / ANO: 10/2000	PROCESSO ACEITO NO ICMS PATRIMÔNIO CULTURAL A PARTIR DO EXERCÍCIO: 1999	
NOME E ASSINATURA DO RESPONSÁVEL TÉCNICO:  Álison Tavares Margotti		FORMAÇÃO PROFISSIONAL: Arquiteto e Urbanista	CAU: <sup>96</sup> 196550-6
CHEFE DO SETOR DA PREFEITURA RESPONSÁVEL PELA IMPLEMENTAÇÃO DA POLITICA DE PATRIMÔNIO CULTURAL:  Paulo Augusto Teixeira Duarte		DATA REALIZAÇÃO LAUDO: 16/10/2018	
HÁ OBRA DE RESTAURAÇÃO EM ANDAMENTO <sup>97</sup> ?	SIM	NÃO	X
HÁ PROJETO APROVADO POR LEI DE INCENTIVO À CULTURA?	SIM	NÃO	X
EM CASO POSITIVO:	LEI FEDERAL	LEI ESTADUAL	OUTRA

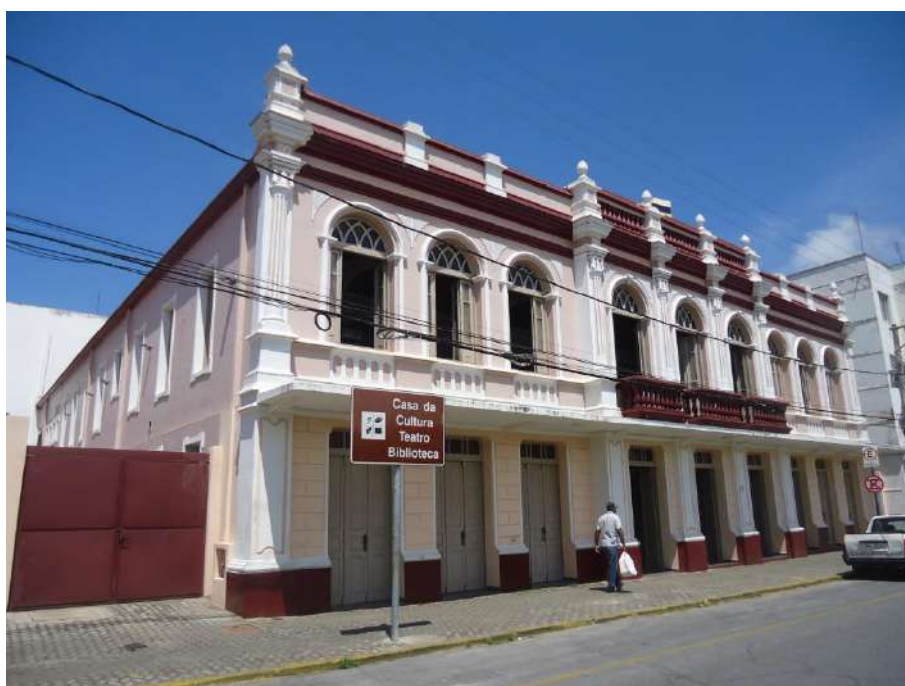
Pará de Minas  
Prédio Juscelino Kubitschek de Oliveira – Casa da Cultura  
Fachada Frontal da edificação.  
(Foto 01)

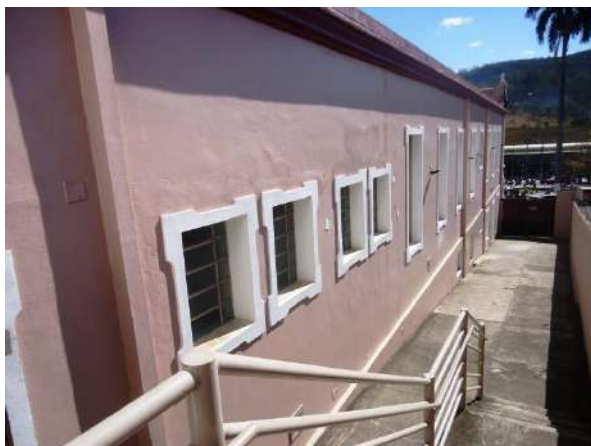
Pará de Minas  
Prédio Juscelino Kubitschek de Oliveira –  
Casa da Cultura  
Vista da fachada lateral esquerda bem conservada.  
(Foto 02)  
**Imagem: Álisson Margotti – 16/10/2018**

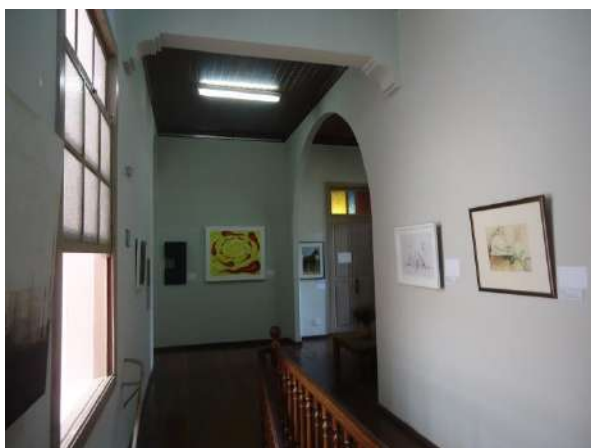
Pará de Minas  
Prédio Juscelino Kubitschek de Oliveira –  
Casa da Cultura  
Detalhe dos arcos que compõem a estrutura interna da edificação se apresentando bem conservados.  
(Foto 04)  
**Imagem: Álisson Margotti – 16/10/2018**

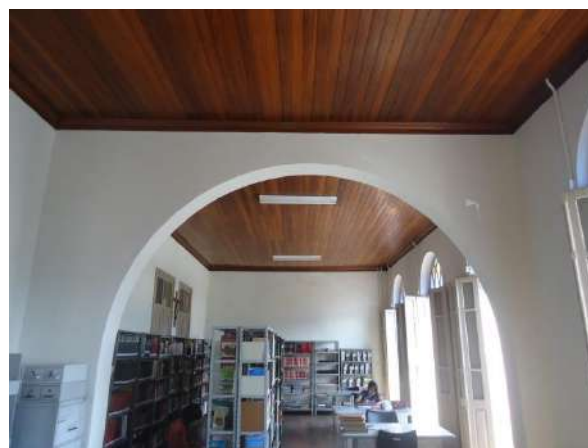
Pará de Minas  
Prédio Juscelino Kubitschek de Oliveira –  
Casa da Cultura  
Detalhe dos arcos estruturais de galeria no 1º pavimento da Casa da Cultura.  
(Foto 05)  
**Imagem: Álisson Margotti – 16/10/2018**

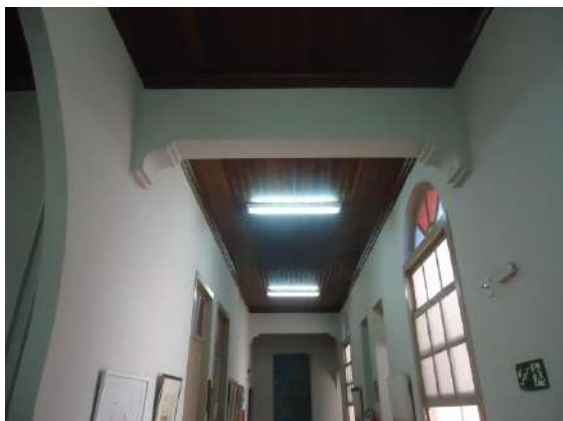
Pará de Minas  
Prédio Juscelino Kubitschek de Oliveira –  
Casa da Cultura  
Detalhe das vigas no 2º pav. em bom estado.  
(Foto 06)  
**Imagem: Álisson Margotti – 16/10/2018**

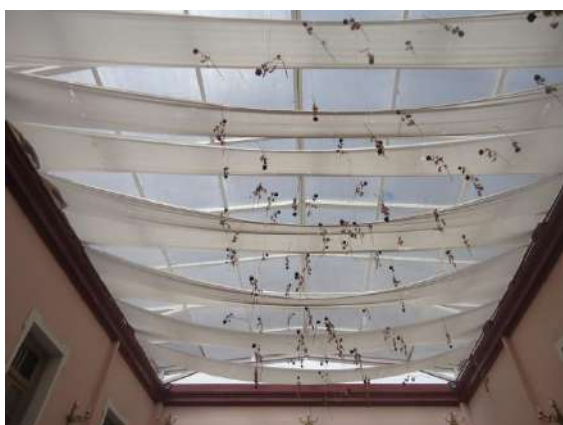
Pará de Minas  
Prédio Juscelino Kubitschek de Oliveira –  
Casa da Cultura  
Detalhe cobertura metálica em bom estado.  
(Foto 08)  
**Imagem: Álisson Margotti – 16/10/2018**

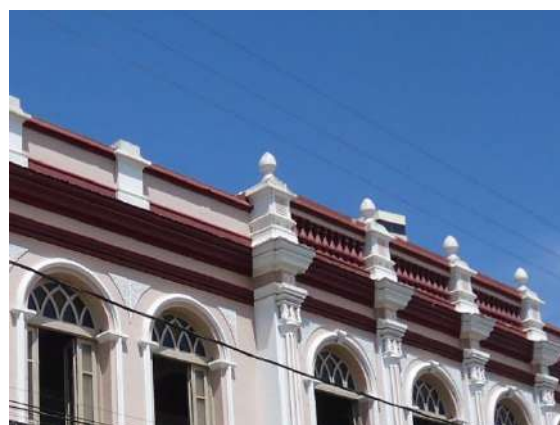
Pará de Minas  
Prédio Juscelino Kubitschek de Oliveira –  
Casa da Cultura  
Platibanda e cimalhas em bom estado de conservação.  
(Foto 09)  
**Imagem: Álisson Margotti – 16/10/2018**

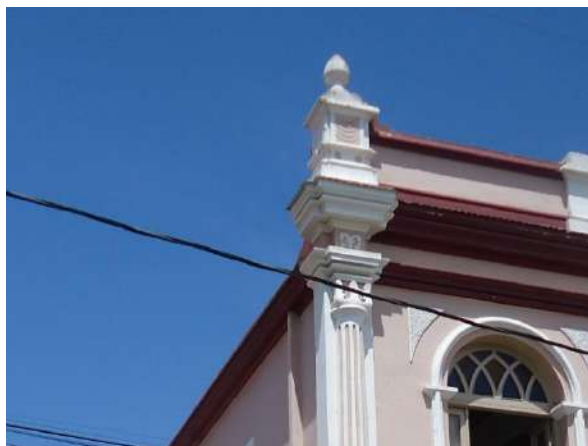
(Foto 10)

Pará de Minas  
Prédio Juscelino Kubitschek de Oliveira –  
Casa da Cultura  
Detalhe dos beirais, calhas e cimalkas  
em bom estado de conservação.

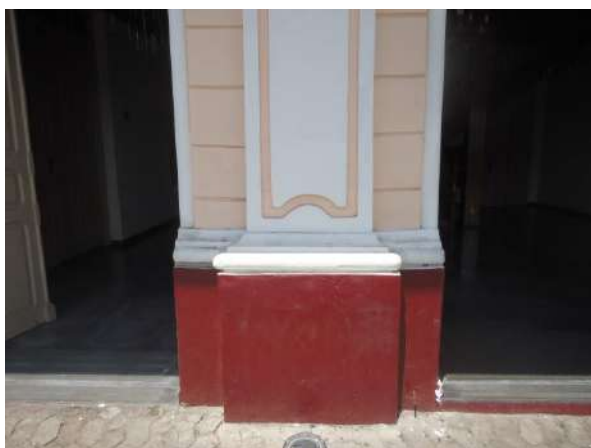
(Foto 11)

Pará de Minas  
Prédio Juscelino Kubitschek de Oliveira –  
Casa da Cultura  
A alvenaria externa da edificação  
se apresenta em bom estado de conservação.

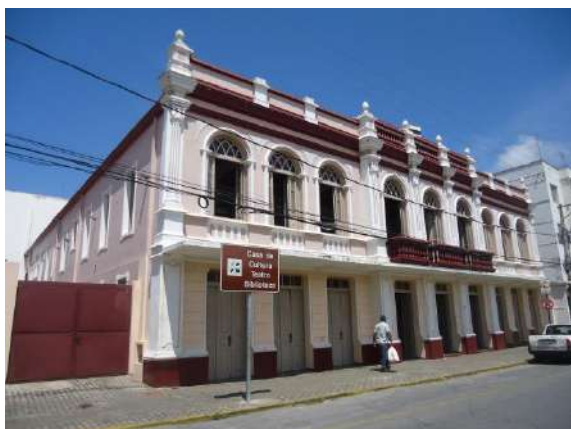
(Foto 13)

Revestimentos da fachada frontal da edificação  
exibindo bom estado de conservação.

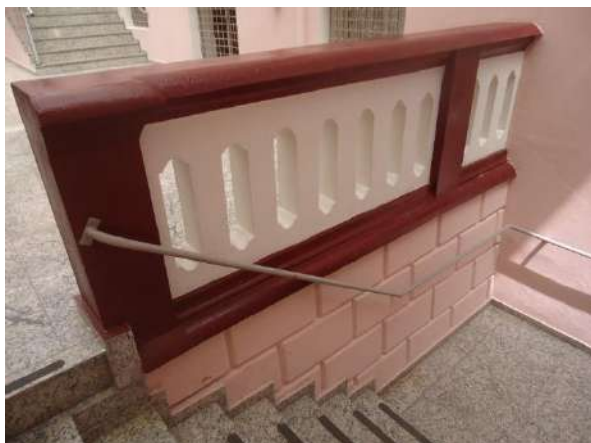
(Foto 17)

Pará de Minas  
Prédio Juscelino Kubitschek de Oliveira –  
Casa da Cultura  
Balaustre entre o átrio e as escadas estão  
em bom estado de conservação.  
Há um desnível de 1,85 m entre o nível do térreo  
e o nível do átrio.

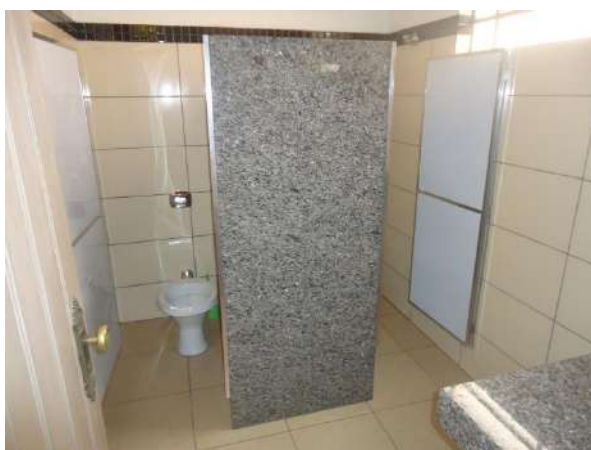
(Foto 19)

Pará de Minas  
Prédio Juscelino Kubitschek de Oliveira –  
Casa da Cultura  
As cerâmicas dos lavados se encontram  
em bom estado de conservação.

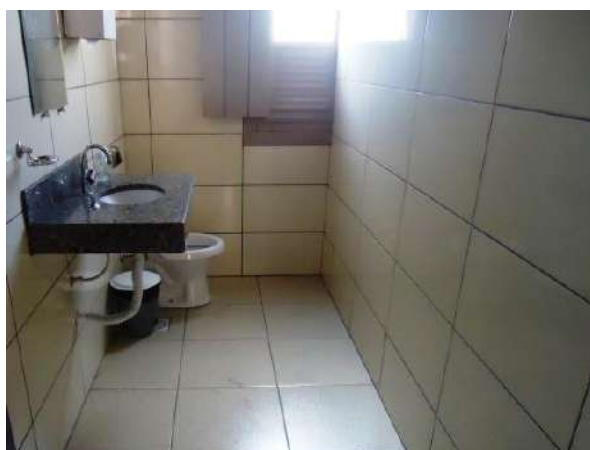
(Foto 20)

Pará de Minas  
Prédio Juscelino Kubitschek de Oliveira –  
Casa da Cultura  
Lavado do segundo pavimento, próximo à  
biblioteca apresenta revestimentos bem conservados.

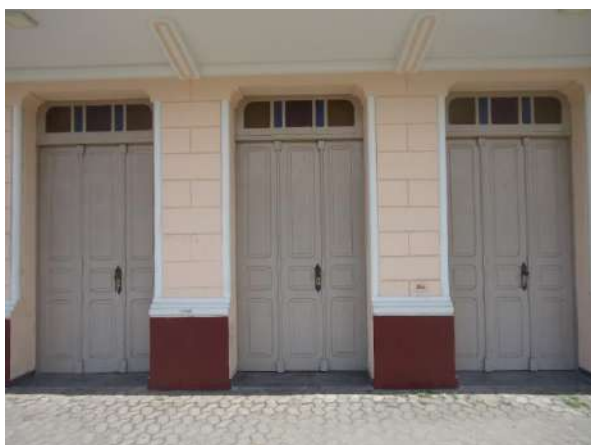
(Foto 21)

Pará de Minas  
Prédio Juscelino Kubitschek de Oliveira –  
Casa da Cultura  
Portas em estilo francês, em madeira e três folhas,  
com chapas adornadas, em bom estado.  
Apresentam cinco bandeiras em diferentes  
dimensões em vidros texturizados e colorizados.  
Dão acesso à edificação.

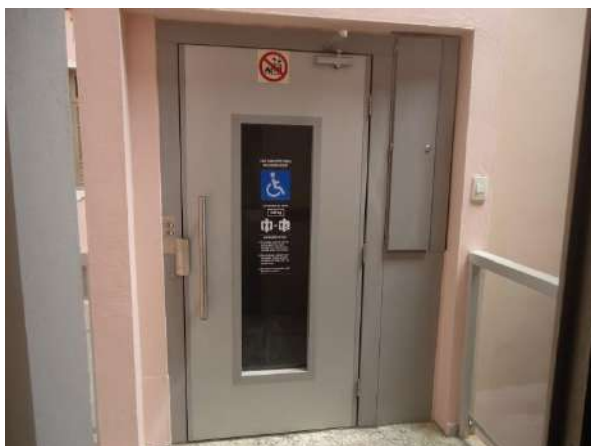
(Foto 23)

Porta em metal do elevador  
em bom estado de conservação.

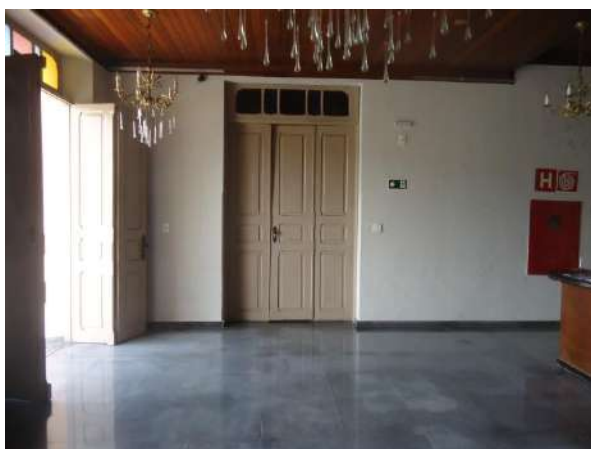
Pará de Minas  
Prédio Juscelino Kubitschek de Oliveira –  
Casa da Cultura  
Porta no hall em madeira e vidro bem conservada.  
(Foto 27)  
**Imagem: Álisson Margotti – 16/10/2018**

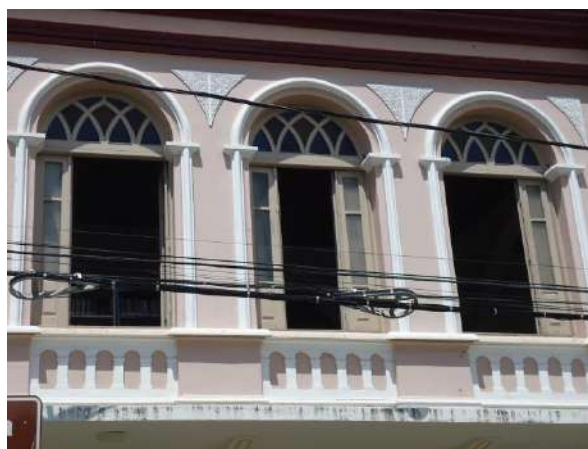
Pará de Minas  
Prédio Juscelino Kubitschek de Oliveira –  
Casa da Cultura  
Janela do 2º piso em madeira e vidro em bom estado.  
(Foto 28)  
**Imagem: Álisson Margotti – 16/10/2018**

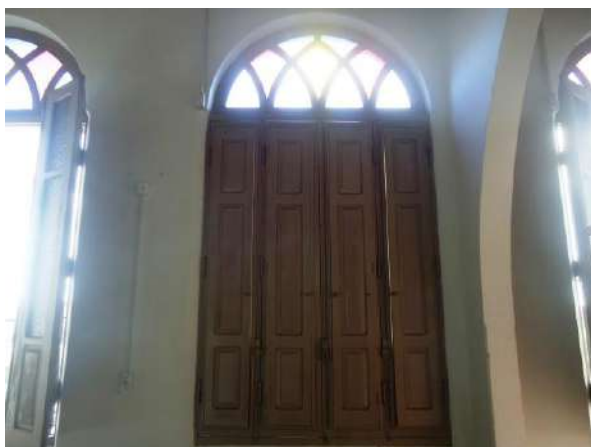
Pará de Minas  
Prédio Juscelino Kubitschek de Oliveira –  
Casa da Cultura  
Vista interna de janela do 2º piso em bom estado.  
(Foto 29)  
**Imagem: Álisson Margotti – 16/10/2018**

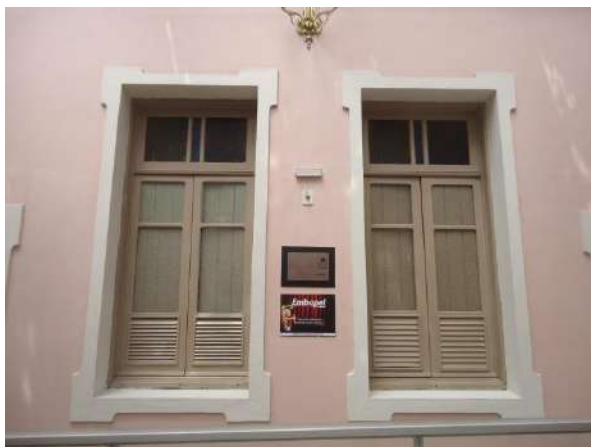
Pará de Minas  
Prédio Juscelino Kubitschek de Oliveira –  
Casa da Cultura  
Janelas do átrio em madeira  
e vidro em bom estado.  
(Foto 31)  
**Imagem: Álisson Margotti – 16/10/2018**

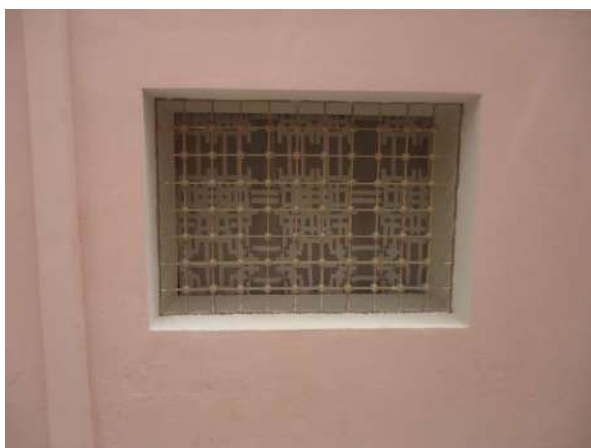
Pará de Minas  
Prédio Juscelino Kubitschek de Oliveira –  
Casa da Cultura  
Gradeamento das janelas do porão  
com estrutura e pintura bem conservadas.  
(Foto 33)  
**Imagem: Álisson Margotti – 16/10/2018**

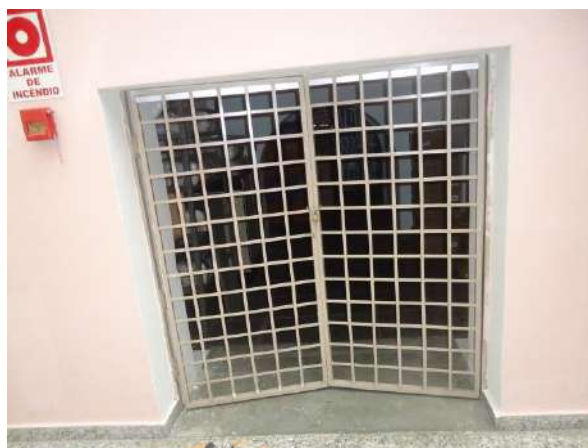
Pará de Minas  
Prédio Juscelino Kubitschek de Oliveira –  
Casa da Cultura  
Portinhola de metal de acesso lateral ao porão  
com estrutura camada pictórica em bom estado.  
(Foto 34)  
**Imagem: Álisson Margotti – 16/10/2018**

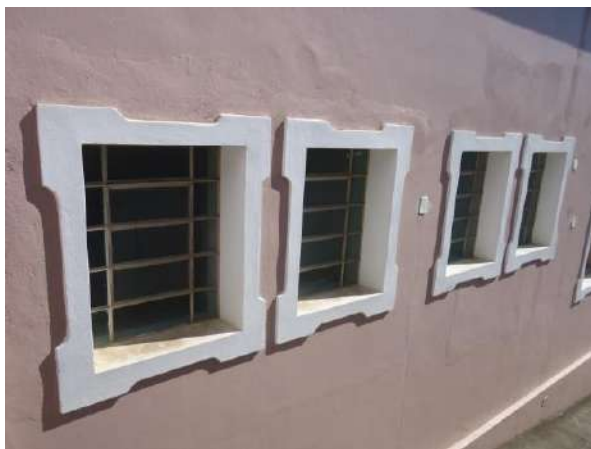
Pará de Minas  
Prédio Juscelino Kubitschek de Oliveira –  
Casa da Cultura  
Janelas do porão em vidro e basculantes  
em ferro, em bom estado de conservação.  
(Foto 35)  
**Imagem: Álisson Margotti – 16/10/2018**

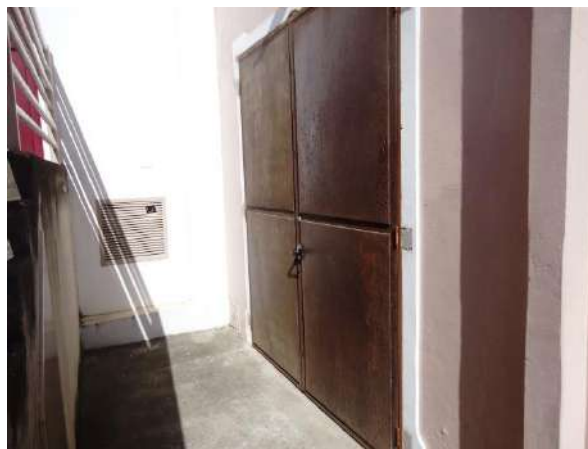
Pará de Minas  
Prédio Juscelino Kubitschek de Oliveira –  
Casa da Cultura  
Portão em ferro que dá acesso lateral ao teatro  
em ferro e bem conservado.  
(Foto 36)  
**Imagem: Álisson Margotti – 16/10/2018**

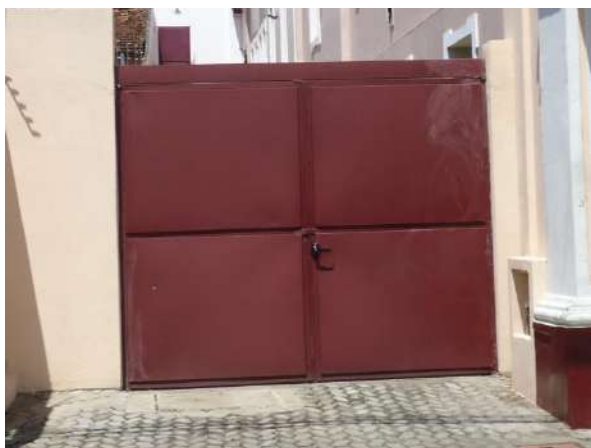
Pará de Minas  
Prédio Juscelino Kubitschek de Oliveira –  
Casa da Cultura  
Portão metálico na lateral esquerda do bem  
apresenta bom estado de conservação.  
(Foto 37)  
**Imagem: Álisson Margotti – 16/10/2018**

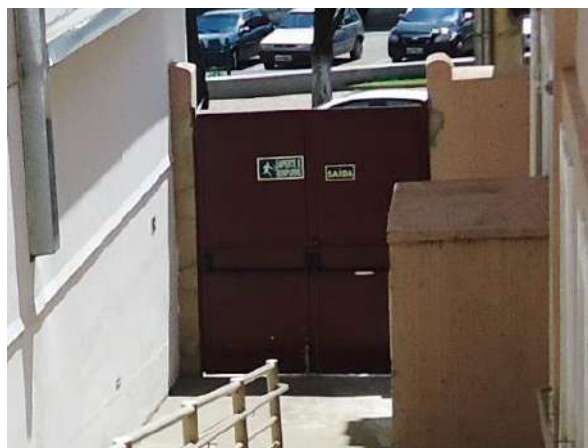
Pará de Minas  
Prédio Juscelino Kubitschek de Oliveira –  
Casa da Cultura  
Portão metálico na lateral direita da edificação  
exibindo-se bem conservado.  
(Foto 38)  
**Imagem: Álisson Margotti – 16/10/2018**

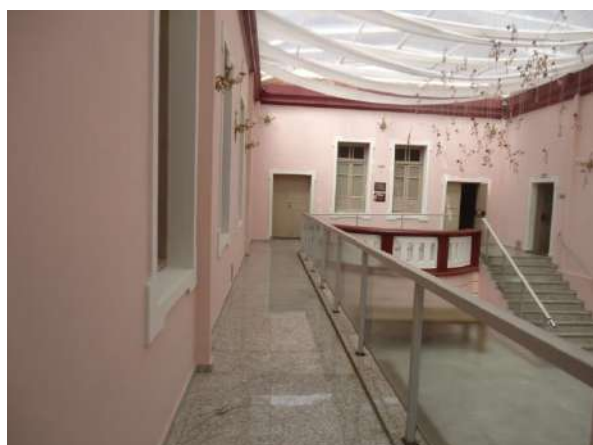
(Foto 39)

Pará de Minas  
Prédio Juscelino Kubitschek de Oliveira –  
Casa da Cultura  
Mezanino do Átrio em granito arabesco  
em bom estado de conservação.

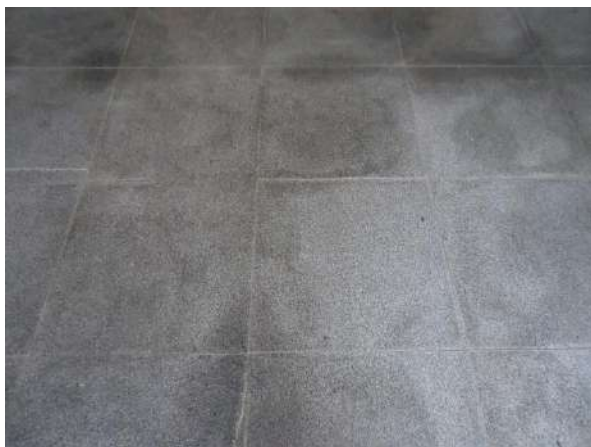
Pará de Minas  
Prédio Juscelino Kubitschek de Oliveira –  
Casa da Cultura  
Granito cinza em bom estado nos pisos do hall,  
de artes e biblioteca de empréstimos do  
1º piso do bem tombado.  
(Foto 41)  
**Imagem: Álisson Margotti – 16/10/2018**

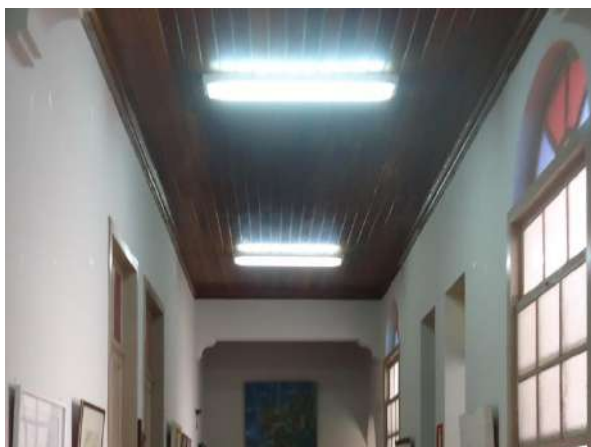
Pará de Minas  
Prédio Juscelino Kubitschek de Oliveira –  
Casa da Cultura  
Detalhe do forro no hall em bom estado de  
conservação.  
(Foto 50)

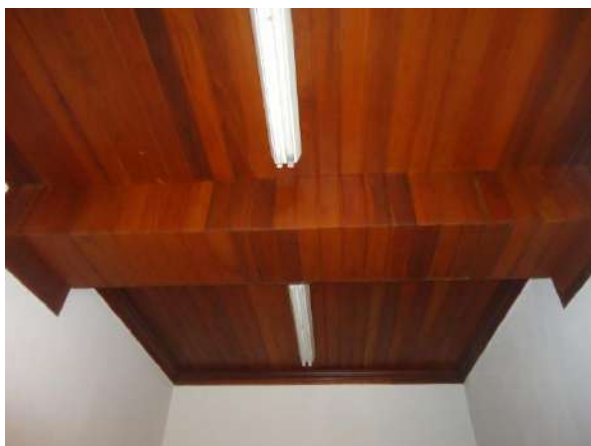
Pará de Minas  
Prédio Juscelino Kubitschek de Oliveira –  
Casa da Cultura  
Forro de uma das galerias do térreo do bem  
apresenta bom estado de conservação.  
(Foto 52)

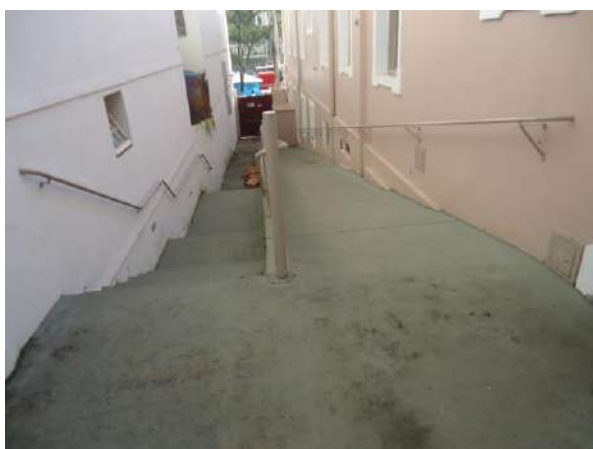
Rampa e escada da lateral direita da edificação exhibe apenas pequenas fissuras e manchas de umidade.

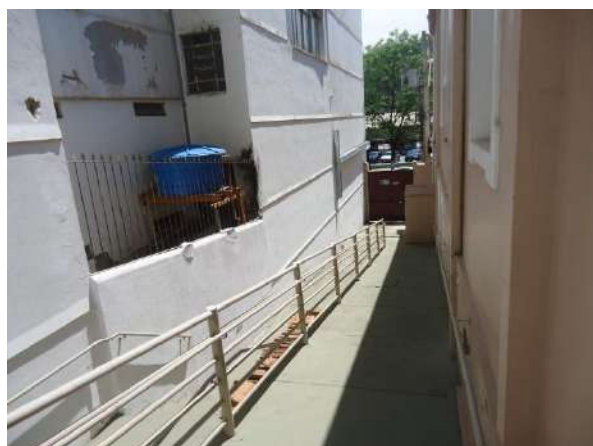
Pará de Minas  
Prédio Juscelino Kubitschek de Oliveira –  
Casa da Cultura  
Muro e área externa na lateral esquerda do bem  
exibe bom estado de conservação.  
(Foto 58)  
**Imagem: Álisson Margotti – 16/10/2018**

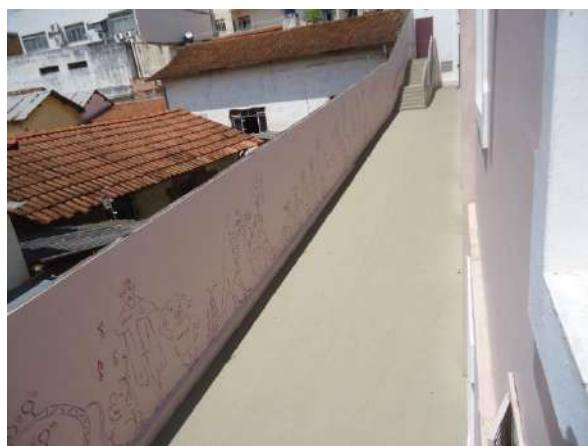
Pará de Minas  
Prédio Juscelino Kubitschek de Oliveira –  
Casa da Cultura  
Muro e área externa lateral direita do bem  
apresentando bom estado de conservação.  
(Foto 59)  
**Imagem: Álisson Margotti – 16/10/2018**

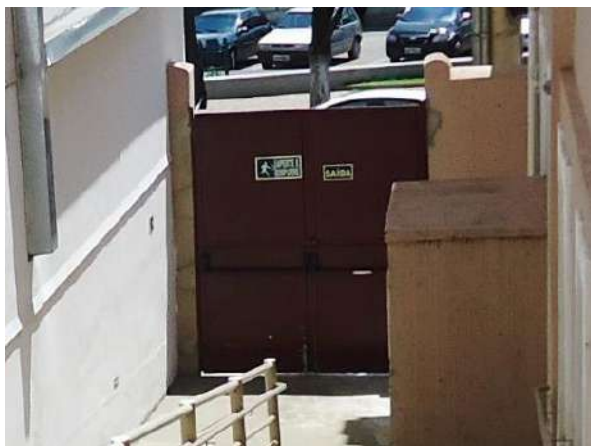
Pará de Minas  
Prédio Juscelino Kubitschek de Oliveira –  
Casa da Cultura  
O portão metálico na lateral direita da edificação  
se encontra em bom estado de conservação.  
(Foto 60)

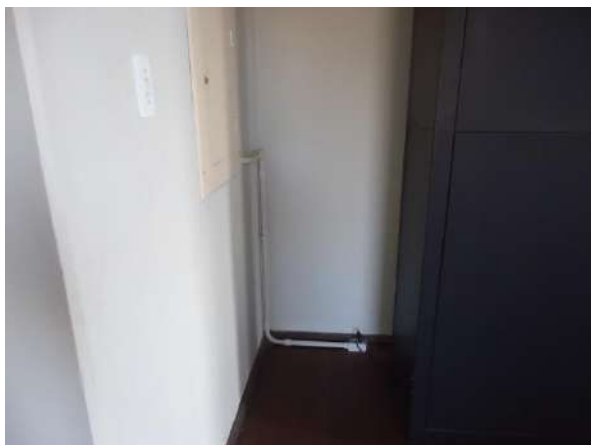
Pará de Minas  
Prédio Juscelino Kubitschek de Oliveira –  
Casa da Cultura  
O sistema elétrico também foi restaurado em 2015,  
apresentando assim bom estado de conservação.

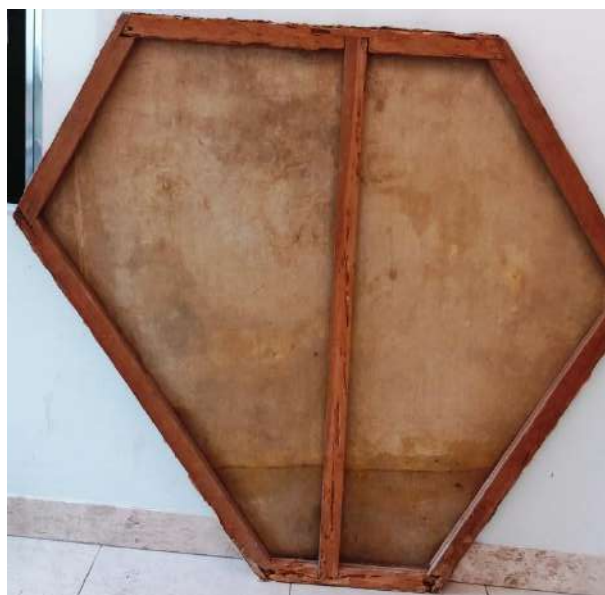
Pará de Minas  
Telas da Antiga Matriz NSP  
Vista posterior da Tela São João e São Thiago  
apresenta bom estado de conservação.  
(foto 16)

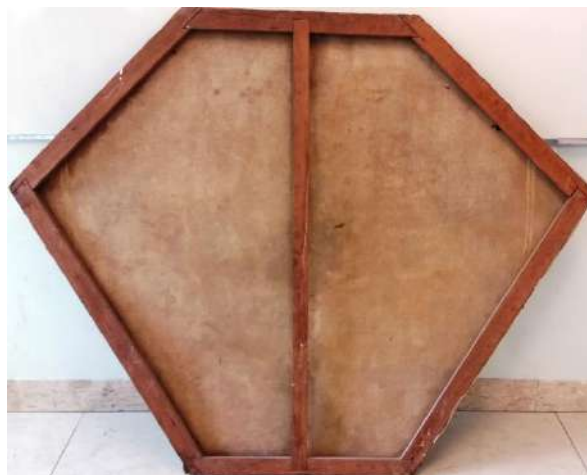
Pará de Minas  
Telas da Antiga Matriz NSP  
Vista posterior da Tela São Jacob e São Philipp  
apresenta estado regular de conservação.  
(foto 17)

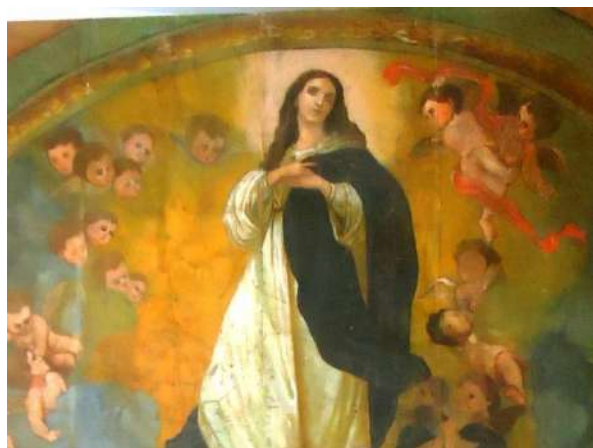
Pará de Minas  
Telas da Antiga Matriz NSP  
Detalhe exibindo craquelês, desprendimentos  
e sujidades generalizadas.  
(foto 26)  
**Imagem: Álisson Margotti – 12/11/2018**

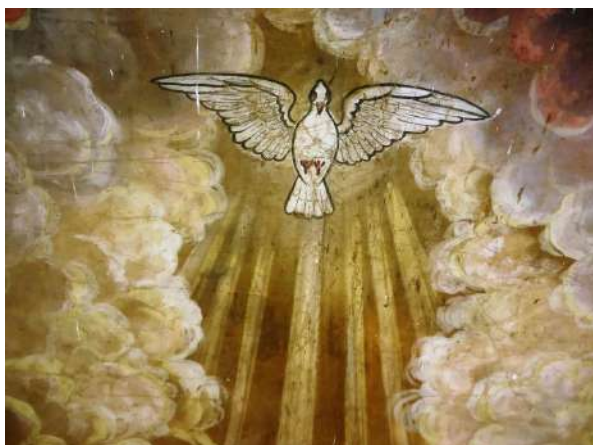
Pará de Minas  
Telas da Antiga Matriz NSP  
Descolamento da tela original, sujidades,  
craquelês e furos.  
(foto 29)

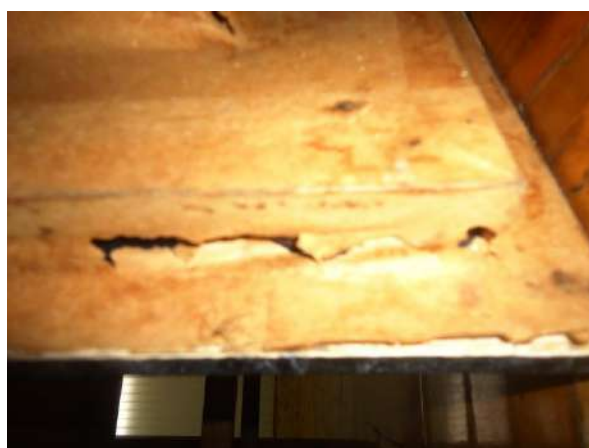
Pará de Minas  
Telas da Antiga Matriz de Nossa Senhora da Piedade  
Chassi sob ataque de insetos xilófagos,  
Especialmente em suas porções inferiores.  
(foto 34)

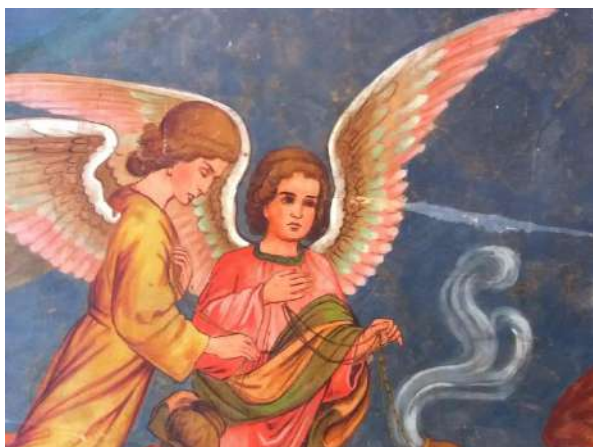
Pará de Minas  
Telas da Antiga Matriz NSP  
Sujidades generalizadas, desprendimento da camada pictórica e craquelês.  
(foto 35)  
**Imagem: Álisson Margotti – 12/11/2018**

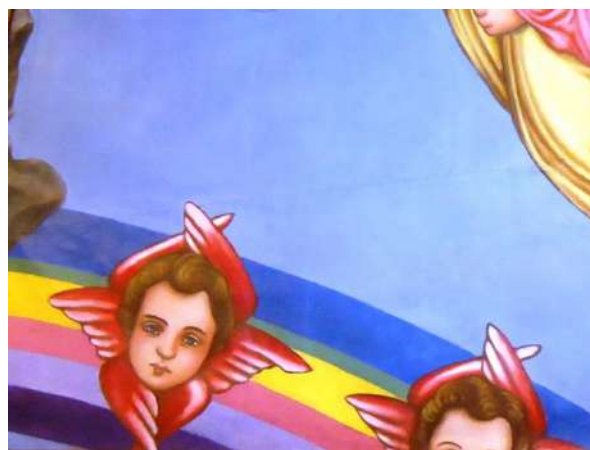
Pará de Minas  
Telas da Antiga Matriz NSP  
Detalhe do canto inferior esquerdo exibindo a rocha reconstituída em 2012.  
(foto 39)

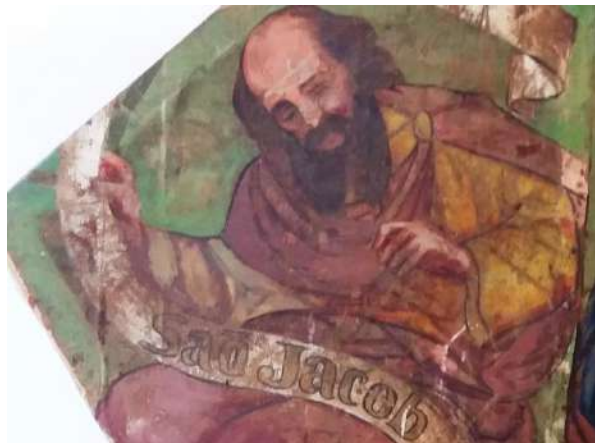
Pará de Minas  
Telas da Antiga Matriz NSP  
Sujidades generalizadas, desprendimento da camada pictórica e craquelês.  
(foto 44)
