4. BENS IMÓVEIS PROTEGIDOS POR TOMBAMENTO MUNICIPAL

4.9. Avaliação do Estado de Conservação do Bem Imóvel Escola Municipal de Artes e Ofícios Raimundo Nogueira de Faria – SICA

MUNICÍPIO: Pará de Minas		DISTRITO: Sede	
NOME DO BEM TOMBADO ¹ : Escola Municipal de Artes e Ofícios Raimundo Nogueira de Faria - SICA			
ENDEREÇO DO BEM CULTURAL: Rua Dr. Higino, SN, Várzea			
Nº DECRETO / ANO: 2.756/1998	Nº INSCRIÇÃO LIVRO DO TOMBO / ANO: 08/2000	PROCESSO ACEITO NO ICMS PATRIMÔNIO CULTURAL A PARTIR DO EXERCÍCIO: 2000	
NOME E ASSINATURA DO RESPONSÁVEL TÉCNICO: Álison Tavares Margotti		FORMAÇÃO PROFISSIONAL: Arquiteto e Urbanista	CAU: ² 196550-6
CHEFE DO SETOR DA PREFEITURA RESPONSÁVEL PELA IMPLEMENTAÇÃO DA POLITICA DE PATRIMÔNIO CULTURAL: Paulo Augusto Teixeira Duarte		DATA REALIZAÇÃO LAUDO: 26/11/2018	
HÁ OBRA DE RESTAURAÇÃO EM ANDAMENTO ³ ?	SIM	<input type="checkbox"/>	NÃO <input checked="" type="checkbox"/>
HÁ PROJETO APROVADO POR LEI DE INCENTIVO À CULTURA?	SIM	<input type="checkbox"/>	NÃO <input checked="" type="checkbox"/>
EM CASO POSITIVO:	LEI FEDERAL <input type="checkbox"/>	LEI ESTADUAL <input type="checkbox"/>	OUTRA <input type="checkbox"/>

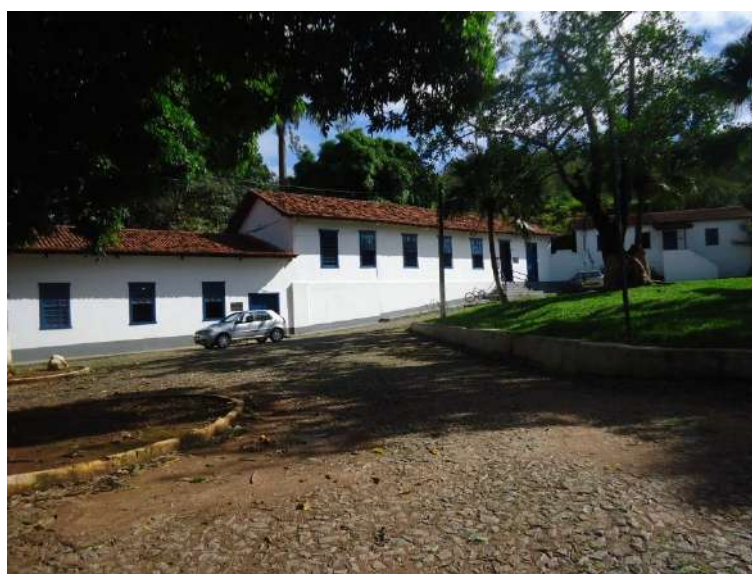
Pará de Minas
Escola Municipal de Artes e Ofícios Raimundo Nogueira de Faria – SICA
Fachada frontal
(foto 01)

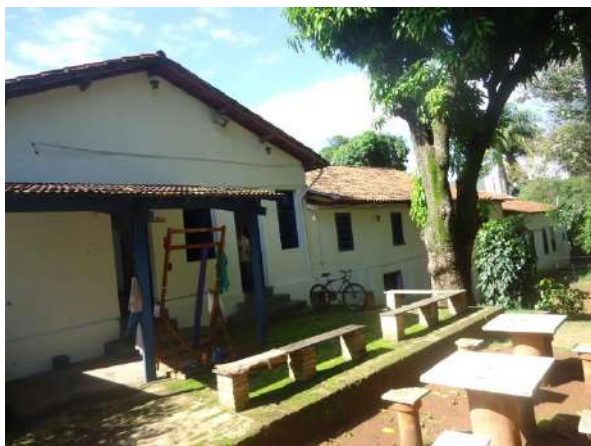
Pará de Minas
E M de Artes e Ofícios SICA
Fachada posterior
(foto 02)

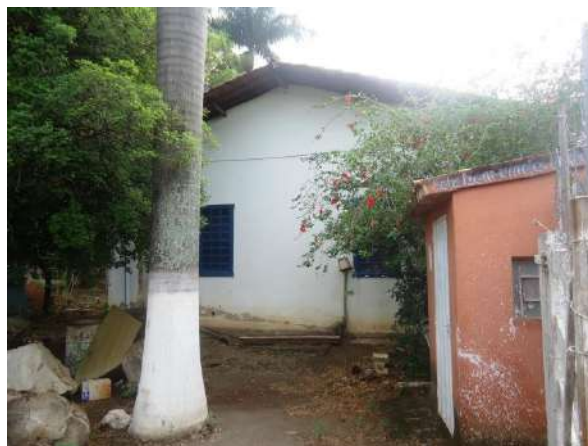
Pará de Minas
E M de Artes e Ofícios SICA
Fachada lateral direita.
(foto 03)

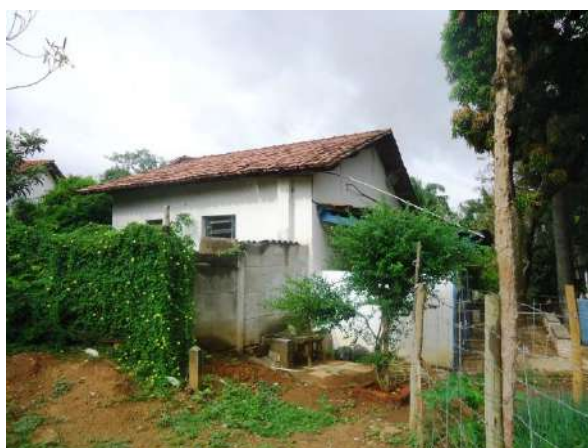
Pará de Minas
Escola Municipal de Artes e Ofícios Raimundo Nogueira de Faria – SICA
Fachada lateral esquerda
(foto 04)

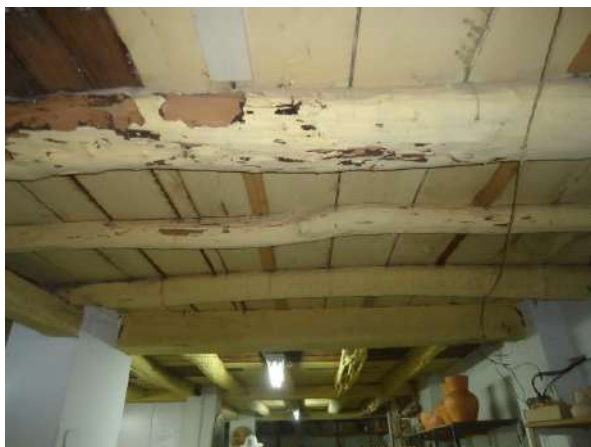
DANOS VERIFICADOS⁵: A estrutura de madeira apresenta áreas sob ataque de insetos xilófagos, são verificadas perdas de material em diversos pontos das vigas do porão. A alvenaria, em razão da implantação da edificação em área de várzea, vem sofrendo assentamento no solo e exibe rachaduras em alguns pontos.

Pará de Minas
E M de Artes e Ofícios SICA
Vigas em madeira apresentam
ataques de insetos xilófagos.
(foto 05)

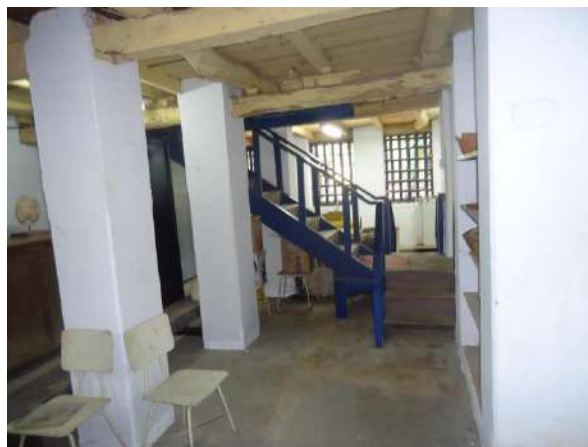
Pará de Minas
E M de Artes e Ofícios SICA
Vigas e pilares suportando o assolho exibem perda de
material ocasionada pelo ataque de insetos.
(foto 06)

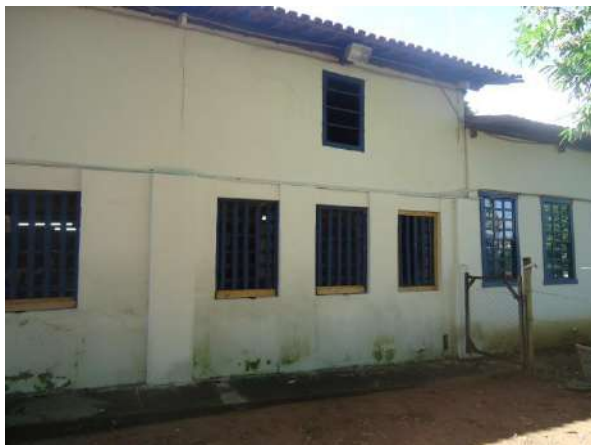
Pará de Minas
E M de Artes e Ofícios SICA
Alvenaria externa apresentando trincas,
umidade e abaulamento .
(foto 07)

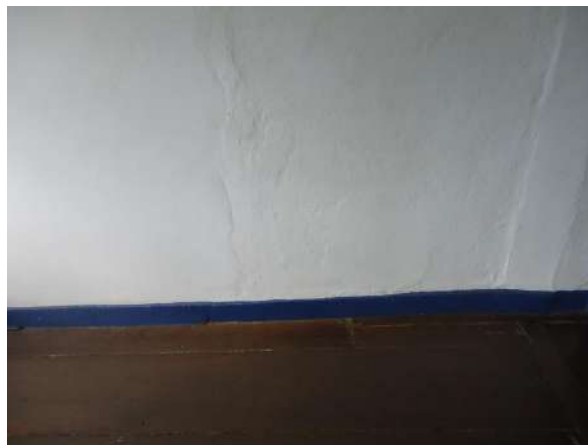
Pará de Minas
E M de Artes e Ofícios SICA
Alvenaria externa da fachada frontal
também apresenta trincas.
(foto 08)

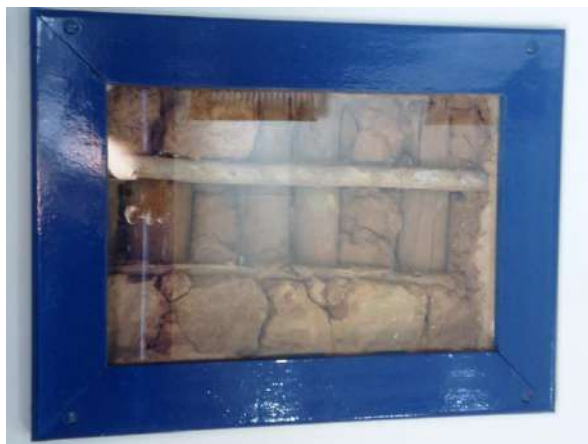
Pará de Minas
E M de Artes e Ofícios SICA
Detalhe da estrutura em madeira e barro, pau a pique,
em uma das salas de exposição do térreo.
(foto 09)

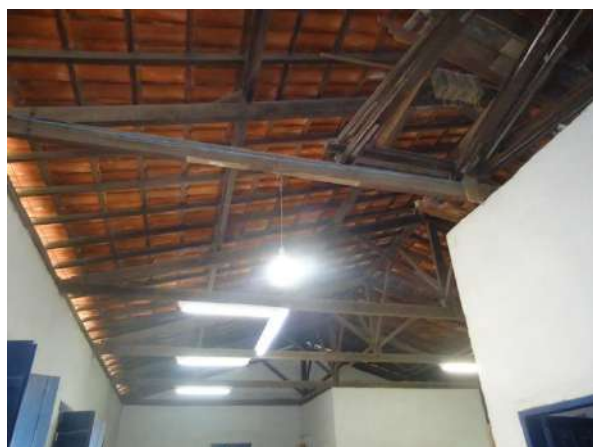
Pará de Minas
E M de Artes e Ofícios SICA
Madeiramento do telhado apresenta
bom estado de conservação.
(foto 10)

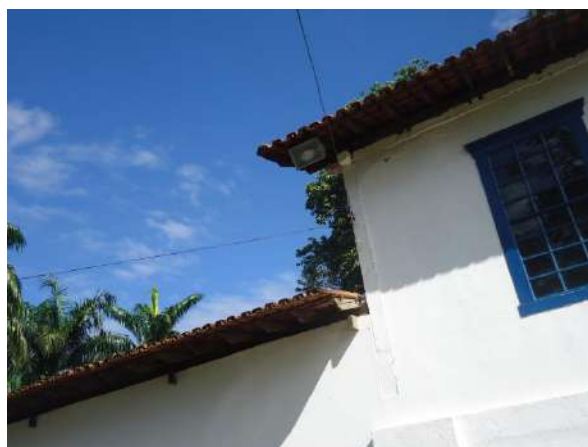
Pará de Minas
E M de Artes e Ofícios SICA
Beirais também se mostram
bem conservados.
(foto 11)

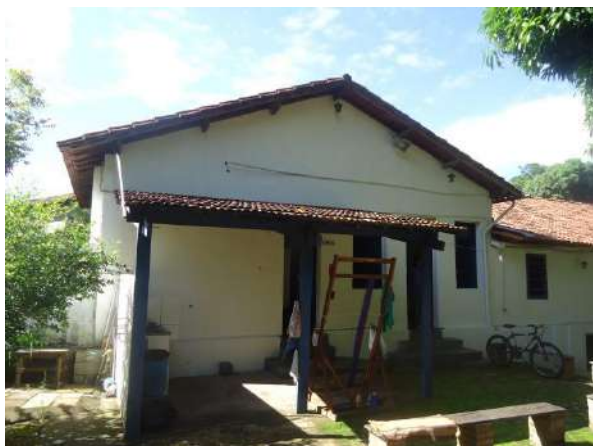
(foto 12)

DANOS VERIFICADOS⁶: Em geral, os elementos da cobertura estão em bom estado de conservação, exibindo poucos danos. As telhas cerâmicas exibem manchas de unidades e acúmulo de sujidades e os condutores de águas pluviais não foram instalados da melhor maneira o que pode prejudicar sua funcionalidade.

Manchas de umidade nas telhas capa e bica da edificação e nas telhas francesas da varanda.

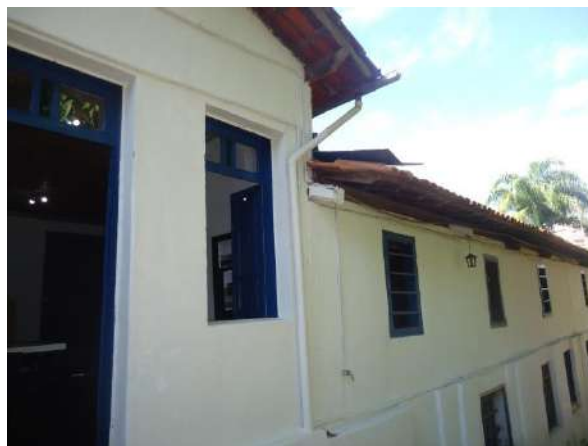
(foto 13)

Condutores de águas pluviais em bom estado de conservação, apesar de mal instalados.

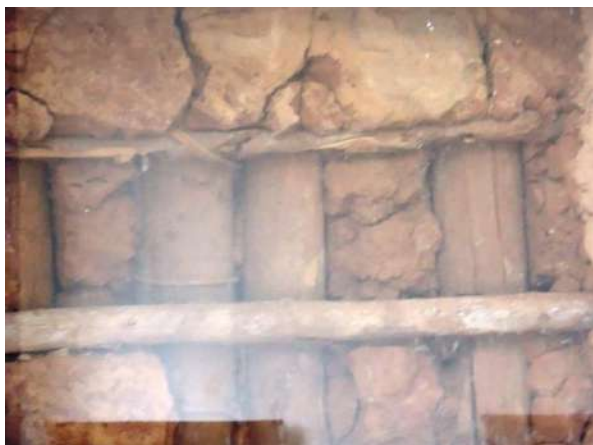
(foto 14)

Detalhe da estrutura de pau-a-pique, que em geral, se mostra bem conservada.

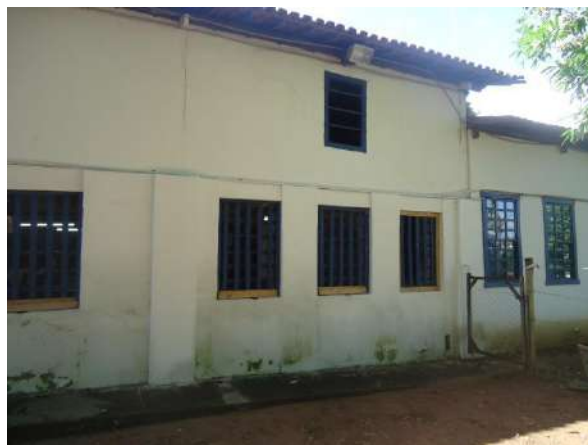
(foto 15)

DANOS VERIFICADOS⁷: O pau a pique da edificação se encontra, em geral, bem conservado, nota-se rachaduras em alguns pontos do bem.

Alvenaria em pau-a-pique apresenta algumas rachaduras.

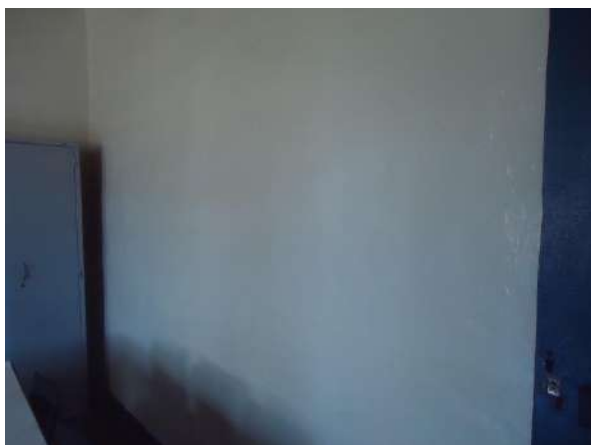
Pará de Minas
E M de Artes e Ofícios SICA
Reboco e pintura à óleo em parede interna exibindo bom estado de conservação.
(foto 16)
Imagem: Álisson Margotti – 26/11/2018

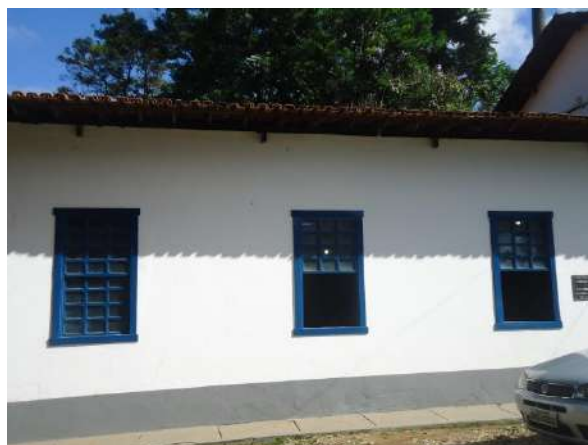
Pará de Minas
E M de Artes e Ofícios SICA
Reboco externo e pintura à óleo apresentam bom estado de conservação.
(foto 17)
Imagem: Álisson Margotti – 26/11/2018

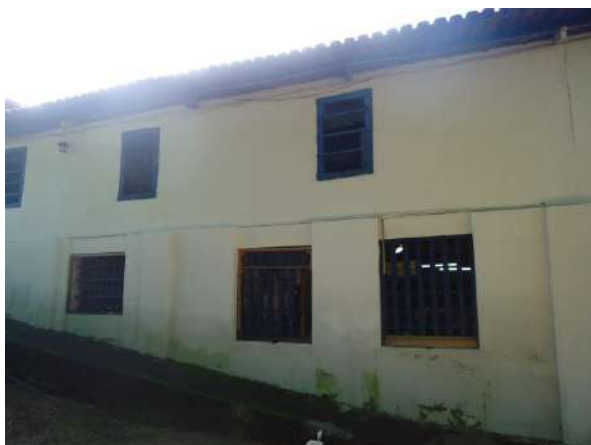
Pará de Minas
E M de Artes e Ofícios SICA
Reboco e pintura da fachada posterior não recebeu intervenção, exibindo machas e descolamentos.
(foto 18)
Imagem: Álisson Margotti – 26/11/2018

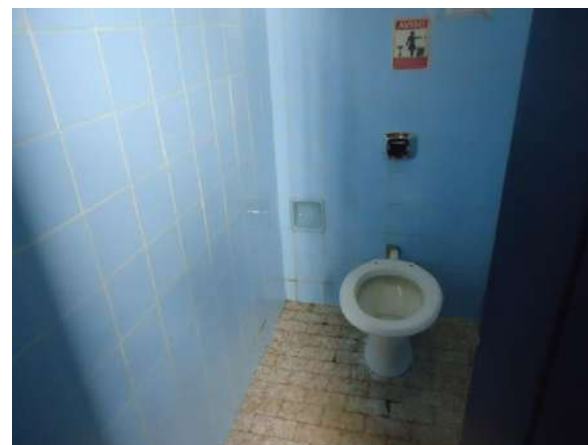
Pará de Minas
E M de Artes e Ofícios SICA
Cerâmicas dos banheiros exibem bom estado de conservação.
(foto 19)
Imagem: Álisson Margotti – 26/11/2018

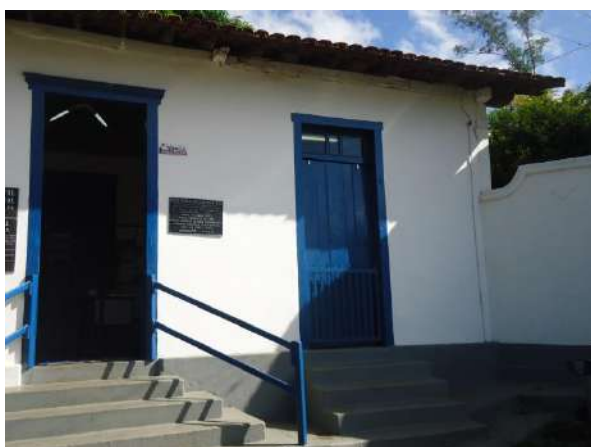
(foto 20)

Portas em madeira na fachada frontal exibem ressecamento, enquadramentos em madeira ressecados e sobreverga da porta principal no mesmo estado. As pinturas estão bem conservadas.

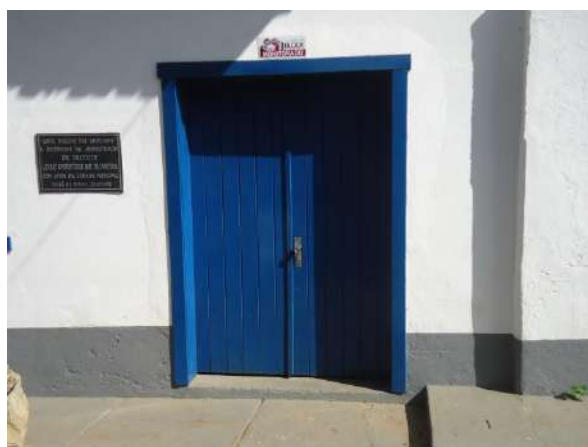
(foto 21)

Porta de acesso ao porão na fachada frontal e enquadramento em madeira apresentando ressecamentos, fissuras, camada pictórica em bom estado de conservação.

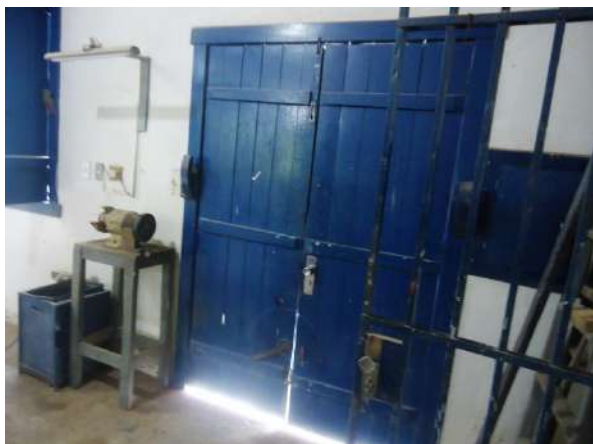
(foto 22)

Vista interna da porta do porão que dá acesso à via apresenta ressecamentos e fissuras mas a camada pictórica se apresenta em melhor estado que na área externa.

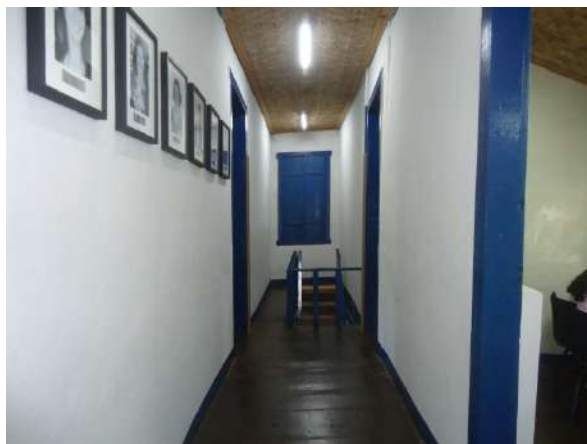
(foto 23)

Vista interna da porta em madeira comum às salas de aulas e administrativas do bem apresentam boa conservação, com a camada pictórica renovada.

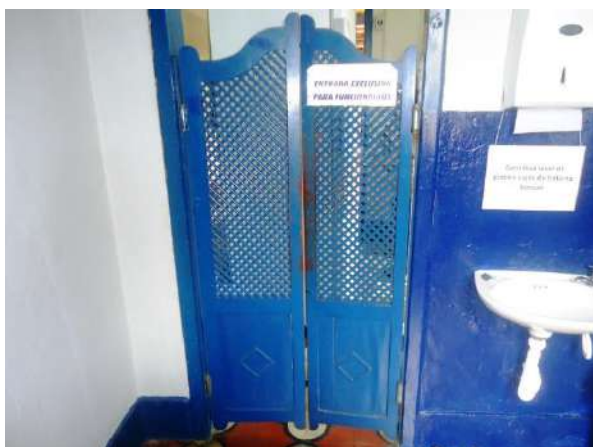
(foto 24)

Porta em madeira estilo saloon entre o hall dos banheiros e a cozinha apresenta rachaduras, ressecamento mas bem conservada camada pictórica, além de empena de suas folhas.

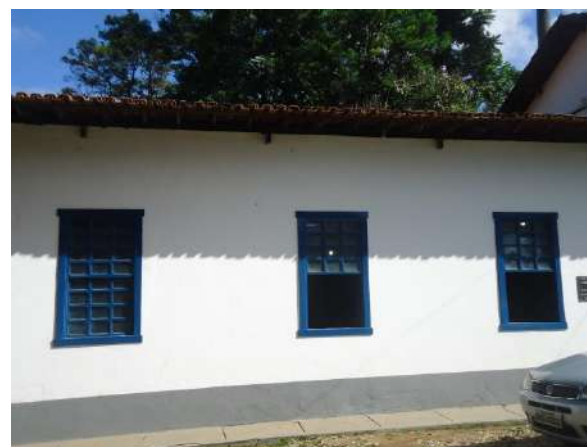
(foto 25)

Janelas guilhotina em madeira e vidro e enquadramentos também em madeira apresentam ressecamento, rachaduras e camada pictórica bem conservada.

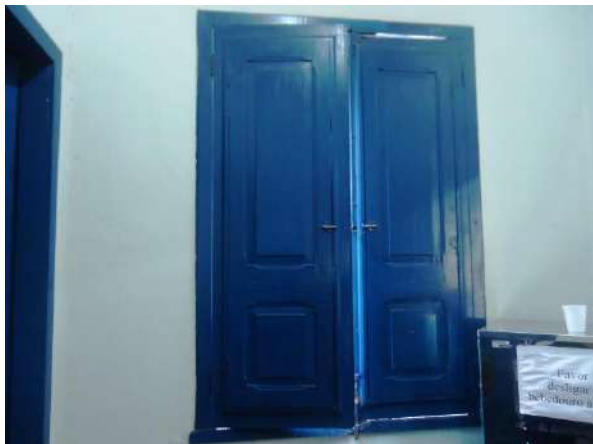
Pará de Minas
E M de Artes e Ofícios SICA
Vista interna das janelas francesas em madeira na fachada frontal do bem apresentam leve ressecamento e a camada pictórica está bem conservada.
(foto 26)

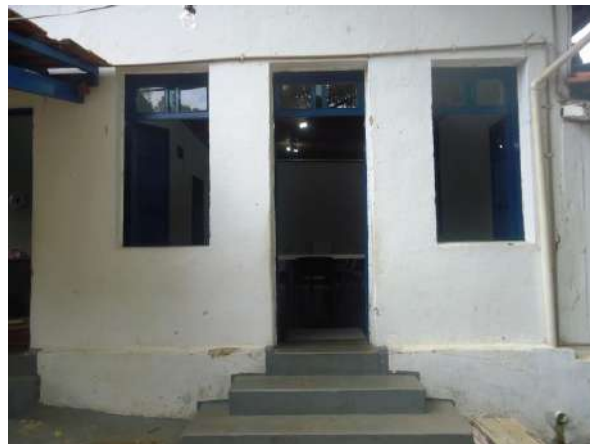
Pará de Minas
E M de Artes e Ofícios SICA
Janelas em madeira e vidro na fachada posterior da edificação exibe ressecamento da madeira e desgaste da camada pictórica, o enquadramento em massa apresenta pequena perda de material.
(foto 27)

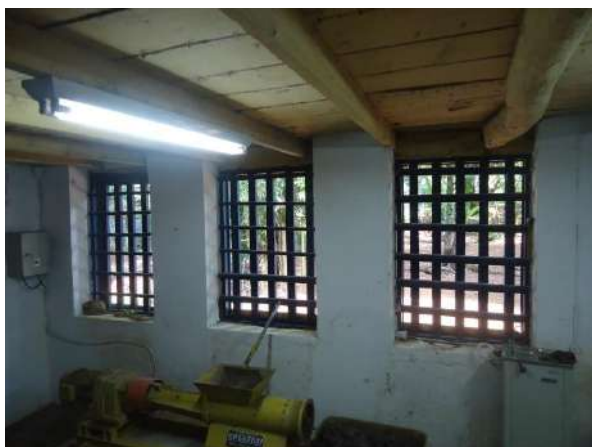
Pará de Minas
E M de Artes e Ofícios SICA
Janelas do porão na fachada posterior da edificação com esquadrias simples e gradeamento em madeira, ressecadas e pintura desgastada, o enquadramento em massa exibe trincas e perda de material.
(foto 28)

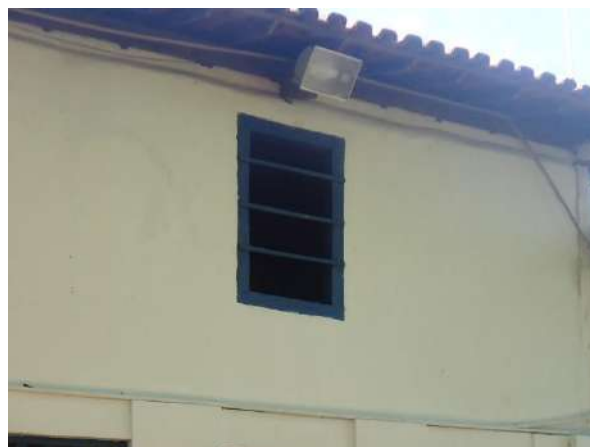
Pará de Minas
E M de Artes e Ofícios SICA
Janela em madeira de uma folha, com enquadramento e gradeamento em madeira no pavimento térreo da fachada posterior do bem apresenta bom estado de conservação.
(foto 29)

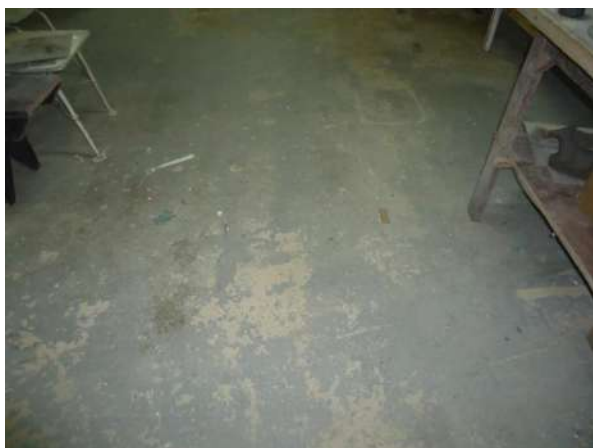
Pará de Minas
E M de Artes e Ofícios SICA
Piso cimentado do porão exibe
desgaste em toda sua superfície.
(foto 30)

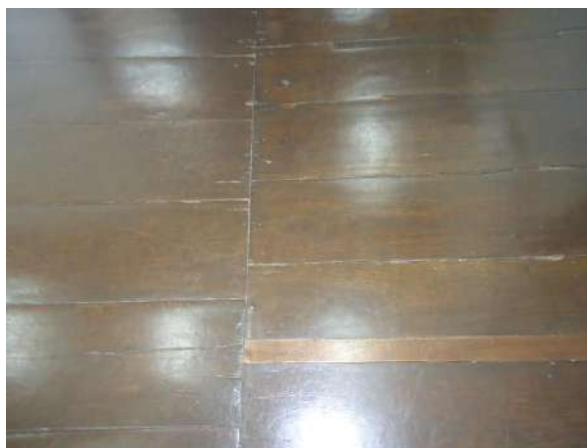
Pará de Minas
E M de Artes e Ofícios SICA
Assoalho em madeira em uma das salas do térreo
apresentando boa conservação.
(foto 31)

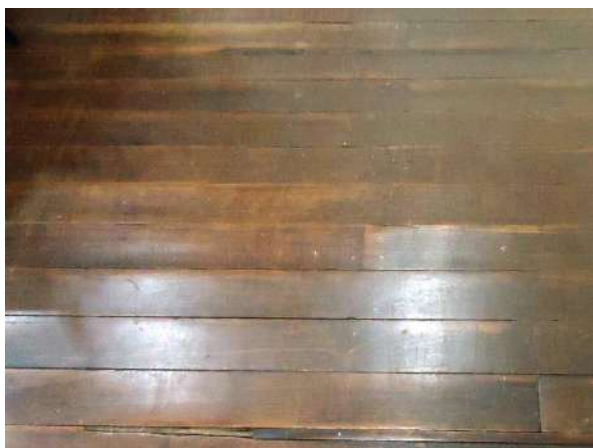
Pará de Minas
E M de Artes e Ofícios SICA
Assoalho da sala de exposição do térreo
Apresenta desgaste remendos mal executados.
(foto 32)
Imagem: Álisson Margotti – 26/11/2018

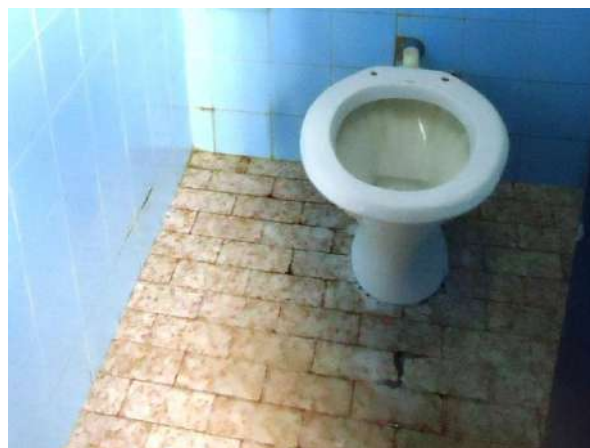
Pará de Minas
E M de Artes e Ofícios SICA
Piso cerâmico dos banheiros
estão bem conservados.
(foto 33)
Imagem: Álisson Margotti – 26/11/2018

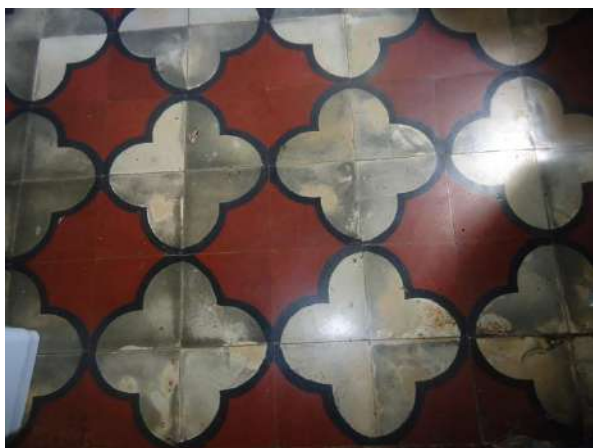
Pará de Minas
E M de Artes e Ofícios SICA
Ladrilho do hall dos banheiros
exibe desgaste e manchas escuras.
(foto 34)
Imagem: Álisson Margotti – 26/11/2018

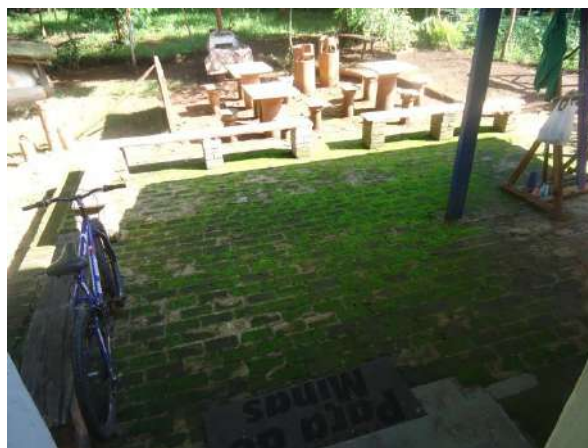
Pará de Minas
E M de Artes e Ofícios SICA
Piso em tijolos cerâmicos apresenta
desgaste, umidade e mofo.
(foto 35)
Imagem: Álisson Margotti – 26/11/2018

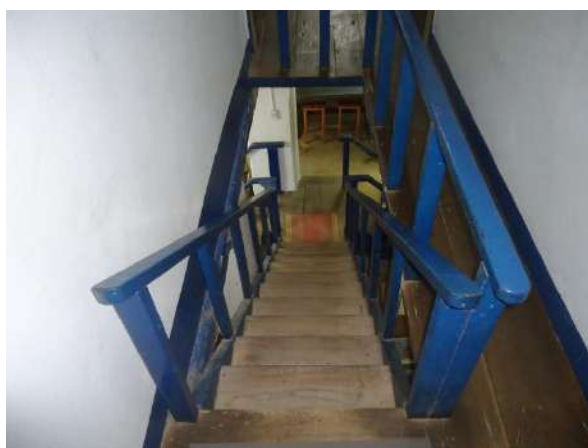
Pará de Minas
E M de Artes e Ofícios SICA
Piso em madeira da escadaria interna entre porão e o térreo apresenta sério desgaste de sua superfície.
(foto 36)

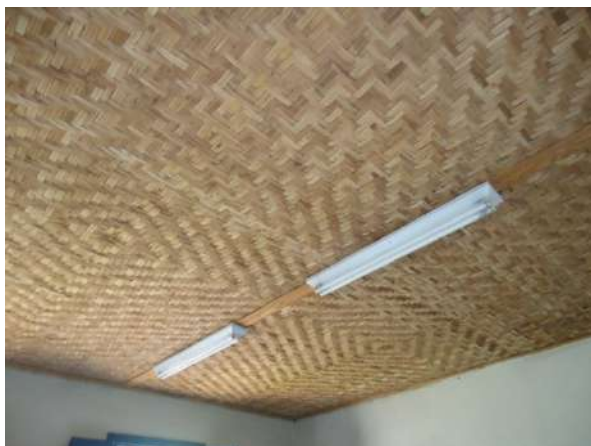
Pará de Minas
E M de Artes e Ofícios SICA
Esteira de uma das salas de exposições com trançado deslocado e leve abaulamento à esquerda da imagem.
(foto 37)

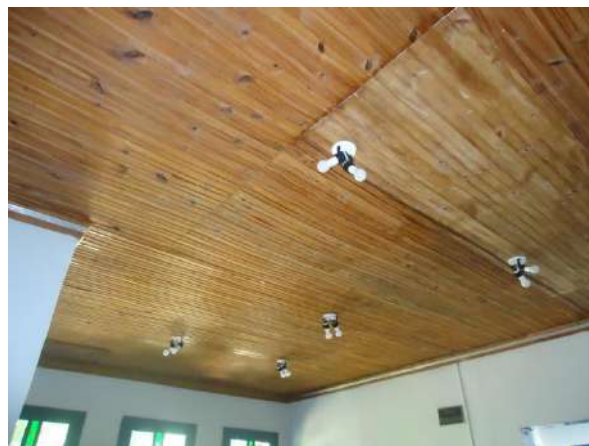
Pará de Minas
E M de Artes e Ofícios SICA
Forro em madeira do hall dos banheiros se encontra bem conservado.
(foto 38)

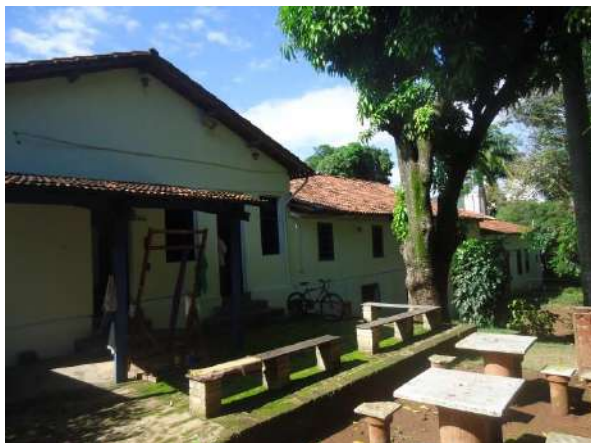
Pará de Minas
E M de Artes e Ofícios SICA
Varanda externa, sua estrutura é íntegra mas piso e cobertura apresentam manchas.
(foto 39)
Imagem: Álisson Margotti – 26/11/2018

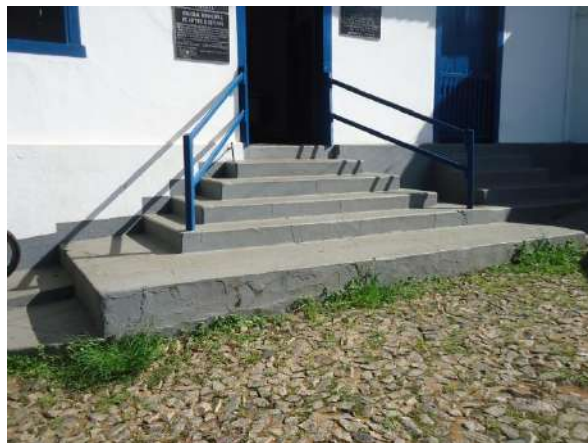
Pará de Minas
E M de Artes e Ofícios SICA
A escadaria do acesso principal
exibe apenas algumas trincas.
(foto 40)
Imagem: Álisson Margotti – 26/11/2018

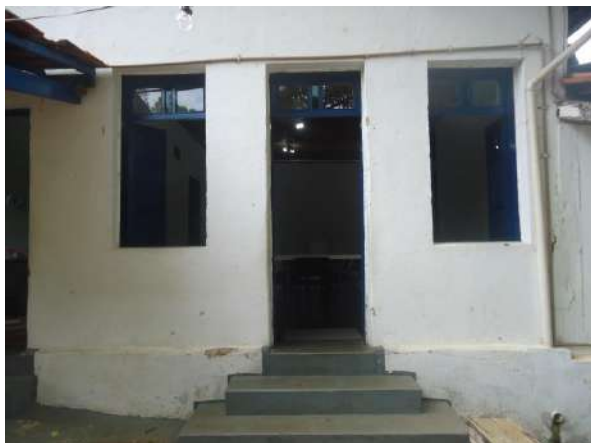
Pará de Minas
E M de Artes e Ofícios SICA
A escadaria dos fundos que dá acesso ao deck e ao quintal em bom estado de conservação.
(foto 41)
Imagem: Álisson Margotti – 26/11/2018

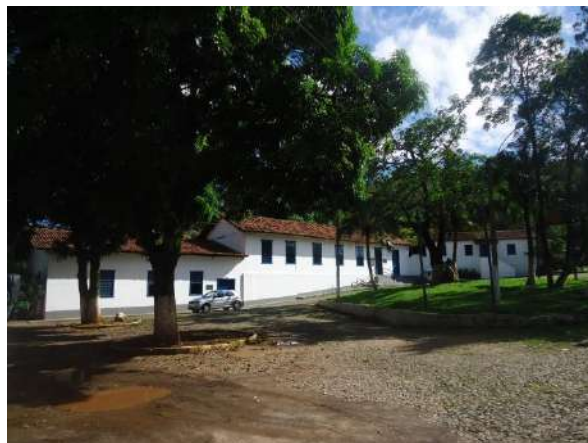
Pará de Minas
E M de Artes e Ofícios SICA
Conformação dos jardins no largo em frente ao bem apresenta ondulações e perda de material.
(foto 42)
Imagem: Álisson Margotti – 26/11/2018

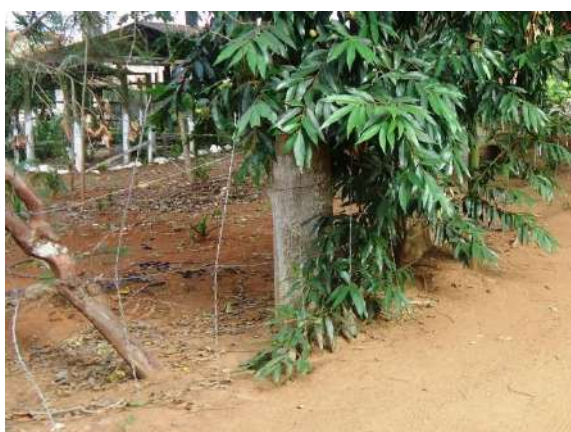
Pará de Minas
E M de Artes e Ofícios SICA
Telas e mourões em bom estado entre os terrenos do bem tombado e do IEF.
(foto 43)
Imagem: Álisson Margotti – 26/11/2018

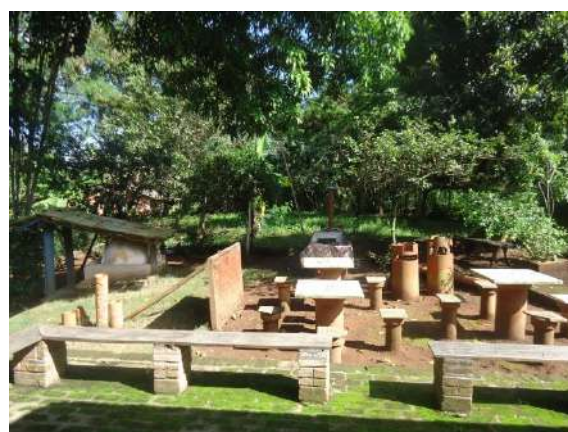
Pará de Minas
E M de Artes e Ofícios SICA
Quintal nos fundos da Escola não apresenta danos.
(foto 44)
Imagem: Álisson Margotti – 26/11/2018

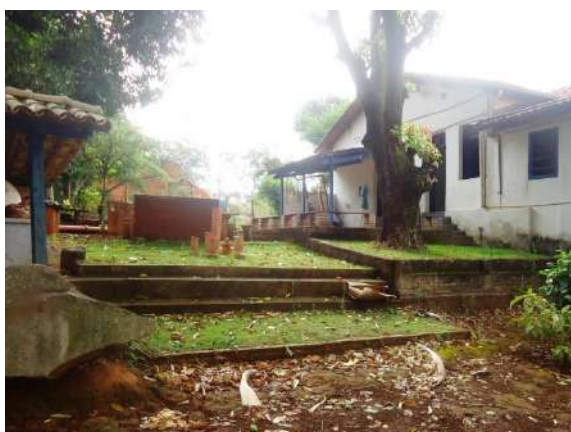
Pará de Minas
E M de Artes e Ofícios SICA
Vista do quintal para os fundos do bem não exhibe danos.
(foto 45)
Imagem: Álisson Margotti – 26/11/2018

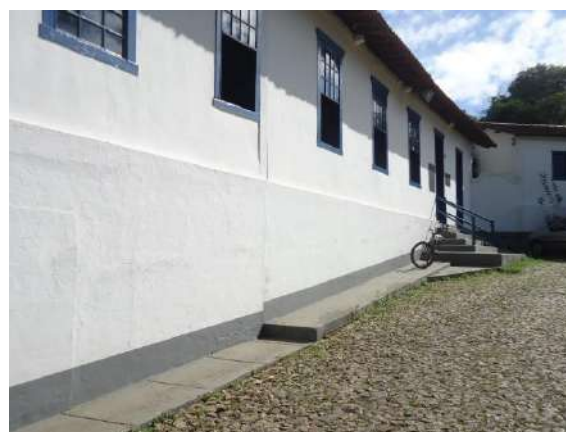
Pará de Minas
E M de Artes e Ofícios SICA
Calçadas bem conservadas mas que não oferecem acessibilidade ao bem.
(foto 46)
Imagem: Álisson Margotti – 26/11/2018

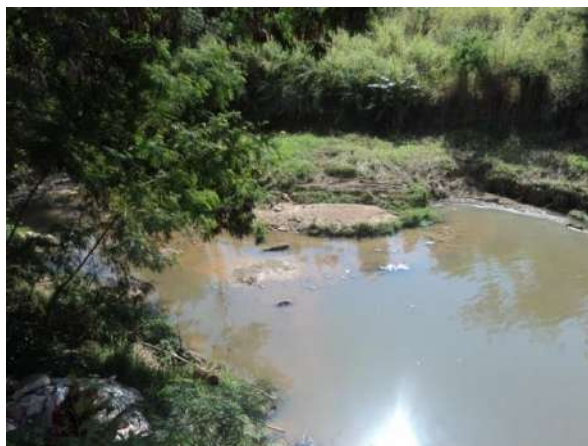
Pará de Minas
E M de Artes e Ofícios SICA
Ribeirão Paciência nos limites do bem
apresenta avançado grau de degradação.
(foto 47)
Imagem: Álisson Margotti – 26/11/2018

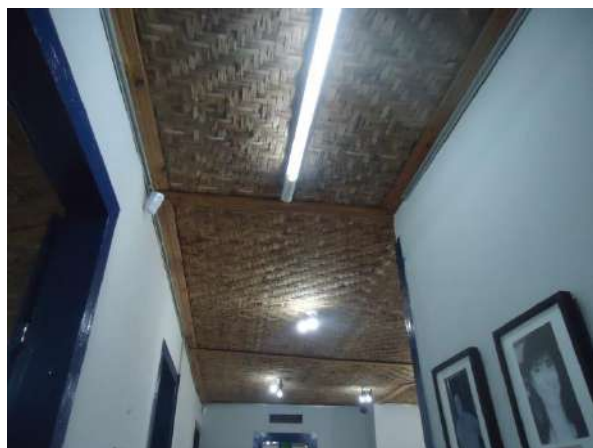
Pará de Minas
E M de Artes e Ofícios SICA
Instalações elétricas do projeto luminotécnico
em uma das salas de oficinas em bom estado.
(foto 48)
Imagem: Álisson Margotti – 26/11/2018

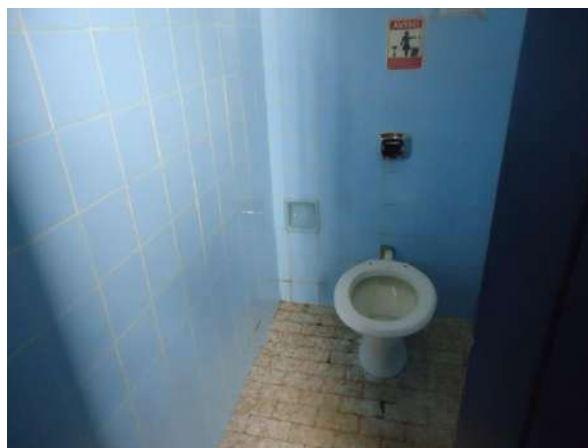
Pará de Minas
E M de Artes e Ofícios SICA
Instalações sanitárias do projeto hidráulico
em bom estado de conservação.
(foto 49)
Imagem: Álisson Margotti – 26/11/2018
