## 2. CONJUNTOS PAISAGÍSTICOS PROTEGIDOS POR TOMBAMENTO MUNICIPAL

### 2.1. Avaliação do Estado de Conservação da Gruta de Nossa Senhora de Lourdes

MUNICÍPIO: Pará de Minas		DISTRITO: Sede	
NOME DO BEM TOMBADO <sup>1</sup> : Gruta de Nossa Senhora de Lourdes		NH - INFORMAR Nº DE UNIDADES: 01	
ENDEREÇO: Praça Francisco Valadares, Nossa Senhora de Lourdes		CP - INFORMAR ÁREA TOMBADA EM HECTARES: 0,005 ha	
Nº DECRETO / ANO: 6.251/2010	Nº INSCRIÇÃO LIVRO DO TOMBO / ANO: 22/2010	PROCESSO ACEITO NO ICMS PATRIMÔNIO CULTURAL A PARTIR DO EXERCÍCIO: 2011/2012	
NOME E ASSINATURA DO RESPONSÁVEL TÉCNICO:  Álison Tavares Margotti		FORMAÇÃO PROFISSIONAL: Arquiteto e Urbanista	CAU: <sup>2</sup> 196550-6
CHEFE DO SETOR DA PREFEITURA RESPONSÁVEL PELA IMPLEMENTAÇÃO DA POLITICA DE PATRIMÔNIO CULTURAL:  Paulo Augusto Teixeira Duarte		DATA REALIZAÇÃO DO LAUDO: 30/11/2018	
HÁ OBRA DE RESTAURAÇÃO EM ANDAMENTO <sup>3</sup> ?		SIM	NÃO X
HÁ PROJETO APROVADO POR LEI DE INCENTIVO À CULTURA?		SIM	NÃO X
EM CASO POSITIVO:	LEI FEDERAL	LEI ESTADUAL	OUTRA

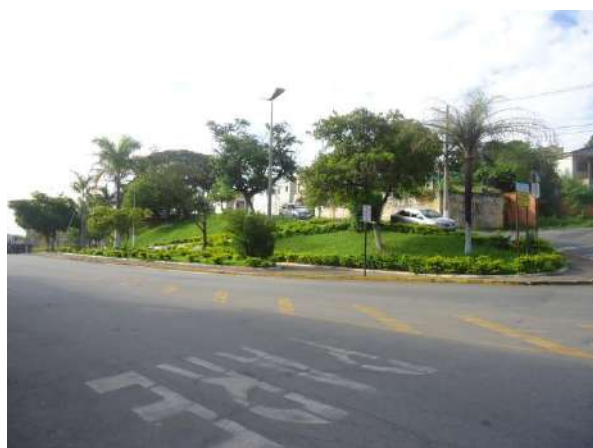
COBERTURA VEGETAL				
PARALELEPÍPEDO				
PÉ DE MOLEQUE	X			
TERRENO COMPACTADO				
OUTROS (Descrever abaixo)				
<b>DESCRIÇÃO<sup>6</sup>:</b> As vias Rua Fernando Otávio, Melo Guimarães e Joaquim Peregrino receberam cobertura asfáltica. Já a via Praça Francisco Valadares é originalmente em pé de moleque, mas as áreas próximas as vias Rua Fernando Otávio e Melo Guimarães o asfalto dessas passa sobre o pé de moleque.				
<b>DANOS VERIFICADOS<sup>7</sup>/ OUTROS COMENTÁRIOS:</b> As vias pavimentadas com asfalto apresentam bom estado de conservação. A pavimentação em pé de moleque apresenta trechos com desnivelamentos das peças que a compõem e remendos executados em outros materiais.

Pará de Minas  
Gruta de Nossa Senhora de Lourdes  
Camada asfáltica em frente à Gruta  
em bom estado de conservação.  
(foto 02)

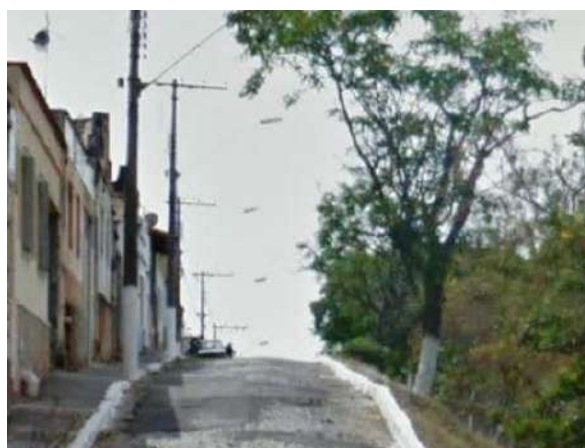
Pará de Minas  
Gruta de Nossa Senhora de Lourdes  
Via Francisco Valadares em pé de moleque  
exibindo vários remendos em asfalto.  
(foto 03)

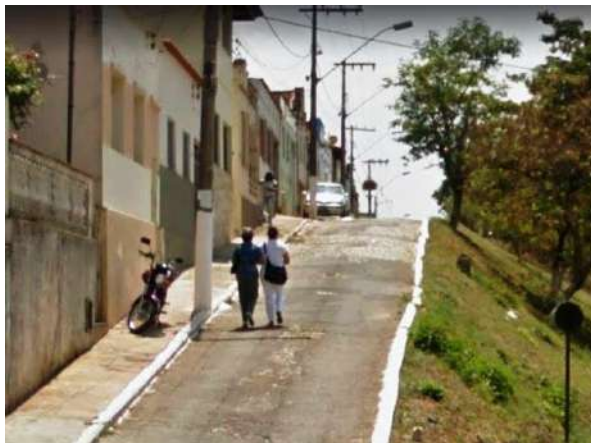
(foto 04)

Via Praça Francisco Valadares próximo à Rua Fernando Otávio exibindo camada asfáltica deteriorada.

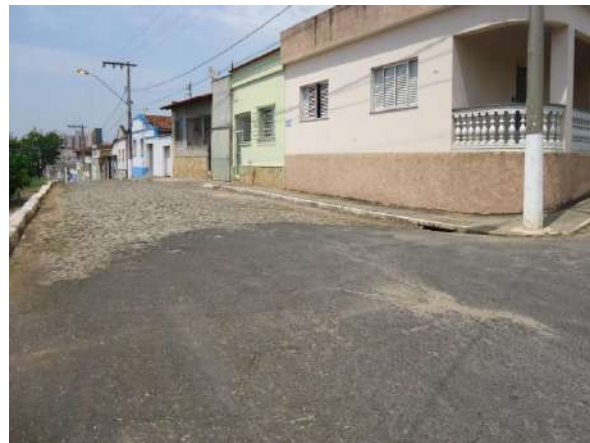
(foto 05)

Trecho de transição entre camada asfáltica e pé de moleque na via Praça Francisco Valadares.

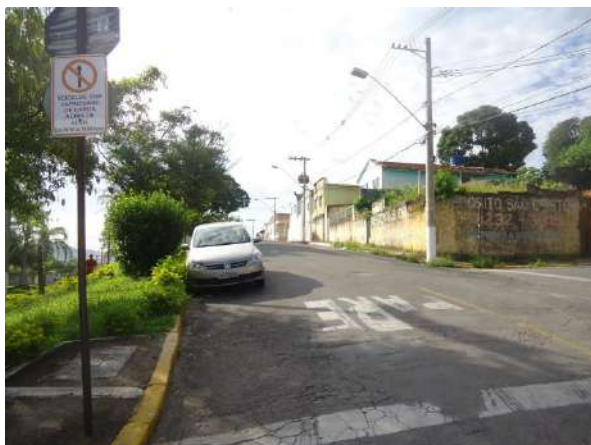
Pará de Minas  
Gruta de Nossa Senhora de Lourdes  
Placas de trânsito e informativas em bom estado de conservação na Praça Francisco Valadares.  
(foto 06)

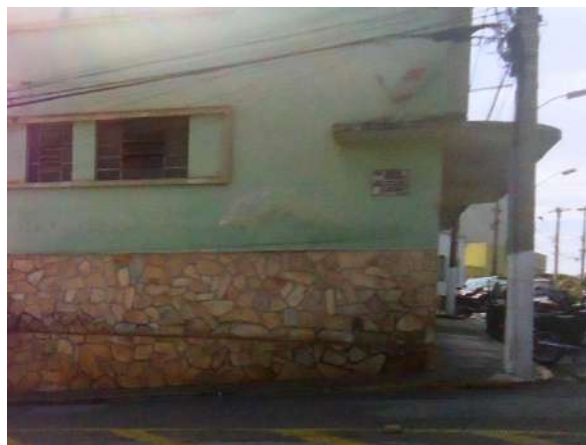
Pará de Minas  
Gruta de Nossa Senhora de Lourdes  
Placa de logradouro em bom estado de conservação na Praça Francisco Valadares.  
(foto 07)

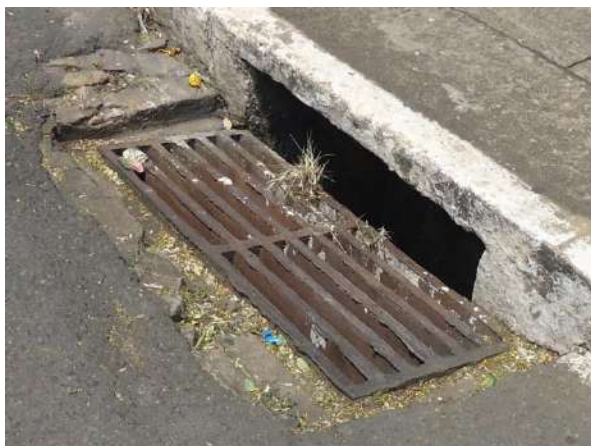
<p><b>DANOS VERIFICADOS/ OUTROS COMENTÁRIOS:</b> As bocas de lobo e sarjetas da Rua Fernando Otávio apresentam bom estado de conservação, mas exibem acúmulo de alguma sujeira. A via Praça Francisco Valadares não apresenta sarjetas o que torna sua drenagem pluvial bastante precária.</p>

Pará de Minas  
Gruta de Nossa Senhora de Lourdes  
Boca de lobo na Rua Fernando Otávio em bom estado, mas exibindo acúmulo de folhas, terra e lixo.  
(foto 08)

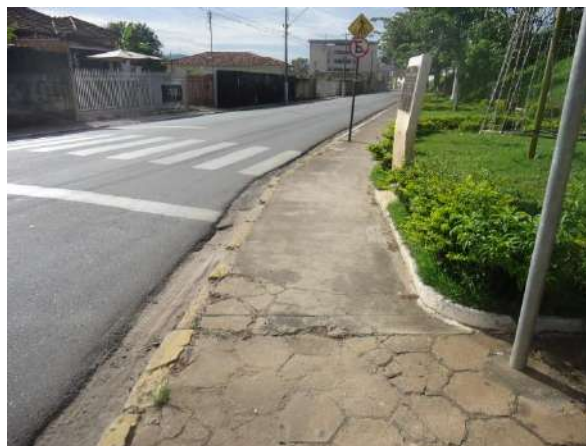
Pará de Minas  
Gruta de Nossa Senhora de Lourdes  
Sarjeta na via Praça Francisco Valadares em bom estado de conservação e sem sujidades.  
(foto 09)

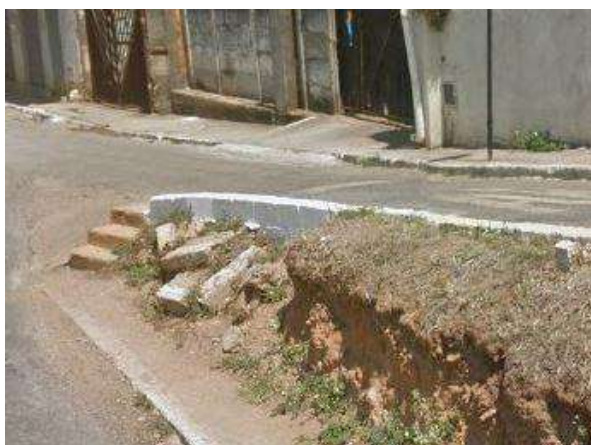
Pará de Minas  
Gruta de Nossa Senhora de Lourdes  
Extremo sul da Praça Francisco Valadares, desnível sem cobertura causa acúmulo de terra na sarjeta.  
(foto 10)

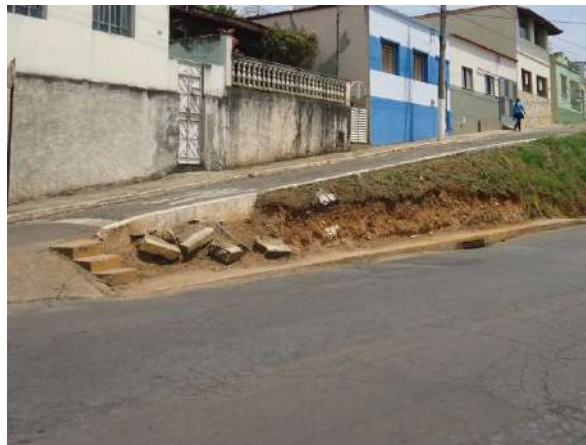
Pará de Minas  
Gruta de Nossa Senhora de Lourdes  
Via Praça Francisco Valadares exibindo via sem sarjetas ou boca de lobo.  
(foto 11)

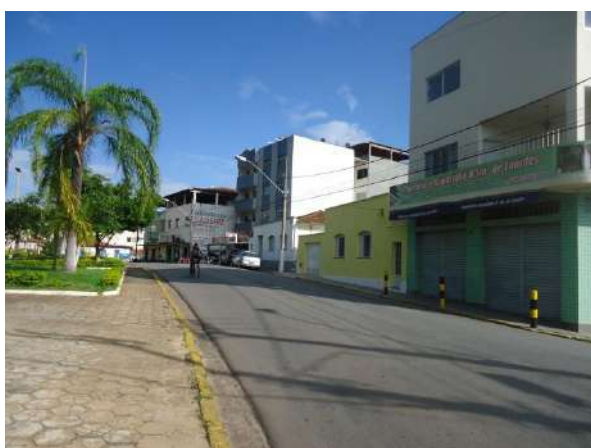
Pará de Minas  
Gruta de Nossa Senhora de Lourdes  
Via Praça Francisco Valadares não apresenta arborização fora do perímetro da Praça Francisco Valadares.  
(foto 12)

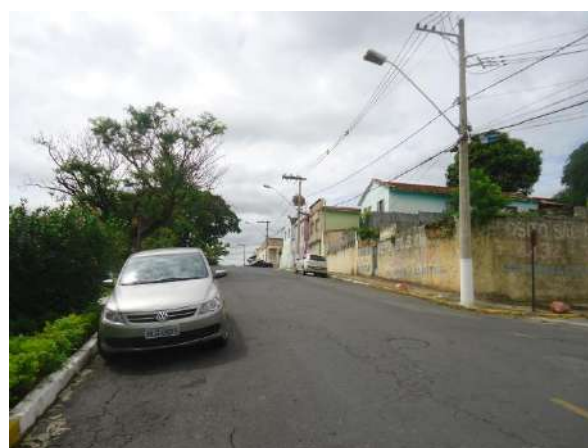
Pará de Minas  
Gruta de Nossa Senhora de Lourdes  
A via Fernando Otávio também não apresenta arborização fora do perímetro da Praça.  
(foto 13)

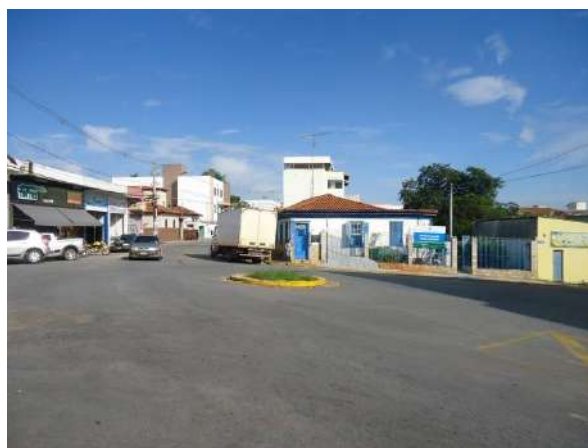
Pará de Minas  
Gruta de Nossa Senhora de Lourdes  
Trânsito geralmente intenso na Praça Francisco Valadares sentido Centro-bairro.  
(foto 15)

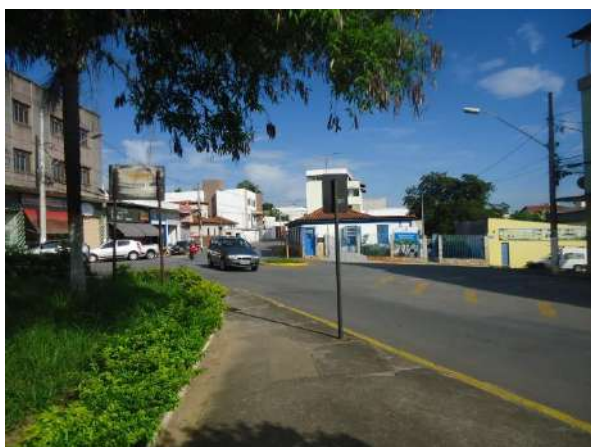
Gruta de Nossa Senhora de Lourdes  
Piso cimentado na Rua Fernando Otávio em bom estado, mas sem nenhuma rampa que ofereça acessibilidade.  
(foto 17)

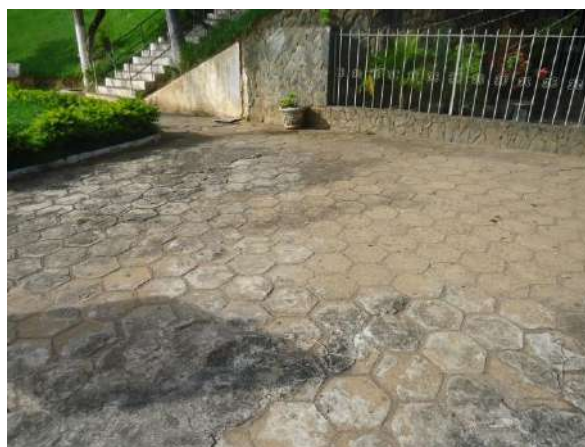
Gruta de Nossa Senhora de Lourdes  
Cimentados da Praça Francisco Valadares apresentam apenas algumas fissuras e pequeno acúmulo de terra.  
(foto 18)

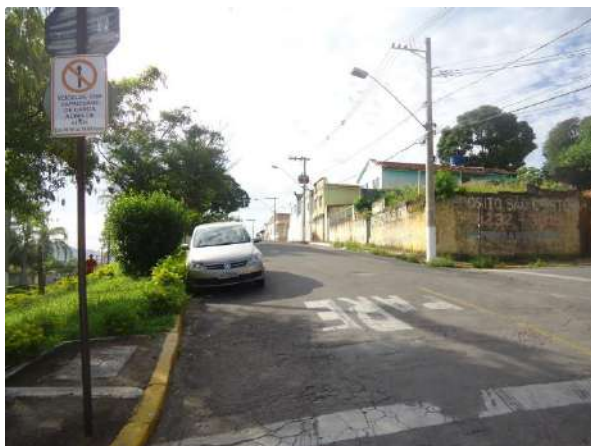
Pará de Minas  
Gruta de Nossa Senhora de Lourdes  
Trecho sem passeio da Praça Francisco Valadares  
não oferece nenhuma acessibilidade.  
(foto 19)  
**Imagem: Álisson Margotti – 30/11/2018**

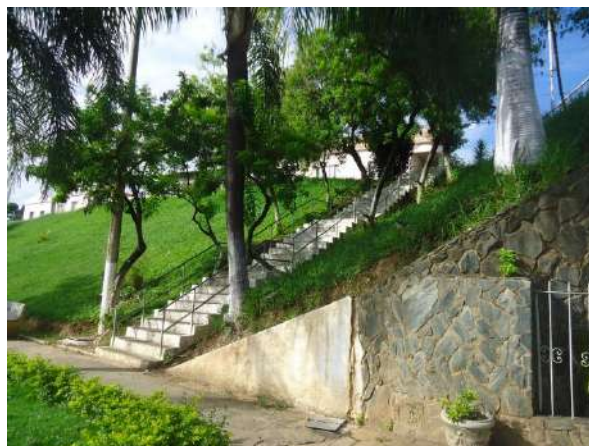
Pará de Minas  
Gruta de Nossa Senhora de Lourdes  
Escadaria que conecta a Rua Fernando Otávio com a via  
Praça Francisco Valadares em bom estado de conservação.  
(foto 20)  
**Imagem: Álisson Margotti – 30/11/2018**

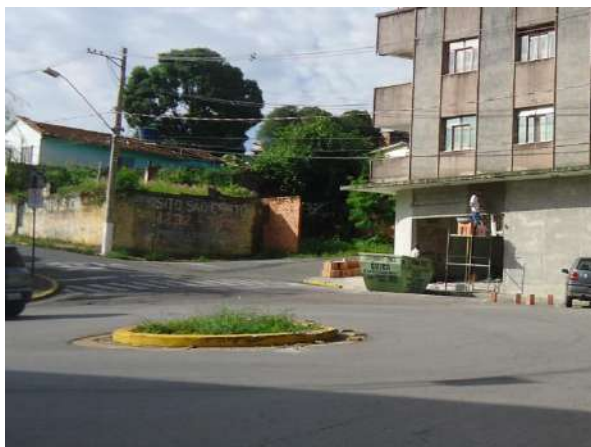
Pará de Minas  
Gruta de Nossa Senhora de Lourdes  
A única faixa de pedestre da Praça, na via Praça Francisco  
Valadares, não apresenta rampas de acessibilidade.  
(foto 21)  
**Imagem: Álisson Margotti – 30/11/2018**

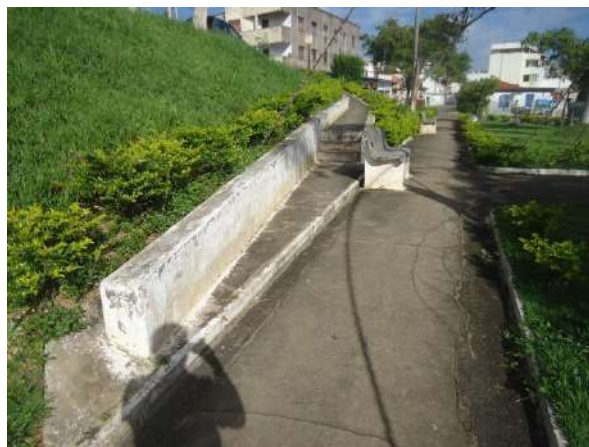
Pará de Minas  
Gruta de Nossa Senhora de Lourdes  
Rampa que conecta os dois níveis da Praça exibe dois  
conjuntos de degraus que impossibilitam a acessibilidade.  
(foto 22)  
**Imagem: Álisson Margotti – 30/11/2018**

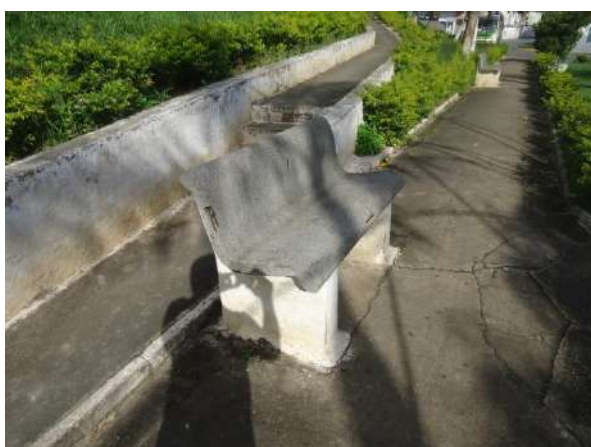
(foto 24)

Banco em concreto exibindo bom estado de conservação.

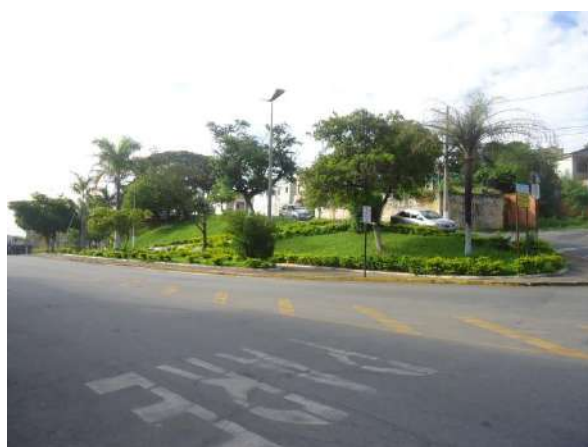
(foto 25)

Poste em metal apresentando bom estado de conservação.

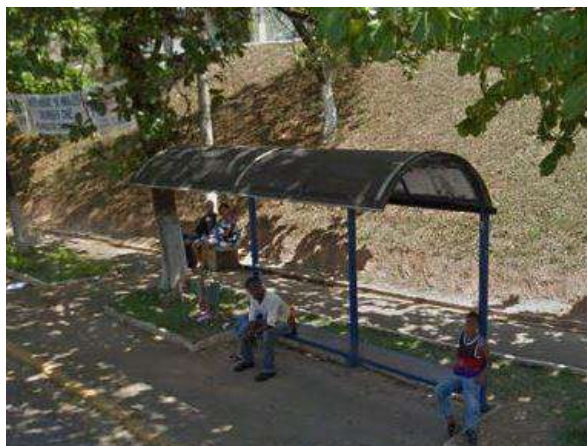
**DANOS VERIFICADOS/ OUTROS COMENTÁRIOS:** Os bancos e os postes exibem bom estado de conservação. As lixeiras apresentam alguma oxidação ocasionada pela exposição às intempéries. A parada de ônibus está bem conservada, exibindo apenas leve desgaste da camada pictórica em seu assento resultado de seu uso constante.

Pará de Minas  
Gruta de Nossa Senhora de Lourdes  
Parada de ônibus com abrigo em bom estado de conservação  
exibindo apenas desgaste da camada pictórica em seu assento.  
(foto 26)

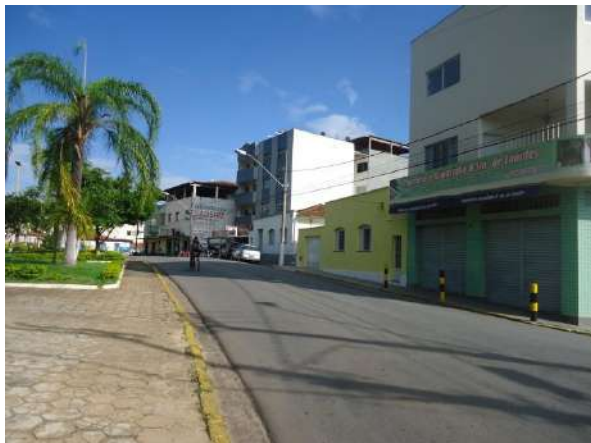
Pará de Minas  
Gruta de Nossa Senhora de Lourdes  
Placas e pinturas comerciais em frente  
à Gruta Nossa Senhora de Lourdes.  
(foto 27)

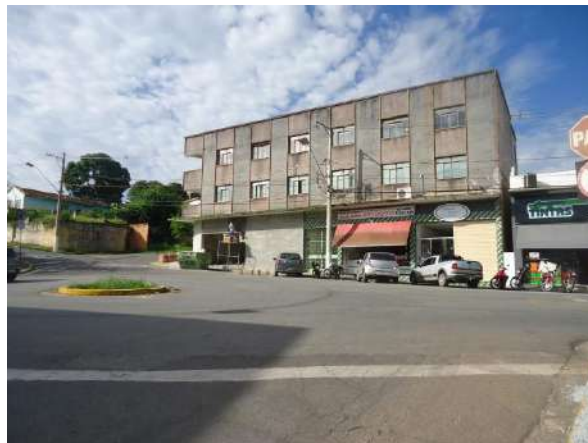
**DANOS VERIFICADOS:** Os cartazes afixados no abrigo da parada de ônibus são pequenos e contribuem pouco com a poluição visual quando analisado a totalidade do bem. A fiação aparente, as placas de propaganda e as edificações em estado precário, por suas dimensões, denigrem de forma significativa o bem tombado.

Pará de Minas  
Gruta de Nossa Senhora de Lourdes  
Placas comerciais de grandes dimensões  
no entorno imediato da Praça Francisco Valadares.  
(foto 28)

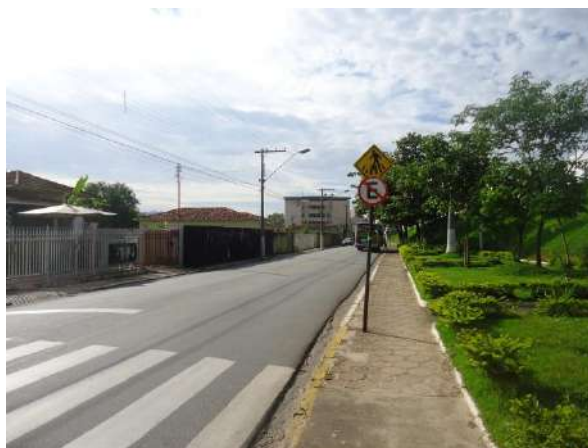
Pará de Minas  
Gruta de Nossa Senhora de Lourdes  
Fiação aparente em todo o entorno  
da Praça Francisco Valadares.  
(foto 29)

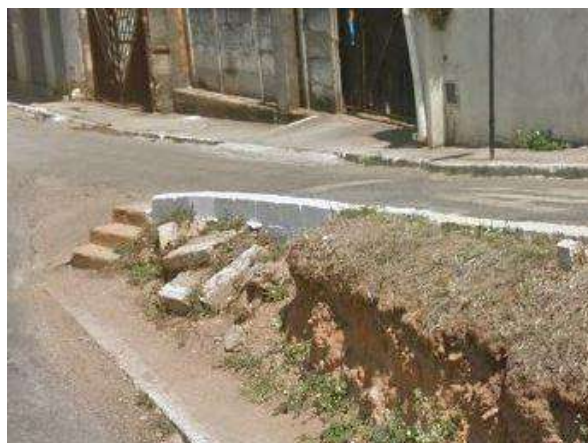
Pará de Minas  
Gruta de Nossa Senhora de Lourdes  
Extremo sul da Praça Francisco Valadares onde a cobertura necessita de intervenção.  
(foto 34)

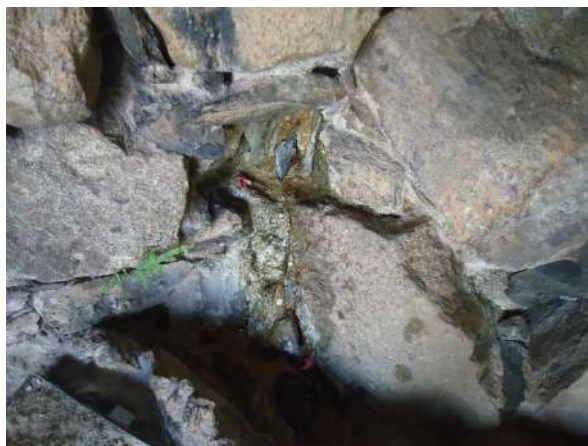
Pará de Minas  
Gruta de Nossa Senhora de Lourdes  
A quase extinta fonte no interior da Gruta.  
(foto 46)

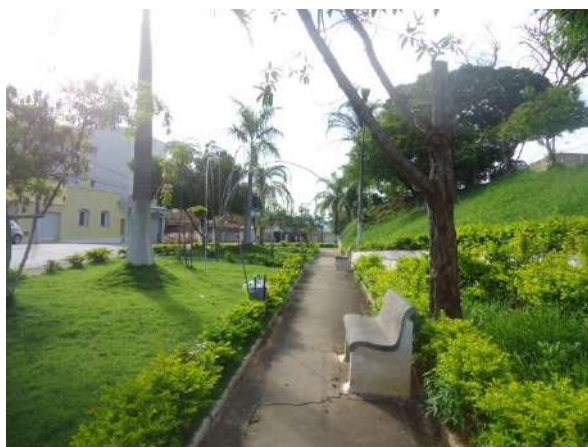
Pará de Minas  
Gruta de Nossa Senhora de Lourdes  
Praça Francisco Valadares exibindo bancos, postes e placas em bom estado de conservação.  
(foto 47)

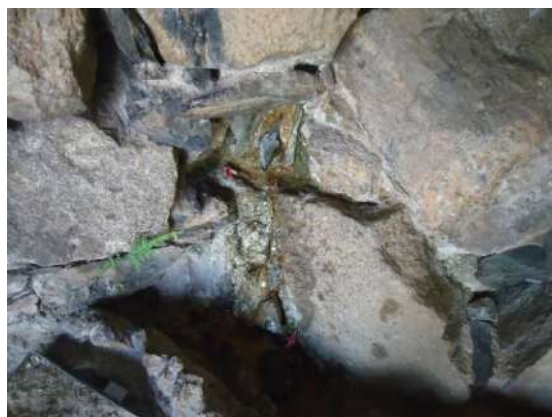
(foto 48)

5. CURSOS D'ÁGUA		
TIPO	(X)	
CANAL ABERTO	X	
CANAL FECHADO	X	
<b>DESCRIÇÃO:</b> O curso de água se encontra bastante deteriorado pela intensa urbanização da área, a única área atualmente exposta desse minúsculo corpo d'água está localizado no interior da Gruta. Em seu volume nota-se aumento em relação ao ano anterior, visto que em 2018 está maior o volume de chuvas que em anos anteriores. O local onde a Gruta se encontra foi escolhido pela existência desse curso d'água.		
<b>DANOS VERIFICADOS/ OUTROS COMENTÁRIOS:</b> O curso d'água se encontra extremamente degradado.

Outrora motivo de escolha do local de implantação da Gruta o pequeno curso d'água agoniza em meio a grande urbanização do entorno.

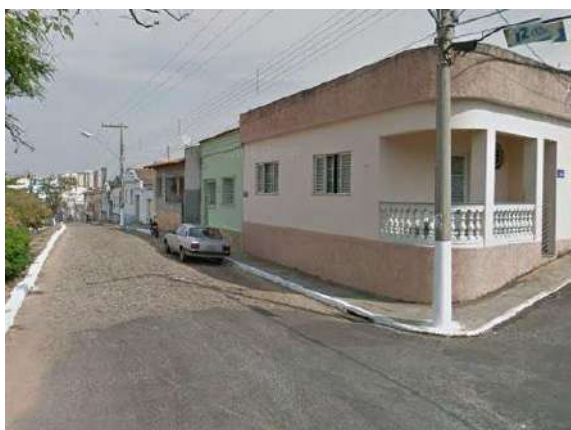
(foto 49)

Edificações da via Praça Francisco Valadares em bom estado mas necessitando de renovação da camada pictórica.

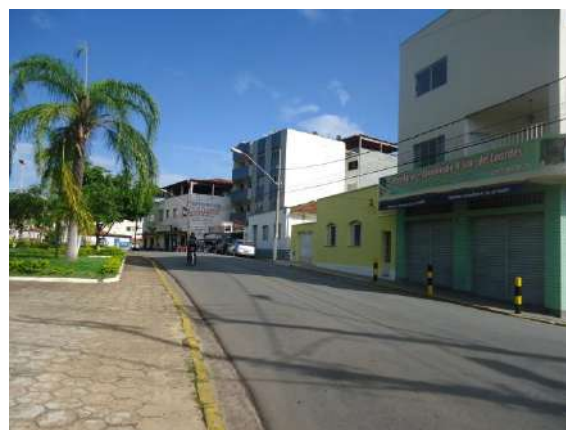
(foto 50)

Edificações da Rua Fernando Otávio também exibem bom estado e necessidade de renovação da camada pictórica.
