## 2.2. Avaliação do Estado de Conservação das Praças Torquato de Almeida e Francisco Torquato

MUNICÍPIO: Pará de Minas		DISTRITO: Sede	
NOME DO BEM TOMBADO <sup>9</sup> : Praças Torquato de Almeida e Francisco Torquato		NH - INFORMAR Nº DE UNIDADES: -	
ENDEREÇO: Praça Torquato de Almeida		CP - INFORMAR ÁREA TOMBADA EM HECTARES: 0,45	
Nº DECRETO / ANO: 2.768/1998	Nº INSCRIÇÃO LIVRO DO TOMBO / ANO: 05/2000	PROCESSO ACEITO NO ICMS PATRIMÔNIO CULTURAL A PARTIR DO EXERCÍCIO: 1999/2000	
NOME E ASSINATURA DO RESPONSÁVEL TÉCNICO:  Álison Tavares Margotti		FORMAÇÃO PROFISSIONAL: Arquiteto e Urbanista	CAU: <sup>10</sup> 196550-6
CHEFE DO SETOR DA PREFEITURA RESPONSÁVEL PELA IMPLEMENTAÇÃO DA POLITICA DE PATRIMÔNIO CULTURAL:  Paulo Augusto Teixeira Duarte		DATA REALIZAÇÃO DO LAUDO: 17/10/2018	
HÁ OBRA DE RESTAURAÇÃO EM ANDAMENTO <sup>11</sup> ?		SIM	NÃO X
HÁ PROJETO APROVADO POR LEI DE INCENTIVO À CULTURA?		SIM	NÃO X
EM CASO POSITIVO:	LEI FEDERAL	LEI ESTADUAL	OUTRA

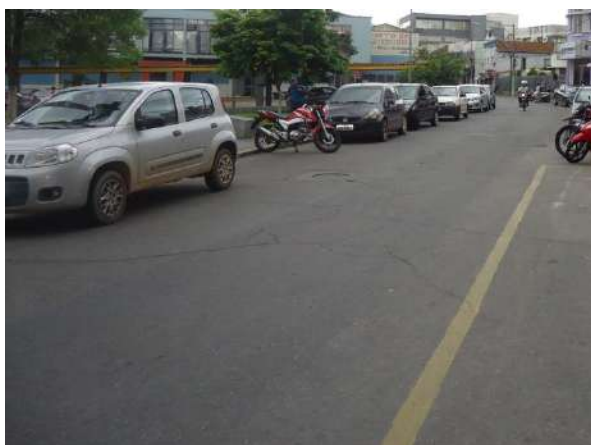
Pará de Minas  
Praças Torquato de Almeida e Francisco Torquato  
Revestimento asfáltico bem conservado.  
(Foto 06)

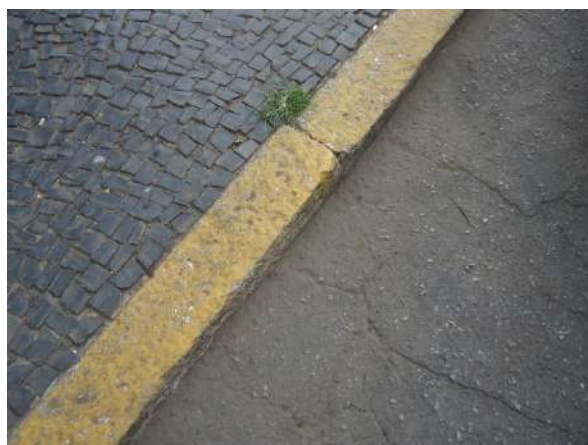
**DANOS VERIFICADOS<sup>16</sup>/ OUTROS COMENTÁRIOS:** Em geral, a cobertura das vias apresenta bom estado de conservação. São observadas apenas pequenas trincas oriundas da exposição permanente às intempéries.

Pará de Minas  
Praças Torquato de Almeida e Francisco Torquato  
Trincas em trecho junto ao meio fio.  
(Foto 07)

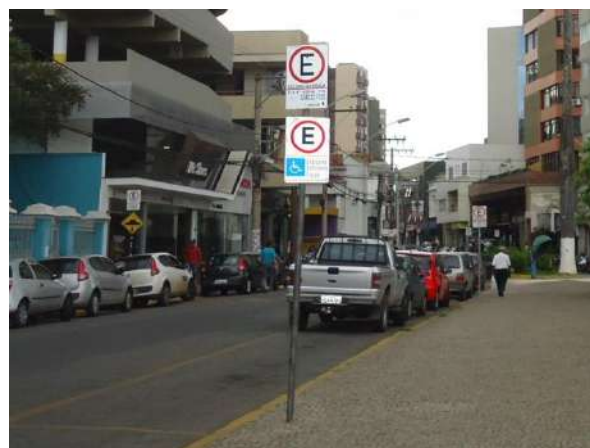
Pará de Minas  
Praças Torquato de Almeida e Francisco Torquato  
Placa de trânsito no bem tombado  
exibindo oxidação.  
(Foto 09)

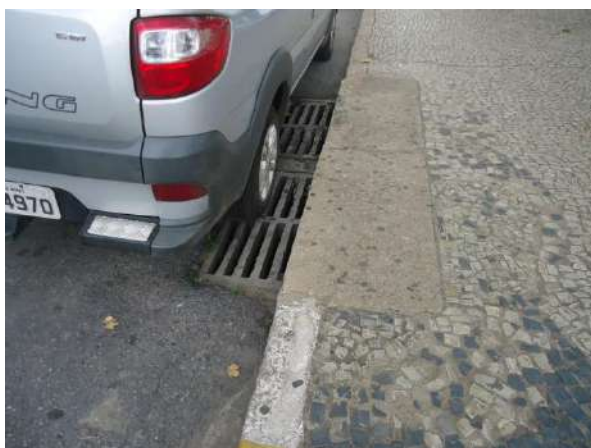
TIPO	(X)		(X)
SUPERFICIAL (Sarjeta, Canaleta)	X	SUBTERRÂNEA (Boca de Lobo)	X
<b>DESCRIÇÃO:</b> As sarjetas e bocas de lobo estão presentes em todo entorno das praças, embora elas se apresentem rasas. As bocas de lobos são protegidas por grades em metálicas e em concreto.			
<b>DANOS VERIFICADOS/ OUTROS COMENTÁRIOS:</b> As sarjetas e bocas de lobo do entorno das Praças Torquato de Almeida e Francisco Torquato são superficiais e acumulam sujidades apesar da limpeza constante. É comum encontrar terra, areia, cigarros, embalagens de balas e chicletes e garrafas plásticas apesar da manutenção constante realizada no bem. Bocas de lobo em concreto exibem trincas e perda de material.

Pará de Minas  
Praças Torquato de Almeida e Francisco Torquato  
Boca de lobo em concreto exibindo trincas e perda de material.  
(Foto 11)

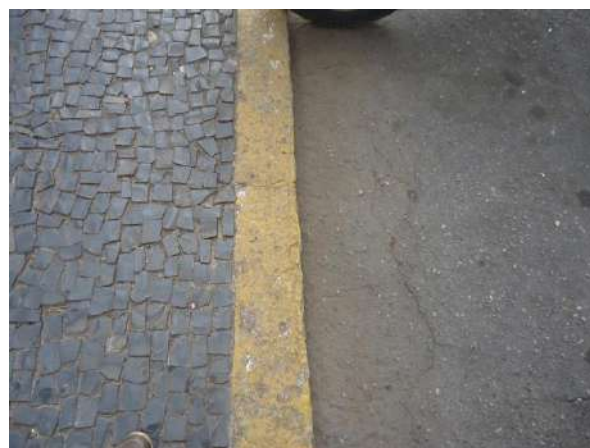
**COMENTÁRIOS GERAIS:** A drenagem pluvial da área, embora existente, é ineficiente em casos de fortes pancadas de chuvas. O local está na área de várzea do Ribeirão Paciência, e fortes chuvas torrenciais de verão chegam a alagar a via direita da Praça Torquato de Almeida, duas ou três vezes ao ano.

Pará de Minas  
Praças Torquato de Almeida e Francisco Torquato  
Trecho da via sem sarjeta o que favorece alagamentos nas vias das praças.  
(Foto 12)

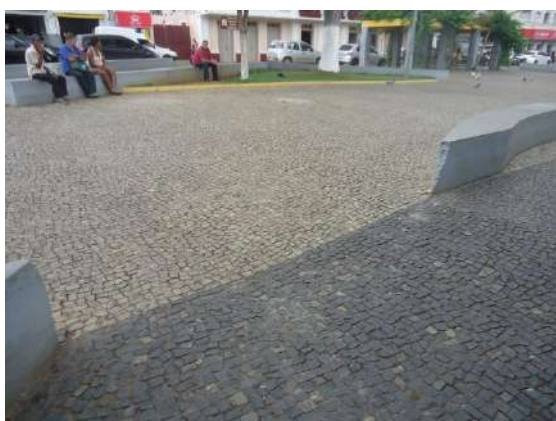
<b>DANOS VERIFICADOS/ OUTROS COMENTÁRIOS:</b> São verificados danos à circulação provenientes da má instalação das pedras gerando uma superfície irregular e desnivelada, perda de material, material solto no piso, as ondulações resultantes do solo e remendos em cimento alterando a textura da pavimentação.

Pará de Minas  
Praças Torquato de Almeida e Francisco Torquato  
Acúmulo de sujidades entre as peças e perda de algumas.  
(Foto 17)

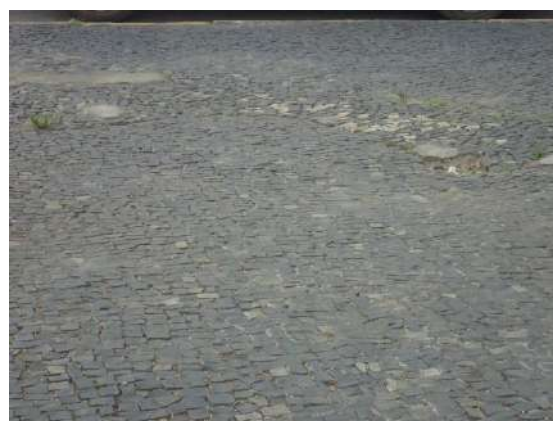
Pará de Minas  
Praças Torquato de Almeida e Francisco Torquato  
Remendo do piso com concreto.  
(Foto 18)

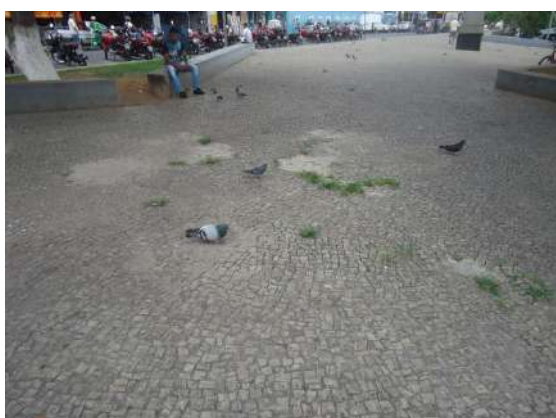
Pará de Minas  
Praças Torquato de Almeida e Francisco Torquato  
Peças mal instaladas e concreto em trecho do piso.  
(Foto 19)

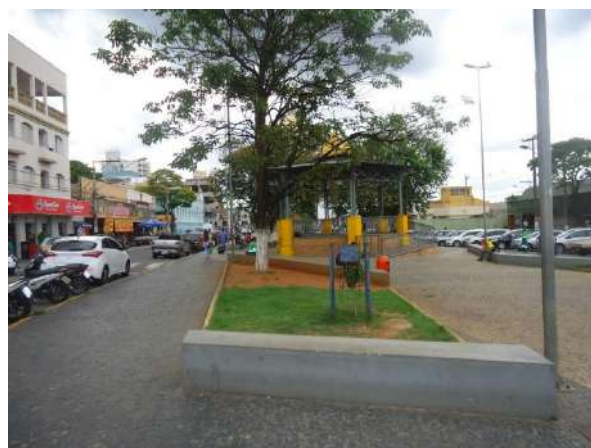
(Foto 22)

Praças Torquato de Almeida e Francisco Torquato  
Áreas que perderam sua cobertura vegetal.

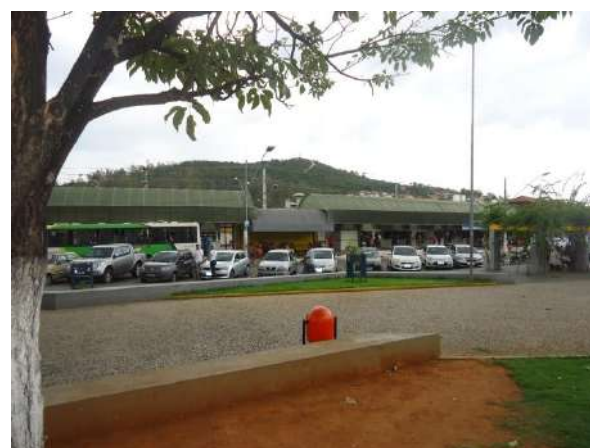
(Foto 37)

**DANOS VERIFICADOS/ OUTROS COMENTÁRIOS:** Não foram observados danos às bougainvilles ou às árvores existentes nas Praças, apenas as áreas que recebem gramíneas exibem alguns pontos com ausência das mesmas ou áreas onde elas encontram-se ressecadas, fato comum devido ao período seco de inverno.

Praças Torquato de Almeida e Francisco Torquato  
Perda de parte da cobertura vegetal em 1º plano.

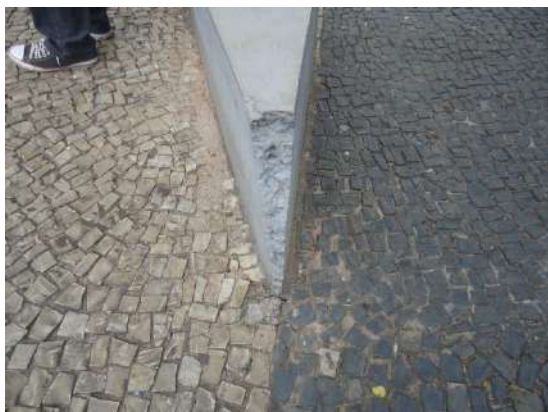
**DANOS VERIFICADOS/ OUTROS COMENTÁRIOS:** O acúmulo de sujidades é evidente em toda a área das praças, ocasionando movimentação de pessoas e veículos, uma vez que, como já mencionado, a área recebe intenso tráfego de veículos leves, médios e pesados devido aos seus atrativos comerciais e prestação de serviços de importância regional, atraindo usuários de várias cidades do centro-oeste mineiro. Nos outros equipamentos e mobiliário urbano das praças, em geral, verifica-se bom estado de conservação, uma vez que são realizadas manutenções periódicas para conservação desse bem. Os bancos em concreto, em função de suas formas angulosas ou curvas apresentam extremidades com perda de material.

Pará de Minas  
Praças Torquato de Almeida e Francisco Torquato  
Detalhe dos bancos em concreto com  
perda de material em sua extremidade.  
(Foto 46)
