4. BENS IMÓVEIS PROTEGIDOS POR TOMBAMENTO MUNICIPAL

4.1. Avaliação do Estado de Conservação do Bem Imóvel Antiga Estação Ferroviária

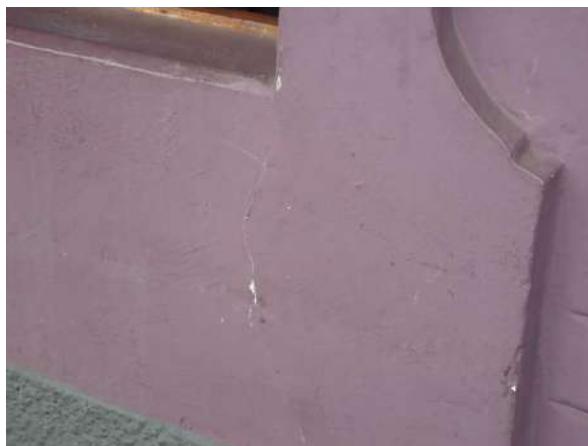
1. ESTRUTURA	ESTADO DE CONSERVAÇÃO ⁴		
	BOM	REGULAR	PRECARIO
OUTROS (TIJOLO AUTOPORTANTE)	60%	35%	05%
DANOS VERIFICADOS⁵: A estrutura apresenta trincas e rachaduras, algumas foram emmassadas.

Pará de Minas
Antiga Estação Ferroviária
A estrutura em tijolo autoportante apresentando trincas
Na fachada posterior do bem.
(foto 05)

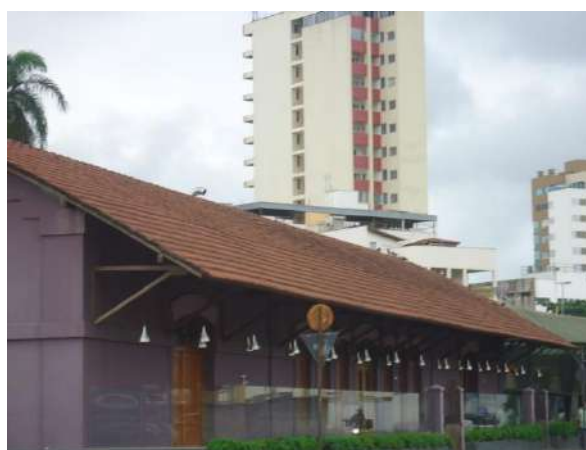
DANOS VERIFICADOS⁶: São poucos os danos à cobertura e os mesmo não interferem de maneira significativa na integridade do bem. As telhas francesas exibem algumas manchas de umidade e o frontão apresenta leve desgaste da camada pictórica. O toldo em policarbonato sobre a bilheteria foi retirado.

Pará de Minas
Antiga Estação Ferroviária
Telhas francesas exibem algumas manchas.
(foto 07)

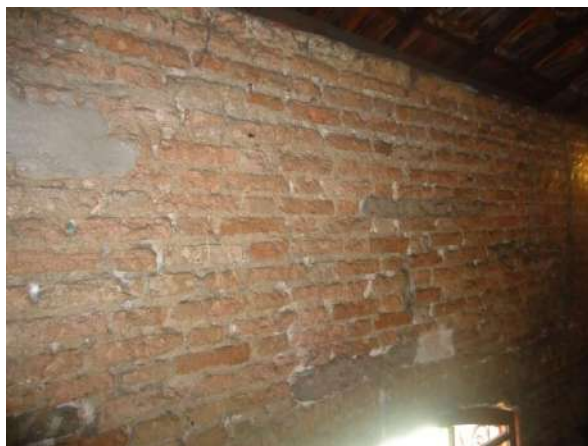
3. ALVENARIAS	ESTADO DE CONSERVAÇÃO		
	BOM	REGULAR	PRECARIO
TIJOLO AUTOPORTANTE	55%	35%	10%
DANOS VERIFICADOS⁷: As alvenarias apresentam desgastes, trincas e remendos em muitos pontos.

Pará de Minas
Antiga Estação Ferroviária
Detalhe alvenaria exposta, tijolo autoportante
No interior do bem tombado.
(foto 11)

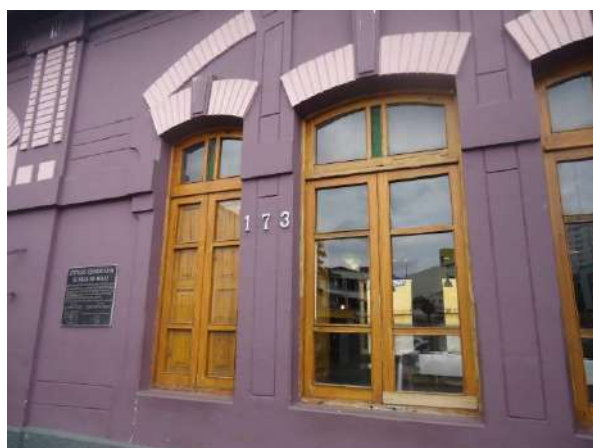
DANOS VERIFICADOS⁸: O reboco e os elementos artísticos apresenta alguns desgastes e camada pictórica com algum desgastel. Nas cerâmicas e no cimento queimado não foram verificados danos.

Pará de Minas
Antiga Estação Ferroviária
Reboco e pintura externos exibem algum desgaste.
(foto 12)

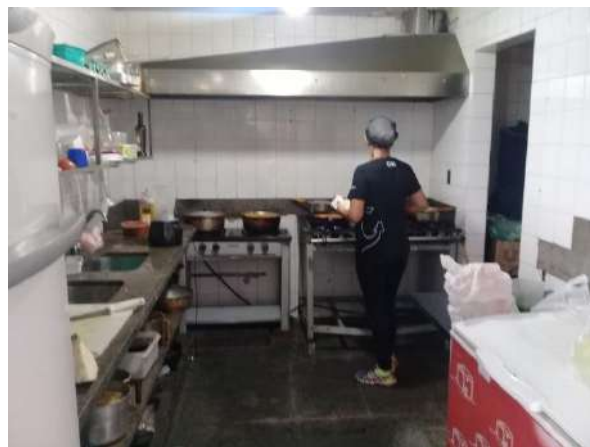
Pará de Minas
Antiga Estação Ferroviária
Revestimentos cerâmicos da cozinha, necessita de
melhor limpeza mas está bem conservado.
(foto 15)

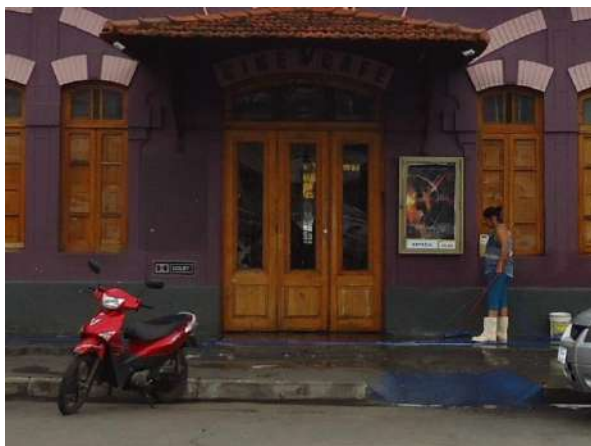
Pará de Minas
Antiga Estação Ferroviária
Porta principal na fachada frontal do bem
exibe bom estado de conservação da madeira,
vidros e ferragens e de seus elementos artísticos
apenas o enquadramento em massa exibe desgaste.
(foto 19)

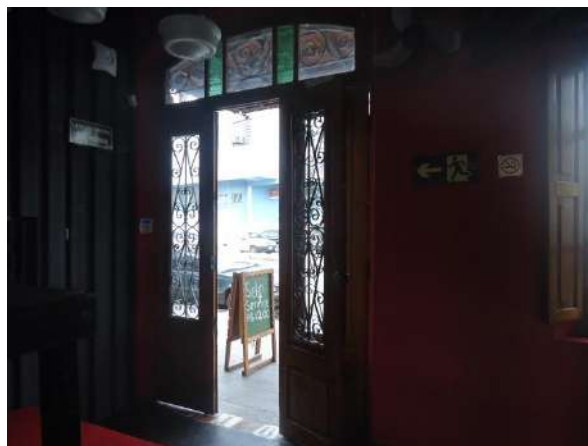
Pará de Minas
Antiga Estação Ferroviária
Porta da fachada posterior da edificação
apresenta bem conservados madeira, vidros,
ferragens e seus elementos artísticos integrados,
o enquadramento exibe algum desgaste.
(foto 20)

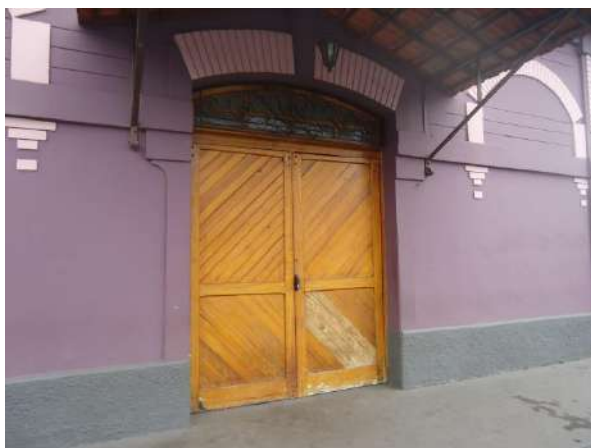
Pará de Minas
Antiga Estação Ferroviária
Porta lateral na fachada frontal do bem
exibe regular estado de conservação da madeira,
e ferragens e de seus elementos artísticos
apenas o enquadramento em massa exibe desgaste.
(foto 21)

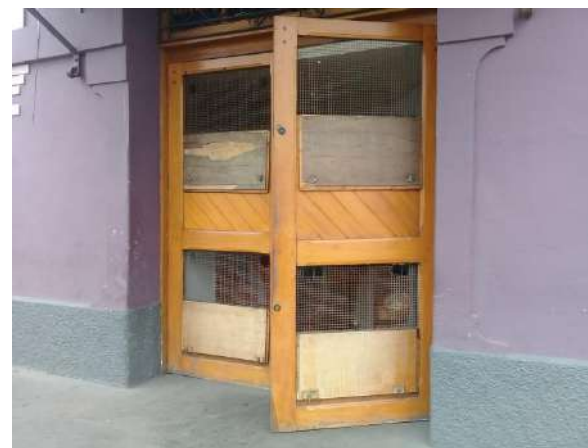
Pará de Minas
Antiga Estação Ferroviária
Vista externa de porta da fachada frontal
apresenta péssima conservação da madeira e
ferragens e seus elementos artísticos integrados,
e folhas com remendos em telas.
(foto 22)

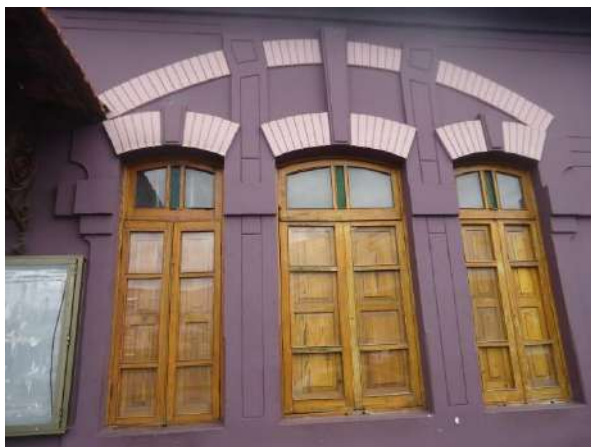
Pará de Minas
Antiga Estação Ferroviária
Janelas da fachada frontal da Estação em madeira e vidro, enquadramento em massa sobreverga e elementos artísticos em bom estado, alguns pontos da pintura exibem desgaste e perda.
(foto 27)

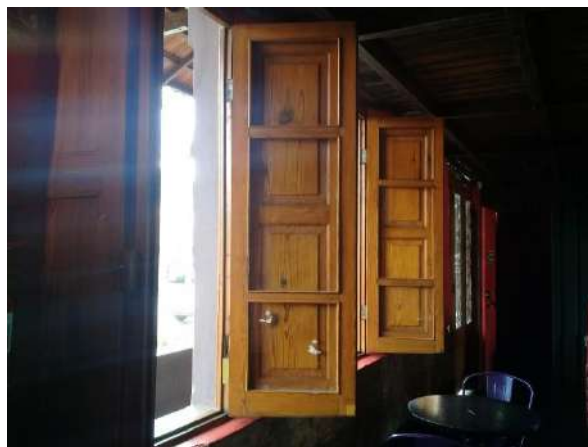
Pará de Minas
Antiga Estação Ferroviária
Vista interna das janelas da fachada frontal em madeira e vidro (vidro sob o piso do mezanino) e enquadramento em massa exibindo rachaduras, a camada pictórica está bem conservada.
(foto 28)

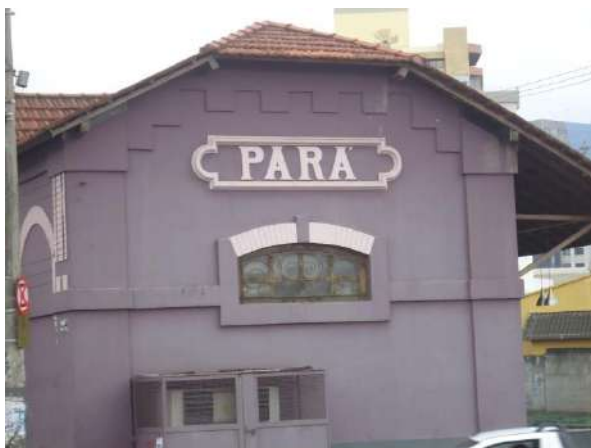
Pará de Minas
Antiga Estação Ferroviária
Janela da fachada lateral esquerda em ferro e vidro, enquadramento em massa sobreverga e elementos artísticos em bom estado, alguns pontos da pintura exibem desgaste.
(foto 29)

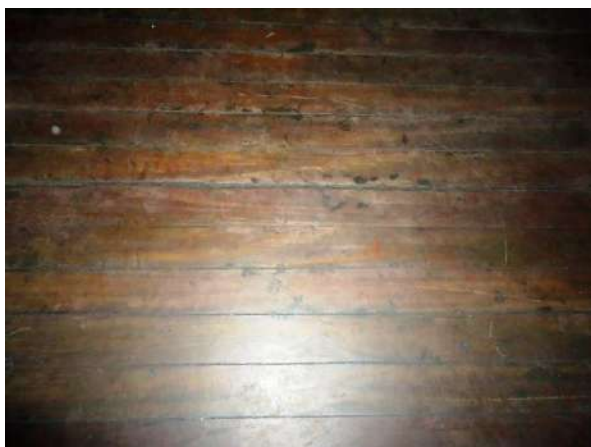
DANOS VERIFICADOS¹⁰ :Todos os pisos apresentam superfícies desgastadas. O ladrilho do térreo também exhibe remendos, perda de algumas peças e trincas.

Pará de Minas
Antiga Estação Ferroviária
Piso em madeira de parte do mezanino desgastado.
(foto 31)
Imagem: Álisson Margotti – 29/10/2018

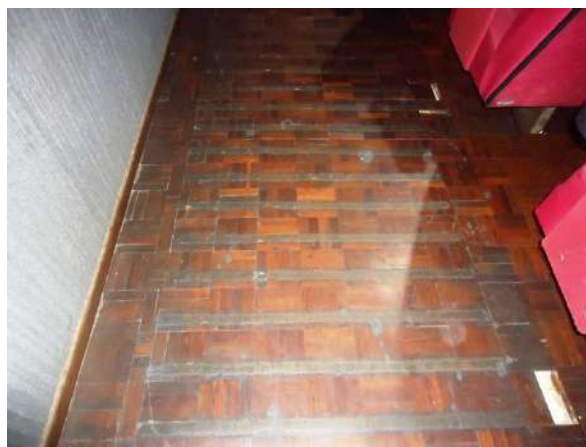
Pará de Minas
Antiga Estação Ferroviária
Tacos do corredor lateral do cinema exibindo desgaste.
(foto 32)
Imagem: Álisson Margotti – 29/10/2018

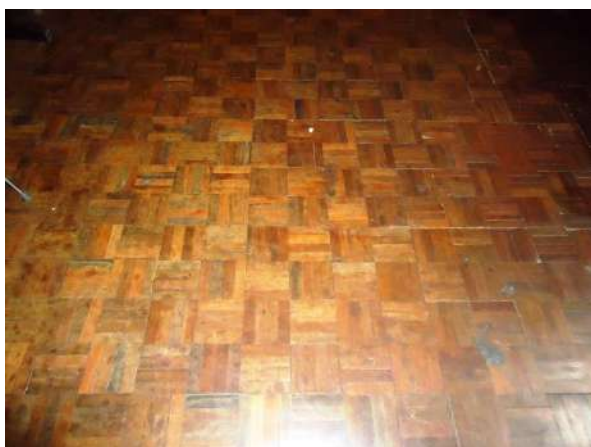
Pará de Minas
Antiga Estação Ferroviária
Piso em madeira da sala de cinema bastante desgasta
(foto 33)
Imagem: Álisson Margotti – 29/10/2018

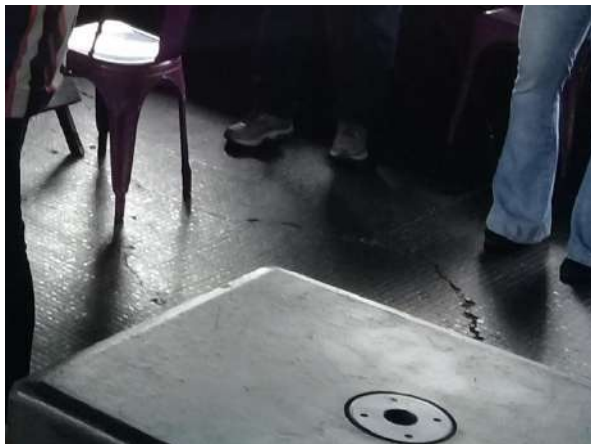
Pará de Minas
Antiga Estação Ferroviária
Ladrilhos do térreo exibindo
remendos e perda de peças.
(foto 35)

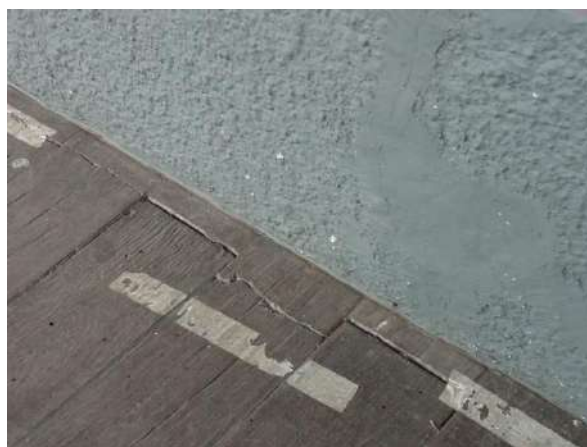
Pará de Minas
Antiga Estação Ferroviária
Porcelanato imitando madeira na varanda
externa exibindo desgastes e rachaduras.
(foto 38)

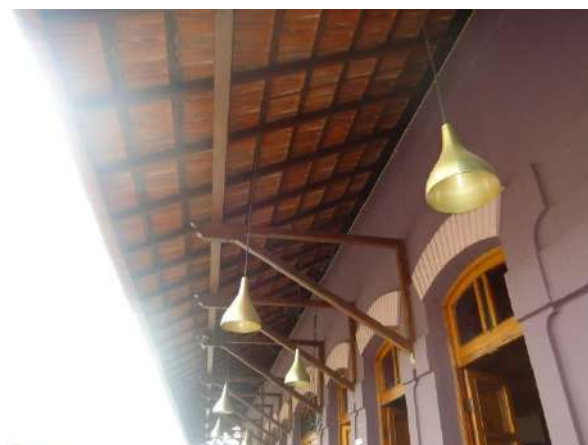
8. ELEMENTOS INTEGRADOS EXTERNOS	ESTADO DE CONSERVAÇÃO		
	BOM	REGULAR	PRECARIO
VARANDA	85%	15%	-
DANOS VERIFICADOS¹²: A varanda apresenta bom estado de conservação, mas seus pisos apresentam-se desgastados.

Pará de Minas
Antiga Estação Ferroviária
Varanda externa na fachada posterior em bom estado, mas apresenta desgaste nos pisos, reboco e pintura.
(foto 44)
Imagem: Álisson Margotti – 29/10/2018

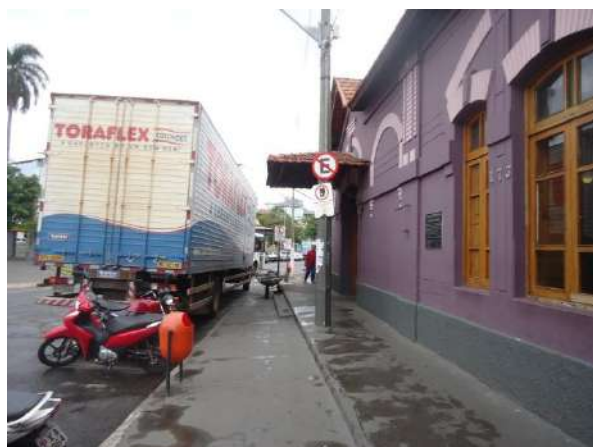
9. AGENCIAMENTO EXTERNO	ESTADO DE CONSERVAÇÃO		
	BOM	REGULAR	PRECARIO
CERCADURA / FECHAMENTO DO LOTE / GRADIL / MURO	100%	-	-
PASSEIO	100%	-	-
OUTROS (PORTÕES)	100%	-	-
DANOS VERIFICADOS ¹³ : Não forma verificados danos quanto ao agenciamento externo, apenas sujidades nos passeios.

Pará de Minas
Antiga Estação Ferroviária
Passeio na fachada frontal do bem exibindo sujidades em sua superfície.
(foto 48)

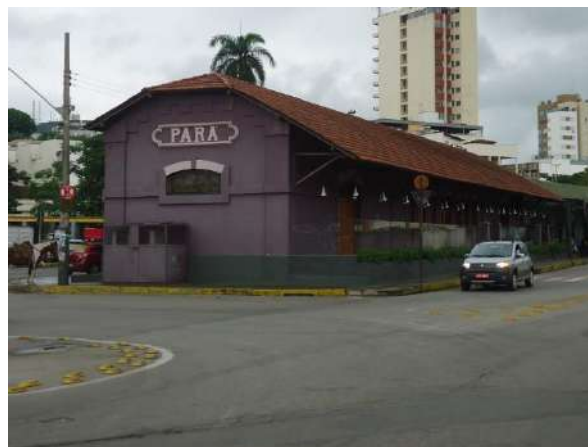
Pará de Minas
Antiga Estação Ferroviária
Passeio na fachada posterior da edificação também apresenta sujidades.
(foto 49)

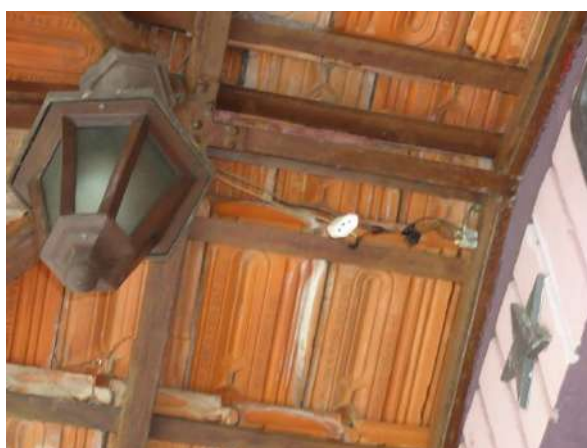
10. INSTALAÇÕES	ESTADO DE CONSERVAÇÃO		
	BOM	REGULAR	PRECARIO
INSTALAÇÃO ELÉTRICA	30%	20%	50%
INSTALAÇÃO HIDRÁULICA	100%	-	-
OUTROS	-	-	-
DANOS VERIFICADOS¹⁴: Não foram observados danos.

Pará de Minas
Antiga Estação Ferroviária
Exemplo de uma das fiações aparentes e expostas, com remendos mal executados colocando em risco à edificação histórica.
(foto 50)
