4.2.Avaliação do Estado de Conservação do Bem Imóvel Asilo Padre José Pereira Coelho

MUNICÍPIO: Pará de Minas		DISTRITO: Sede	
NOME DO BEM TOMBADO ²⁰ : Asilo Padre José Pereira Coelho			
ENDEREÇO DO BEM CULTURAL: Rua Ricardo Marinho, 047, São Cristóvão			
Nº DECRETO / ANO: 2.756/1998	Nº INSCRIÇÃO LIVRO DO TOMBO / ANO: 01/2000	PROCESSO ACEITO NO ICMS PATRIMÔNIO CULTURAL A PARTIR DO EXERCÍCIO: 2000	
NOME E ASSINATURA DO RESPONSÁVEL TÉCNICO: Álison Tavares Margotti		FORMAÇÃO PROFISSIONAL: Arquiteto e Urbanista	CAU: ²¹ 196550-6
CHEFE DO SETOR DA PREFEITURA RESPONSÁVEL PELA IMPLEMENTAÇÃO DA POLÍTICA DE PATRIMÔNIO CULTURAL: Paulo Augusto Teixeira Duarte		DATA REALIZAÇÃO LAUDO: 25/10/2018	
HÁ OBRA DE RESTAURAÇÃO EM ANDAMENTO ²² ?	SIM		NÃO X
HÁ PROJETO APROVADO POR LEI DE INCENTIVO À CULTURA?	SIM		NÃO X
EM CASO POSITIVO:	LEI FEDERAL	LEI ESTADUAL	OUTRA

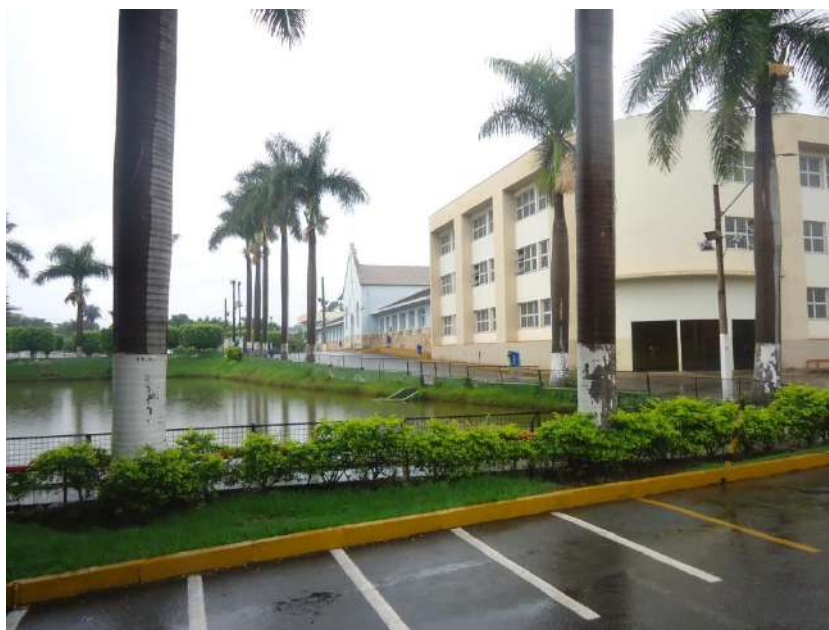
Pará de Minas
Asilo Padre José Pereira Coelho
Fachada Frontal
(foto 01)
Imagem: Álison Margotti – 25/10/2018

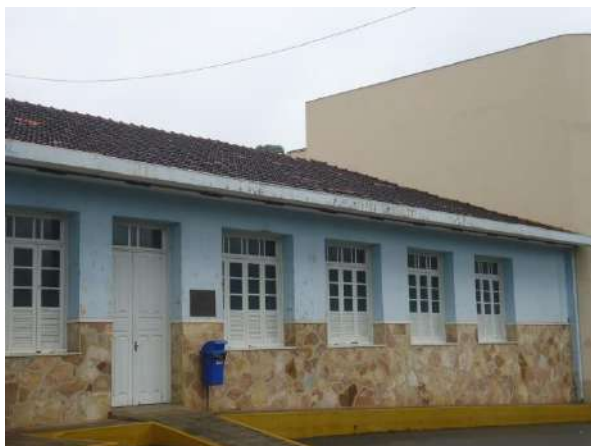
Pará de Minas
Asilo Padre José Pereira Coelho
Fachada lateral esquerda recebeu anexo.
(foto 02)
Imagem: Álisson Margotti – 25/10/2018

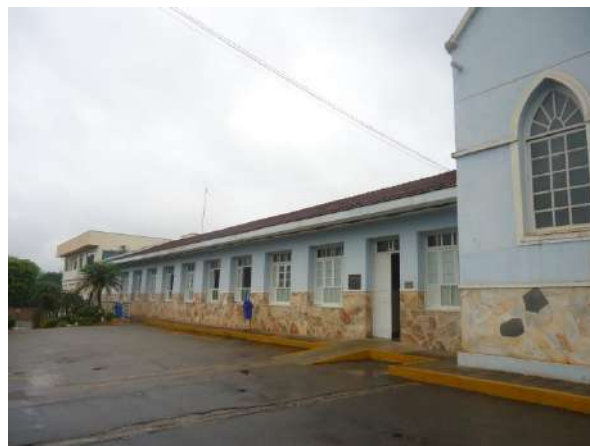
Pará de Minas
Asilo Padre José Pereira Coelho
Fachada lateral direita recebeu anexo.
(foto 03)
Imagem: Álisson Margotti – 25/10/2018

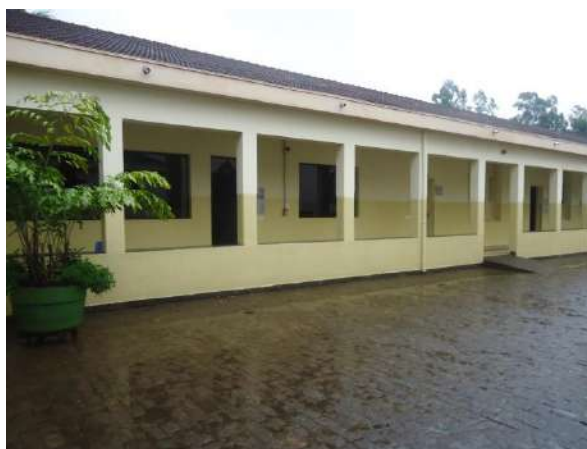
1. ESTRUTURA	ESTADO DE CONSERVAÇÃO ²³		
	BOM	REGULAR	PRECARIO
ESTRUTURA AUTÔNOMA DE MADEIRA	-	-	-
ESTRUTURA DE CONCRETO	100%	-	-
ESTRUTURA METÁLICA	-	-	-
OUTROS (DESCREVER)	-	-	-
DANOS VERIFICADOS²⁴ : A estrutura em concreto armado não apresenta danos.

Pará de Minas
Asilo Padre José Pereira Coelho
A estrutura em vigas e pilares de concreto armado não apresenta danos.
(foto 05)

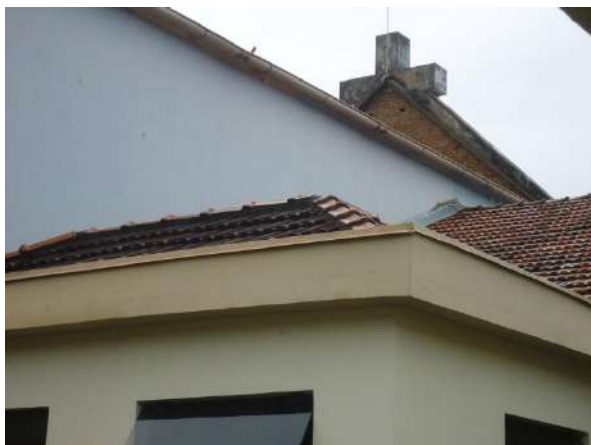
2. COBERTURA	ESTADO DE CONSERVAÇÃO		
	BOM	REGULAR	PRECARIO
ESTRUTURA DO TELhado (INFORMAR: MADEIRA)	100%	-	-
MANTO DE COBERTURA (INFORMAR: TELHA FRANCESA)	92%	08%	-
CALHAS / RUFOS / CONDUTORES	100%	-	-
COROAMENTO (FRONTÃO; CIMALHA)	93%	07%	-
OUTROS (BEIRAL)	100%	-	-
DANOS VERIFICADOS ²⁵ : Não foram verificados danos no madeiramento do telhado e no manto de cobertura, apenas manchas de umidade nas telhas cerâmicas francesas. Os condutores de águas pluviais apresentam bom estado. O frontão e cimalha simples estão íntegros, necessitando apenas de renovação da camada pictórica. Também não foram verificados danos nos beirais.

Pará de Minas
Asilo Padre José Pereira Coelho
Telhas francesas exibem manchas de umidade.
(foto 06)
Imagem: Álisson Margotti – 25/10/2018

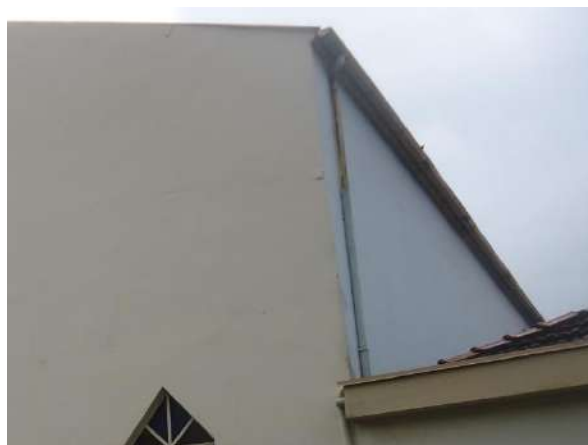
Pará de Minas
Asilo Padre José Pereira Coelho
Condutores de águas pluviais bem conservados.
(foto 07)
Imagem: Álisson Margotti – 25/10/2018

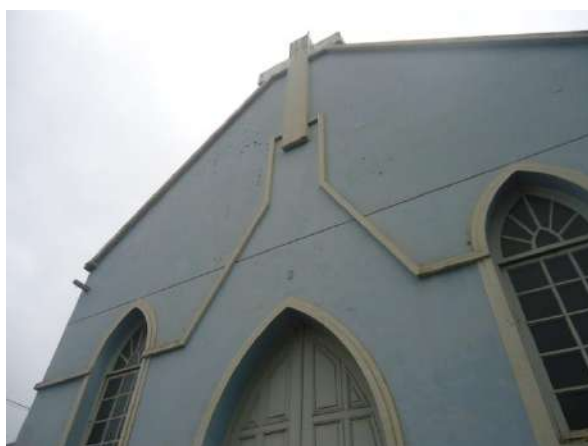
Pará de Minas
Asilo Padre José Pereira Coelho
Frontão e cimalha simples bem conservados,
necessitando apenas de renovação da camada pictórica.
(foto 08)
Imagem: Álisson Margotti – 25/10/2018

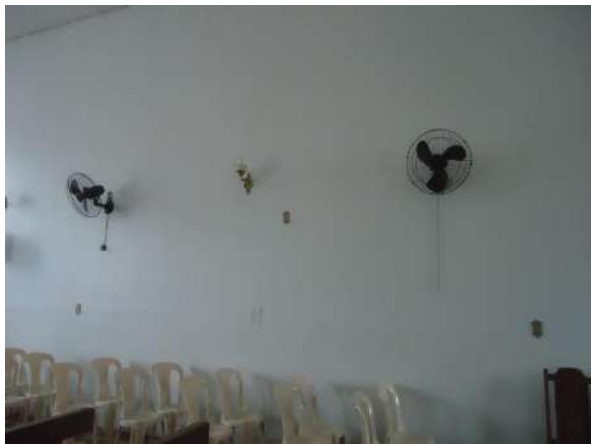
Pará de Minas
Asilo Padre José Pereira Coelho
Alvenarias do interior da Capela de Santo Antônio
estão em bom estado de conservação.
(foto 09)
Imagem: Álisson Margotti – 25/10/2018

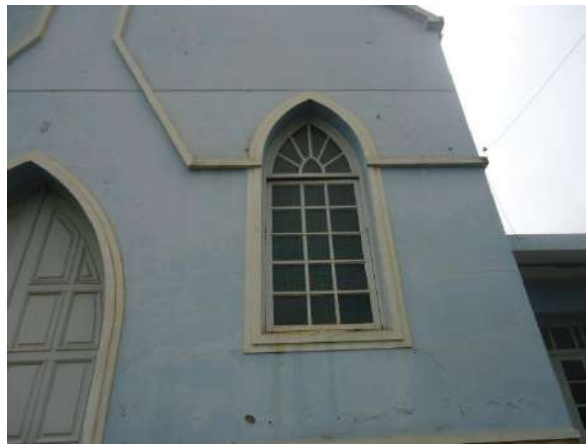
Pará de Minas
Asilo Padre José Pereira Coelho
Alvenarias externas à direita da capela
apresentam boa conservação.
(foto 10)
Imagem: Álisson Margotti – 25/10/2018

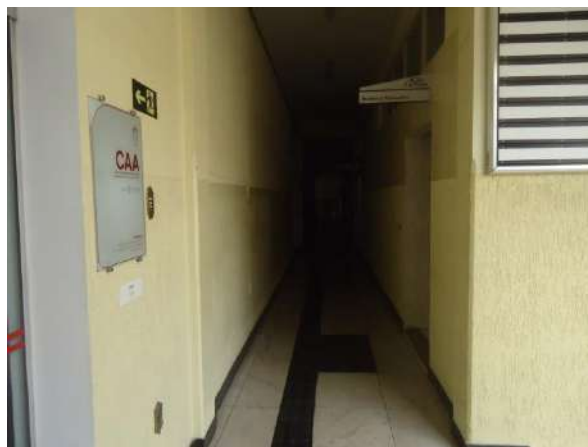
(foto 12)

Pará de Minas
Asilo Padre José Pereira Coelho
Reboco, textura e camadas pictóricas dos corredores estão bem conservados.

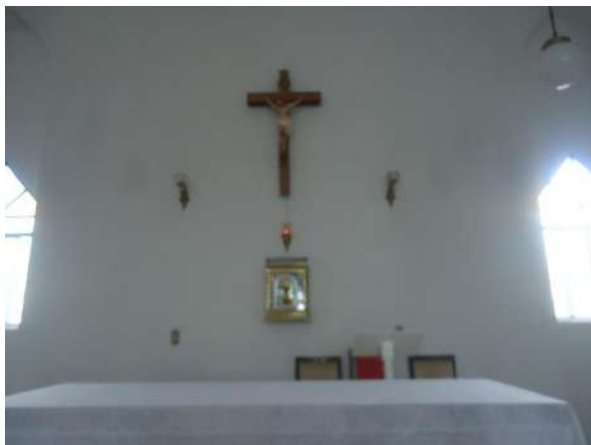
(foto 13)

Pará de Minas
Asilo Padre José Pereira Coelho
Reboco e pinturas à base de água do interior da Capela em bom estado de conservação.

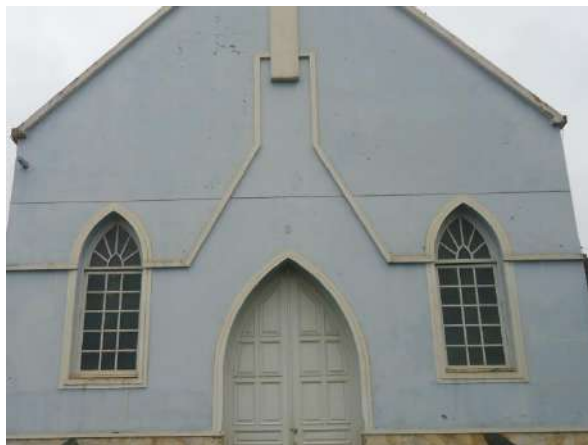
(foto 14)

DANOS VERIFICADOS²⁷: O reboco apresenta algum desprendimento de material na fachada frontal. A pintura interna (à base de água e à óleo) se encontra bem conservada, a externa (à base de água) apresenta desgaste pela exposição à intempéries e alguns desprendimentos e deslocamentos.

Pará de Minas
Asilo Padre José Pereira Coelho
Reboco e camada pictórica externa da Capela exhibe desgaste e perda de material.

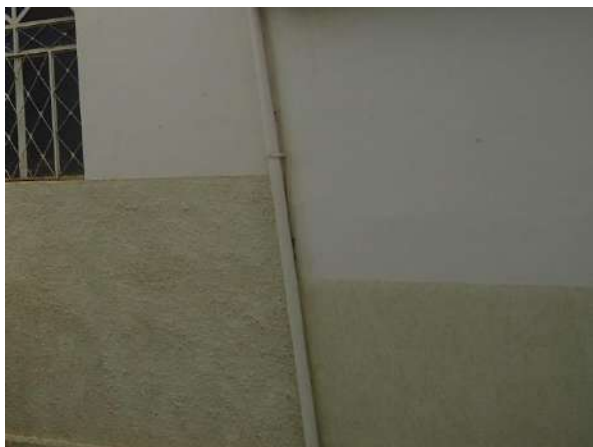
(foto 15)

Pará de Minas
Asilo Padre José Pereira Coelho
Reboco e pinturas à base de água da fachada posterior da Capela em bom estado de conservação.

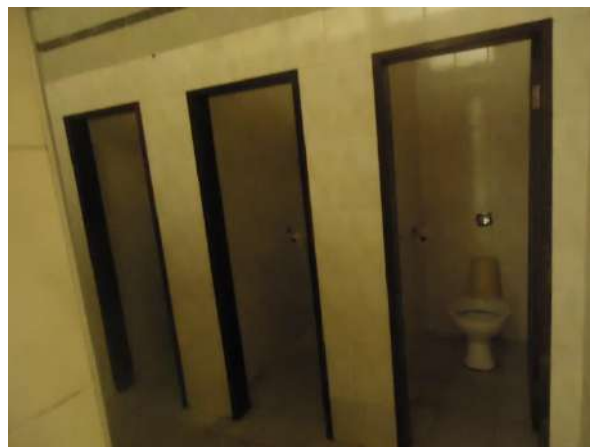
(foto 16)

Pará de Minas
Asilo Padre José Pereira Coelho
Cerâmicas dos banheiros se apresentam bem conservadas.

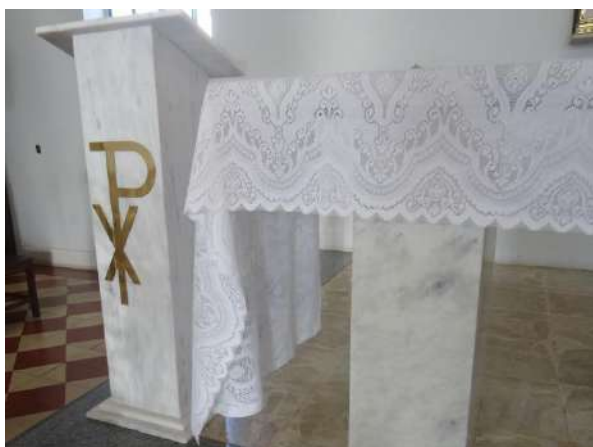
(foto 17)

Pará de Minas
Asilo Padre José Pereira Coelho
Mármore revestindo Altar e púlpito em bom estado de conservação.

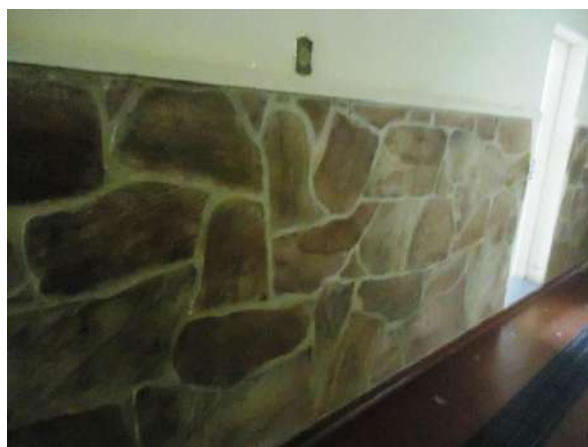
(foto 18)

Pará de Minas
Asilo Padre José Pereira Coelho
Pedras ouro preto no barrado interno do bem exibem bom estado.

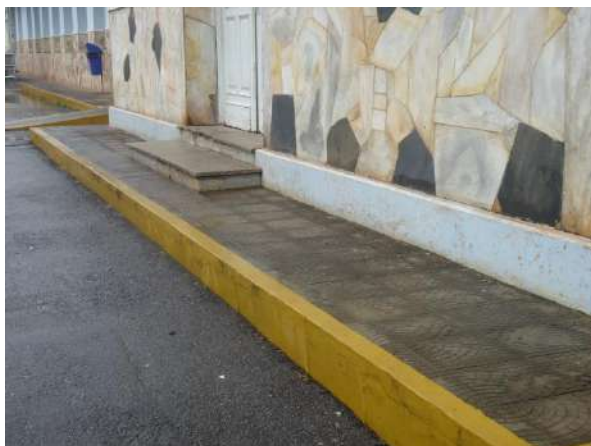
Pará de Minas
Asilo Padre José Pereira Coelho
Pedras ouro preto no barrado externo do bem exibem bom estado de conservação.
(foto 19)

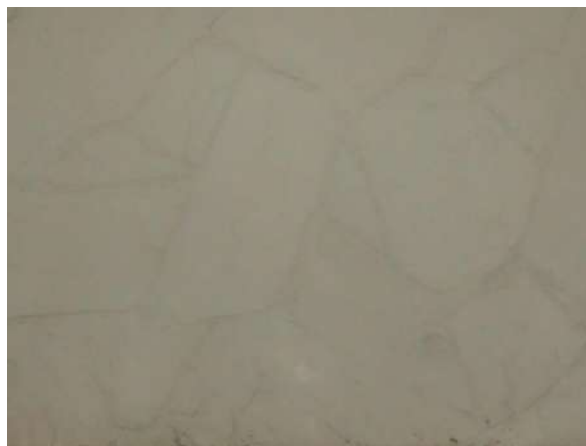
Pará de Minas
Asilo Padre José Pereira Coelho
Pedras ouro preto no barrado das escadas internas recebem camada pictórica.
(foto 20)

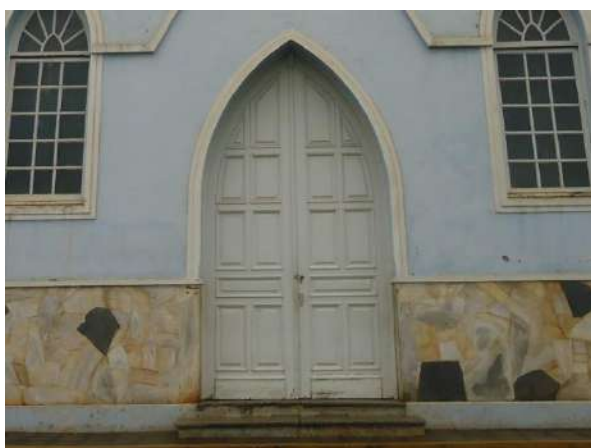
Pará de Minas
Asilo Padre José Pereira Coelho
Porta em madeira de acesso à Capela, enquadramento em massa e pintura bem conservados.
(foto 21)

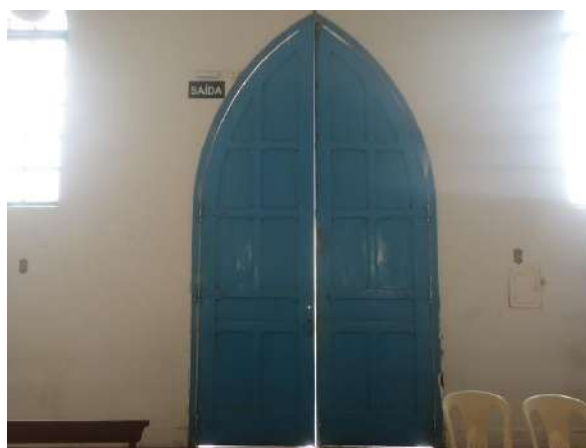
Pará de Minas
Asilo Padre José Pereira Coelho
Vista interna da porta principal da Capela em bom estado de conservação.
(foto 22)

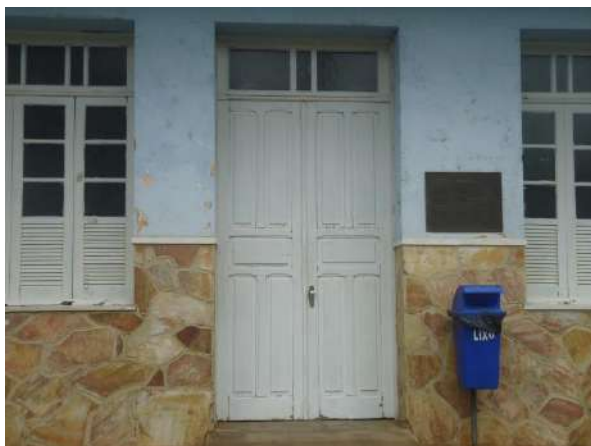
(foto 23)

Porta em madeira de acesso à recepção da faculdade enquadramento em massa e pintura conservados.

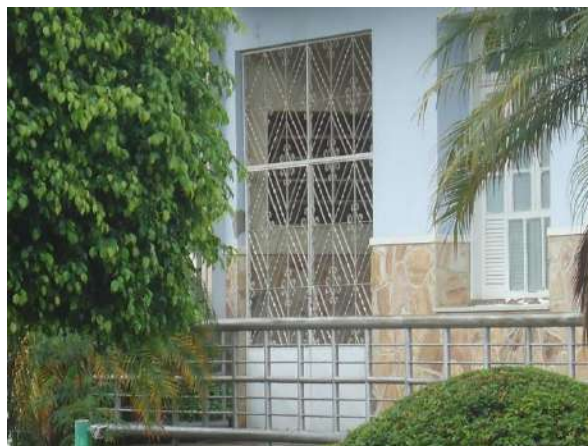
(foto 24)

Porta de ferro e enquadramento em massa em acesso secundário da faculdade em bom estado de conservação.

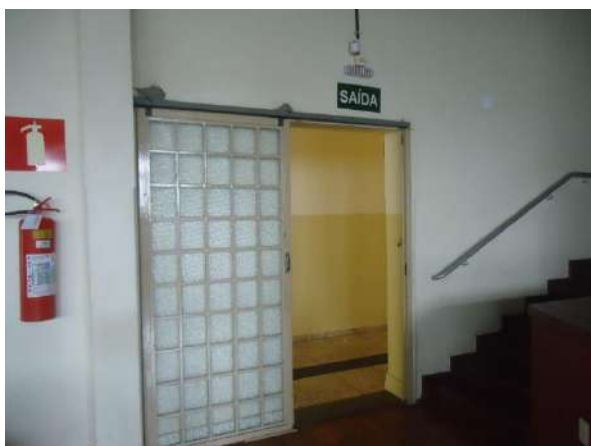
(foto 25)

Vista interna de porta entre auditório e corredor em metal e vidro bem conservada.

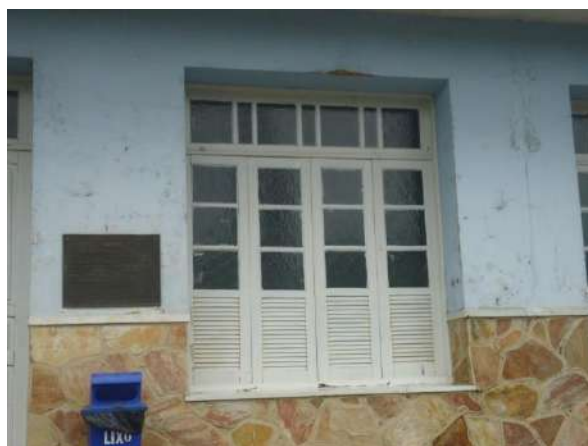
(foto 26)

Vista da janela em madeira e vidro que se repete na fachada frontal bem conservada.

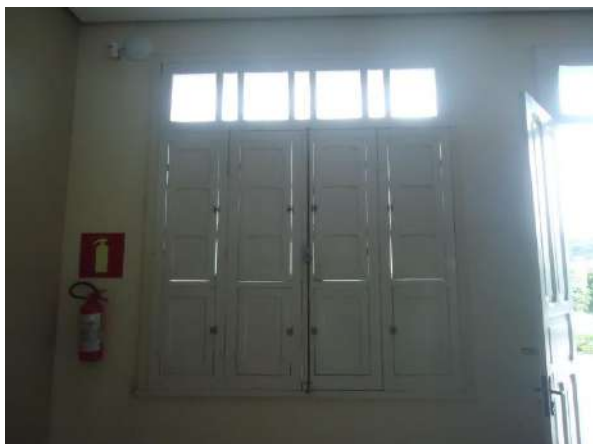
Pará de Minas
Asilo Padre José Pereira Coelho
Vista interna da janela da fachada frontal
apresenta bom estado de conservação.
(foto 27)

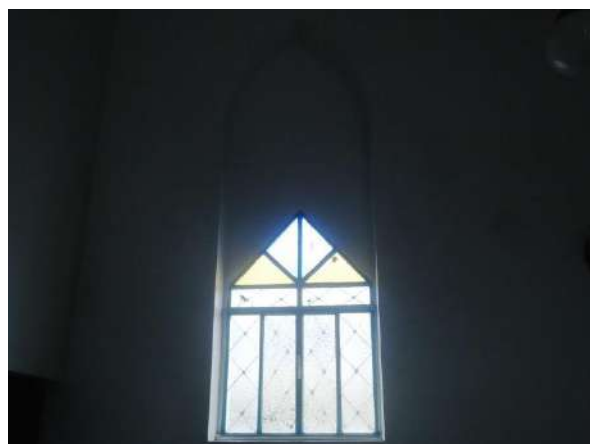
Pará de Minas
Asilo Padre José Pereira Coelho
Janelas no altar em metal e vidro e enquadramento
em massa em nichos do altar bem conservadas.
(foto 28)

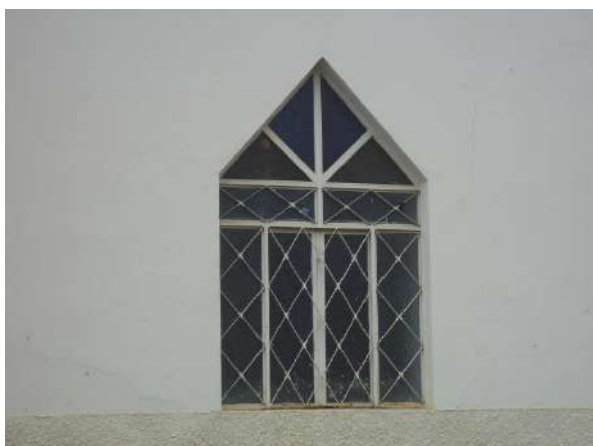
Pará de Minas
Asilo Padre José Pereira Coelho
Vista externa da janela do
altar em metal e vidro
apresenta bom estado de conservação.
(foto 29)

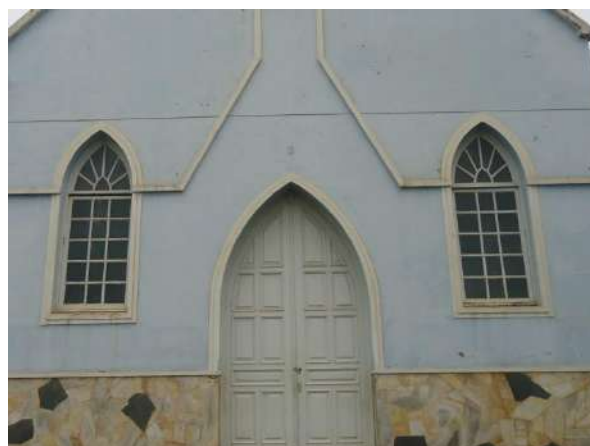
5. VÃOS E VEDAÇÕES	ESTADO DE CONSERVAÇÃO		
	BOM	REGULAR	PRECARIO
PORTAS	95%	05%	-
JANELAS	98%	02%	-
ENQUADRAMENTOS (INFORMAR: MADEIRA; MASSA; PEDRA)	97%	03%	-
FERRAGENS	100%	-	-
ELEMENTOS ARTÍSTICOS APLICADOS	90%	10%	-
DANOS VERIFICADOS²⁸ : Sobrevergas e peitoris necessitam de pintura, as madeiras apresentam algum ressecamento.

Pará de Minas
Asilo Padre José Pereira Coelho
Janelas da fachada frontal em metal e vidro e enquadramento em massa bem conservadas, peitoris e sobrevergas ogivais necessitam de novas pinturas.
(foto 30)

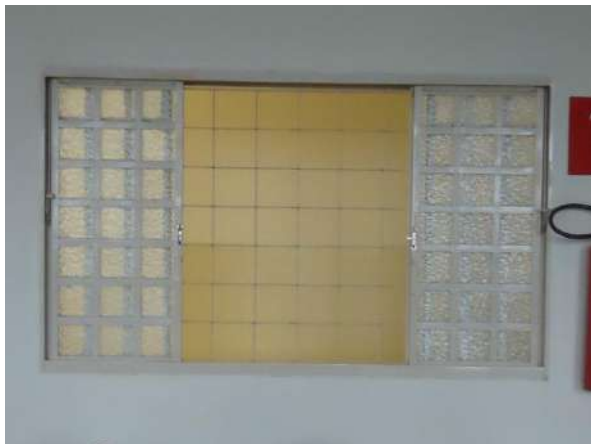
Pará de Minas
Asilo Padre José Pereira Coelho
Vista interna da janela do auditório para corredor Interno apresenta bom estado de conservação.
(foto 31)
Imagem: Álisson Margotti – 25/10/2018

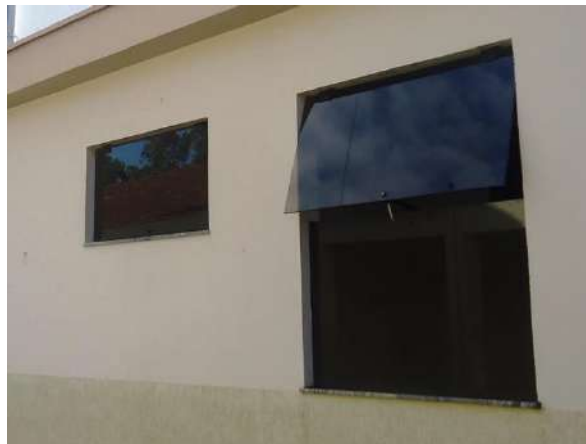
Pará de Minas
Asilo Padre José Pereira Coelho
Janelas dos fundos da recepção em metal e vidro e enquadramento em massa bem conservadas.
(foto 32)
Imagem: Álisson Margotti – 25/10/2018

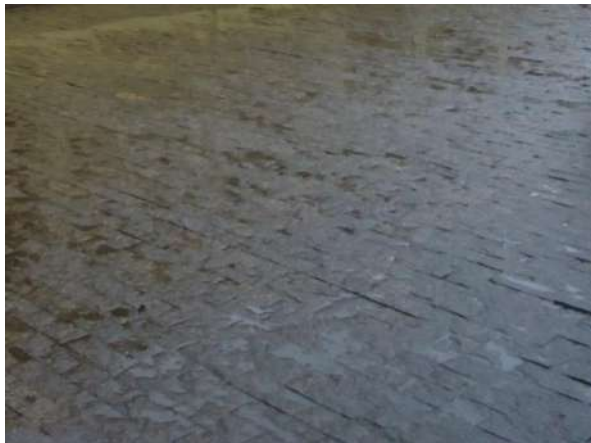
(foto 33)

Pará de Minas
Asilo Padre José Pereira Coelho
Piso de pedra no pátio interno do bem
em bom estado de conservação.

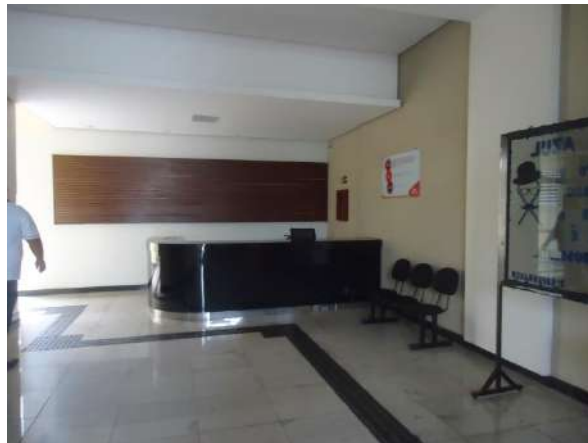
(foto 34)

Pará de Minas
Asilo Padre José Pereira Coelho
Granito na recepção da faculdade
se apresenta bem conservado.

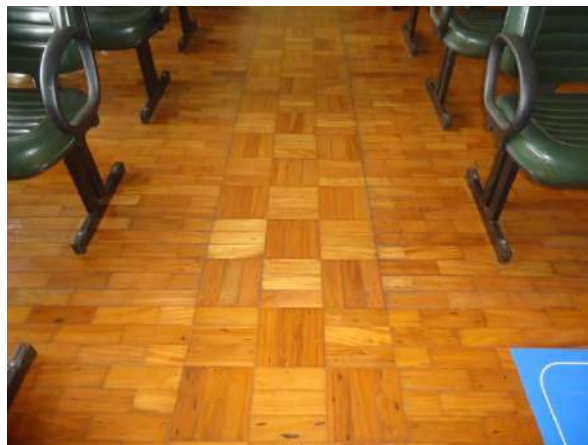
(foto 36)

Pará de Minas
Asilo Padre José Pereira Coelho
Detalhe da madeira dos tacos exibindo
apenas leve desgaste.

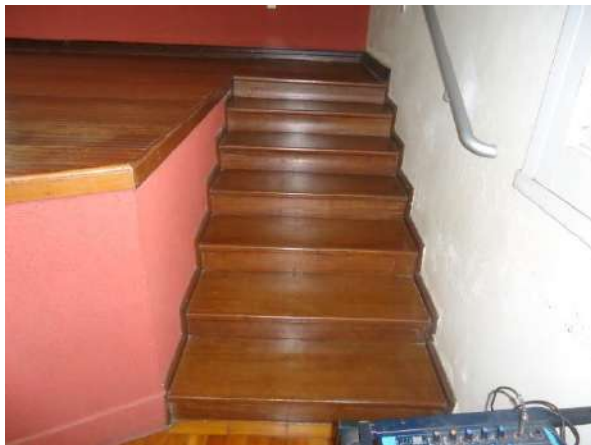
Pará de Minas
Asilo Padre José Pereira Coelho
Escada de acesso ao palco em madeira
em bom estado de conservação.
(foto 37)

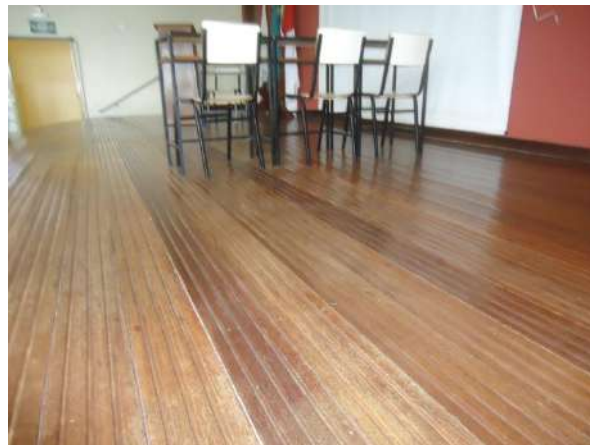
Pará de Minas
Asilo Padre José Pereira Coelho
Piso em madeira do palco
apresenta desgaste.
(foto 38)

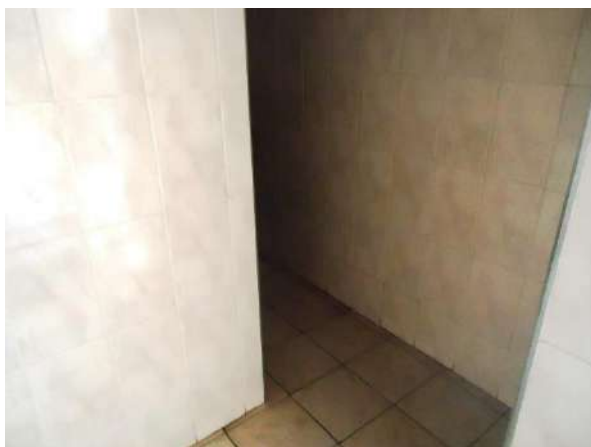
Pará de Minas
Asilo Padre José Pereira Coelho
Piso cerâmico dos banheiros
em bom estado de conservação.
(foto 39)

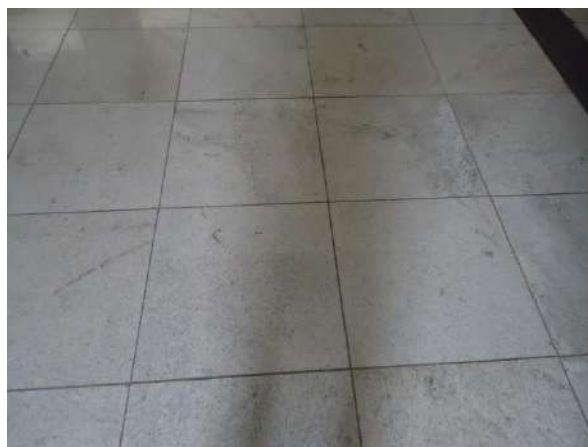
Pará de Minas
Asilo Padre José Pereira Coelho
Piso cerâmico em uma das salas
também exibe boa conservação.
(foto 40)

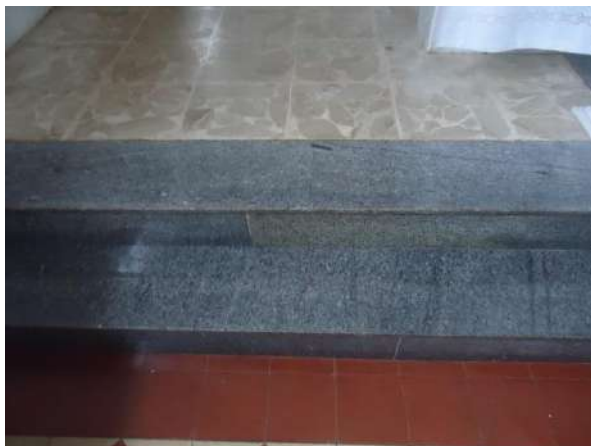
Pará de Minas
Asilo Padre José Pereira Coelho
Granito e cerâmica no piso do altar
em bom estado de conservação.
(foto 41)

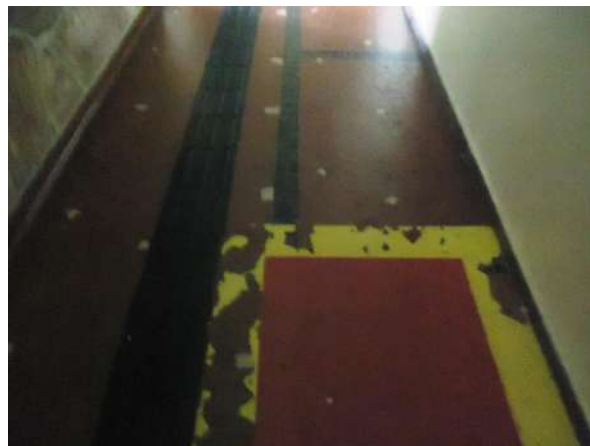
Pará de Minas
Asilo Padre José Pereira Coelho
Cerâmica em mosaicos no piso dos corredores
exibem bom estado, mas leve desgaste.
(foto 42)

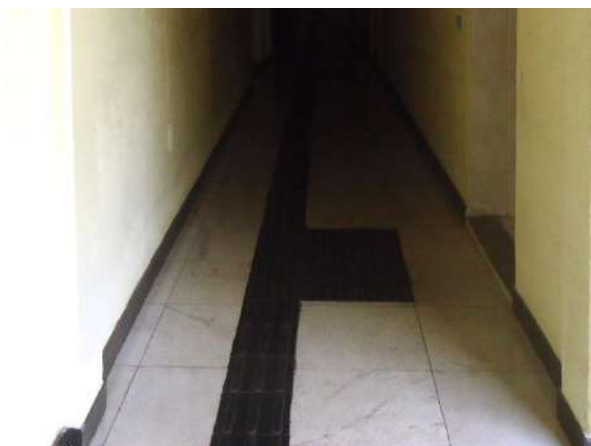
Pará de Minas
Asilo Padre José Pereira Coelho
Piso podotátil em um dos corredores
Se apresenta bem conservado.
(foto 43)

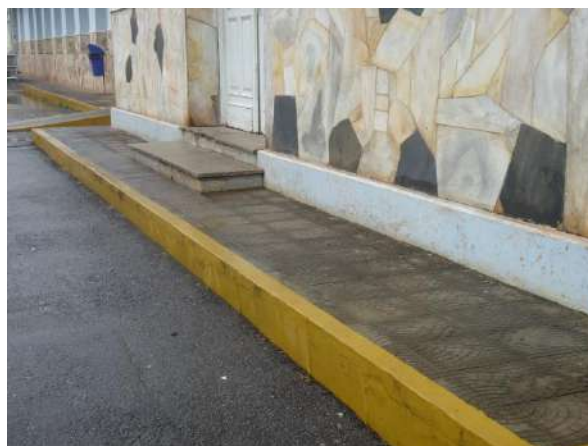
6. PISOS	ESTADO DE CONSERVAÇÃO		
	BOM	REGULAR	PRECARIO
PEDRA (LAJEADO, GRANITO)	100%	-	-
MADEIRA	95%	05%	-
CERÂMICA	90%	10%	-
OUTROS (PODOTÁTIL)	100%	-	-
OUTROS (CONCRETO)	85%	15%	-
OUTROS (LADRILHO HIDRÁULICO)	85%	15%	“-
OUTROS (MARMORITE)	70%	30%	“-
DANOS VERIFICADOS²⁹: O piso em madeira, as cerâmicas e os ladrilhos hidráulicos exibem desgastes. Já o piso em concreto exibe manchas de umidade.

Pará de Minas
Asilo Padre José Pereira Coelho
Piso em concreto no passeio da fachada frontal
apresenta algumas manchas de umidade.
(foto 44)

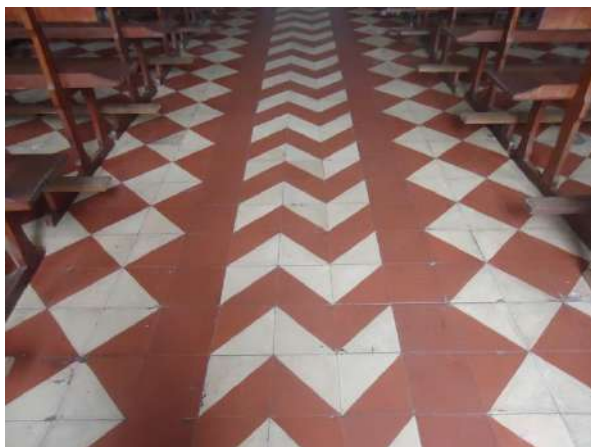
Pará de Minas
Asilo Padre José Pereira Coelho
Ladrilho hidráulico da nave da Capela
apresenta superfície com desgastes.
(foto 45)

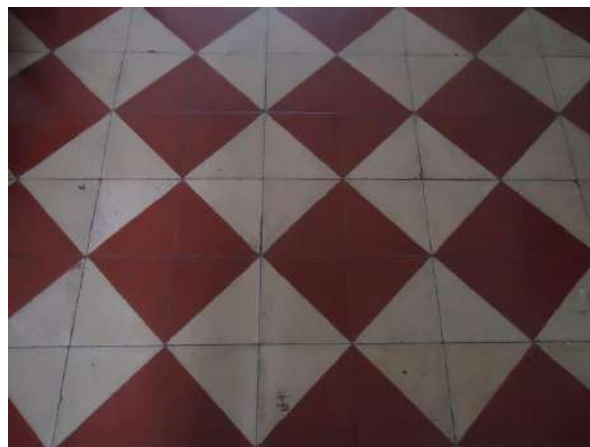
Pará de Minas
Asilo Padre José Pereira Coelho
Ladrilhos no interior da Capela
que apresenta maior desgaste.
(foto 46)

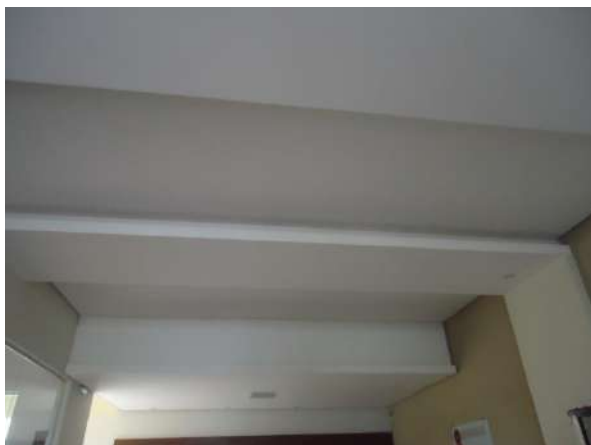
Pará de Minas
Asilo Padre José Pereira Coelho
Forro de gesso da recepção
em bom estado de conservação.
(foto 47)

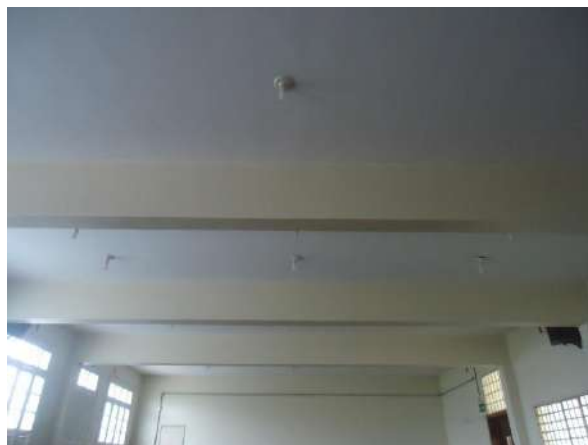
Pará de Minas
Asilo Padre José Pereira Coelho
Laje do auditório também
exibe bom estado de conservação.
(foto 48)

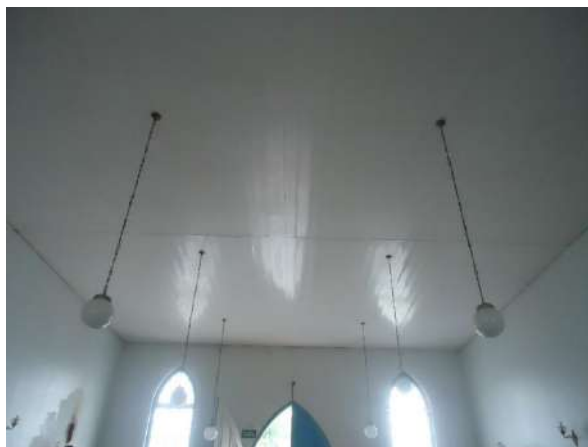
7. FORROS	ESTADO DE CONSERVAÇÃO		
	BOM	REGULAR	PRECARIO
GESSO	100%	-	-
LAJE	100%	-	-
OUTROS (PVC)	95%	05%	-
DANOS VERIFICADOS ³⁰ : Não foram verificados danos aos forros, apenas o PVC apresenta sujidades.

Pará de Minas
Asilo Padre José Pereira Coelho
Forro de PVC da Capela de Santo Antônio em bom estado mas apresenta algum acúmulo de sujidades.
(foto 49)

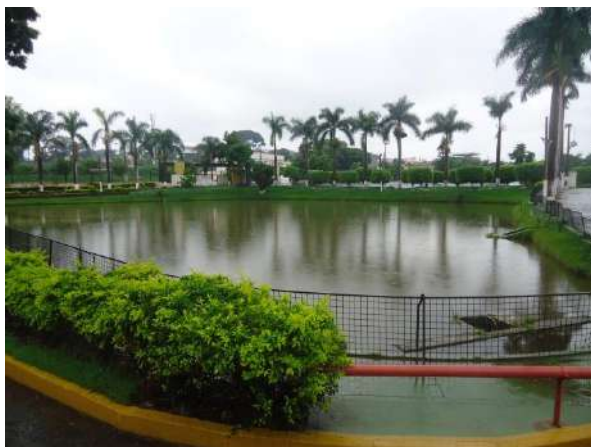
Pará de Minas
Asilo Padre José Pereira Coelho
Lagoa e jardins em frente à fachada frontal exibem boa manutenção de seus elementos.
(foto 52)

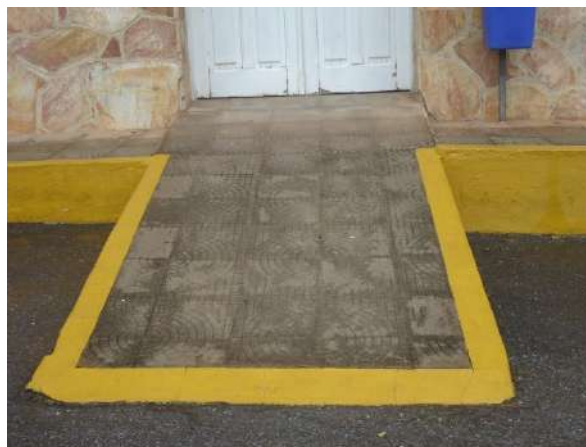
Pará de Minas
Asilo Padre José Pereira Coelho
Rampa de acesso à recepção da faculdade também se apresenta bem conservada.
(foto 53)

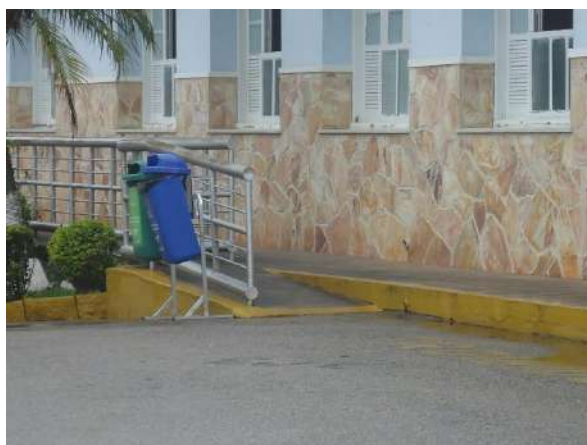
Pará de Minas
Asilo Padre José Pereira Coelho
Rampa de acesso à entrada secundária da faculdade exibe boa conservação.
(foto 54)

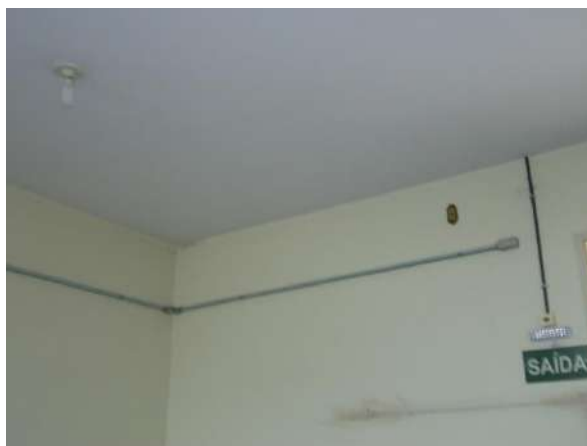
Pará de Minas
Asilo Padre José Pereira Coelho
Instalações apresentam
boas condições de conservação.
(foto 55)
Imagem: Álisson Margotti – 25/10/2018
