4.5. Avaliação do Estado de Conservação do Bem Imóvel Cristo Redentor

MUNICÍPIO: Pará de Minas		DISTRITO: Sede	
NOME DO BEM TOMBADO ⁷⁷ : Cristo Redentor			
ENDEREÇO DO BEM CULTURAL: Alto da Serra de Santa Cruz			
Nº DECRETO / ANO: 3.535/2003	Nº INSCRIÇÃO LIVRO DO TOMBO / ANO: 14/2003	PROCESSO ACEITO NO ICMS PATRIMÔNIO CULTURAL A PARTIR DO EXERCÍCIO: 2004	
NOME E ASSINATURA DO RESPONSÁVEL TÉCNICO: Álison Tavares Margotti		FORMAÇÃO PROFISSIONAL: Arquiteto e Urbanista	CAU: ⁷⁸ 196550-6
CHEFE DO SETOR DA PREFEITURA RESPONSÁVEL PELA IMPLEMENTAÇÃO DA POLITICA DE PATRIMÔNIO CULTURAL: Paulo Augusto Teixeira Duarte		DATA REALIZAÇÃO LAUDO: 19/10/2018	
HÁ OBRA DE RESTAURAÇÃO EM ANDAMENTO ⁷⁹ ?	SIM	NÃO	X
HÁ PROJETO APROVADO POR LEI DE INCENTIVO À CULTURA?	SIM	NÃO	X
EM CASO POSITIVO:	LEI FEDERAL	LEI ESTADUAL	OUTRA

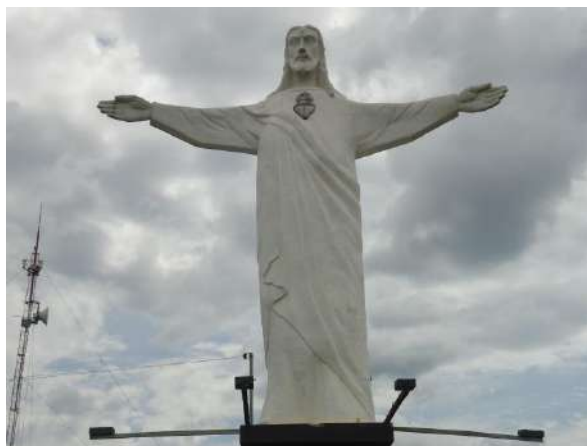
(foto 05)

1. ESTRUTURA	ESTADO DE CONSERVAÇÃO ⁸⁰		
	BOM	REGULAR	PRECARIO
ESTRUTURA DE CONCRETO	100%	-	-
DANOS VERIFICADOS⁸¹: Não foram verificados danos à estrutura.

A estrutura em concreto armado do bem apresenta bom estado de conservação.

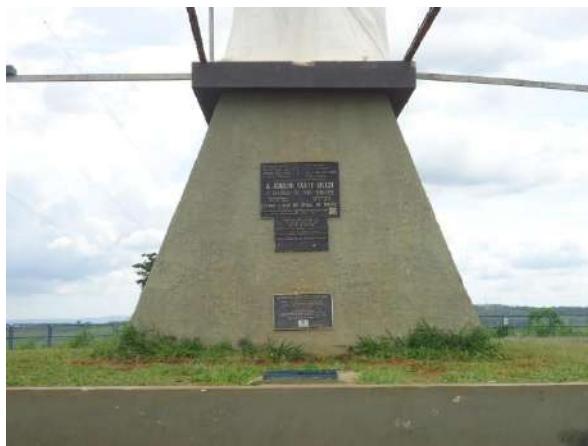
3. ALVENARIAS	ESTADO DE CONSERVAÇÃO		
	BOM	REGULAR	PRECARIO
TIJOLO	100%	-	-
ADOBE	-	-	-
TAIPA DE PILÃO	-	-	-
PAU-A-PIQUE	-	-	-
PEDRA	-	-	-
OUTROS (CONCRETO, MADEIRA)	-	-	-
ELEMENTOS ARTÍSTICOS APLICADOS	-	-	-
DANOS VERIFICADOS⁸³ : Não foram verificados danos à alvenaria do pedestal.

Pará de Minas
Cristo Redentor
O pedestal de tijolos
exibe bom estado de conservação.
(foto 06)

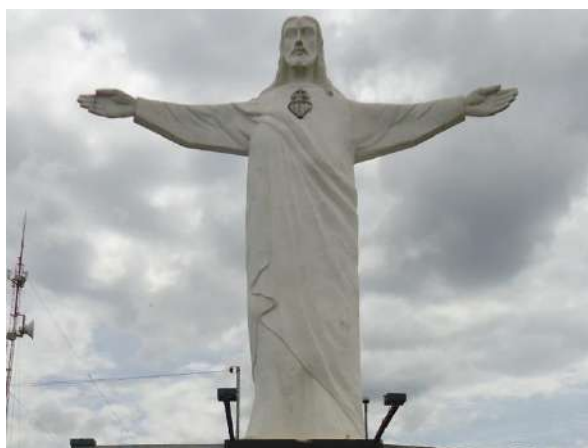
4. REVESTIMENTO	ESTADO DE CONSERVAÇÃO		
	BOM	REGULAR	PRECARIO
REBOCO	100%	-	-
PINTURA (À BASE DE ÁGUA)	100%	-	-
DANOS VERIFICADOS⁸⁴: Não foram verificados danos ao reboco. A pintura da estátua e do pedestal se encontram em bom estado de conservação.

Pará de Minas
Cristo Redentor
Reboco e pintura da estátua
exibem bom estado de conservação.
(foto 07)

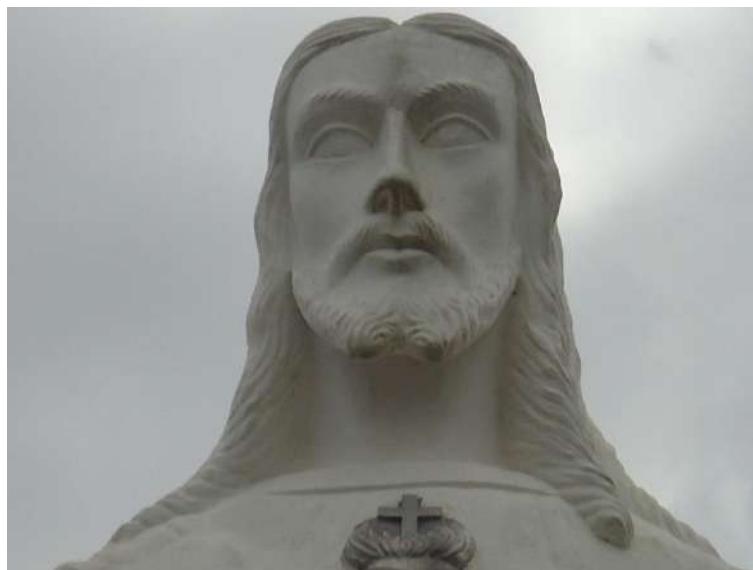
Pará de Minas
Cristo Redentor
Rosto de Cristo
apresenta bom estado de conservação.
(foto 08)
Imagem: Álisson Margotti – 19/10/2018

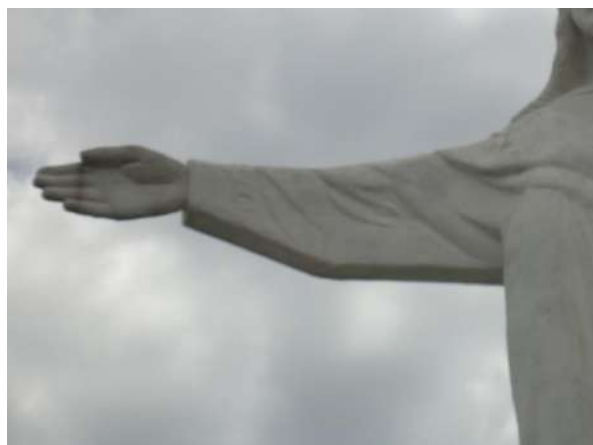
Pará de Minas
Cristo Redentor
Braço direito do Cristo Redentor
exibe reboco e pintura bem conservados.
(foto 09)
Imagem: Álisson Margotti – 19/10/2018

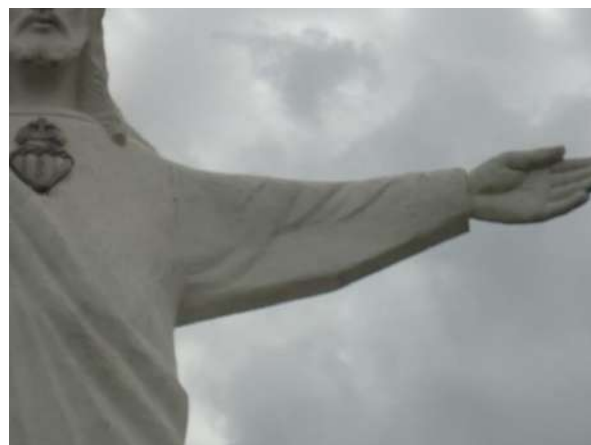
Pará de Minas
Cristo Redentor
Braço esquerdo do Cristo Redentor
apresenta bom estado do reboco e pintura.
(foto 10)
Imagem: Álisson Margotti – 19/10/2018

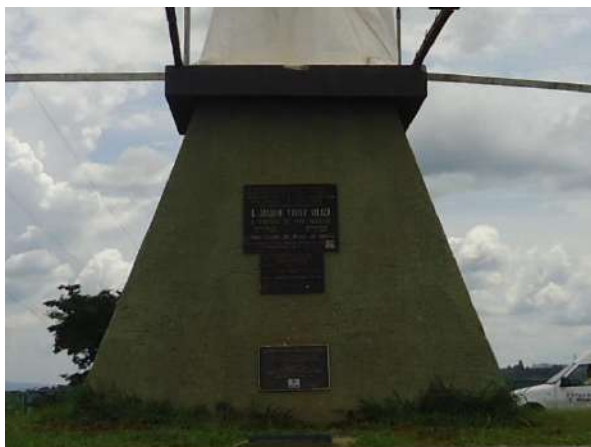
(foto 11)

Vista posterior do pedestal e da base com reboco e pintura em bom estado de conservação.

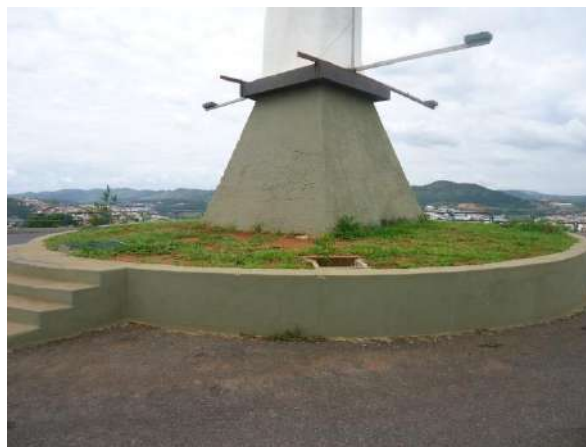
(foto 12)

Lateral do pedestal e da base com camada pictórica exibindo apenas algumas sujidades.

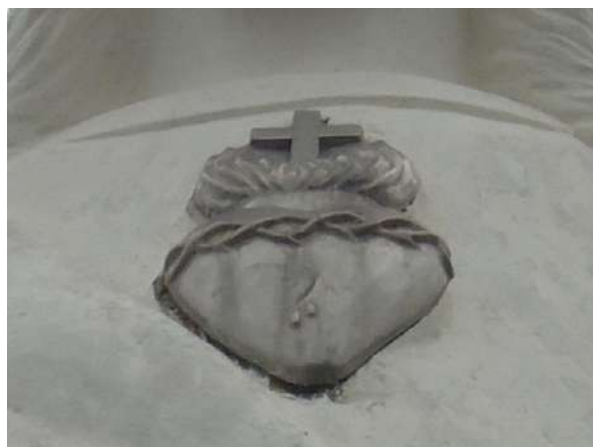
Pará de Minas
Cristo Redentor
O coração metálico
não apresenta danos.
(foto 13)

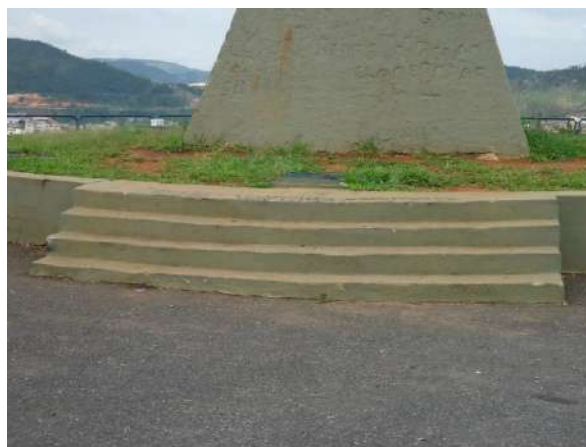
8. ELEMENTOS INTEGRADOS EXTERNOS	ESTADO DE CONSERVAÇÃO		
	BOM	REGULAR	PRECARIO
CORAÇÃO METÁLICO	100%	-	-
ESCADA	90%	10%	-
JARDIM	60%	20%	20%
ILUMINAÇÃO	10%	10%	80%
DANOS VERIFICADOS⁸⁸ : A estrutura da escada se encontra íntegra, mas a camada pictórica apresenta desgaste e pichação em seu último piso. O jardim necessita de recuperação do gramado. As grades de proteção do sistema de iluminação estão todas danificadas, a iluminação está severamente danificada por vândalos que frequentam o local.

Pará de Minas
Cristo Redentor
A escada não apresenta danos na sua estrutura,
mas exibe vandalismo e desgaste da pintura.
(foto 14)

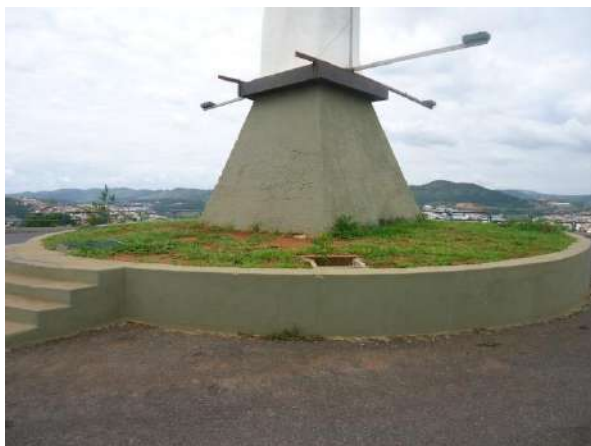
A cobertura vegetal da base
exibe estado regular de conservação.
(foto 15)

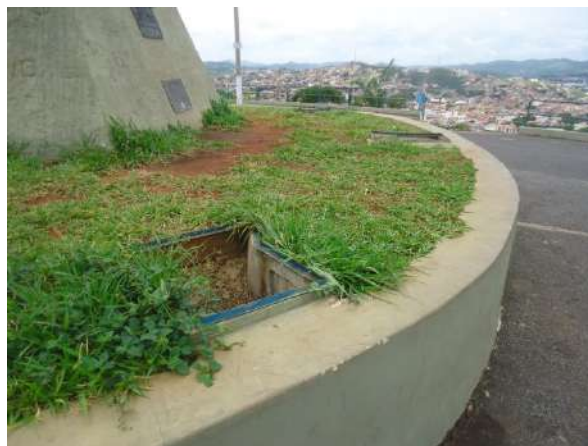
Grades de proteção da iluminação
se encontram danificadas ou ausentes.
(foto 16)

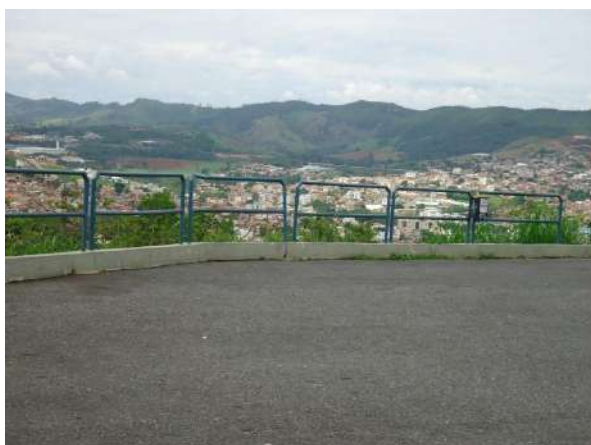
DANOS VERIFICADOS⁸⁹: Os guarda-corpos apresentam alguns amassados, desgastes da camada pictórica e pontos de oxidação. O entorno, em camada asfáltica, está bem conservado.

Guarda-corpo apresentando
desgaste da pintura e oxidação.
(foto 17)

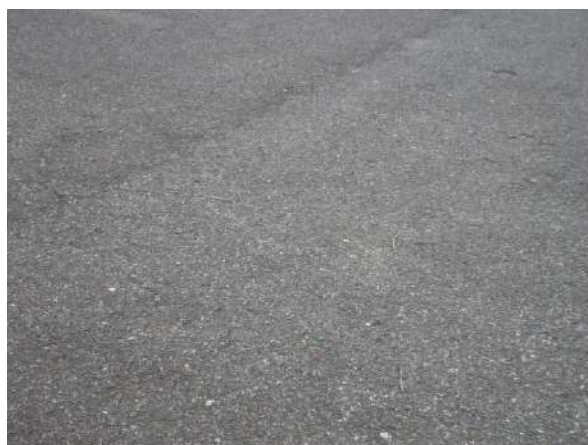
Camada asfáltica do entorno bem conservada
mas também exibe vandalismo em seu piso.
(foto 18)

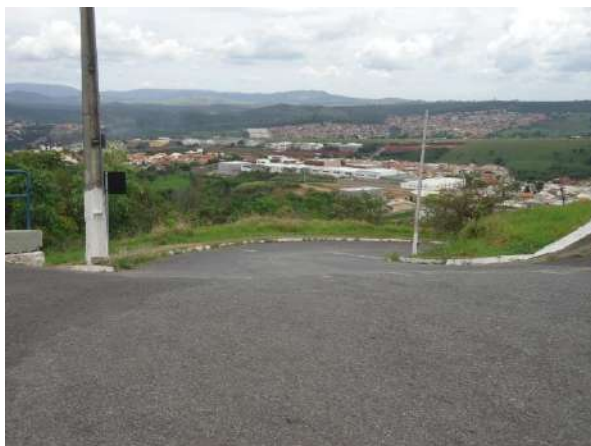
Pará de Minas
Cristo Redentor
Passeios da Rua Antônio Martins Rezende,
que dá acesso ao bem, em bom estado.
(foto 19)
Imagem: Álisson Margotti – 19/10/2018

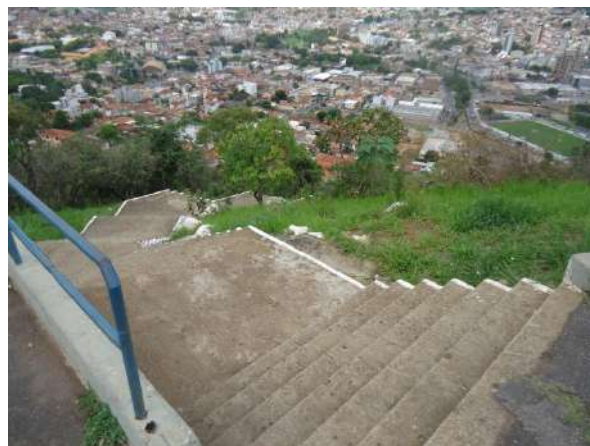
Pará de Minas
Cristo Redentor
Escadaria com mais de 670 degraus e que dá acesso
ao Cristo bem conservada.
(foto 20)
Imagem: Álisson Margotti – 19/10/2018

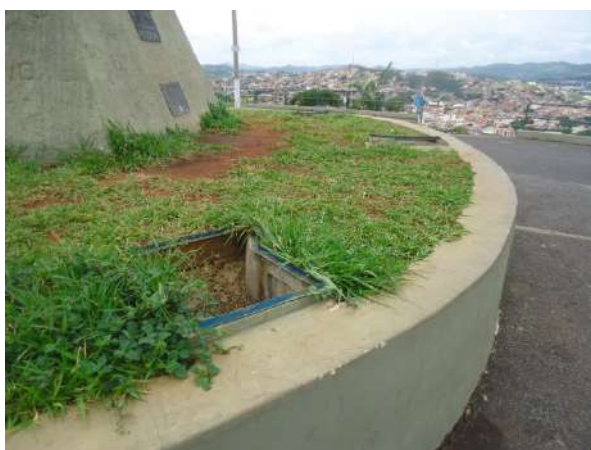
10. INSTALAÇÕES	ESTADO DE CONSERVAÇÃO		
	BOM	REGULAR	PRECARIO
INSTALAÇÃO ELÉTRICA	20%	40%	40%
DANOS VERIFICADOS⁹⁰: As instalações elétricas estéticas estão mal instaladas, apesar de estarem em pleno funcionamento.

Pará de Minas
Cristo Redentor
Instalações elétricas sem funcionamento
no bem tombado.
(foto 21)
Imagem: Álisson Margotti – 19/10/2018

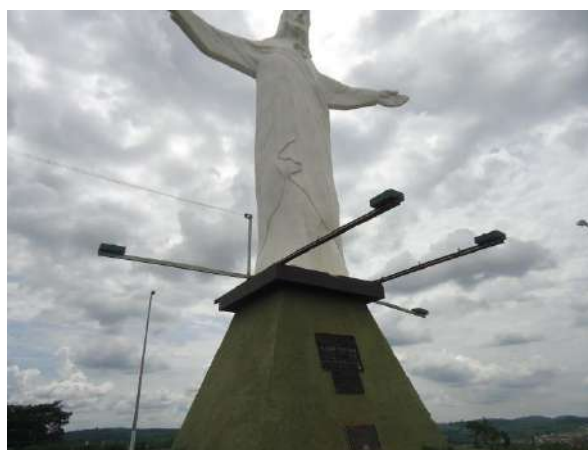
Pará de Minas
Cristo Redentor
Hastes que compõem a iluminação do
bem foram parcialmente destruídas.
(foto 22)
Imagem: Álisson Margotti – 19/10/2018

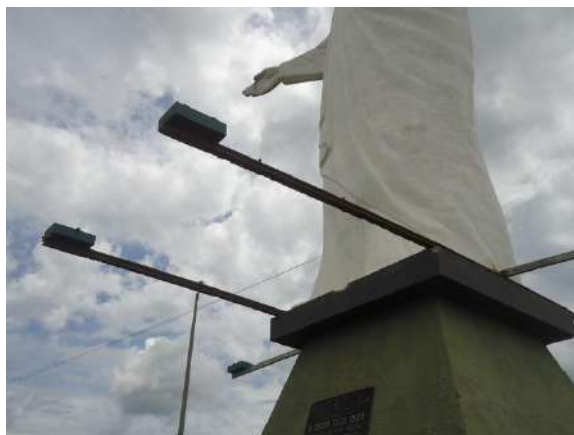
Instalações elétricas do posteamento exibem em bom estado de conservação.
(foto 23)

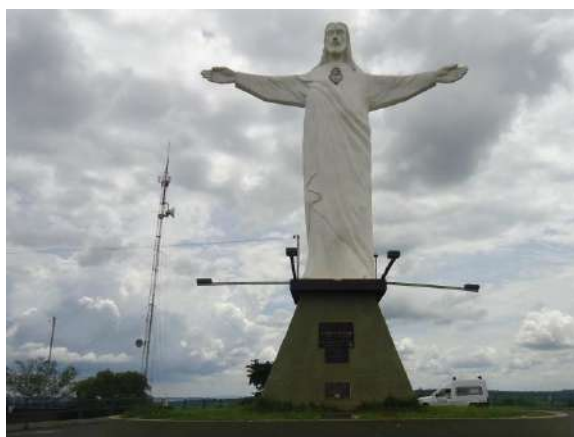
Para-raios próximo ao bem tombado.
(foto 24)
