4.6. Avaliação do Estado de Conservação do Bem Imóvel Escola Estadual Fernando Otávio (Apenas a fachada é tombada)

MUNICÍPIO: Pará de Minas		DISTRITO: Sede	
NOME DO BEM TOMBADO ⁹⁶ : Escola Estadual Fernando Otávio			
ENDEREÇO DO BEM CULTURAL: Praça Frei Concórdio, 0750, São Francisco			
Nº DECRETO / ANO: 2.768/1998	Nº INSCRIÇÃO LIVRO DO TOMBO / ANO: 06/2000	PROCESSO ACEITO NO ICMS PATRIMÔNIO CULTURAL A PARTIR DO EXERCÍCIO: 2000	
NOME E ASSINATURA DO RESPONSÁVEL TÉCNICO: Álison Tavares Margotti		FORMAÇÃO PROFISSIONAL: Arquiteto e Urbanista	CAU: ⁹⁷ 196550-6
CHEFE DO SETOR DA PREFEITURA RESPONSÁVEL PELA IMPLEMENTAÇÃO DA POLÍTICA DE PATRIMÔNIO CULTURAL: Paulo Augusto Teixeira Duarte		DATA REALIZAÇÃO LAUDO: 18/10/2018	
HÁ OBRA DE RESTAURAÇÃO EM ANDAMENTO ⁹⁸ ?		SIM	NÃO X
HÁ PROJETO APROVADO POR LEI DE INCENTIVO À CULTURA?		SIM	NÃO X
EM CASO POSITIVO:	LEI FEDERAL	LEI ESTADUAL	OUTRA

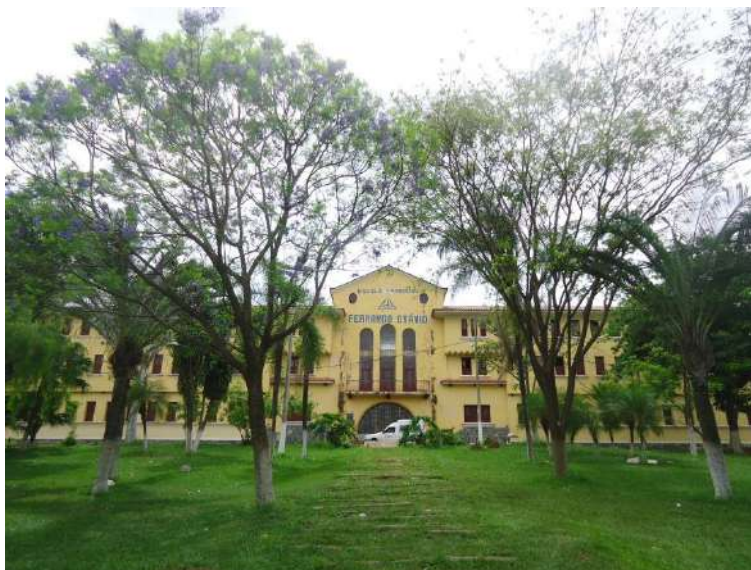
Pará de Minas
Escola Estadual Fernando Otávio
Fachada frontal
(foto 01)
Imagem: Álison Margotti – 19/10/2018

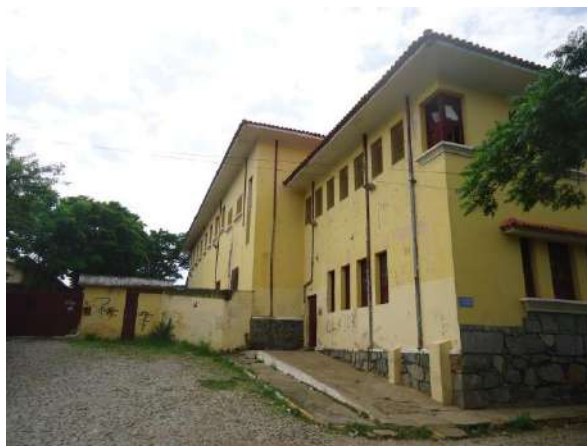
Pará de Minas
Escola Estadual Fernando Otávio
Fachada lateral direita.
(foto 02)
Imagem: Álisson Margotti – 19/10/2018

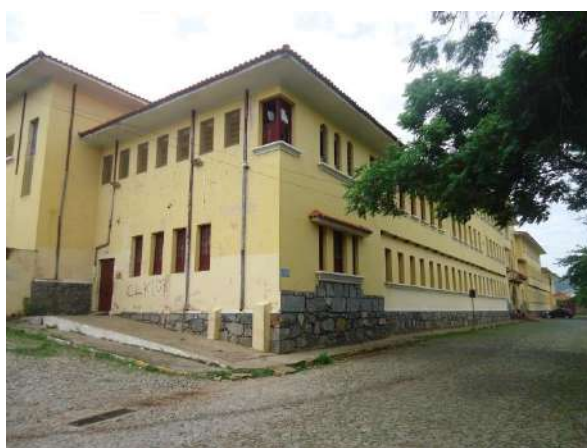
1. ESTRUTURA	ESTADO DE CONSERVAÇÃO ⁹⁹		
	BOM	REGULAR	PRECARIO
ESTRUTURA AUTÔNOMA DE MADEIRA	-	-	-
ESTRUTURA DE CONCRETO	100%	-	-
ESTRUTURA METÁLICA	-	-	-
OUTROS (DESCREVER)	-	-	-
DANOS VERIFICADOS ¹⁰⁰ : Não foram verificados danos quanto a estrutura.

Pará de Minas
Escola Estadual Fernando Otávio
A estrutura em concreto armado do bem se encontra em bom estado de conservação.
(foto 03)
Imagem: Álisson Margotti – 19/10/2018

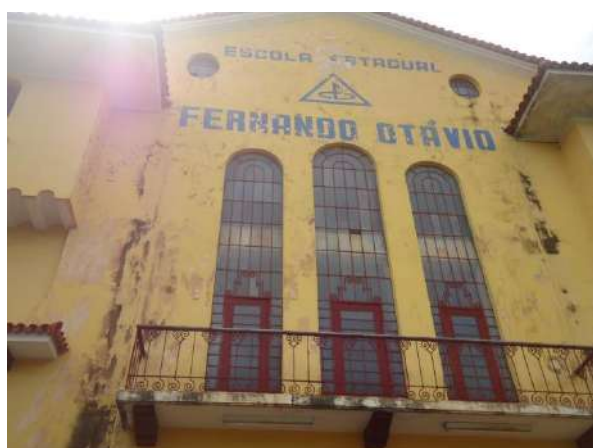
DANOS VERIFICADOS¹⁰¹: As telhas em cerâmica apresentam manchas de umidade e perda várias de peças, o terceiro pavimento do bem não está sendo utilizado por esta razão. Os condutores de águas pluviais se encontram em bom estado, mas os condutores em aço apresentam amassados e pontos com oxidação. O frontão e as cimalhas se encontram íntegros, apenas as camadas pictóricas estão em péssimo estado. Os beirais apresentam perda e desgaste da camada pictórica e manchas de umidade.

Pará de Minas
Escola Estadual Fernando Otávio
Telhas capa e bica das coberturas
apresentam manchas de umidade.
(foto 04)
Imagem: Álisson Margotti – 19/10/2018

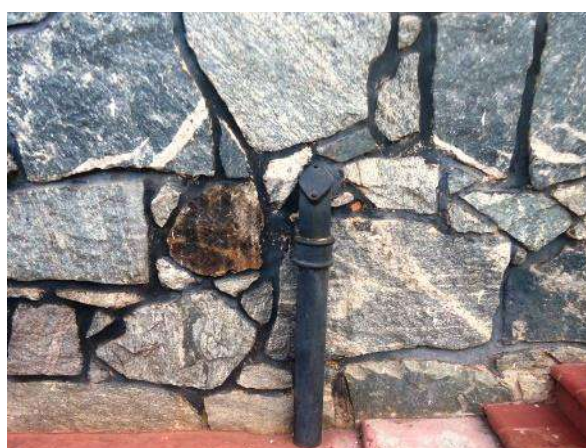
Pará de Minas
Escola Estadual Fernando Otávio
Condutores de águas pluviais em ferro
em bom estado de conservação.
(foto 05)
Imagem: Álisson Margotti – 19/10/2018

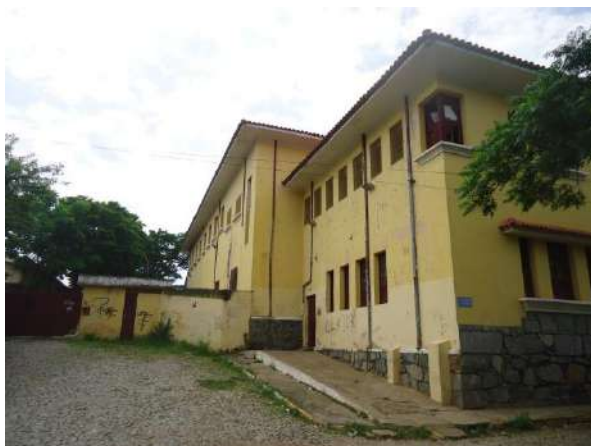
Pará de Minas
Escola Estadual Fernando Otávio
Condutores em aço galvanizado exibem amassados e oxidações.
(foto 06)
Imagem: Álisson Margotti – 19/10/2018

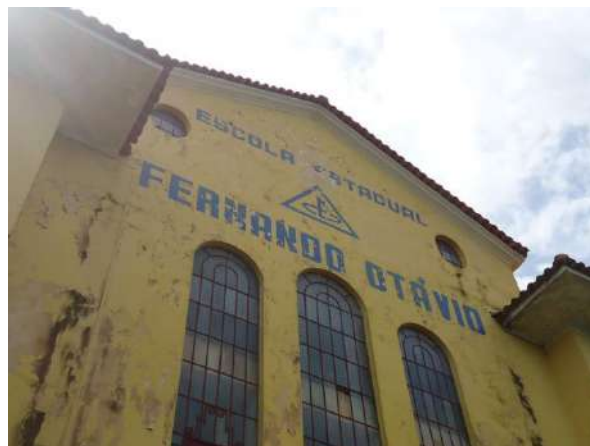
Pará de Minas
Escola Estadual Fernando Otávio
Frontão e cimalthas se apresentam íntegros mas com camada pictórica em péssimo estado.
(foto 07)
Imagem: Álisson Margotti – 19/10/2018

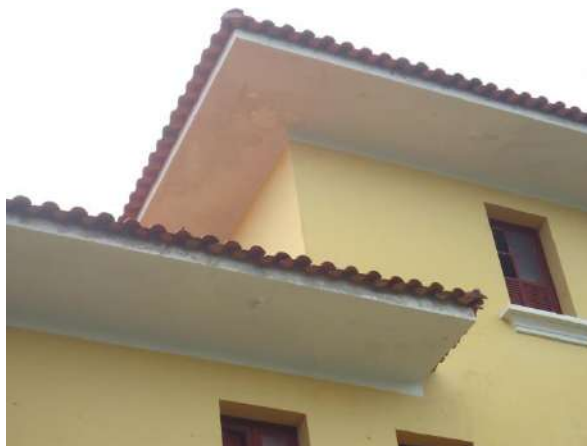
Pará de Minas
Escola Estadual Fernando Otávio
Os beiras apresentam manchas e estofamentos ocasionados pela umidade.
(foto 08)
Imagem: Álisson Margotti – 19/10/2018

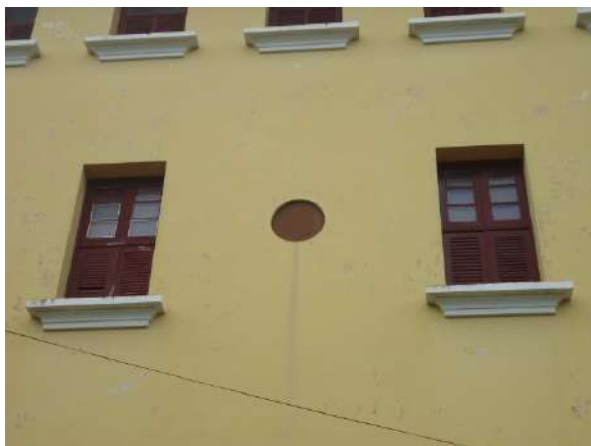
Pará de Minas
Escola Estadual Fernando Otávio
Alvenarias externas apresentam bom estado de conservação.
(foto 09)
Imagem: Álisson Margotti – 19/10/2018

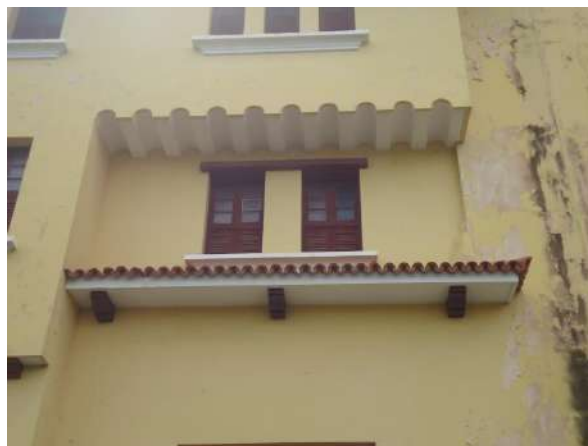
Pará de Minas
Escola Estadual Fernando Otávio
Elementos artísticos da alvenaria necessitam de renovação da camada pictórica.
(foto 10)
Imagem: Álisson Margotti – 19/10/2018

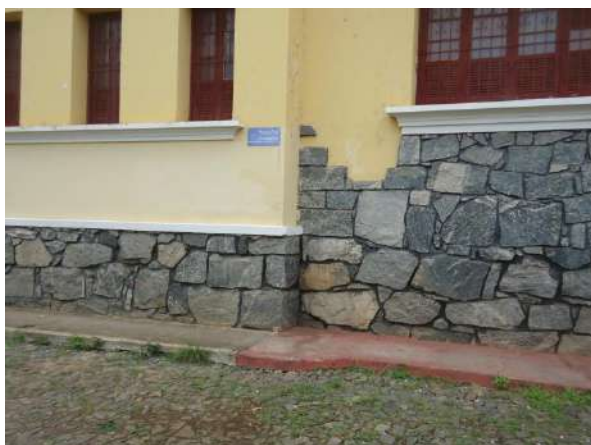
Pará de Minas
Escola Estadual Fernando Otávio
Reboco e pedras em bom estado de conservação necessitando apenas de limpeza.
(foto 11)
Imagem: Álisson Margotti – 19/10/2018

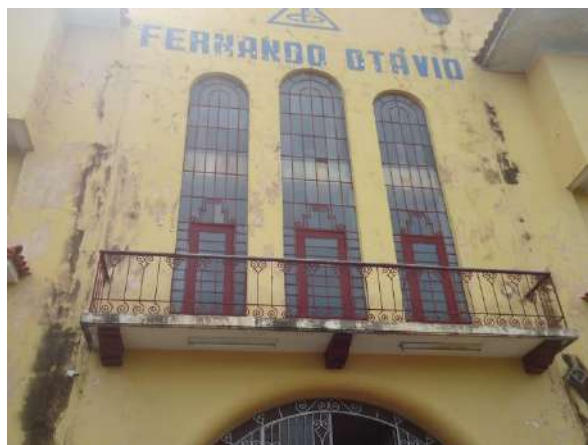
DANOS VERIFICADOS¹⁰³: O reboco exibe umidade e desgaste em sua superfície. A pintura se encontra deteriorada na maior parte do bem apresentando descolamento, craquelamento, umidade, desgaste e perdas de material generalizadas. A pedra na base da edificação apresenta sujidades generalizadas, mas estão em bom estado.

Pará de Minas
Escola Estadual Fernando Otávio
Reboco e pintura apresentando umidade, craquelês, e perdas de material em grandes áreas..
(foto 12)
Imagem: Álisson Margotti – 19/10/2018

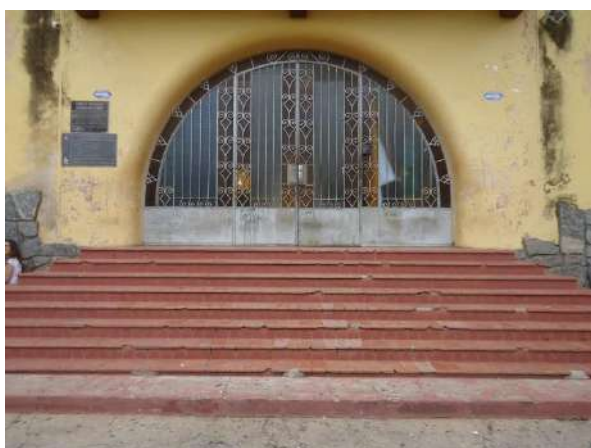
Escola Estadual Fernando Otávio
Portão de acesso à edificação em metal e vidro em bom estado e necessitando de pintura, os enquadramentos se encontram íntegros.
(foto 13)

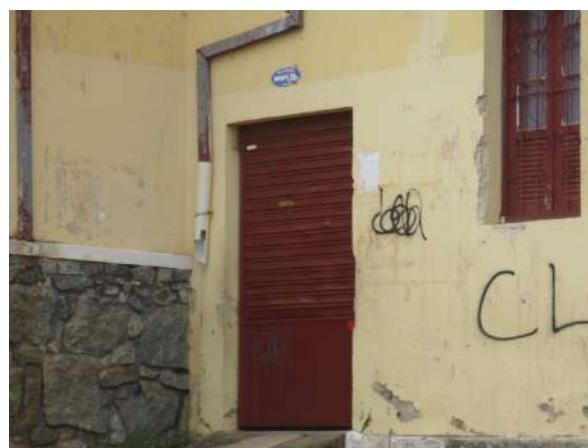
Escola Estadual Fernando Otávio
Portão em metal na lateral direita do bem apresenta poucas oxidações, os enquadramentos se encontram íntegros.
(foto 14)

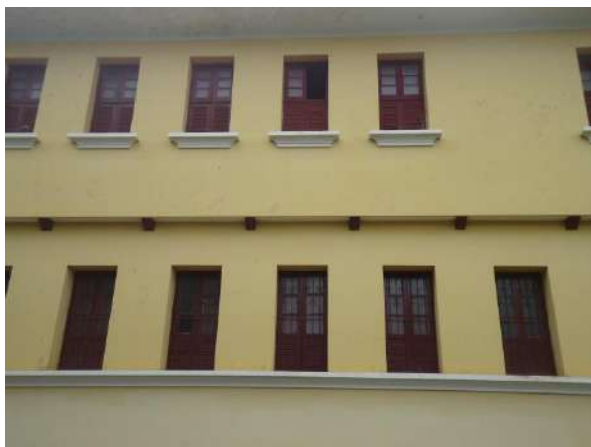
Pará de Minas
Escola Estadual Fernando Otávio
Janelas dos 1º e 2º pavimento
apresentam ressecamento da madeira.
os enquadramentos se encontram íntegros.
(foto 15)
Imagem: Álisson Margotti – 19/10/2018

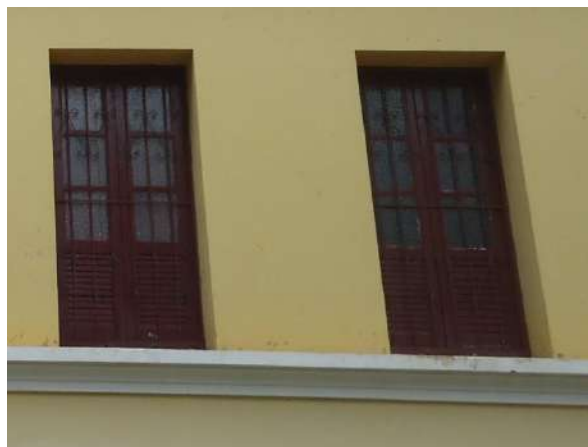
Pará de Minas
Escola Estadual Fernando Otávio
Janelas do pavimento térreo apresentam madeiras
ressecadas, grades necessitando de pintura,
os enquadramentos se encontram íntegros.
(foto 16)
Imagem: Álisson Margotti – 19/10/2018

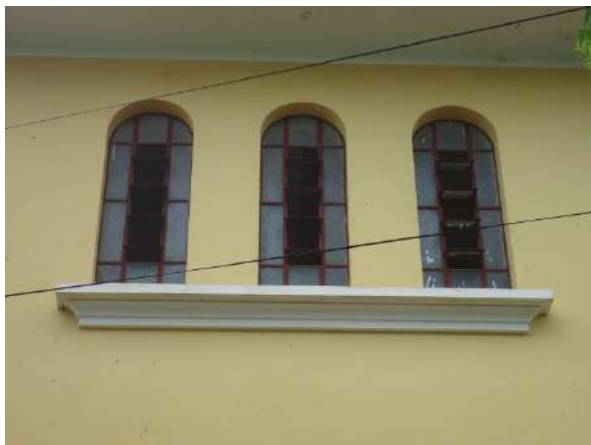
Pará de Minas
Escola Estadual Fernando Otávio
Janelas do térreo e 1º pavimento em projeção
semelhante nas porções esquerda e direita da
fachada frontal, as seteiras estão bem conservadas.
(foto 17)
Imagem: Álisson Margotti – 19/10/2018

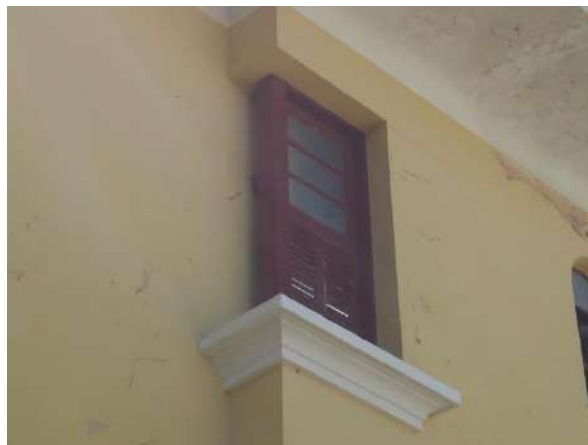
Pará de Minas
Escola Estadual Fernando Otávio
Janela em madeira do segundo pavimento na projeção
da fachada frontal apresenta ressecamento e
perda de material nas persianas fixas.
(foto 18)
Imagem: Álisson Margotti – 19/10/2018

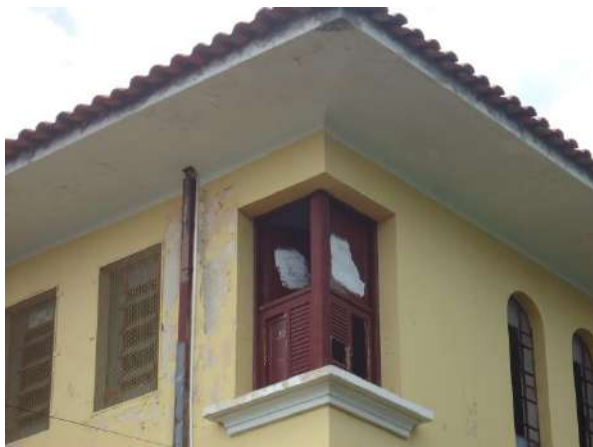
Pará de Minas
Escola Estadual Fernando Otávio
Janelas na quina do 2º pavimento
entre a fachada frontal e lateral direita
apresenta ressecamento da madeira, peitoril
íntegro e acúmulo de massa em sua superfície.
(foto 19)

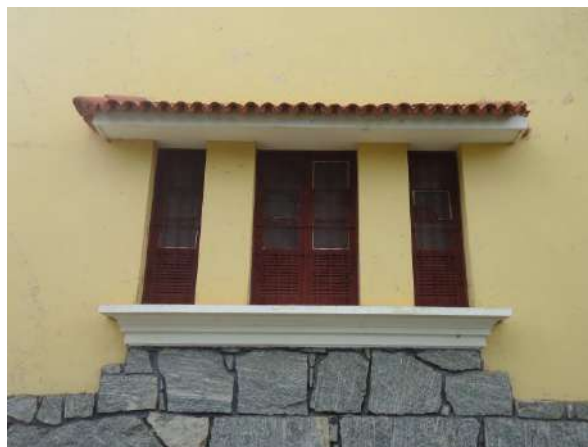
Pará de Minas
Escola Estadual Fernando Otávio
Janela do térreo na projeção da fachada
apresenta ressecamento da madeira, vidros quebrados,
enquadramento em massa, peitoril e sobreverga
se apresentam íntegros.
(foto 20)

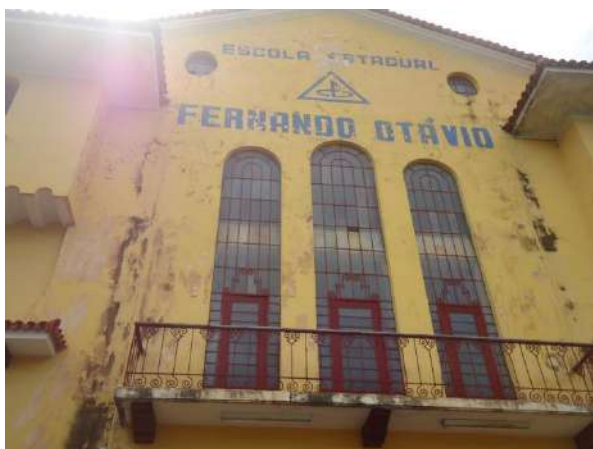
Pará de Minas
Escola Estadual Fernando Otávio
Janelas rasgadas do 2º pavimento
em hall com pé-direito duplo em metal e vidro
em bom estado de conservação, mas necessitando
de renovação da camada pictórica.
(foto 21)

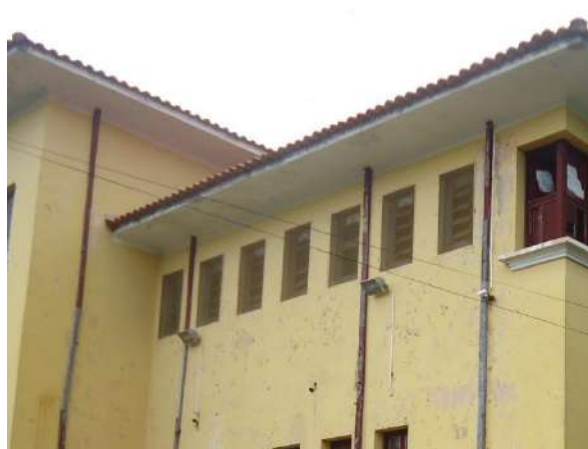
Pará de Minas
Escola Estadual Fernando Otávio
Janelas basculantes em metal e vidro e grade em tela
e metal na fachada lateral direita da edificação,
o enquadramento está bem conservado,
mas todo o conjunto precisa de nova pintura.
(foto 22)

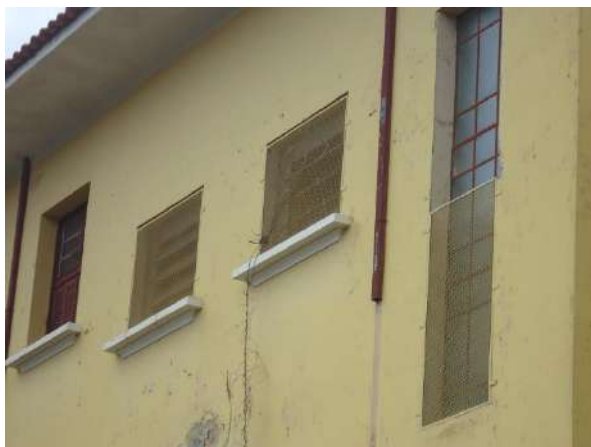
(foto 23)

Escola Estadual Fernando Otávio
Seteira e basculantes em metal e vidro
na fachada lateral direita do bem e
seus enquadramento e peitoris se exibem
íntegros mas necessitando de pintura.

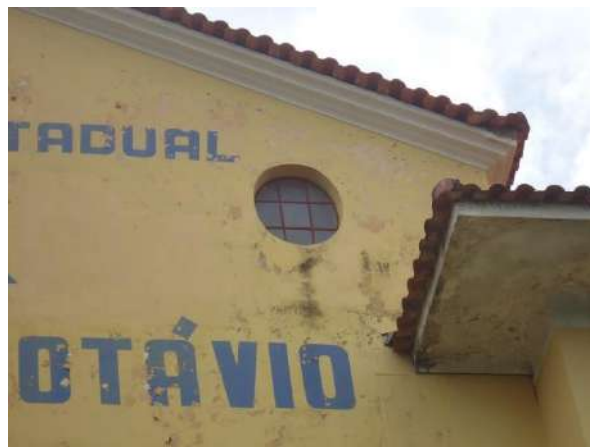
(foto 24)

Escola Estadual Fernando Otávio
Óculos em metal e vidro no frontão
da fachada frontal da edificação e
seu enquadramento estão bem conservados,
mas também necessitam de nova pintura.

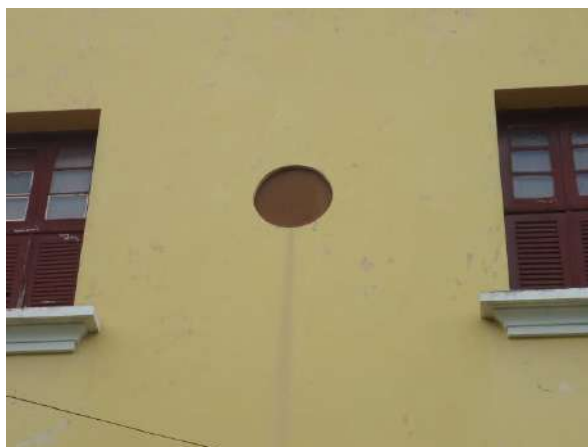
(foto 25)

Escola Estadual Fernando Otávio
Óculos na fachada frontal da edificação, a pintura de sua superfície
o fez perder sua função de iluminação do interior do bem.

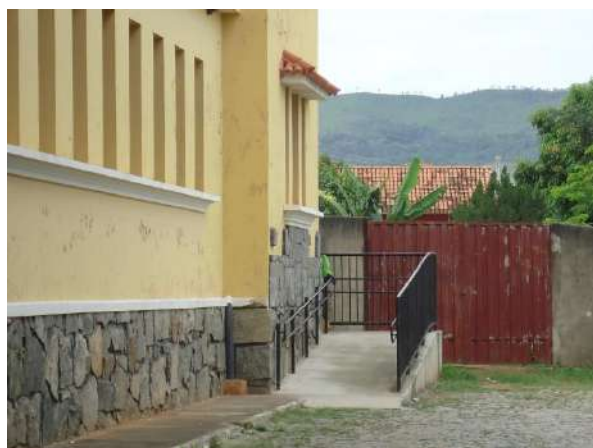
6. PISOS	ESTADO DE CONSERVAÇÃO		
	BOM	REGULAR	PRECARIO
CIMENTADO	70%	27%	03%
CERÂMICA	45%	31%	24%
DANOS VERIFICADOS¹⁰⁵ : O cimentado apresenta fissuras, manchas de umidade e alguma perda de material, a cerâmica, além dos danos que também são verificados no cimentado, também é verificado o desgaste de sua superfície e remendos.

Pará de Minas
Escola Estadual Fernando Otávio
Cimento e cimento pintado apresentam trincas, manchas e perda de material.
(foto 26)
Imagem: Álisson Margotti – 19/10/2018

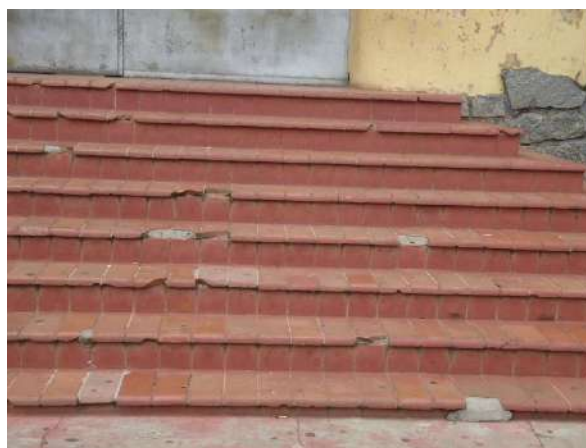
Pará de Minas
Escola Estadual Fernando Otávio
A cerâmica da escada apresenta trincas, remendos, manchas, perda de material e desgaste da superfície.
(foto 27)
Imagem: Álisson Margotti – 19/10/2018

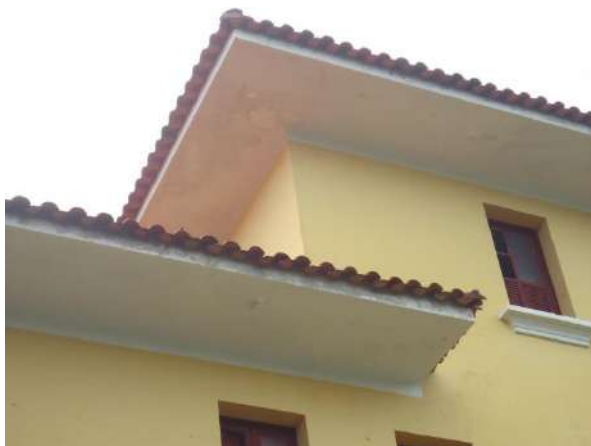
7. FORROS	ESTADO DE CONSERVAÇÃO		
	BOM	REGULAR	PRECARIO
ESTEIRA	-	-	-
MADEIRA	-	-	-
GESSO	-	-	-
LAJE	82%	18%	-
OUTROS (DESCREVER)	-	-	-
ELEMENTOS ARTÍSTICOS APLICADOS	-	-	-
DANOS VERIFICADOS¹⁰⁶ : A laje dos beirais e da sacada apresenta machas de umidade e estufamentos.

Pará de Minas
Escola Estadual Fernando Otávio
Laje dos beirais apresentam manchas de umidade e estufamentos.
(foto 28)
Imagem: Álisson Margotti – 19/10/2018

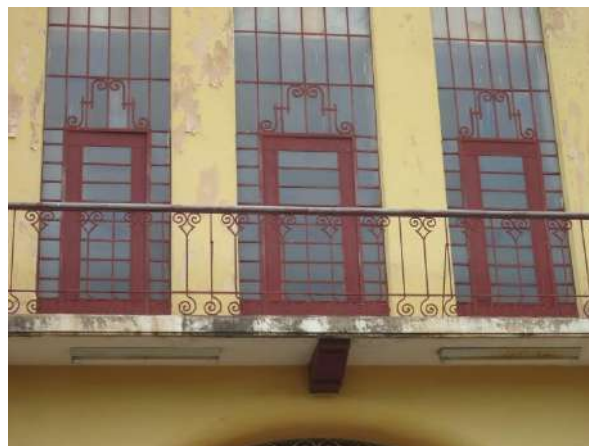
Pará de Minas
Escola Estadual Fernando Otávio
Laje da sacada apresenta manchas ocasionadas por umidade.
(foto 29)
Imagem: Álisson Margotti – 19/10/2018

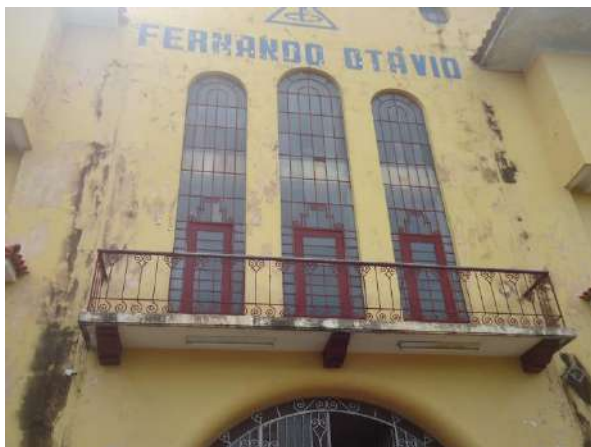
Pará de Minas
Escola Estadual Fernando Otávio
Sacada e seus elementos
(laje, cachorros e guarda-corpo)
se encontram íntegros mas
com camada pictórica precária.
(foto 30)

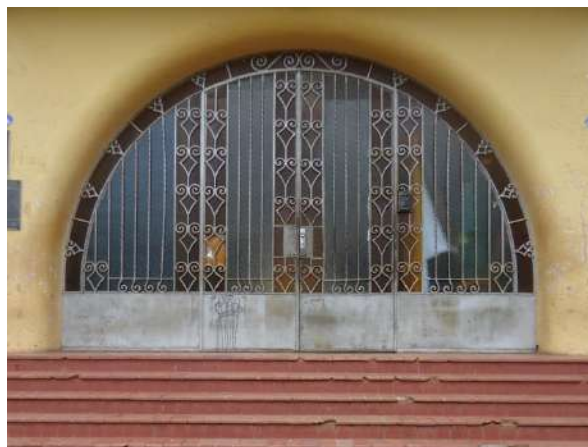
Pará de Minas
Escola Estadual Fernando Otávio
Portada simples com enquadramento curvo em bom
estado de conservação. Escadaria apresenta
revestimento cerâmico desgastado, com trincas
perda de material e remendos em cimento.
(foto 31)

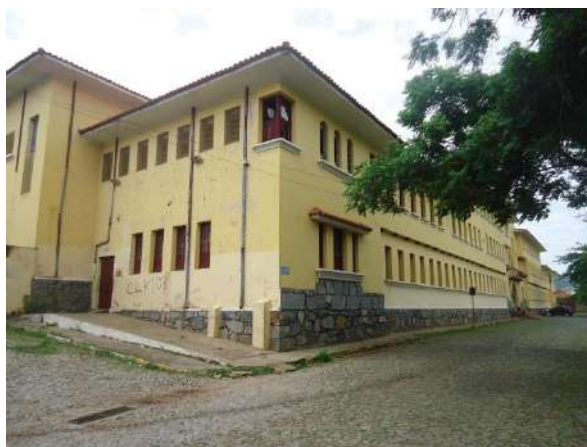
Pará de Minas
Escola Estadual Fernando Otávio
Peitoris, sobreverga e cachorros em bom estado
de conservação mas necessitando de nova camada pictórica.
(foto 32)

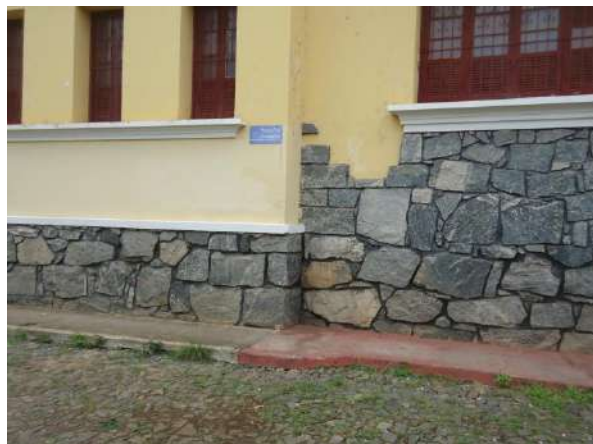
9. AGENCIAMENTO EXTERNO	ESTADO DE CONSERVAÇÃO		
	BOM	REGULAR	PRECARIO
PASSEIO	75%	20%	05%
DANOS VERIFICADOS¹⁰⁸ : O agenciamento é conformado pela própria fachada. Os passeios apresentam trincas, manchas de umidade e perda de material.

Pará de Minas
Escola Estadual Fernando Otávio
Cimento apresenta
trincas, manchas e perda de material.
(foto 33)

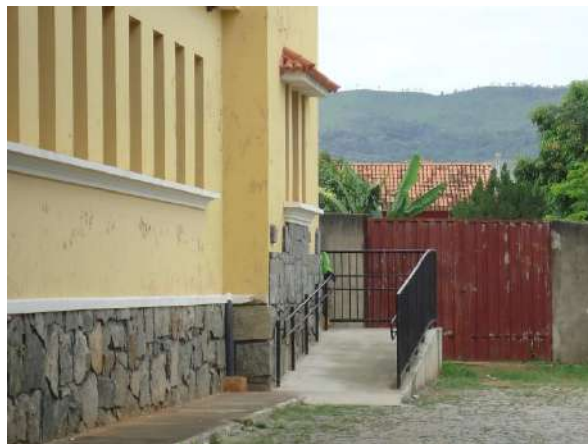
Pará de Minas
Escola Estadual Fernando Otávio
Trecho do passeio refeito
apresenta-se em bom estado.
(foto 33)

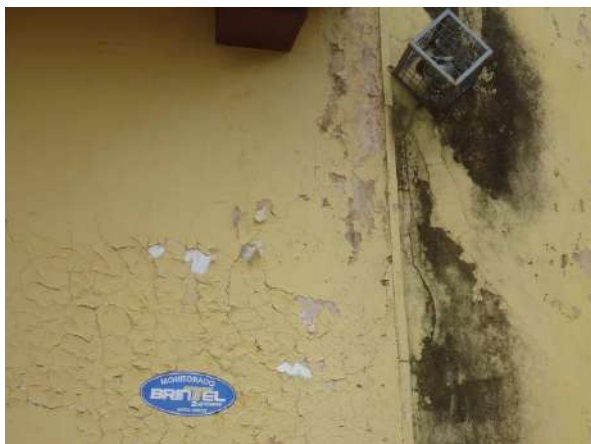
Pará de Minas
Escola Estadual Fernando Otávio
Câmera de segurança instalada junto
à entrada principal do bem.
(foto 35)

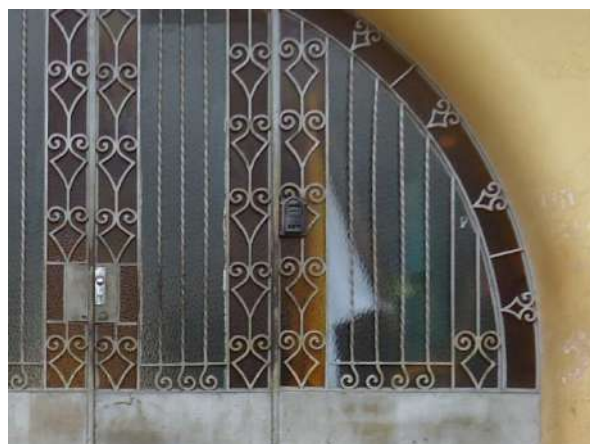
Pará de Minas
Escola Estadual Fernando Otávio
Interfone no portão principal
que dá acesso à edificação.
(foto 36)

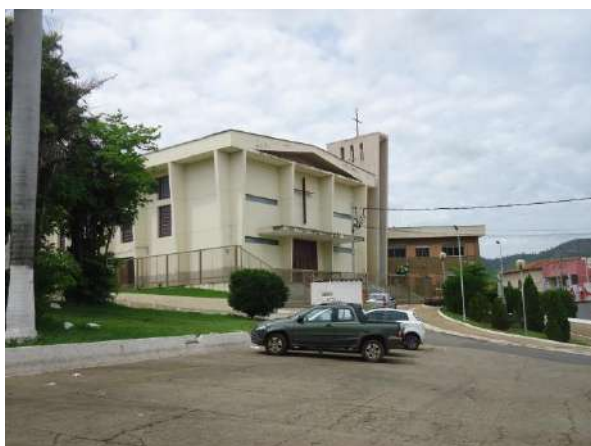
Pará de Minas
Escola Estadual Fernando Otávio
Paisagem do entorno conformada pela Praça
Frei Concórdio e Igreja de São Francisco de Assis.
(foto 36)

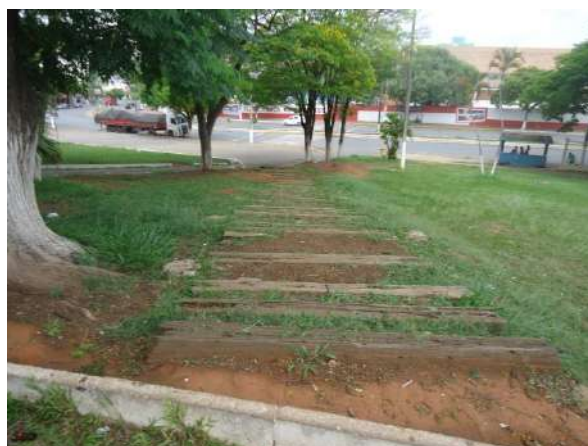
Pará de Minas
Escola Estadual Fernando Otávio
A Praça Frei Concórdio e o antigo caminho de madeira
que dava acesso à Escola.
(foto 37)
