4.7. Avaliação do Estado de Conservação do Bem Imóvel Escola Estadual Governador Valadares

MUNICÍPIO: Pará de Minas		DISTRITO: Sede	
NOME DO BEM TOMBADO ¹¹⁵ : Escola Estadual Governador Valadares			
ENDEREÇO DO BEM CULTURAL: Rua Delfim Moreira, 080, Centro			
Nº DECRETO / ANO: 2.756/1998	Nº INSCRIÇÃO LIVRO DO TOMBO / ANO: 04/2000	PROCESSO ACEITO NO ICMS PATRIMÔNIO CULTURAL A PARTIR DO EXERCÍCIO: 2000	
NOME E ASSINATURA DO RESPONSÁVEL TÉCNICO: Álison Tavares Margotti		FORMAÇÃO PROFISSIONAL: Arquiteto e Urbanista	CAU: ¹¹⁶ 196550-6
CHEFE DO SETOR DA PREFEITURA RESPONSÁVEL PELA IMPLEMENTAÇÃO DA POLITICA DE PATRIMÔNIO CULTURAL: Paulo Augusto Teixeira Duarte		DATA REALIZAÇÃO LAUDO: 06/11/2018	
HÁ OBRA DE RESTAURAÇÃO EM ANDAMENTO ¹¹⁷ ?		SIM	NÃO X
HÁ PROJETO APROVADO POR LEI DE INCENTIVO À CULTURA?		SIM	NÃO X
EM CASO POSITIVO:	LEI FEDERAL	LEI ESTADUAL	OUTRA

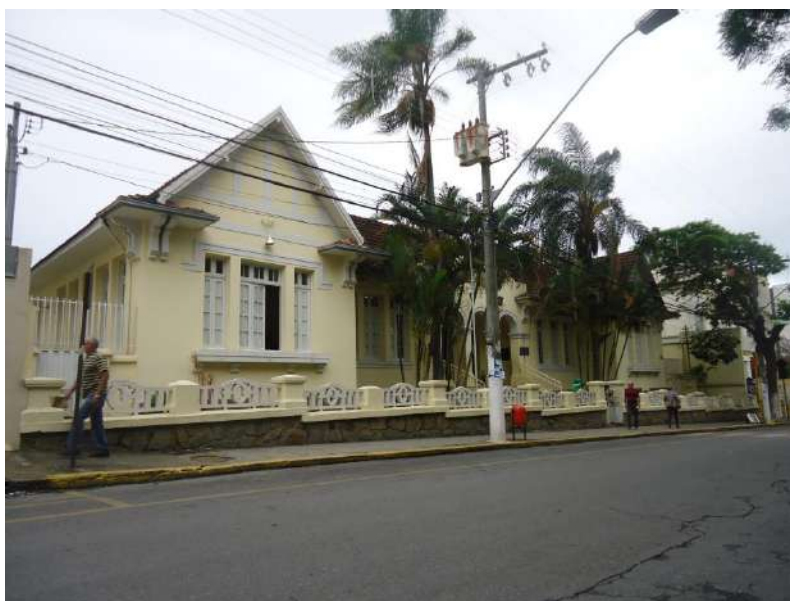
Pará de Minas
Escola Estadual Governador Valadares
Fachada Frontal
(foto 01)
Imagem: Álison Margotti – 06/11/2018

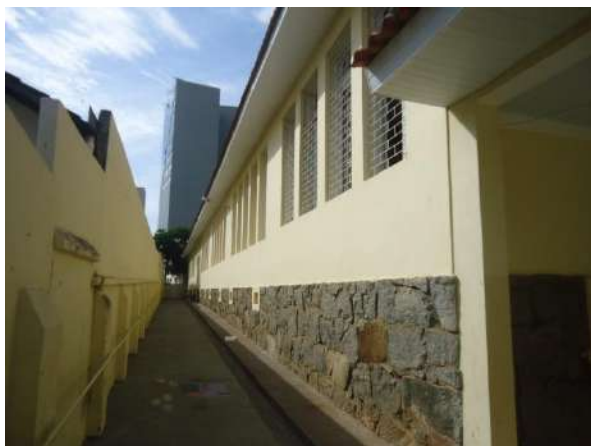
Pará de Minas
Escola Estadual Governador Valadares
Fachada lateral esquerda.
(foto 02)
Imagem: Álisson Margotti – 06/11/2018

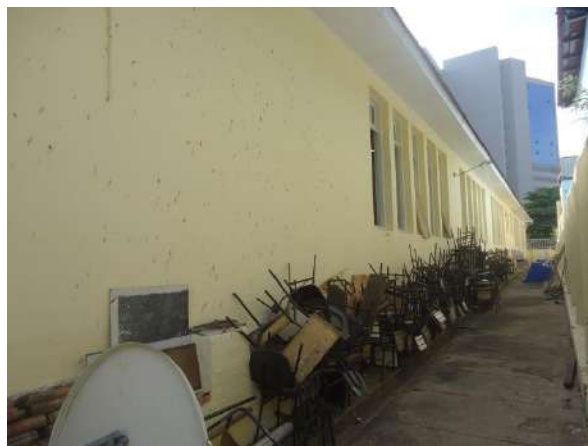
Pará de Minas
Escola Estadual Governador Valadares
Fachada lateral direita.
(foto 03)
Imagem: Álisson Margotti – 06/11/2018

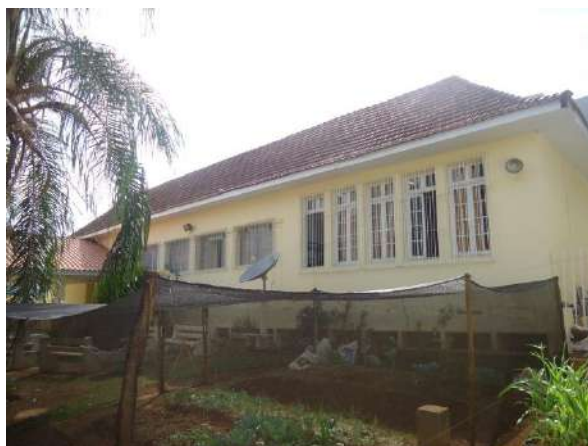
Pará de Minas
Escola Estadual Governador Valadares
Fachada Posterior
(foto 04)
Imagem: Álisson Margotti – 06/11/2018

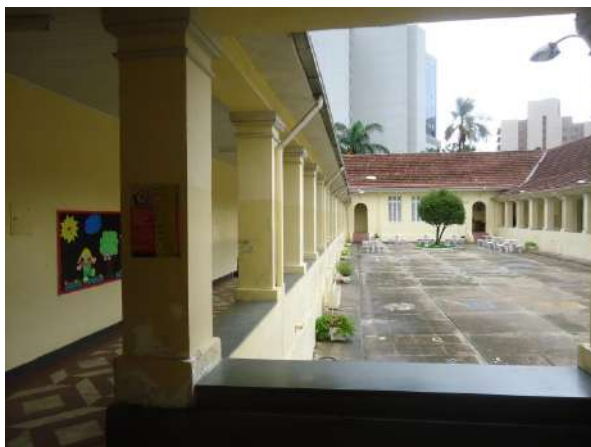
Pará de Minas
Escola Estadual Governador Valadares
Pilares e vigas das varanda internas
apresentam bom estado de conservação.
(foto 05)

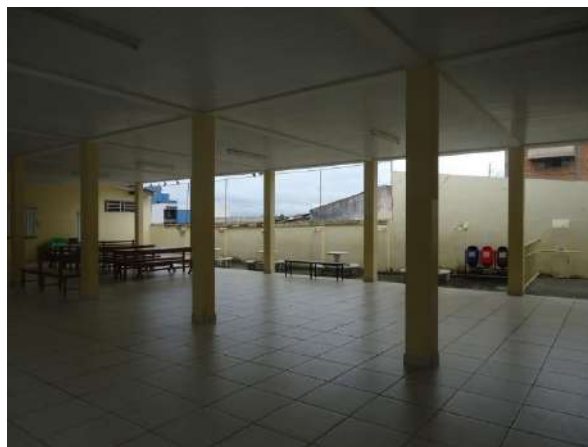
Pará de Minas
Escola Estadual Governador Valadares
Pilares e vigas do refeitório nos fundos do bem
exibem boa conservação.
(foto 06)

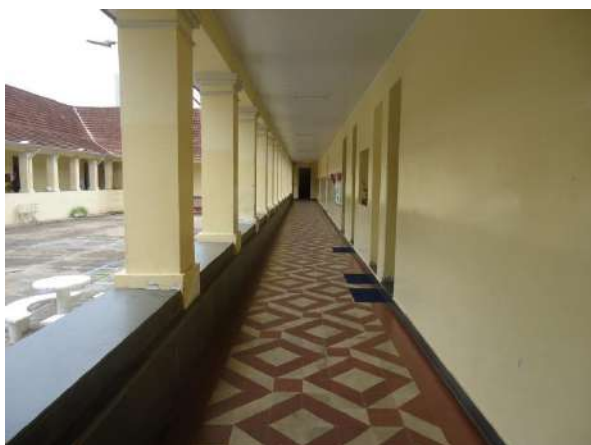
Pará de Minas
Escola Estadual Governador Valadares
Pilares e vigas dos claustros
apresentam bom estado de conservação.
(foto 07)

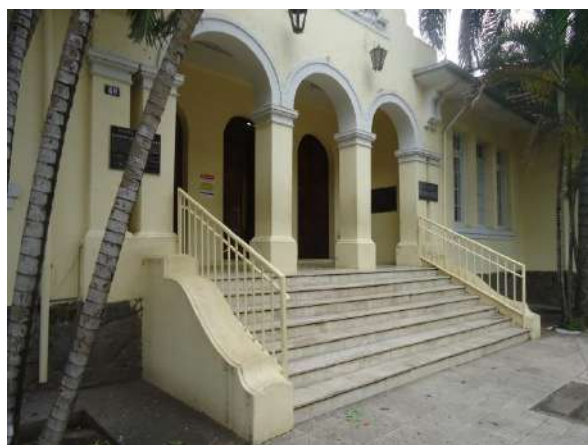
Pará de Minas
Escola Estadual Governador Valadares
Pilares e arcos da fachada frontal
exibem boa conservação.
(foto 08)

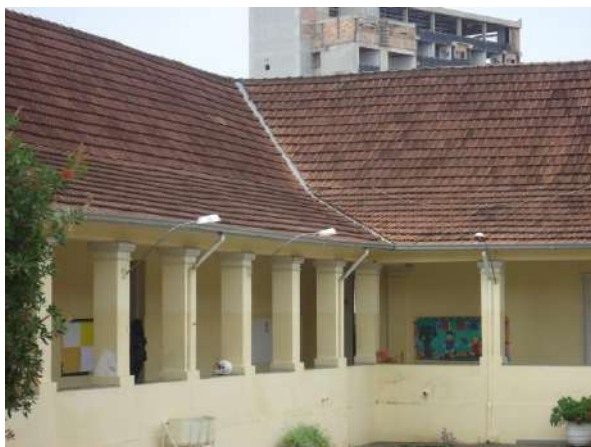
2. COBERTURA	ESTADO DE CONSERVAÇÃO		
	BOM	REGULAR	PRECARIO
ESTRUTURA DO TELHADO (MADEIRA)	100%	--	-
MANTO DE COBERTURA (TELHA FRANCESA)	95%	05%	-
CALHAS / RUFOS / CONDUTORES	100%	-	-
COROAMENTO (PLATIBANDA; FRONTÃO; CIMALHA)	100%	-	-
OUTROS (BEIRAL, GUARDA-PÓ)	90%	10%	-
DANOS VERIFICADOS¹²⁰: Os elementos da cobertura foram recentemente restaurados (2016), apenas o manto em telhas francesas exibe manchas de umidade.

Pará de Minas
Escola Estadual Governador Valadares
Telhas francesas em bom estado de conservação, exibindo apenas manchas de umidade.
(foto 09)

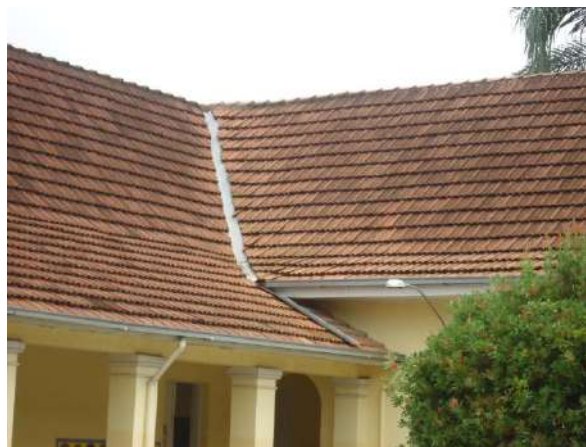
Pará de Minas
Escola Estadual Governador Valadares
Condutores de águas pluviais e guarda-pó bem conservados.
(foto 10)

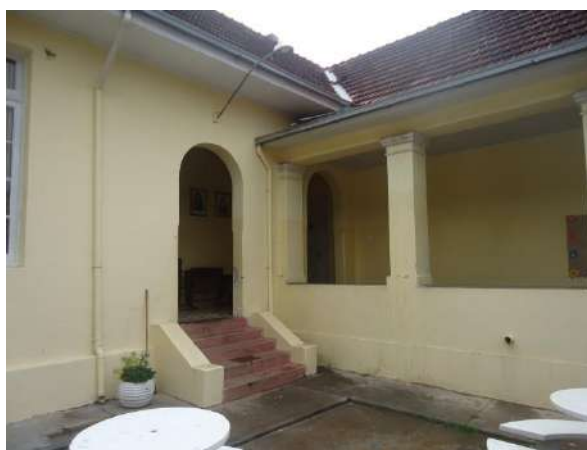
Pará de Minas
Escola Estadual Governador Valadares
Elementos da cobertura bem conservados, apenas algumas manchas de umidade.
(foto 11)

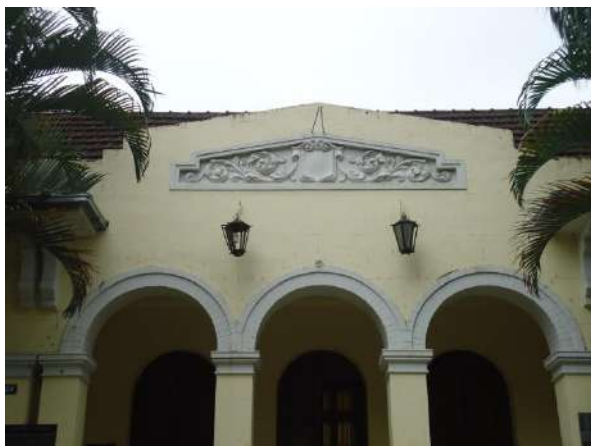
(foto 12)

Pará de Minas
Escola Estadual Governador Valadares
Frontão com ornamentos em estuque
em bom estado de conservação.

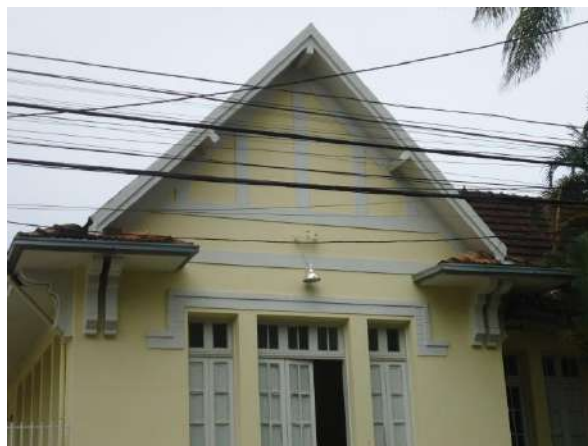
(foto 13)

Pará de Minas
Escola Estadual Governador Valadares
Beiral e cachorros bem conservados
na fachada frontal do bem.

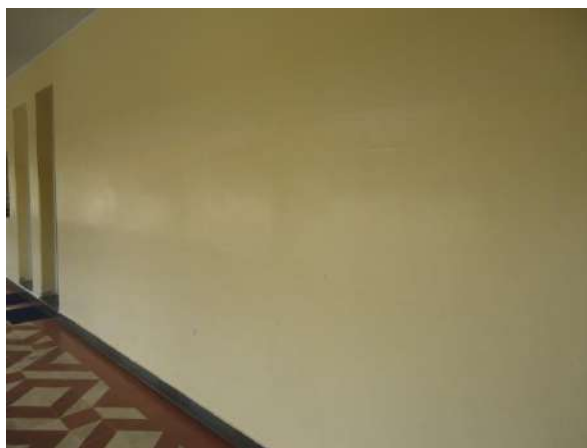
(foto 14)

Pará de Minas
Escola Estadual Governador Valadares
As alvenarias se encontram
em bom estado de conservação.

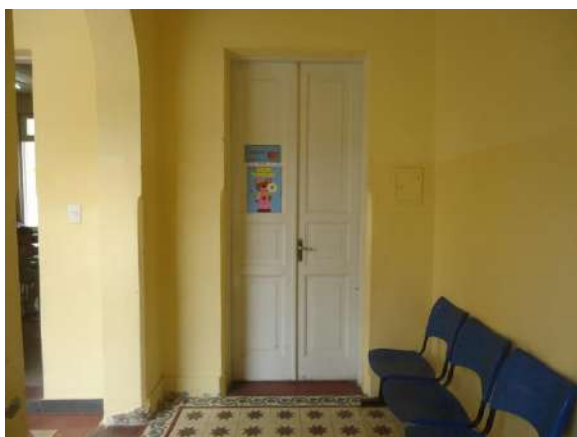
Pará de Minas
Escola Estadual Governador Valadares
Reboco e pinturas à óleo e à base de água comum às paredes do bem estão bem conservadas.
(foto 15)
Imagem: Álisson Margotti – 06/11/2018

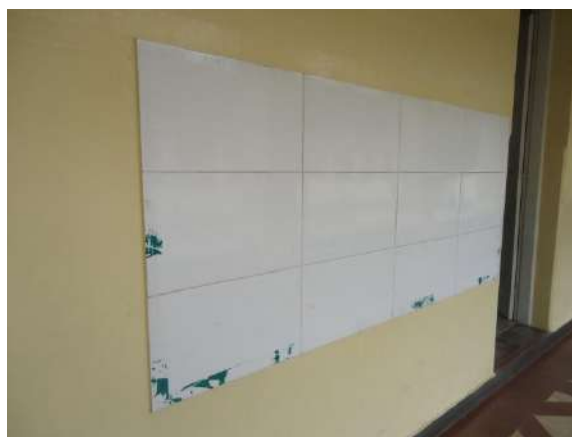
Pará de Minas
Escola Estadual Governador Valadares
Cerâmica nas paredes dos corredores, utilizadas para fixação de cartazes, exibindo bom estado.
(foto 16)
Imagem: Álisson Margotti – 06/11/2018

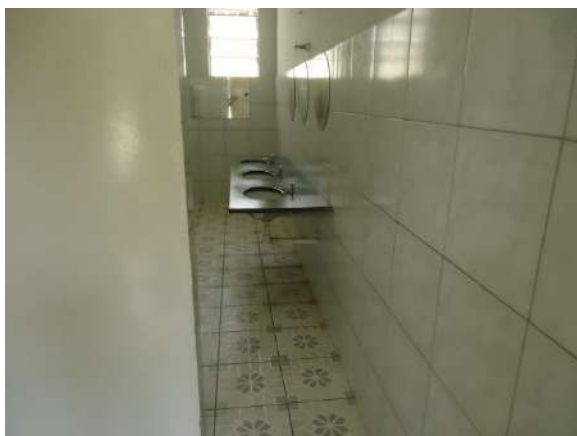
Pará de Minas
Escola Estadual Governador Valadares
Cerâmicas dos banheiros em bom estado de conservação.
(foto 17)
Imagem: Álisson Margotti – 06/11/2018

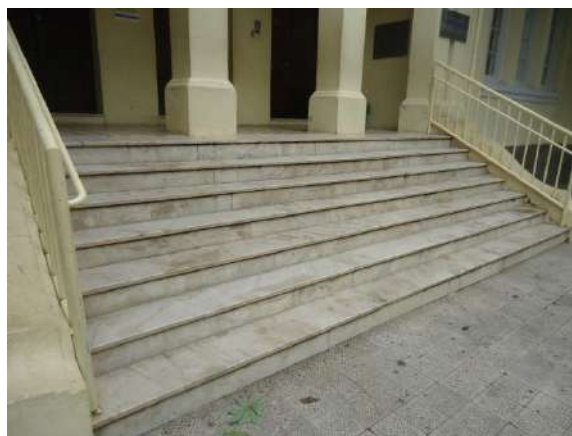
DANOS VERIFICADOS¹²²: Os revestimentos estão bem conservados em razão das restaurações de 2016. Algumas quinas perderam um pouco reboco e o mármore da escada principal apresenta desgaste e trincas.

Pará de Minas
Escola Estadual Governador Valadares
O mármore que reveste a escadaria principal exibe trincas e desgaste.
(foto 18)
Imagem: Álisson Margotti – 06/11/2018

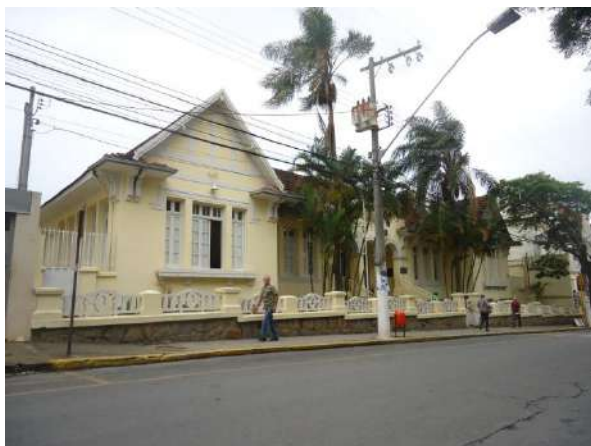
Pará de Minas
Escola Estadual Governador Valadares
Os elementos artísticos da fachada frontal apresentam bom estado de conservação.
(foto 19)
Imagem: Álisson Margotti – 06/11/2018

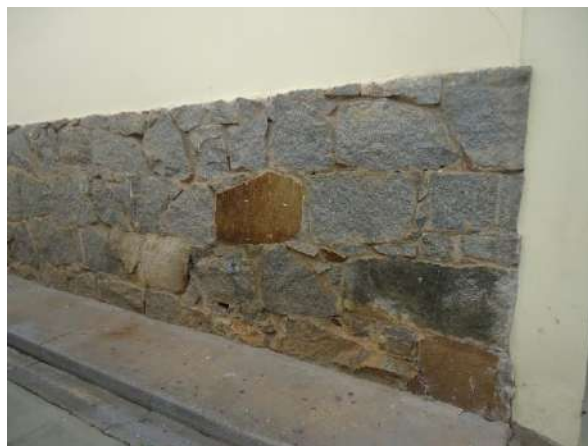
Pará de Minas
Escola Estadual Governador Valadares
Barrado em pedras brutas nas paredes laterais e fundos do bem tombado.
(foto 20)
Imagem: Álisson Margotti – 06/11/2018

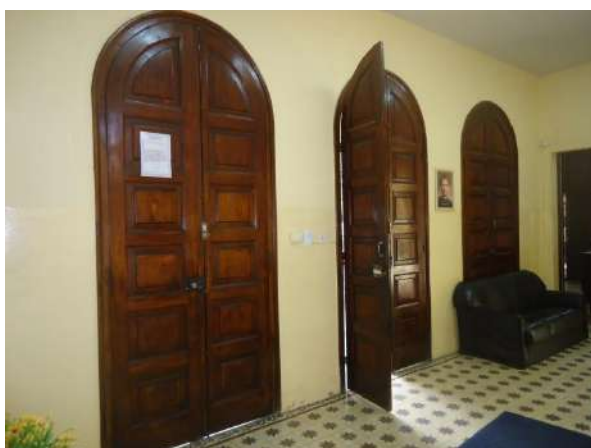
Pará de Minas
Escola Estadual Governador Valadares
Portas do acesso principal do bem apresentam bom estado de conservação.
(foto 21)
Imagem: Álisson Margotti – 06/11/2018

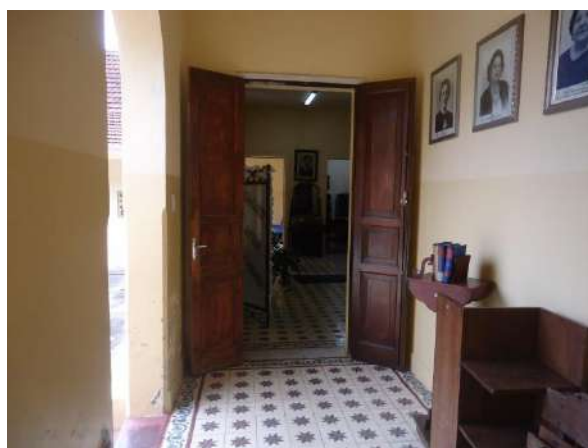
Pará de Minas
Escola Estadual Governador Valadares
Portas entre o hall de entrada e os claustros bem conservadas.
(foto 22)
Imagem: Álisson Margotti – 06/11/2018

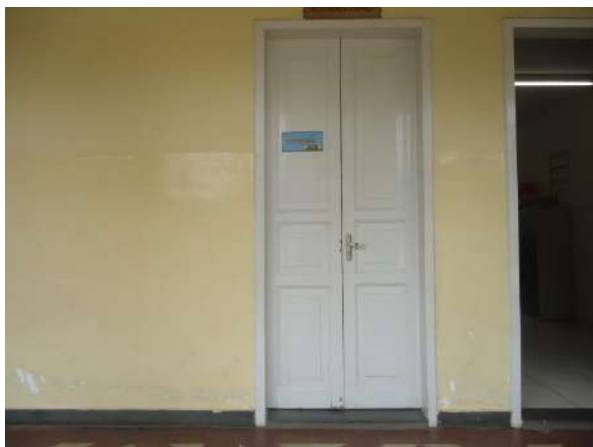
Pará de Minas
Escola Estadual Governador Valadares
Portas comuns às salas de aula bem conservdas
mas apresentam ressecamentos e fissuras.
(foto 23)

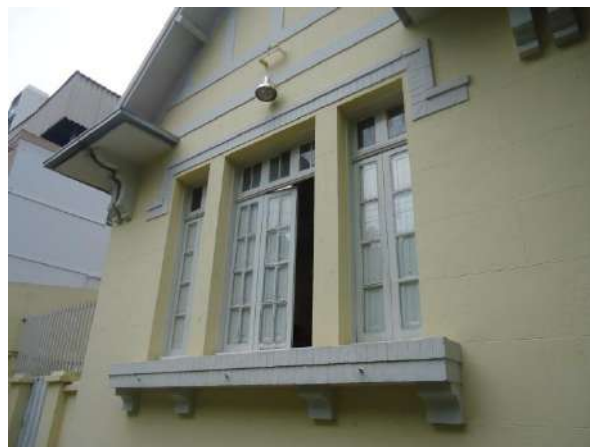
Pará de Minas
Escola Estadual Governador Valadares
Janelas da fachada frontal em madeira, enquadramento
em massa e ornamentos em estuque bem conservados.
(foto 24)

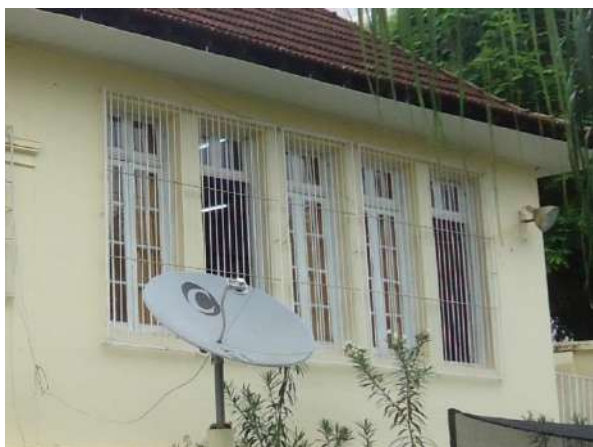
Pará de Minas
Escola Estadual Governador Valadares
Janelas em madeira e vidro das salas de aula nas
laterais e fundos do bem estão bem conservadas.
(foto 25)

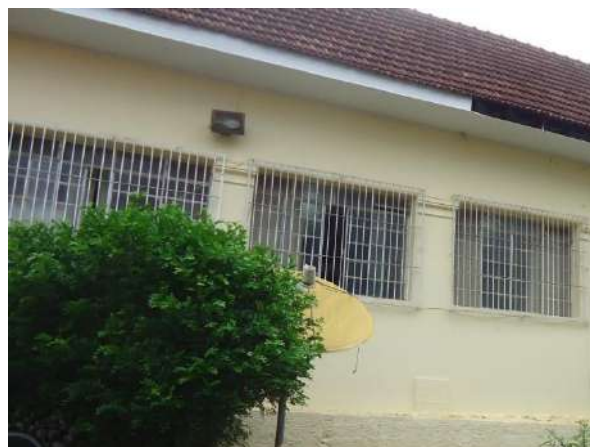
Pará de Minas
Escola Estadual Governador Valadares
Janelas em metal e vidro, enquadramneto em massa
e grades nos fundos do bem em bom estado.
(foto 26)

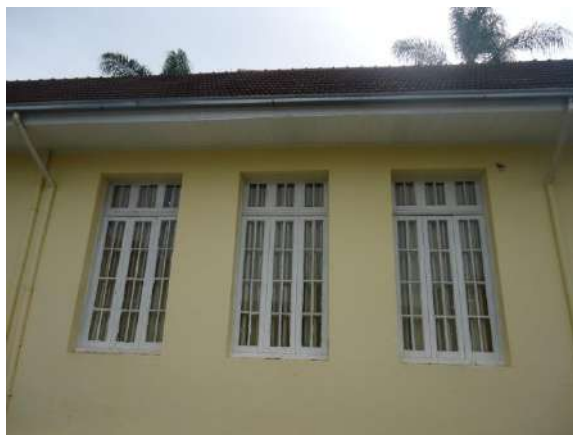
(foto 27)

Pará de Minas
Escola Estadual Governador Valadares
Janela em madeira e vidro, enquadramento em massa nas laterais do bem exibem bom estado de conservação.

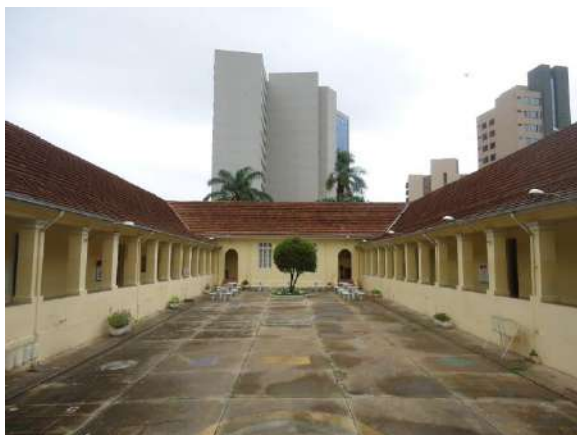
(foto 28)

DANOS VERIFICADOS¹²³ : No pátio e nas laterais do bem, o piso cimentado apresenta trincas e manchas de umidade, já o ladrilho hidráulico exibe desgastes e os pisos, nota-se que os pisos em madeira das salas de aula estão bastante desgastados e os da administração estão bem conservados.

Pará de Minas
Escola Estadual Governador Valadares
Piso cimentado do pátio interno exibe trincas e manchas de umidade.

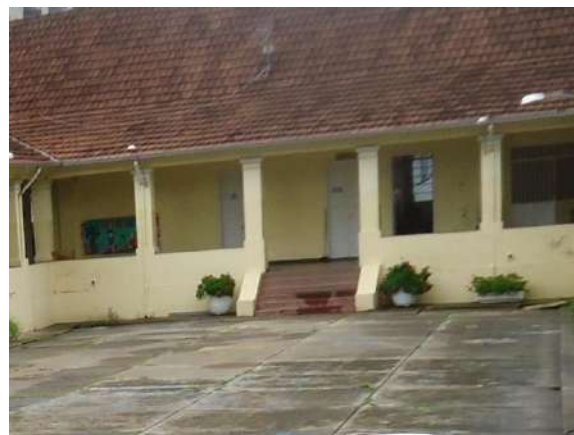
(foto 29)

Pará de Minas
Escola Estadual Governador Valadares
Cimento vermelho na escada entre o pátio e a varanda interna apresenta desgaste.

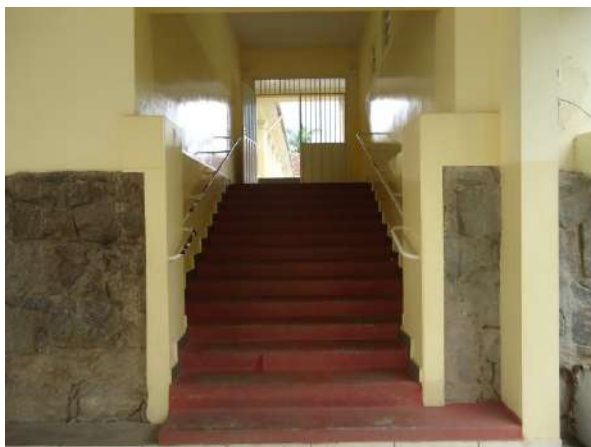
Pará de Minas
Escola Estadual Governador Valadares
Piso cimentado vermelho na escada entre a varanda interna e o refeitório bem conservada.
(foto 30)

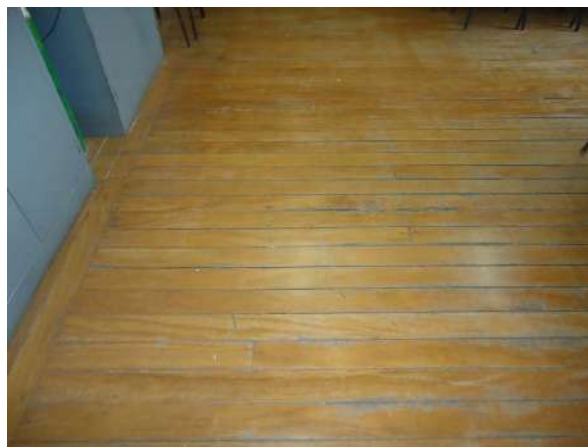
Pará de Minas
Escola Estadual Governador Valadares
Tacos comuns a todas as salas de aula do bem se apresentam bastante desgastados.
(foto 31)

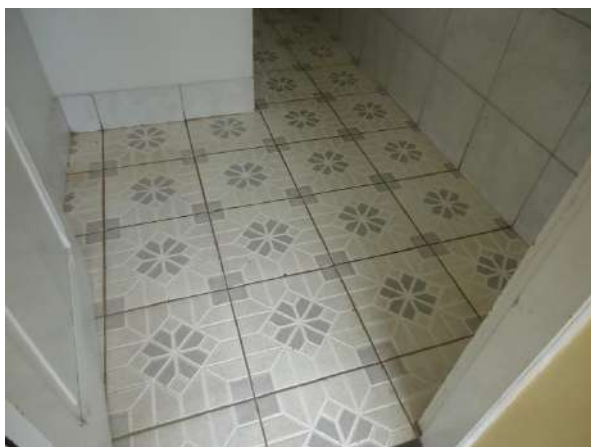
Pará de Minas
Escola Estadual Governador Valadares
Cerâmica dos banheiros apresenta bom estado de conservação.
(foto 32)

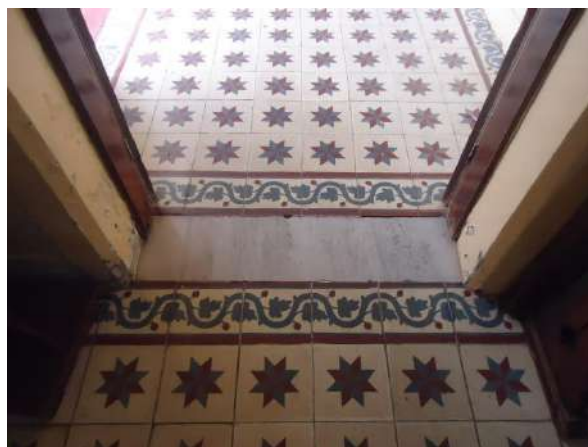
Pará de Minas
Escola Estadual Governador Valadares
Detalhe do ladrilho hidráulico do hall de entrada apresenta leve desgaste e algum escurecimento.
(foto 33)

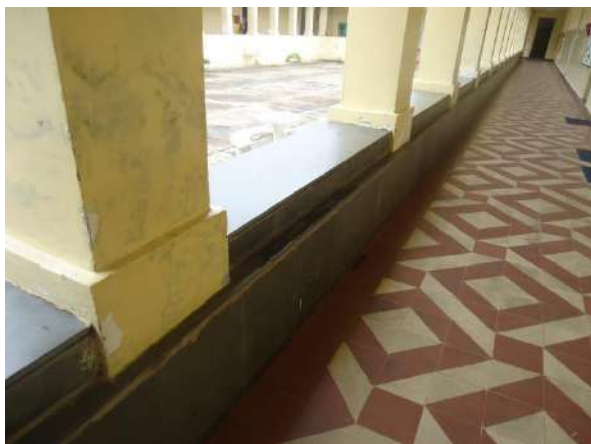
Pará de Minas
Escola Estadual Governador Valadares
Ladrilho hidráulico dos corredores da varanda interna apresentam desgaste e escurecimento.
(foto 34)

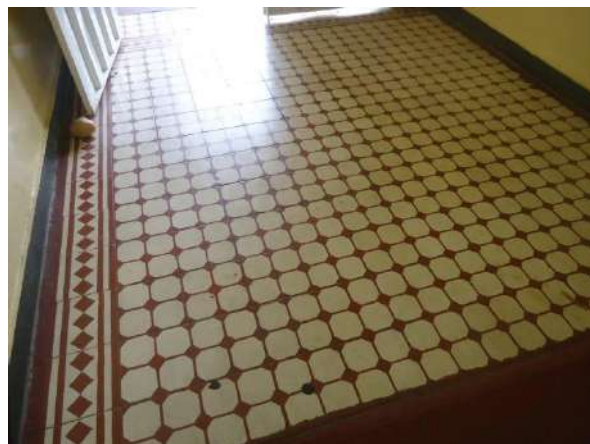
Pará de Minas
Escola Estadual Governador Valadares
Detalhe do ladrilho hidráulico do alto da escada entre a varanda interna e o refeitório desgastado e manchado.
(foto 35)

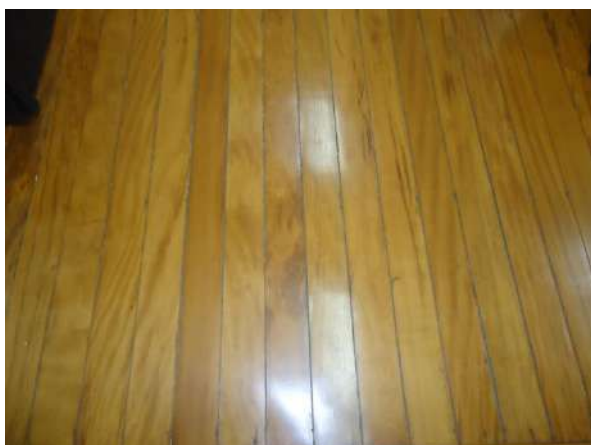
Pará de Minas
Escola Estadual Governador Valadares
Piso em madeira da diretoria apresentando bom estado de conservação.
(foto 36)

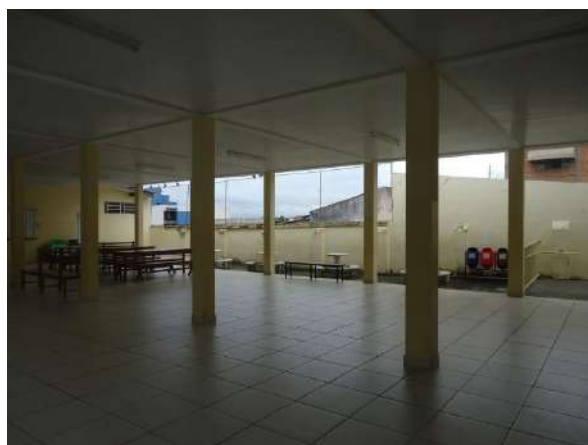
Pará de Minas
Escola Estadual Governador Valadares
Detalhe do piso cerâmico do refeitório bem conservado.
(foto 37)

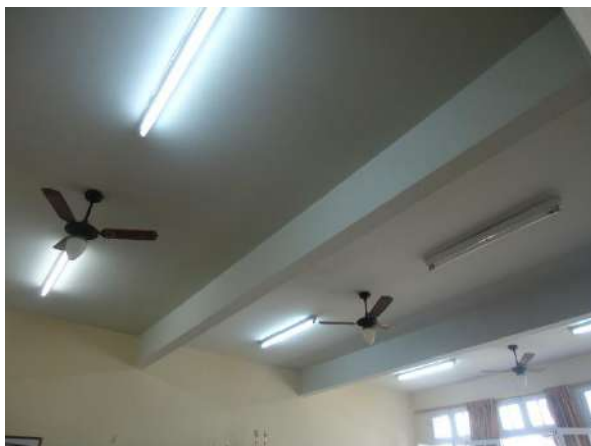
Pará de Minas
Escola Estadual Governador Valadares
Laje de uma sala de aula exibindo bom estado de conservação.
(foto 38)
Imagem: Álisson Margotti – 06/11/2018

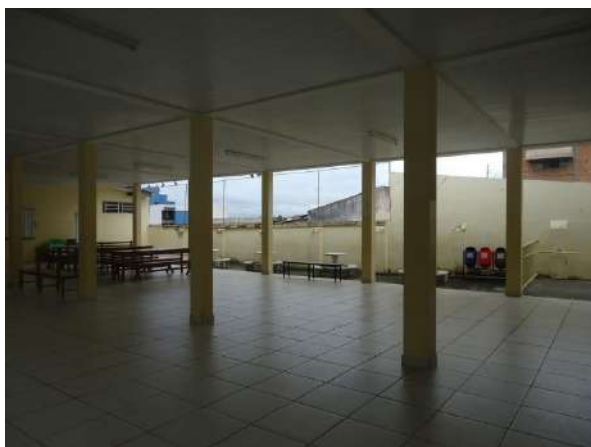
Pará de Minas
Escola Estadual Governador Valadares
Forro em PVC do refeitório em bom estado de conservação.
(foto 40)
Imagem: Álisson Margotti – 06/11/2018

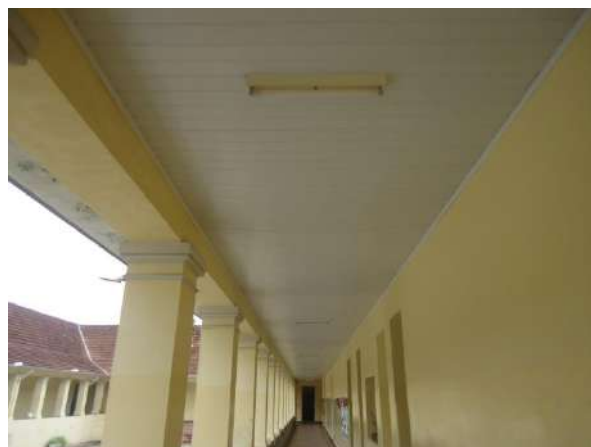
Pará de Minas
Escola Estadual Governador Valadares
Forro em PVC dos claustros laterais bem conservado.
(foto 41)
Imagem: Álisson Margotti – 06/11/2018

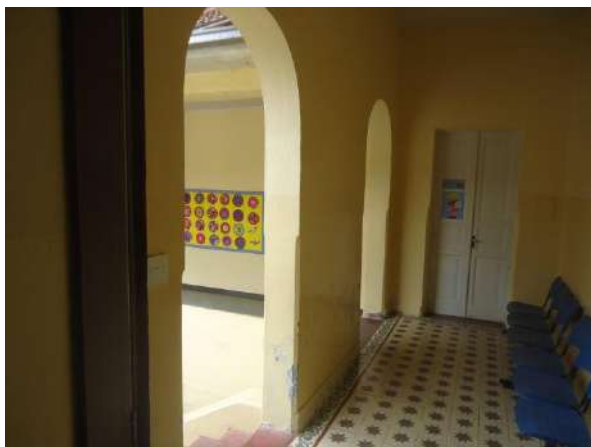
Pará de Minas
Escola Estadual Governador Valadares
Vista do claustro em bom estado de conservação,
ladrilhos e pinturas exibem algum desgaste.
(foto 42)

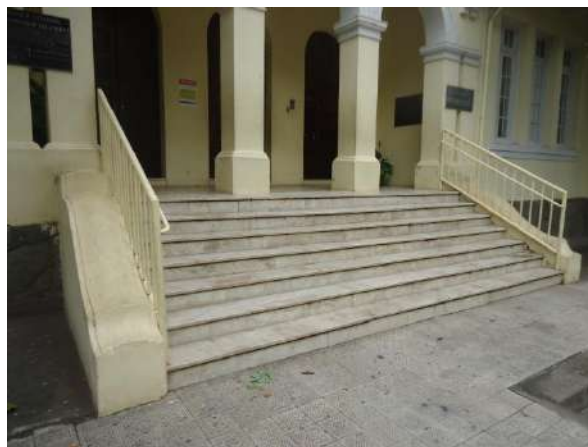
Pará de Minas
Escola Estadual Governador Valadares
Escada que dá acesso ao bem em bom estado
mas exibe algumas trincas no mármore.
(foto 43)

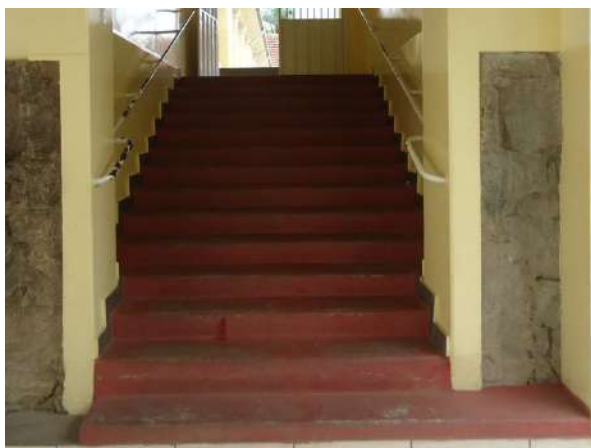
Pará de Minas
Escola Estadual Governador Valadares
Vista da escada que dá acesso ao refeitório
apresenta desgaste do cimento vermelho.
(foto 44)

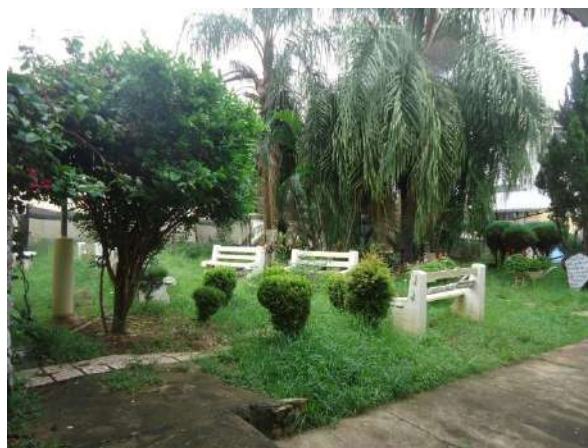
Pará de Minas
Escola Estadual Governador Valadares
Jardim para descanso e horta bem cuidados,
nos fundos do bem, junto ao refeitório.
(foto 45)

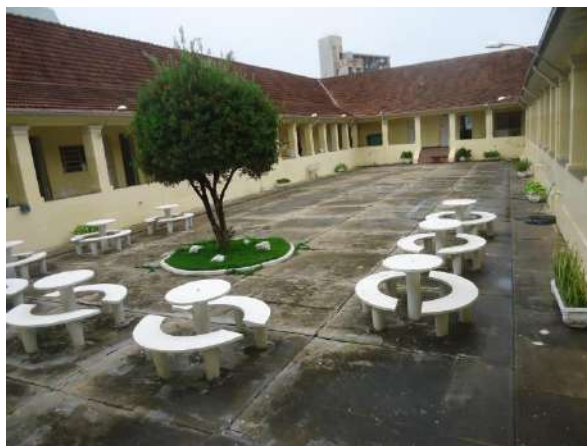
Pará de Minas
Escola Estadual Governador Valadares
Pátio conformado pelos claustros, apenas o piso cimentado exibe algumas trincas e manchas de umidade.
(foto 46)

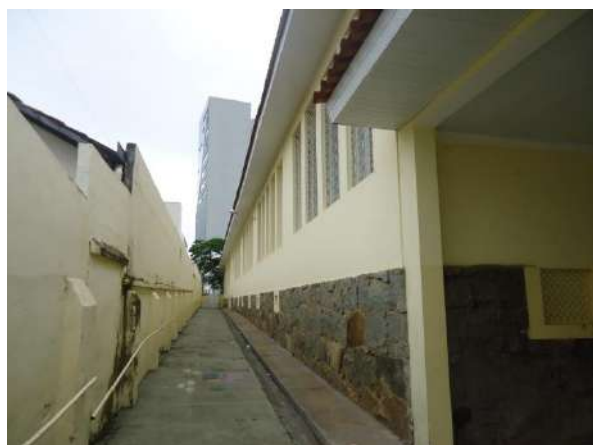
Pará de Minas
Escola Estadual Governador Valadares
Muro e quintal lateral esquerdo da edificação apresentando bom estado de conservação.
(foto 47)

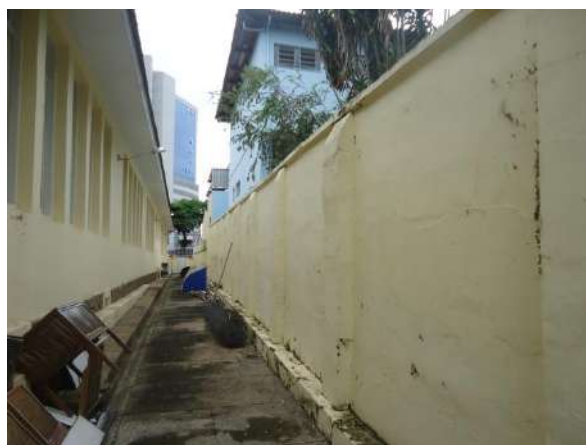
DANOS VERIFICADOS¹²⁶: Há áreas do quintal com acúmulo de mobiliário quebrado e de materiais de construção da restauração em andamento. Os passeios apresentam acúmulo de sujidades e manchas de umidade.

Pará de Minas
Escola Estadual Governador Valadares
Muro e quintal lateral direito, o piso está tricado e há acúmulo de materiais no mesmo.
(foto 48)

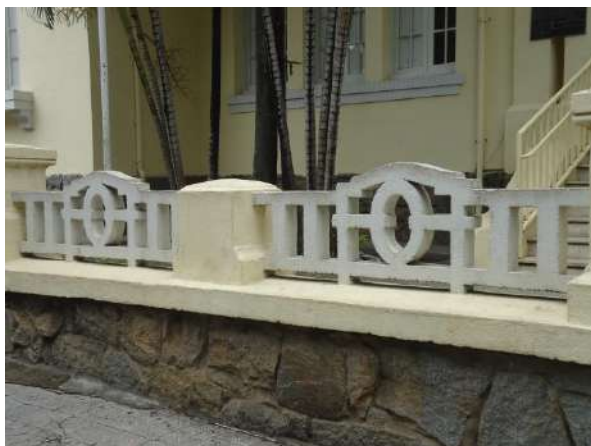
(foto 49)

Pará de Minas
Escola Estadual Governador Valadares
Muro e gradil da fachada frontal do bem estão bem conservados.

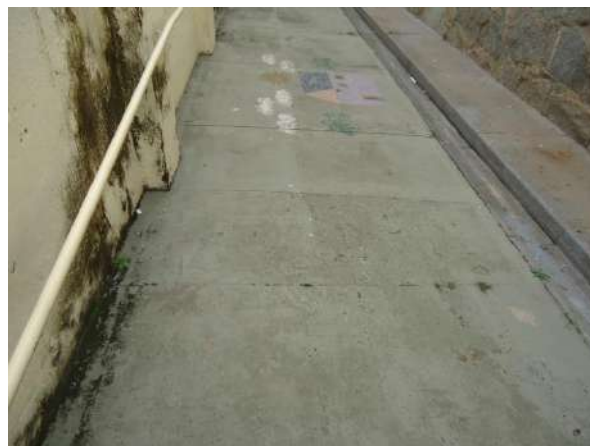
(foto 50)

Pará de Minas
Escola Estadual Governador Valadares
Rampa de acessibilidade, muro, gradil e portão da fachada frontalem bom estado de conservação.

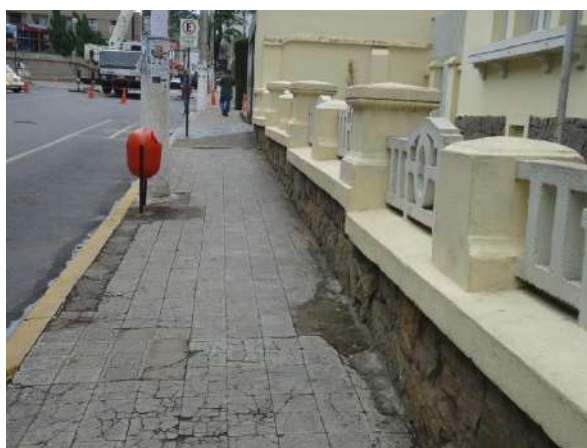
(foto 51)

Pará de Minas
Escola Estadual Governador Valadares
Passeios em frente à edificação apresentam sujidades e remendos.

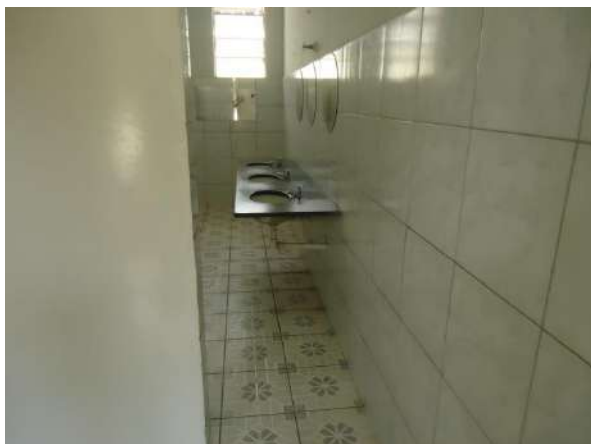
(foto 52)

Pará de Minas
Escola Estadual Governador Valadares
Instalações hidráulicas em bom estado de conservação.

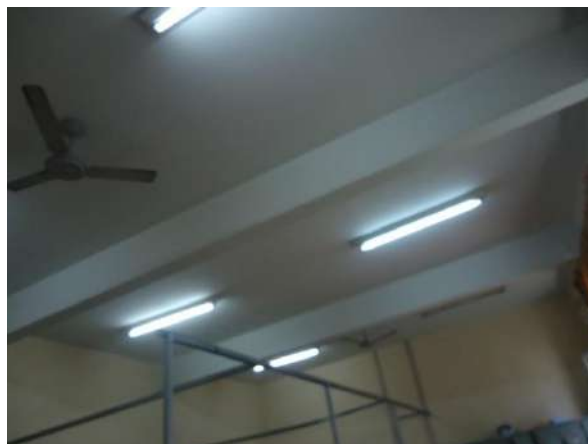
(foto 53)

Pará de Minas
Escola Estadual Governador Valadares
As instalações elétricas foram reparadas na restauração e reforma do bem em 2016.

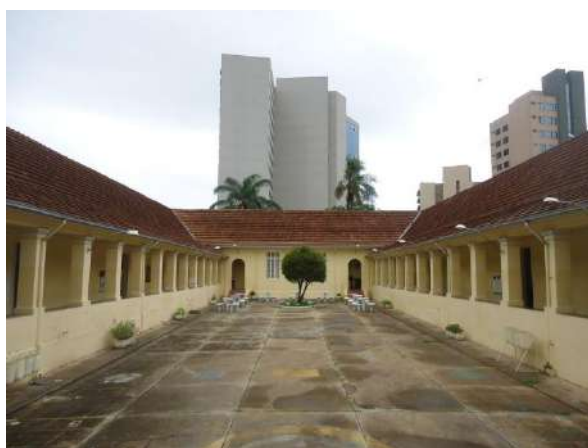
Pará de Minas
Escola Estadual Governador Valadares
Vista do pátio interno, ao fundo
grande edifício comercial a 75m do bem tombado.
(foto 49)
