Patrimônio Ferroviário de Minas Gerais	01,	02. SUPERINTENDÊNCIA DO IPHAN - MG
03.	LINHA: RFFSA: SR2 - BELO HORIZONTE RAMAL: RAMAL DE ANGRA DOS REIS SUB-RAMAL: TECNO DE LAVRAS A PASSA VINTE

04. MUNICÍPIO/DISTRITO Itumirim /sede		05. CÓDIGO IPHAN:						
		UF	LXXX	RXXX	SXXX	MUN	TIPO	ORDEN
06. DENOMINAÇÃO Conjunto da Estação Itumirim (Estação Itumirim)		MG	L001	R009	S004	02	EST	01

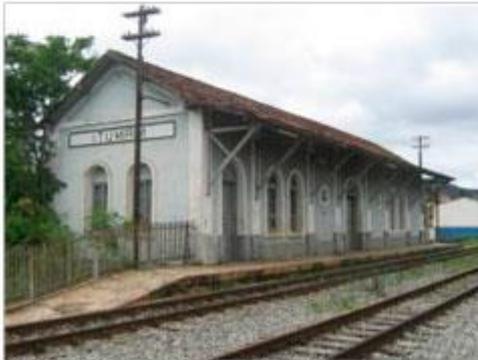
Foto 01 - Vista da estação. Data: 07/03/10

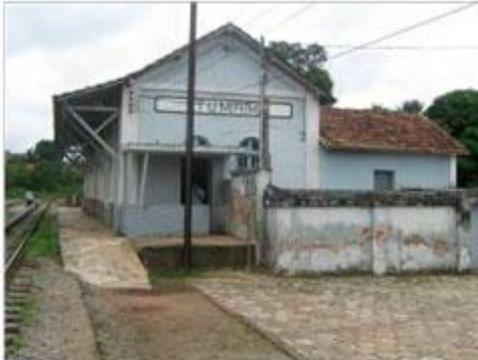
Foto 02 - Vista da estação. Data: 07/03/10

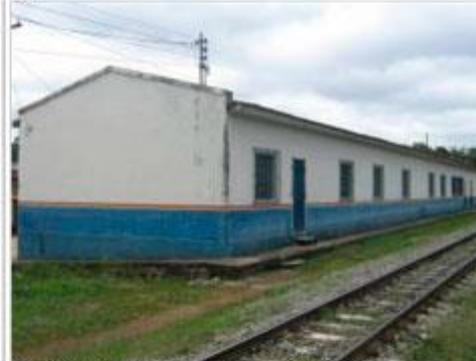
Foto 03 - Vista do alojamento. Data: 07/03/10

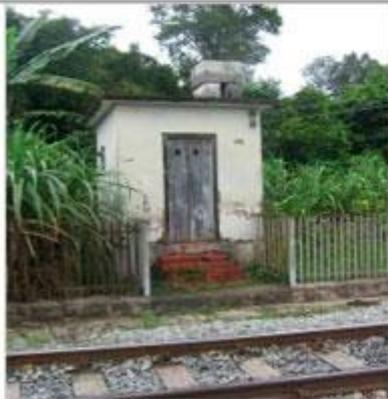
Foto 04 – Vista do banheiro da estação. Data: 07/03/10

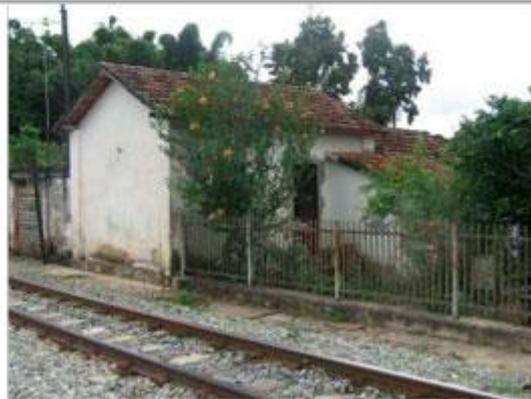
Foto 05 – Vista residência nº 447. Data: 07/03/10

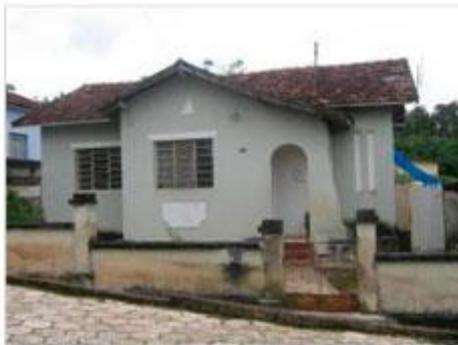
Foto 06 – Vista da residência nº 450. Data: 07/03/10

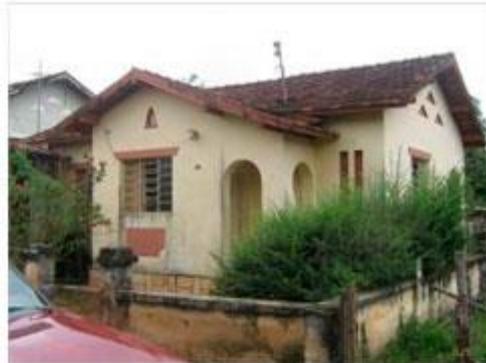
Foto 07 – Vista da residência nº 451. Data: 07/03/10

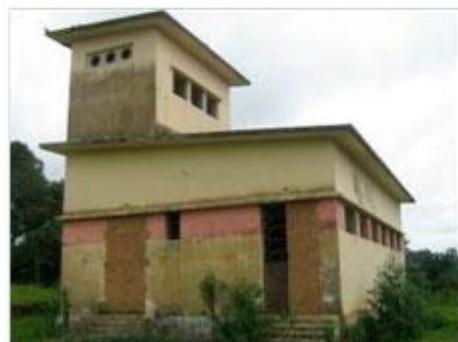
Foto 08 – Vista da subestação elétrica. Data: 02/03/10
