Patrimônio Ferroviário de Minas Gerais	01	02. SUPERINTENDÊNCIA DO IPHAN - MG
03.	LINHA: RFFSA - SR2 BELO HORIZONTE (LINHA A BRASÍLIA)		
	RAMAL: TRECHO DE BELO HORIZONTE A UBERABA		
	SUB-RAMAL: S000

04. MUNICÍPIO/DISTRITO Juatuba / Sede		05. CÓDIGO IPHAN:						
		UP	LXXX	RXXX	SXXX	MUN	TIPO	ORDEN
		MG	L001	R001	S000	04 (B)	EST	01
06. DENOMINAÇÃO Conjunto da Estação Juatuba (Estação Juatuba)		08. ANO DE CONSTRUÇÃO 1911		09. Número Tombo RFFSA: 2202333 (residência) 2202334 (estação) 2202335 (residência)

Patrimônio Ferroviário de Minas Gerais		01,	02.

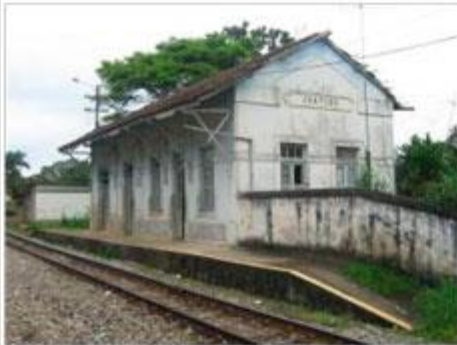
26. DESCRIÇÃO DA ÁREA/TERRENO/AMBIÊNCIA/INTERVENÇÕES/SITUAÇÃO DO CONJUNTO/ENTORNO IMEDIATO DO BEM: O conjunto é composto por 04 edificações. O imóvel da estação localiza-se na área urbana, é usada como residência. Não sofreu intervenções significativas, janelas e portas originais, o piso na área da residência é em assoalho de madeira em bom estado de conservação e parte em cerâmica também original. Na área do escritório e armazém, dentro do imóvel da estação, que encontra-se fora de uso, o é em taco e concreto, também está preservada a grande porta em madeira que corre sobre trilhos. O telhado no lado externo está parcialmente danificado e faltando telhas e causando avarias nas paredes. Na plataforma de embarque/desembarque parte do reboco está soltando e sofreu alguns reparos, o piso recebeu cobertura em concreto e a estrutura da cobertura é em madeira tipo mão francesa. De modo geral o imóvel mantém todas as características originais.

Foto 01 - Vista da estação. 17/03/10

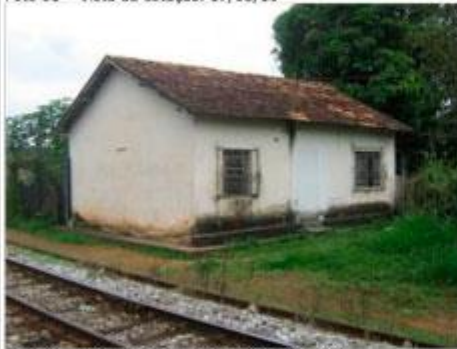
Foto 02 - Vista da residência. Data: 17/03/10

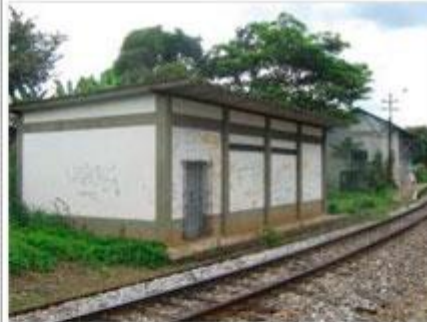
Ao lado da estação existe um imóvel, de uso original como subestação elétrica, é construção padrão moderna em alvenaria com cobertura em telhas de amianto, está abandonado, com sujeira e pichações.

Foto 03 - Vista da subestação elétrica. Data: 17/03/10

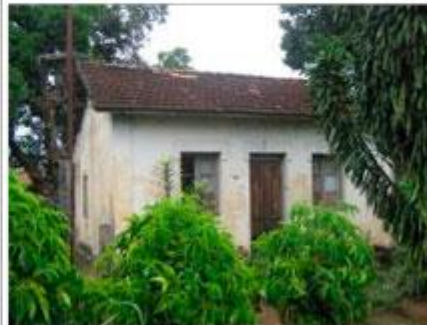
Foto 04 - Vista da residência. Data: 17/03/10
