2. BENS IMÓVEIS TOMBADOS PELO MUNICÍPIO

2.1 CRISTO REDENTOR

NOME DO BEM CULTURAL: Cristo Redentor

DATA: 04 de novembro de 2013.

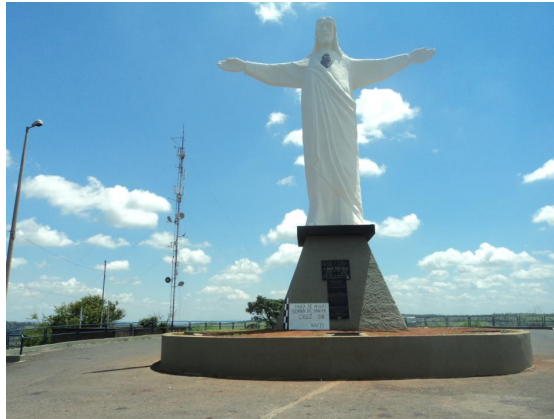
ESTRUTURA	ESTADO DE CONSERVAÇÃO		
	BOM	REGULAR	RUIM, NECESSITANDO INTERVENÇÃO
TIJOLOS AUTÔNOMA DE CONCRETO	100%	-	-
DANOS VERIFICADOS	Nenhum dano verificado.

Pará de Minas-Cristo Redentor
Vista frontal (foto 01)
Imagem: Isabel Garcia - 01/11/2013

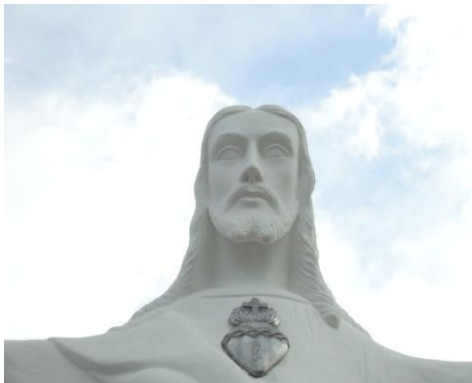
REVESTIMENTO	ESTADO DE CONSERVAÇÃO		
	BOM	REGULAR	RUIM, NECESSITANDO INTERVENÇÃO
REBOCO	95%	05%	-
PINTURA EXTERNA	100%	-	-
DANOS VERIFICADOS	Nenhum dano verificado.

Pará de Minas-Cristo Redentor
Rosto (foto 02)
Imagem: Isabel Garcia-01/11/2013

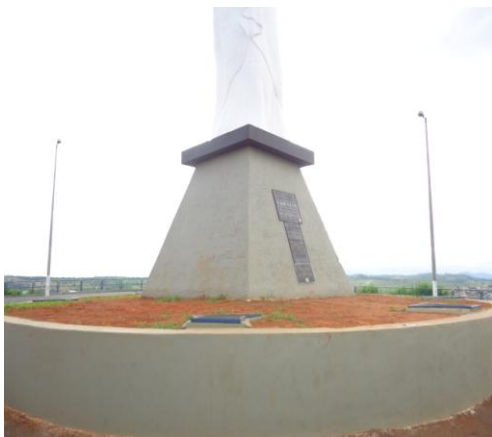
ELEMENTOS INTEGRADOS EXTERNOS	ESTADO DE CONSERVAÇÃO		
	BOM	REGULAR	RUIM, NECESSITANDO INTERVENÇÃO
ALVENARIA (Base)	100%	-	-
CORAÇÃO METÁLICO	100%	-	-
ESCADA	90%	10%	-
GRAMADO (Base)	-	50%	50%
PLACAS (Homenagem 1970, tombamento 2003)	100%	-	-
DANOS VERIFICADOS	O gramado foi retirado.

Pará de Minas-Cristo Redentor
Base e jardim (foto 06)
Imagem: Isabel Garcia-01/11/2013

A gramado com muitas falhas e pragas que existia no jardim, foi retirado. A terra foi revolvida e depois adubada, e está aguardando a temporada das chuvas para iniciar o plantio.

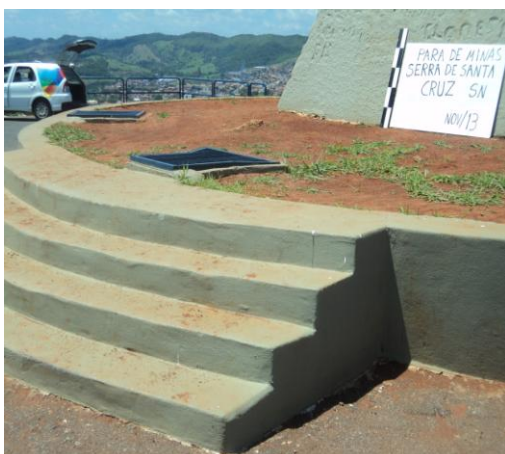
Pará de Minas-Cristo Redentor
Escada (foto 08)
Imagem: Isabel Garcia-01/11/2013

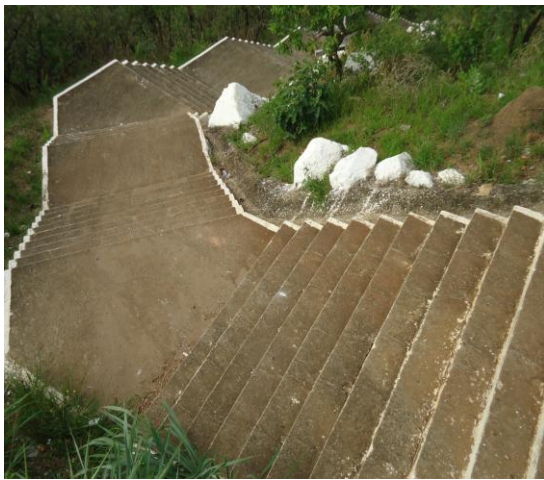
AGENCIAMENTO EXTERNO	ESTADO DE CONSERVAÇÃO		
	BOM	REGULAR	RUIM, NECESSITANDO INTERVENÇÃO
ACESSO (escada)	80%	10%	10%
ACESSO (estrada)	100%	-	-
GUARDA-CORPO (metálico)	100%	-	-
PISO ASFÁLTICO	90%	-	10%
DANOS VERIFICADOS	O acesso pela escada sem guarda-corpo e corrimão o que torna o acesso inseguro. A pavimentação em asfalto ao redor do cristo apresenta buracos e alguns pontos de desgaste.

Pará de Minas-Cristo Redentor
Acesso por escada (foto 10)
Imagem: Isabel Garcia-01/11/2013

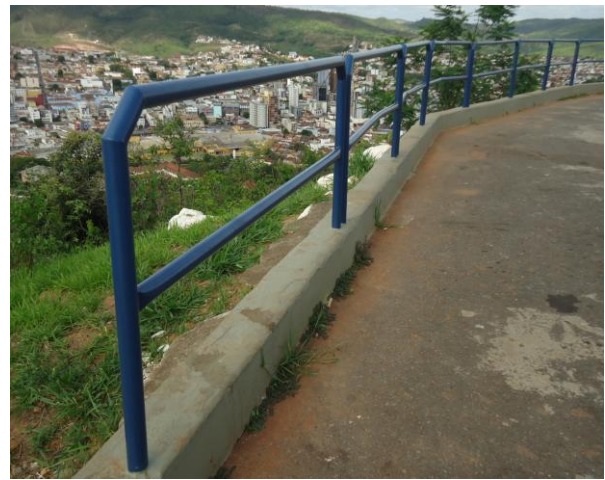
Pará de Minas-Cristo Redentor
Guarda-corpo (foto 11)
Imagem: Isabel Garcia-01/11/2013

O guarda corpo ao redor da área foi pintado.

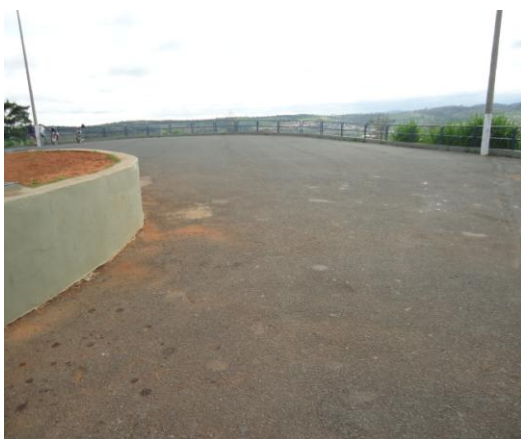
Pará de Minas-Cristo Redentor
Pavimentação asfáltica ao redor (foto 12)
Imagem: Isabel Garcia-01/11/2013

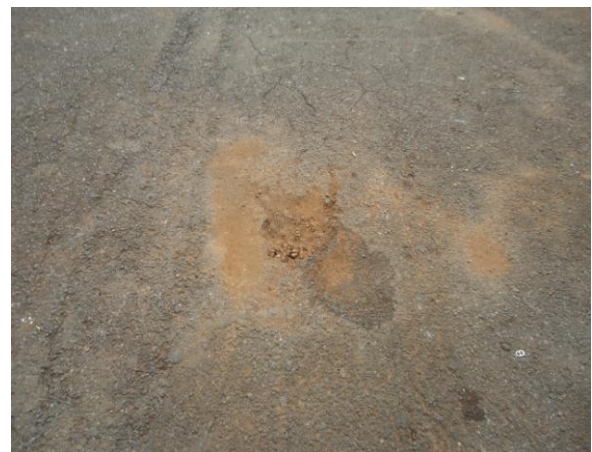
Pará de Minas-Cristo Redentor
Buraco na pavimentação (foto 13)
Imagem: Isabel Garcia-01/11/2013

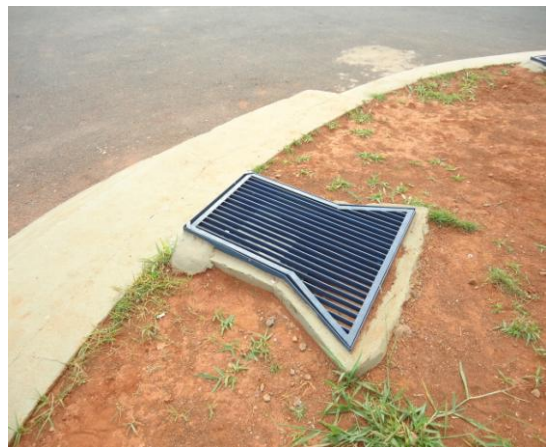
Pará de Minas-Cristo Redentor
Iluminação embutida no piso (foto 16)
Imagem: Isabel Garcia-01/11/2013

Em comemoração dos cinquenta anos de sua inauguração, o monumento passou em julho de 2013 por reformas. A estátua e o seu pedestal foram pintados. As luminárias que existiam fixadas na parte superior do pedestal, foram retiradas e remanejadas para o piso do jardim, na base do pedestal, onde foram embutidas. Obra extremamente necessária pois a antiga instalação se caracterizava por uma intervenção negativa no monumento.
