**2.2. EDIFICAÇÃO NA PRAÇA FREI CONCÓRDIO Nº 750. ESCOLA ESTADUAL FERNANDO OTÁVIO (Só a fachada frontal é tombada).**

NOME DO BEM CULTURAL: Edificação à Praça Frei Concórdio nº 750. Escola Estadual Fernando Otávio.

DATA: 05 de novembro de 2013.

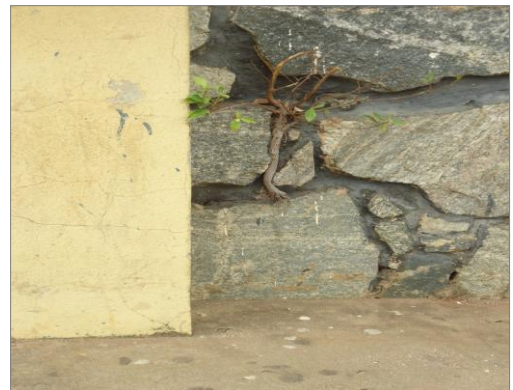
ESTRUTURA	ESTADO DE CONSERVAÇÃO		
	BOM	REGULAR	RUIM, NECESSITANDO INTERVENÇÃO
CONCRETO ARMADO (Pilares e Vigas)	60%	30%	10%
DANOS VERIFICADOS	Verificadas manchas escuras e mofo na estrutura e desenvolvimento de arbusto no baldrame

Pará de Minas – E. E. Fernando Otávio  
Arbusto no baldrame (foto 03)  
Imagem: Isabel Garcia-01/11/2013

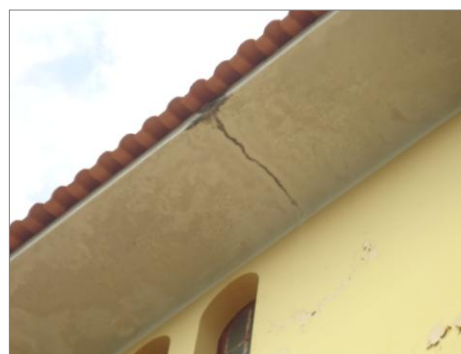
COBERTURA	ESTADO DE CONSERVAÇÃO		
	BOM	REGULAR	RUIM, NECESSITANDO INTERVENÇÃO
ESTRUTURA DO TELHADO (Madeira)	80%	20%	-
TELHADO (Telhas cerâmicas tipo capa e bica)	100%	-	-
CALHAS / RUFOS / CONDUTORES	30%	60%	10%
COROAMENTO (Frontão)	100%	-	-
BEIRAL (Laje em balanço)	50%	30%	20%
DANOS VERIFICADOS	Verificadas nos beirais em laje, trincas, além de danos em seu revestimento. Os condutores estão em mal estado de conservação.

Pará de Minas – E.E. Fernando Otávio  
Trinca no beiral (foto 07)  
**Imagem: Isabel Garcia-01/11/2013**

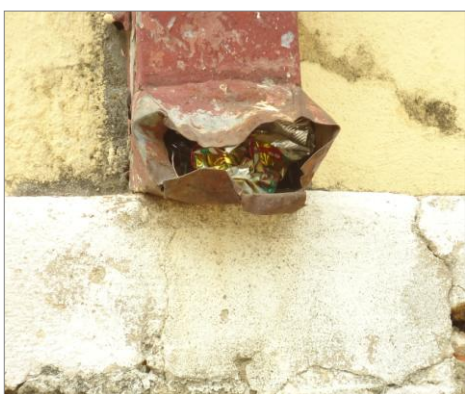
Pará de Minas – E.E. Fernando Otávio  
Saída do condutor (foto 08)  
**Imagem: Isabel Garcia-01/11/2013**

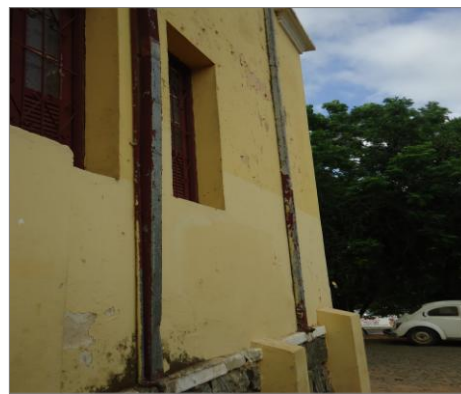
Pará de Minas – E.E. Fernando Otávio  
Condutores de água pluvial (foto 09)  
**Imagem: Isabel Garcia-01/11/2013**

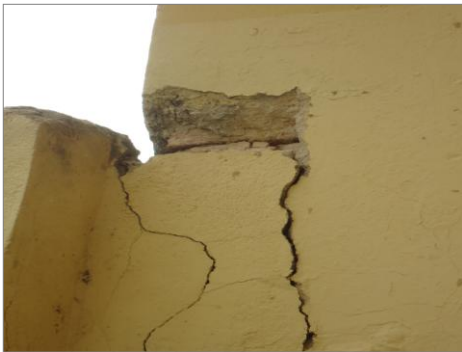
ALVENARIAS	ESTADO DE CONSERVAÇÃO		
	BOM	REGULAR	RUIM, NECESSITANDO INTERVENÇÃO
TIJOLOS	80%	10%	10%
DANOS VERIFICADOS	Verificado em alguns pontos os tijolos aparentes, trincas e manchas de umidade. No geral a alvenaria está em bom estado.

Pará de Minas – E.E. Fernando Otávio  
Trincas e tijolos aparentes (foto 10)  
**Imagem: Isabel Garcia-01/11/2013**

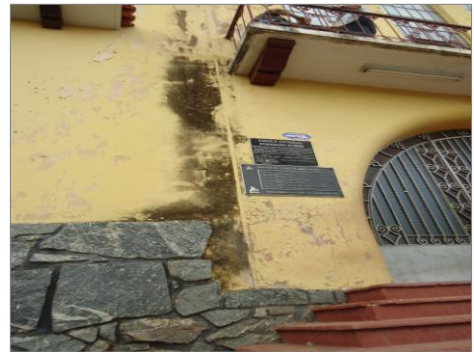
Pará de Minas – E.E. Fernando Otávio  
Manchas de umidade (foto 11)  
**Imagem: Isabel Garcia-01/11/2013**

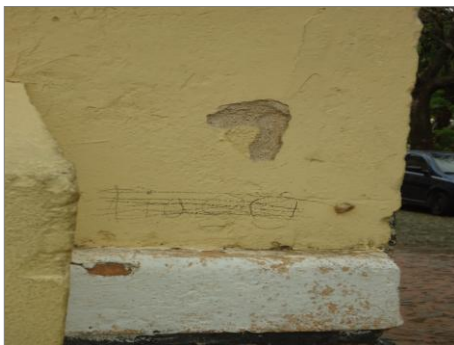
REVESTIMENTO	ESTADO DE CONSERVAÇÃO		
	BOM	REGULAR	RUIM, NECESSITANDO INTERVENÇÃO
PINTURA EXTERNA	40%	30%	30%
REBOCO	80%	20%	-
DANOS VERIFICADOS	Verificados pontos de reboco soltos, descolamento da pintura e manchas de infiltração.

Pará de Minas-E.E. Fernando Otávio  
Reboco solto (foto 12)  
**Imagem: Isabel Garcia-01/11/2013**

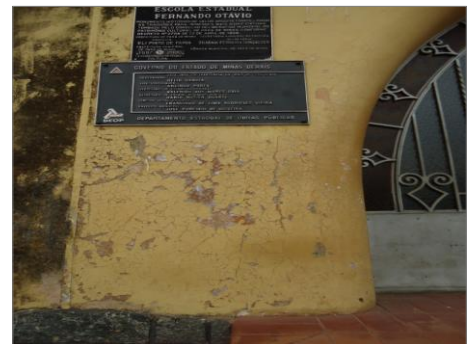
Pará de Minas – E.E. Fernando Otávio  
Manchas de umidade e descolamento da pintura(foto 13)  
**Imagem: Isabel Garcia-01/11/2013**

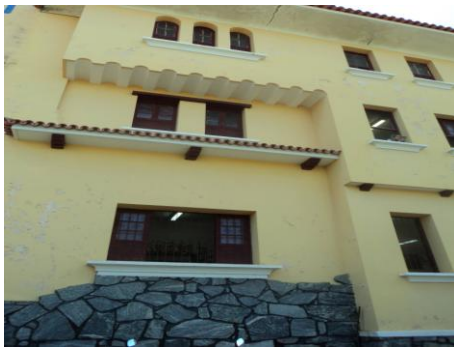
VÃOS E VEDAÇÕES	ESTADO DE CONSERVAÇÃO <sup>29</sup>		
	BOM	REGULAR	RUIM, NECESSITANDO INTERVENÇÃO
JANELAS (madeira e vidro)	60%	40%	-
JANELAS (metal e vidro)	95%	5%	-
PORTAS (metal e vidro)	90%	10%	-
GRADE METÁLICA (protegendo bandeiras e folhas de vidro)	95%	5%	-
FERRAGENS	95%	5%	-
ENQUADRAMENTOS (massas)	70%	30%	-
DANOS VERIFICADOS	Portas, janelas e grades metálicas apresentam alguns pontos de oxidação. Janelas de madeira apresentam ressecamento e descamação da camada pictória.

Pará de Minas – E.E. Fernando Otávio  
Janelas de madeira (foto 14)  
**Imagem: Isabel Garcia-01/11/2013**

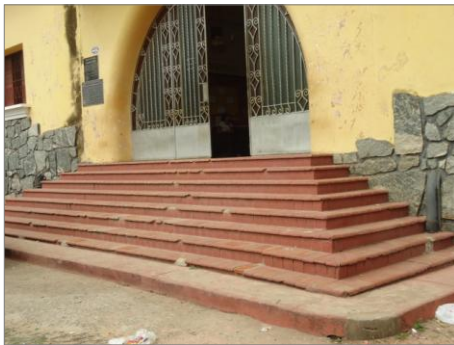
FORROS	ESTADO DE CONSERVAÇÃO		
	BOM	REGULAR	RUIM, NECESSITANDO INTERVENÇÃO
NÃO SE APLICA	-	-	-
ELEMENTOS INTEGRADOS EXTERNOS	ESTADO DE CONSERVAÇÃO		
	BOM	REGULAR	RUIM, NECESSITANDO INTERVENÇÃO
ESCADA (Cerâmica)	70%	5%	25%
BALCÃO / SACADA	80%	20%	-
PORTADA	80%	20%	-
MURO	70%	30%	-
GUARDA-CORPO	80%	20%	-
DANOS VERIFICADOS	A escada externa de acesso frontal em cerâmica apresenta partes quebradas. Muro, varanda, portada com perda de material em alguns pontos e manchas de umidade. O guarda-corpo apresenta descolamento da pintura e pontos de oxidação.

Pará de Minas – E.E. Fernando Otávio  
Escada (foto 18)

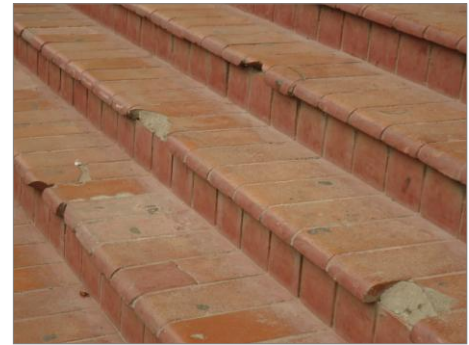
Pará de Minas – E.E. Fernando Otávio  
Detalhe da cerâmica com perda de material (foto 19)

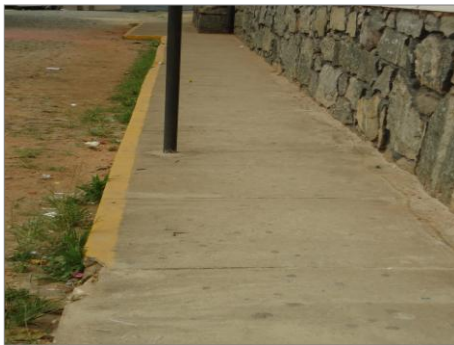
AGENCIAMENTO EXTERNO	ESTADO DE CONSERVAÇÃO		
	BOM	REGULAR	RUIM, NECESSITANDO INTERVENÇÃO
JARDIM FRONTAL	85%	15%	-
PISO (pavimentação poliédrica)	80%	20%	-
CALÇADA (cimentada)	80%	20%	-
DANOS VERIFICADOS	Pavimentação poliédrica exibindo partes faltando e remendos feitos com asfalto. Calçada apresentando perda de material em alguns pontos. Jardim com algumas falhas no gramado.

Pará de Minas – E.E. Fernando Otávio  
Calçada (foto 22)  
**Imagem: Isabel Garcia-01/11/2013**

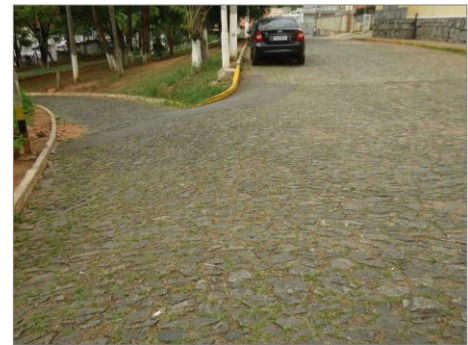
Pará de Minas – E.E. Fernando Otávio  
Pavimentação poliédrica e jardim (foto 23)  
**Imagem: Isabel Garcia-01/11/2013**

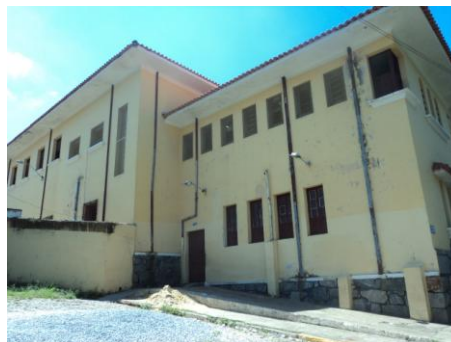
INSTALAÇÕES	ESTADO DE CONSERVAÇÃO		
	BOM	REGULAR	RUIM, NECESSITANDO INTERVENÇÃO
INSTALAÇÃO ELÉTRICA (Iluminação)	70%	25%	5%
DANOS VERIFICADOS	As instalações elétricas com alguns pontos do suporte metálico apresentando oxidação.

Pará de Minas-E.E. Fernando Otávio  
Iluminação externa (foto 02)  
**Imagem: Isabel Garcia-01/11/2013**
