Patrimônio Ferroviário de Minas Gerais	01.	13^a	02.	SUPERINTENDÊNCIA REGIONAL
03.	LINHA L002 – RMV / Rede Mineira de Viação				
	RAMAL R001 – Ramal do Paraopeba / trecho: Antonio Carlos a Bom Sucesso				
	SUB-RAMAL S000

A estação foi inaugurada com o nome de Nazaré, teve seu nome alterado para Nazareno em 1940. Em 1984 a linha foi erradicada.

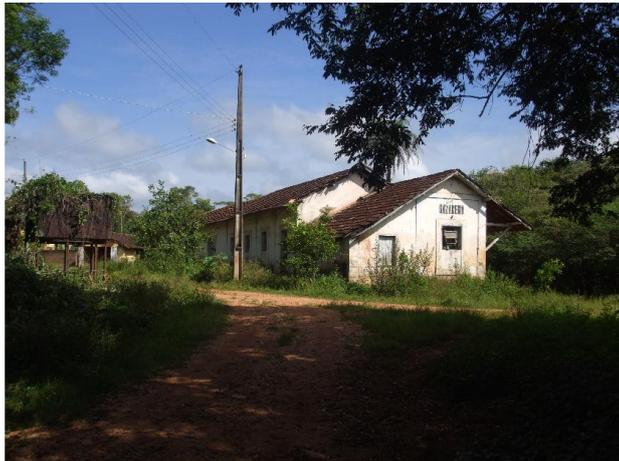
Foto 01 – Vista da estação. À esquerda, caixa d'água.
Data: 20/02/09

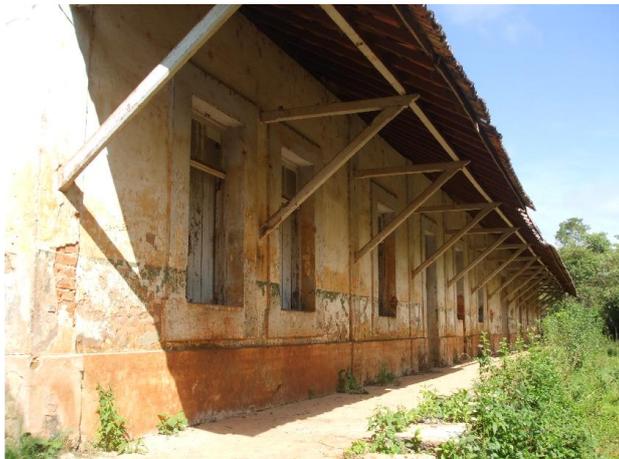
Foto 02 – Vista da fachada, com a cobertura sobre a plataforma de embarque.
Data: 20/02/09
