Patrimônio Ferroviário de Minas Gerais	01,	02. SUPERINTENDÊNCIA DO IPHAN - MG
03.	LINHA: RFFSA: SR2 - BELO HORIZONTE RAMAL: RAMAL DE CRUZEIRO SUB-RAMAL: S000

04. MUNICÍPIO/DISTRITO Passa Quatro / sede		05. CÓDIGO IPHAN:						
		UF	LXXX	RXXX	SXXX	MUN	TIPO	ORDEM
06. DENOMINAÇÃO Conjunto da Estação Passa Quatro (Estação)		MG	L001	R010	S000	07	EST	01

MAPA ESQUEMÁTICO DA LINHA
Conjunto da Estação Passa Quatro

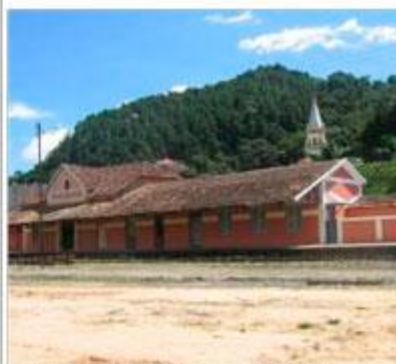
Foto 02 – Vista da estação. Data: 21/02/10

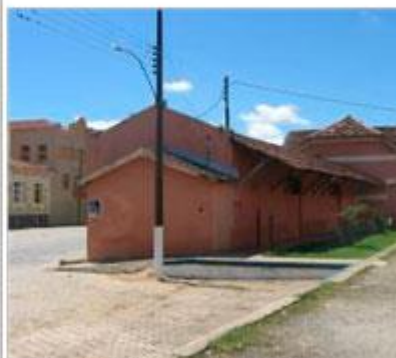
Foto 03 – Vista da estação. Data: 22/02/10

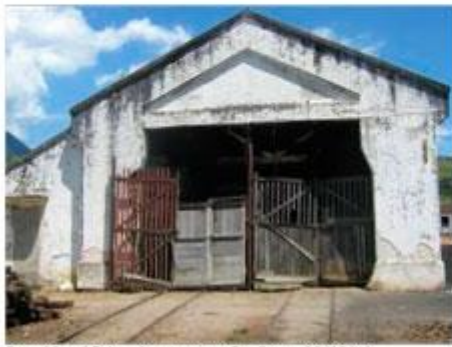
Ainda fazem parte do conjunto da estação o imóvel em frente, onde é guardada a locomotiva e os vagões de passageiros. Este imóvel era usado originariamente como oficina de manutenção e encontra-se em condições precárias de conservação, o telhado está parcialmente destruído.
Ainda no conjunto da estação existe uma caixa d' água que era usada para abastecer as locomotivas, apresenta os padrões originais, estrutura em alvenaria e reservatório em aço, atualmente é usada como residência precária de um senhor.
Também faz parte do conjunto outro imóvel localizado próximos à estação que fazia parte de conjunto administrativo/residencial da ferrovia. Atualmente é usado como residência dos funcionários da linha turística. O imóvel mantém as características originais e sofreu poucas intervenções como a troca de janela e piso. A estrutura interna do telhado é em trilho.
Ainda compõem o conjunto mais 07 imóveis usados como residência. Estes imóveis sofreram poucas intervenções e de modo geral preservam as características originais. Além desses imóveis ainda fazem parte do conjunto mais 03 imóveis usados como centro de artesanato e também preservam as características originais, tendo sofrido poucas intervenções. O conjunto todo formava administrativo e "turma" onde residiam os funcionários da ferrovia.

Foto 03 – Oficina de manutenção. Data: 22/02/10

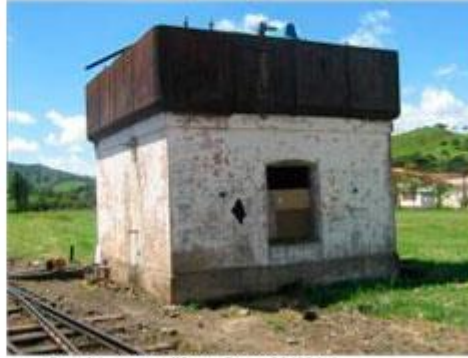
Foto 04 – caixa d'água. Data: 22/02/10

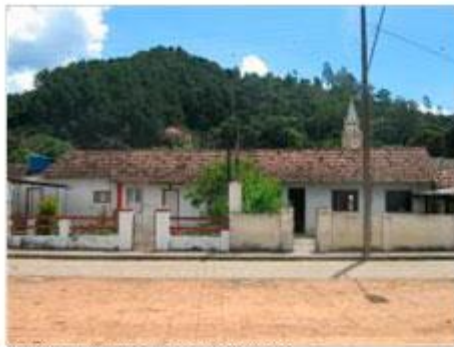
Foto 04 – Residências. Data: 22/02/10

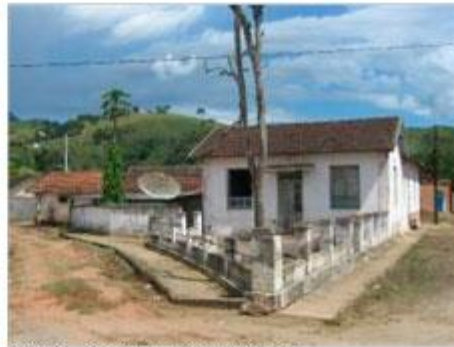
Foto 05 – Residências. Data: 22/02/10

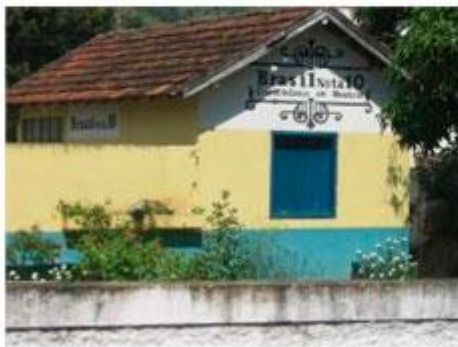
Foto 06 – Residências. Data: 22/02/10

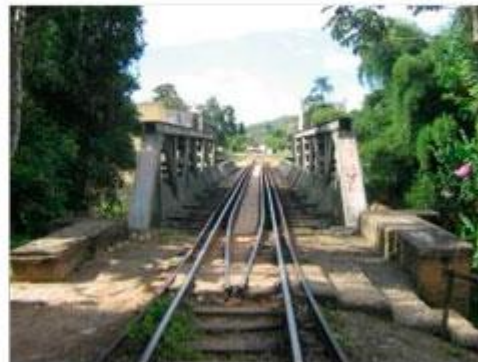
Distante aproximadamente 400m da estação encontra-se um pontilhão ferroviário sobre o Rio Passa quatro, em estrutura metálica e estrutura de sustentação em tijolos e concreto. Mantém as características originais e está em bom estado de conservação. Possui comprimento aproximado de 40 m , altura de 3 m e altura do leito do rio 5 m.

Foto 07 – Pontilhão. Data: 22/02/10
