<b>Patrimônio Ferroviário de Minas Gerais</b>	01	02
			SUPERINTENDÊNCIA DO IPHAN - MG	
03.	LINHA	RFFSA: SR2 - BELO HORIZONTE		
	RAMAL	RAMAL DE ANGRA DOS REIS		
	SUB-RAMAL	TECHO DE LAVRAS A PASSA VINTE

04. MUNICÍPIO/DISTRITO São Vicente de Minas		05. CÓDIGO IPHAN:						
		UF	LXXX	RXXX	SXXX	MUN	TIPO	ORDEM
06. DENOMINAÇÃO Conjunto da Estação São Vicente de Minas (Estação)		MG	L001	R009	S004	05	EST	01

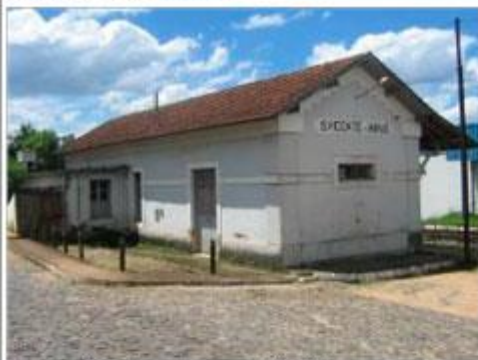
Sofreu poucas intervenções como bloqueio do guichê de venda de bilhetes, em alvenaria e mudança na rede elétrica. De modo geral preserva as características originais, paredes, portas, janelas, piso e forro estão em bom estado de conservação. O imóvel possui varanda em alvenaria e cobertura em concreto.

Foto 02 – Vista da estação. Data: 08/03/10

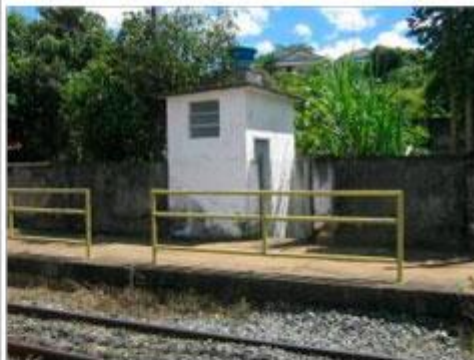
Ao lado da estação existe um pequeno imóvel de uso original como banheiro, está abandonado e em bom estado, preserva as características

Foto 04 – Vista do banheiro. Data: 08/03/10

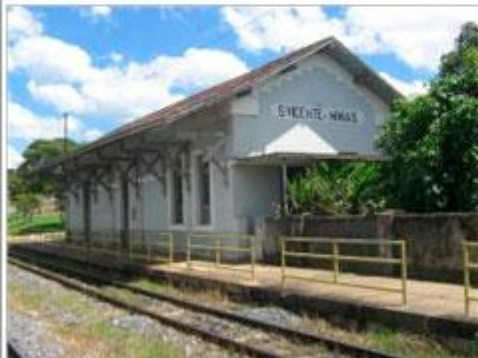
A plataforma de embarque/desembarque, foi preservada e recebeu concreto no piso, a estrutura da cobertura é em madeira tipo mão francesa.

Foto 03 – Vista da estação. Data: 08/03/10

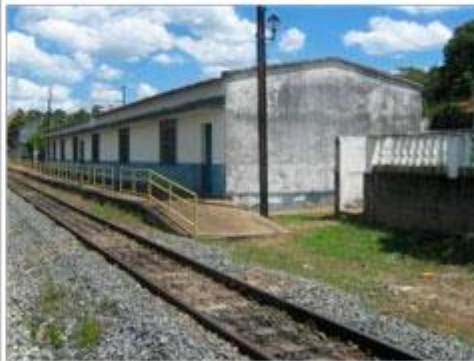
Em frente à estação existe outro imóvel de construção moderna, que é usado como alojamento da FCA. Não foi observado intervenções significativas no imóvel, encontrava-se fechado no momento da visita.

Foto 05 – Vista do alojamento. Data: 08/03/10
