Inventário de Identificação dos Reservatórios da CEDAE

Denominação: **Caixa Velha da Tijuca.**

Localização: **Estrada Velha da Tijuca 1170, Alto da Boa Vista.** Município: **Rio de Janeiro**

Estado de conservação:
ruim

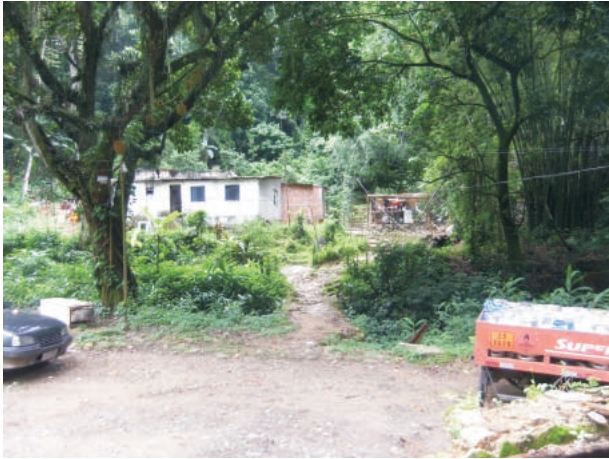
Casas em construção em área próxima ao açude - 2013

Antes das casas 5 e 6 há uma clareira com várias casas, onde se percebe a continuação do processo de construção, o que poderá resultar em favelização da área. Estas casas não parecem estar no terreno da Cedade, mas utilizam o mesmo como passagem.

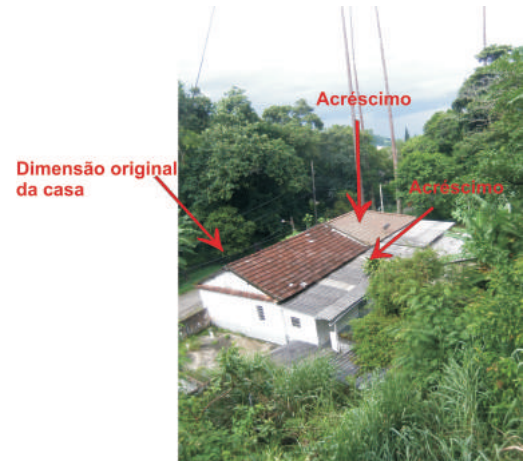
Casa mais próxima ao portão de entrada - 2013

A casa que se encontra nas proximidades da entrada do terreno recebeu acréscimos indevidos. Percebe-se que havia originalmente uma casa simples com esquadrias de madeira e telhado de duas águas, que pode ter sido construída nas décadas de 1940 ou 1950. Seria útil demolir apenas os acréscimos e reutilizá-la como centro de informações sobre o reservatório ou alguma estrutura da APARU do Alto da Boa Vista.

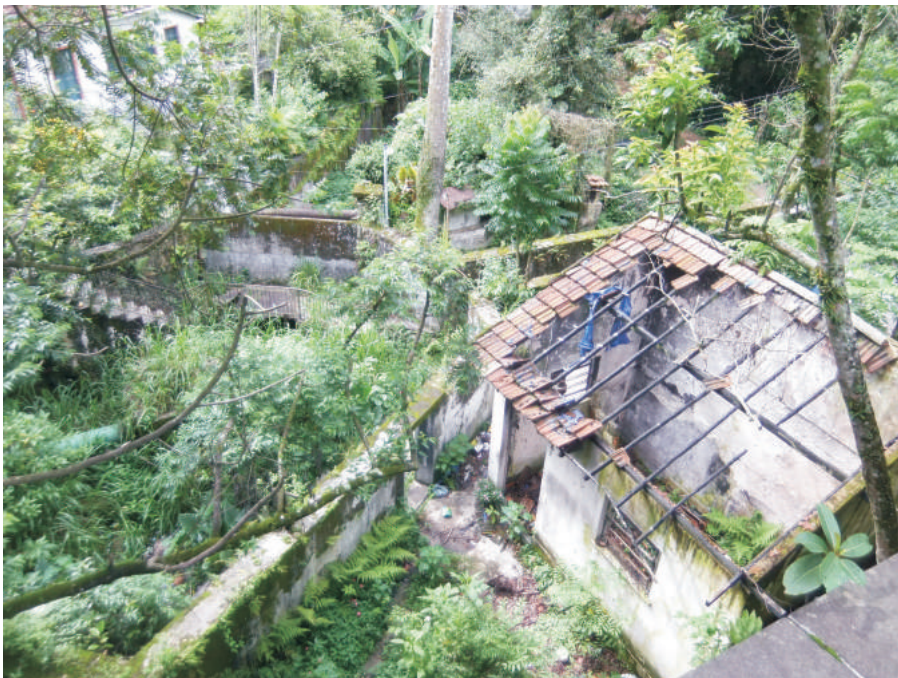
O açude do reservatório está sem uso e tomado por mato. Parte das caixas relacionadas ao sistema do reservatório encontra-se invadida por pessoas que ali habitam e criam animais (foram vistos galinhas e um bode).

Estrutura do Reservatório invadida, com criação de animais - 2013.

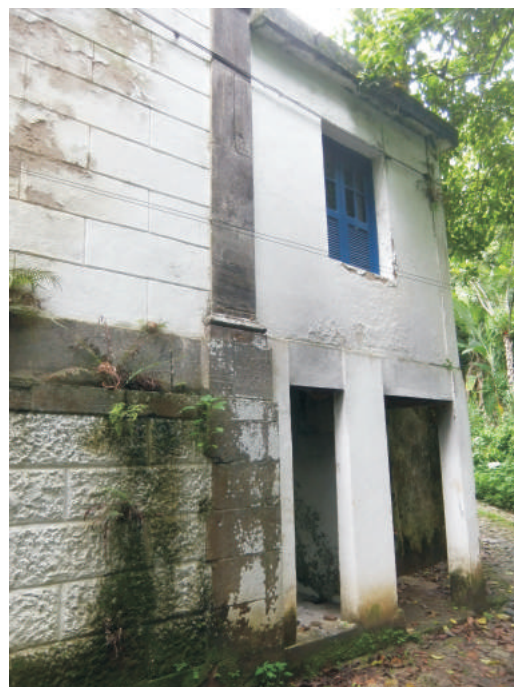
Acrécimo à Caixa D'Água. 07/2013.

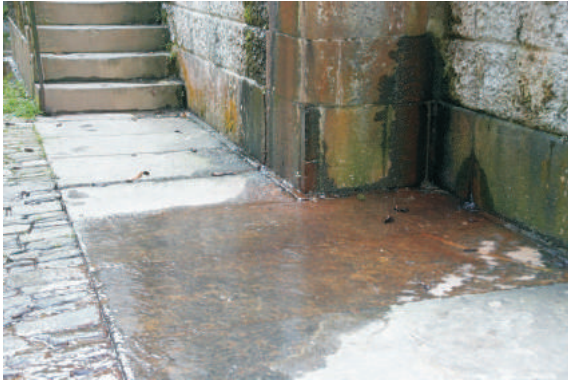
O estado de conservação não é bom. Externamente houve a aplicação equivocada de tinta branca sobre parte da cantaria, que agora se apresenta parcialmente descascada. As paredes interiores estão muito manchadas por efeito de infiltrações, tanto vindas do teto, como das câmaras de água. Há, ainda, um acréscimo indevido na parte posterior da construção e uma pequena edícula inadequada ao lado da mesma. Houve alterações também no entorno imediato da caixa d'água, com o desaparecimento de palmeiras imperiais e o crescimento desordenado da vegetação circundante.

Vazamentos. 08/2006.

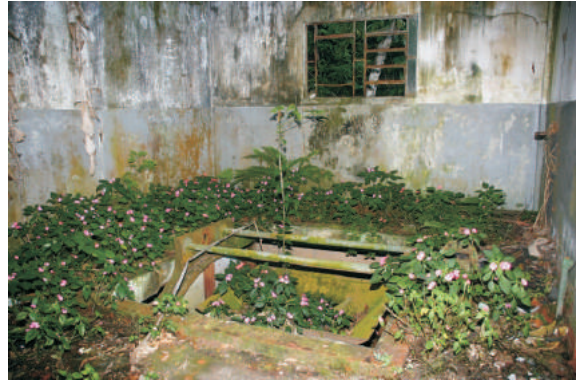
Atualmente as Caixas D'Água funcionam como caixas de passagem das águas que sobram no reservatório do Alto da Boa Vista. Não recebem mais as águas do rio Maracanã. Sua segurança é frágil, com portas danificadas e sem trancas. Os açudes estão vazios e cobertos pelo mato. Nos compartimentos de tratamento plantas tomaram conta do piso e das máquinas. As águas do reservatório apresentam indícios de poluição.

Interior do Posto de Tratamento.

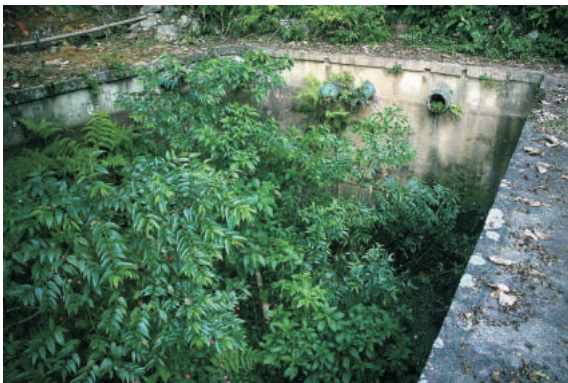
Açude Pequeno. 08/2006.

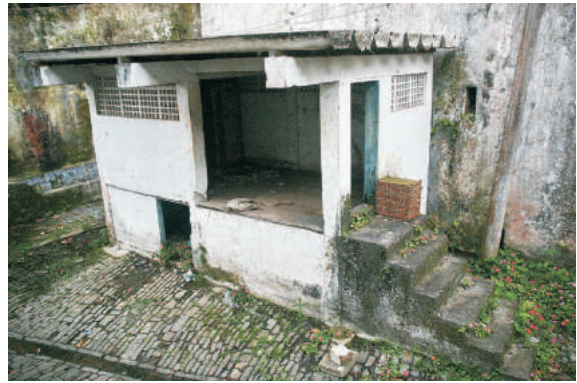
Edificações espúrias na alameda de entrada. 08/2006.
