**Inventário de Identificação dos Reservatórios da CEDAE**

Denominação: **Reservatório da Quinta da Boa Vista ou de São Cristóvão ou do Barro Vermelho.**

Localização: **Rua Mineira 81 , São Cristóvão**

Estado de conservação:  
**ruim**

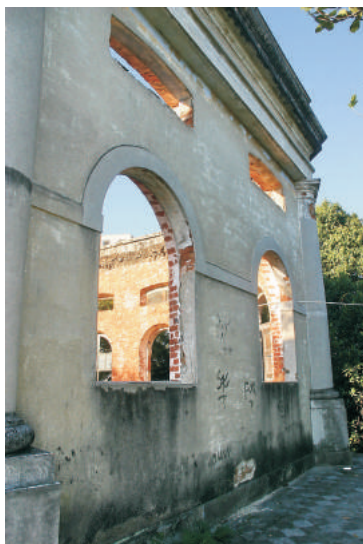
As escadarias, que perderam parte dos gradis, e os muros de pedra são resistentes ao tempo e estão preservados. No entanto, a edificação de tijolos que abriga o reservatório está sem telhado e suas portas e janelas estão bastante danificadas. Muitas esquadrias de madeira estão perdidas. As argamassas de revestimento das paredes internas já não existem e há desprendimento das mesmas nas paredes externas. Os jardins estão abandonados e o antigo chafariz foi retirado restando apenas a base.

Pórticos sem esquadriass. 08/2006.

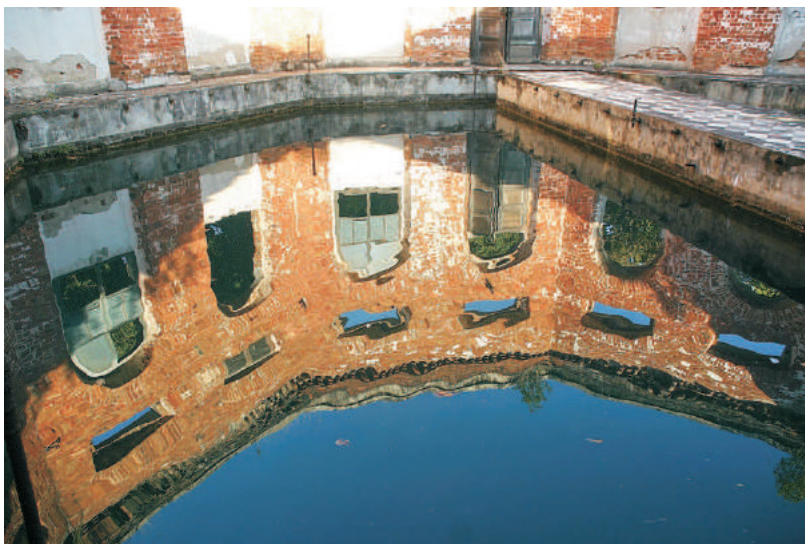
Reservatório sem teto (desabou). 08/2006.

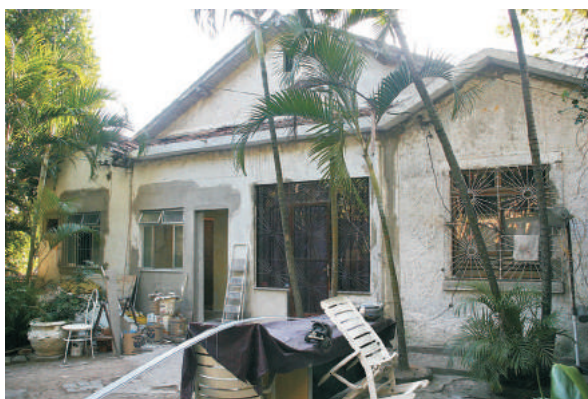
Foram realizadas obras que descaracterizaram a casa que inicialmente era destinada ao encarregado do Reservatório.

Antiga residência do funcionário em reforma. 08/2006.

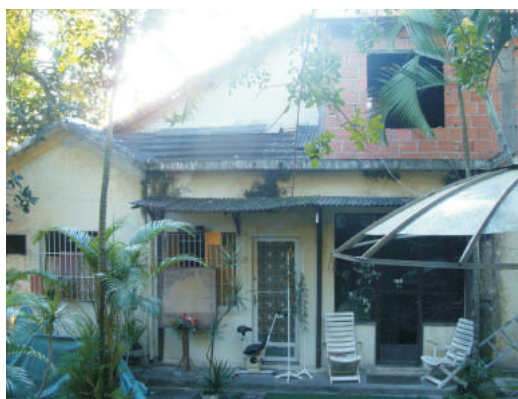
Antiga residência do funcionário alterada. 06/2013.

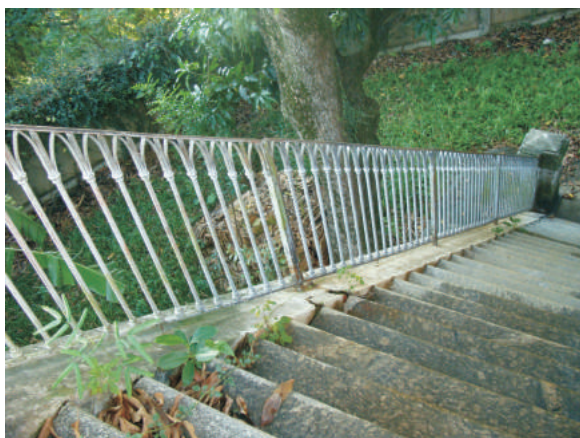
Gradil da escada. 07/2013.

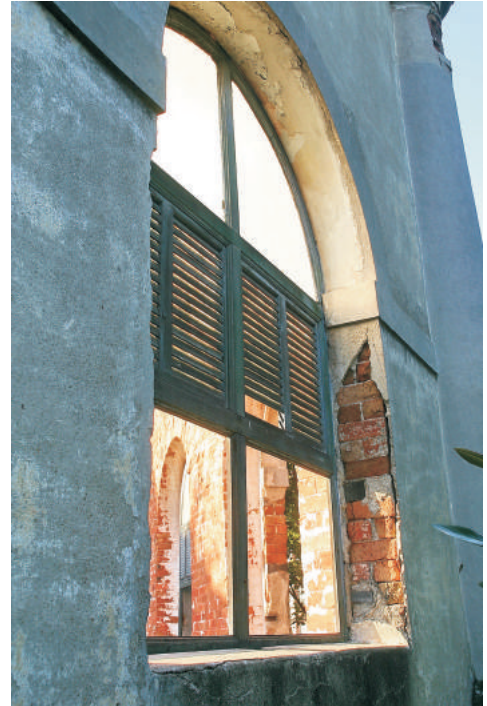
Resquíio da esquadria. 08/2006.

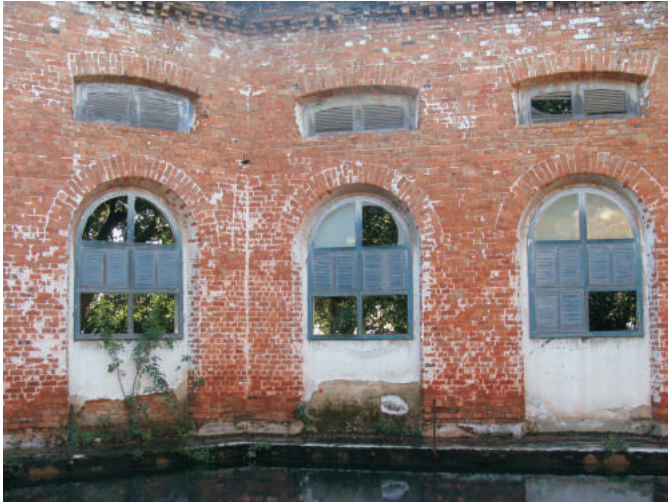
Esquadrias remanescentes do reservatório. 07/2013.

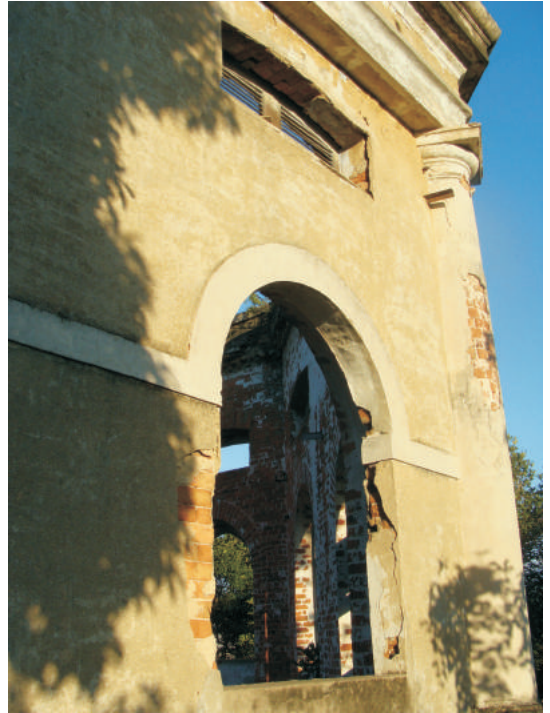
Revestimento da fachada externa deteriorando. 07/2013.

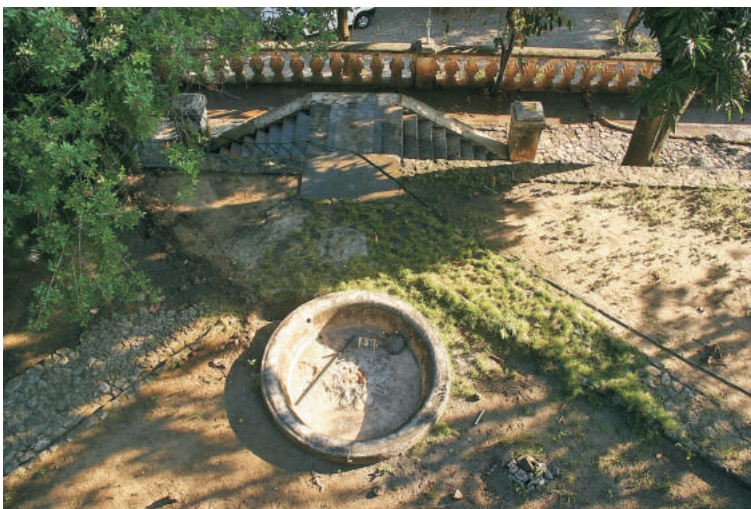
Jardim com bacia do chafariz desativado. 08/2006.
