CONSELHO MUNICIPAL
 DO PATRIMÔNIO CULTURAL E NATURAL DE DOIS IRMÃOS

FICHA Nº 001

Município: Dois Irmãos	Localidade: Floresta
Denominação do bem: Casa Ellwanger	
Endereço/Localização: Rua Prof. Affonso Wolf, nº1036	
Proprietário: Herberto Ellwanger	
Inscrição Cadastral: 1094183907001.0	
Propriedade: () Pública (x) Privada () Mista () Outra	Data Aproximada:
Uso Original: Residencial	Uso atual: Sem uso
Latitude:	Longitude:
Contexto: () Rural (x) Urbano (x) Entorno preservado () Entorno alterado (x) Forma conjunto () Bem isolado	
Estado de preservação: (x) Íntegro () Pouco alterado () Muito alterado () Descaracterizado	
Estado de conservação (Casa eclética): () Bom (x) Precário () Em arruinação () Arruinado	
Estado de conservação (Casa enxaimel): () Bom () Precário (x) Em arruinação () Arruinado	
Proteção Existente: Portaria municipal de tombamento 116/2003 de 11 de abril de 2003.

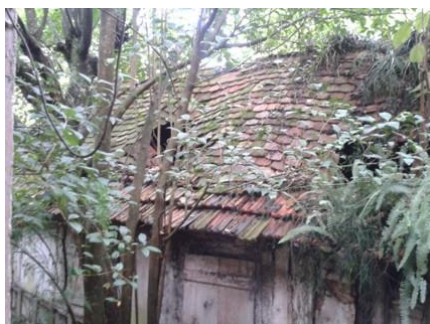
Foto 16. Casa enxaimel
Situação do telhado.

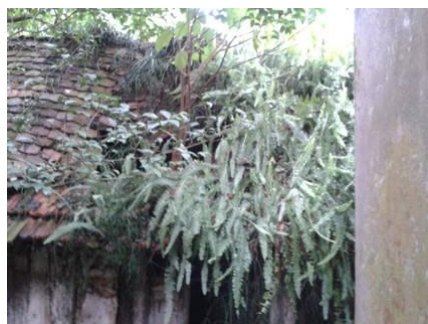
Foto 17. Casa enxaimel
Situação do telhado.

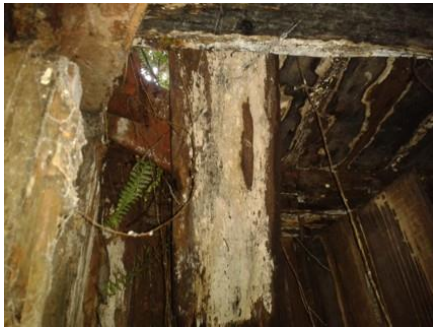
Foto 22. Casa enxaimel
Vista do telhado danificado.

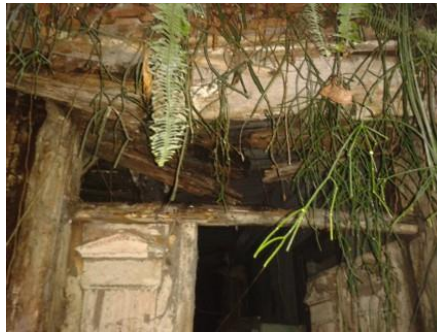
Foto 23. Casa enxaimel
Vista do telhado danificado.

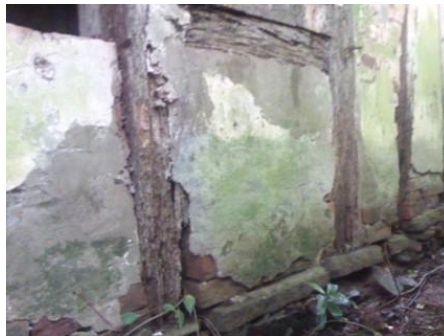
Foto 26. Casa enxaimel
Estrutura de madeira.
Desprendimento do reboco.

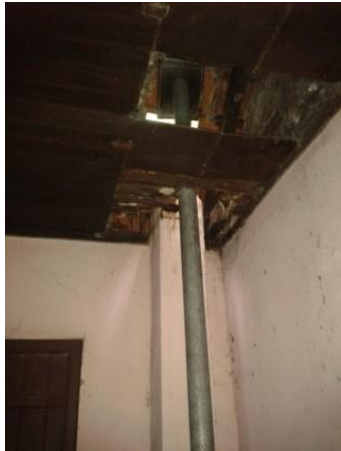
<p>Casa Eclética Vista do forro da cozinha. Infiltração.</p>

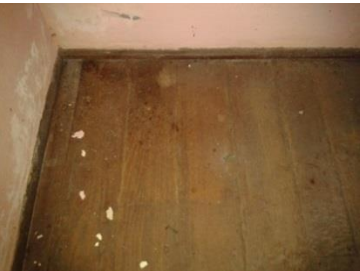
<p>Casa Eclética Piso de tabuão de madeira. Base da parede com infiltração.</p>
