CONSELHO MUNICIPAL
 DO PATRIMÔNIO CULTURAL E NATURAL DE DOIS IRMÃOS

FICHA Nº 044

Município: Dois Irmãos	Localidade: Centro
Denominação do bem: Casa Kolling 01	
Endereço/Localização: Av. São Miguel, 939	
Proprietário: Kinei Calçados LTDA	
Inscrição Cadastral: 1010490440001.5	
Propriedade: () Pública (x) Privada () Mista () Outra	Data Aproximada: 1924
Uso Original: Residencial	Uso atual: Comercial
Latitude:	Longitude:
Contexto: () Rural (x) Urbano () Entorno preservado () Entorno alterado () Forma conjunto () Bem isolado	
Estado de preservação: () Íntegro (x) Pouco alterado () Muito alterado () Descaracterizado	
Estado de conservação: () Bom (x) Precário () Em arruinamento () Arruinado	
Proteção Existente: Portaria municipal de tombamento 116/2003 de 11 de abril de 2003.

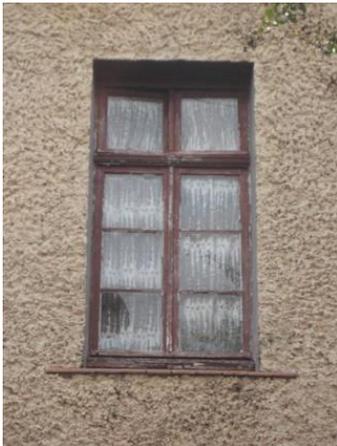
FACHADA FRONTAL
Esquadrias externas
2º pavimento:
2 folhas com caixilhos
de madeira e vidro.
Janela com bandeira.
Esquadrias com
necessidade de
pintura.
Dimensões:
Larg. 0,9m
Alt. 1,60

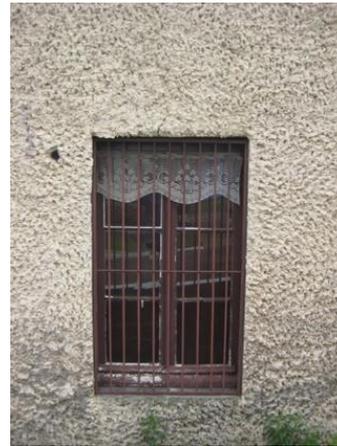
FACHADA LATERAL
Esquadrias externas
do térreo:
2 folhas com caixilhos
de madeira e vidro.
Esquadrias com
necessidade de pintura
e com presença de
grade não original
Dimensões:
Larg. 0,9m
Alt. 1,60

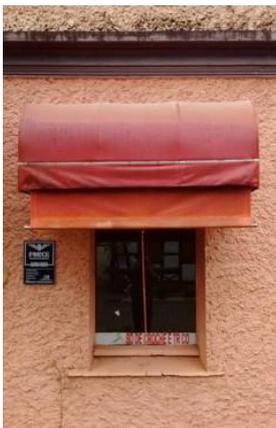
FACHADA FRONTAL
Esquadrias externas
do térreo:
modificação da
esquadria original com
instalação de um pano
de vidro fixo.

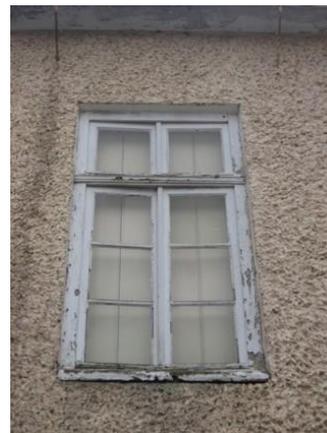
Algumas esquadrias
apresentam cores
diferentes de pintura.
Todas as esquadrias
apresentam
necessidade de nova
camada de pintura.
A esquadria original é
de 4 folhas, com 2
folhas de vidro
encaixilhado e 2 folhas
de tampão.

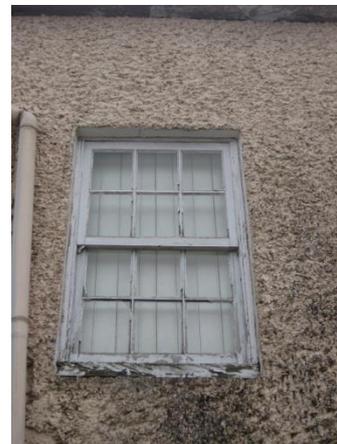
FACHADA LATERAL
Esquadrias externas
do 2º pavimento:
(bloco anexo)
Esquadria de madeira
tipo guilhotina com
vidro encaixilhado.
Esquadria original que
ainda apresenta é de 4
folhas, com 2 folhas de
vidro encaixilhado e 2
folhas de tampão

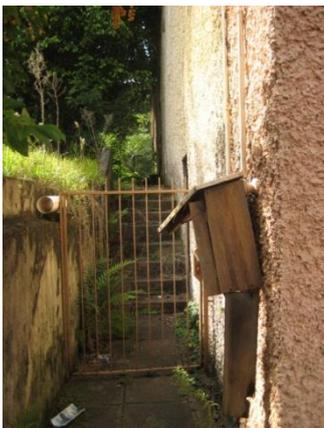
FACHADAS LATERAIS:
Apresentam abaulamento das
paredes.
(foto da esquerda)

As paredes laterais apresentam abaulamento considerável, provavelmente por falta de amarração das paredes e problema de recalque de fundação. Necessidade de intervenção.

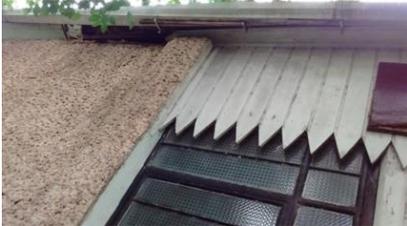
<p>ÁREA LATERAL: O sobrado possui área lateral com guarda-corpo vazado e com desenho elaborado. A parte superior da área possui um lambrequeim simplificado em madeira. Existe fechamento em esquadria metálica não original.</p>

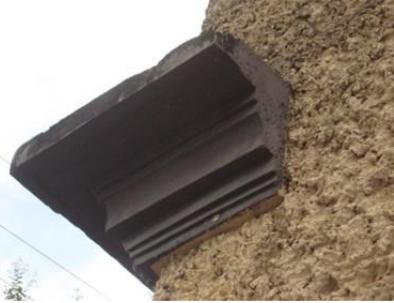
<p>Detalhe da cimalha (moldura) de entrepiso. Interrupção da cimalha na fachada lateral.</p>
