UNIVERSIDADE FEDERAL RURAL DO SEMI-ÁRIDO  
CÂMPUS CARAÚBAS  
DEPARTAMENTO DE ENGENHARIA

**AVALIAÇÃO DE MANIFESTAÇÕES PATOLÓGICAS EM CONSTRUÇÕES  
HISTÓRICAS NO MUNICÍPIO DE CARAÚBAS-RN**

Trabalho de Conclusão de Curso apresentado ao curso de Engenharia Civil da Universidade Federal Rural do Semi-Árido (UFERSA), Campus Caraúbas, como parte dos requisitos para obtenção do Título de Engenheiro Civil.

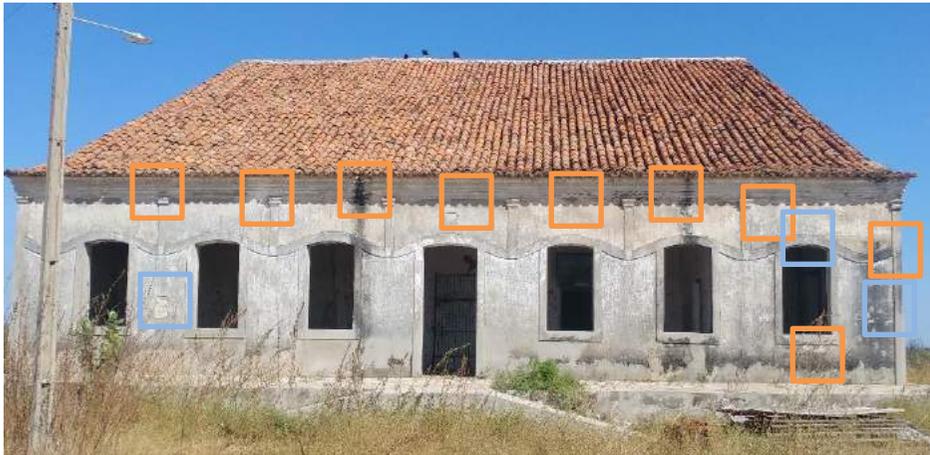
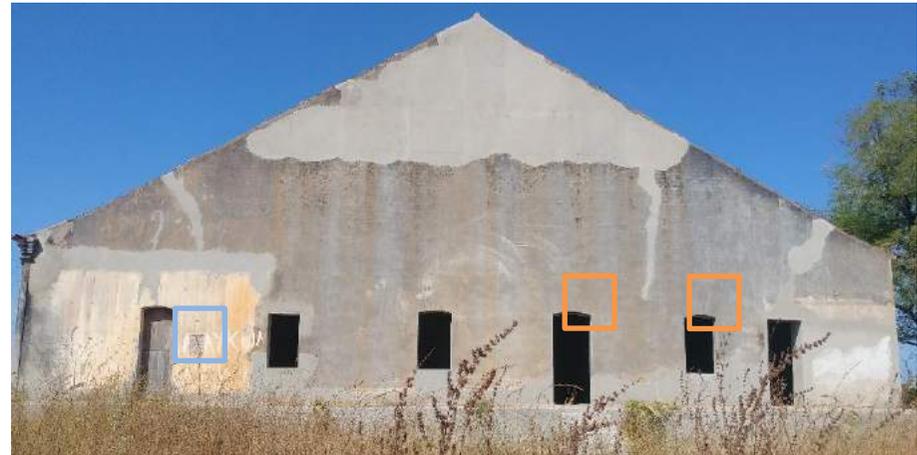
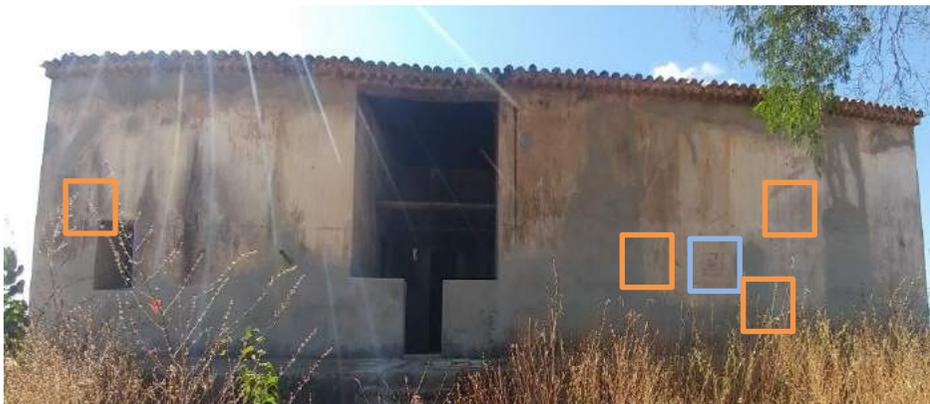
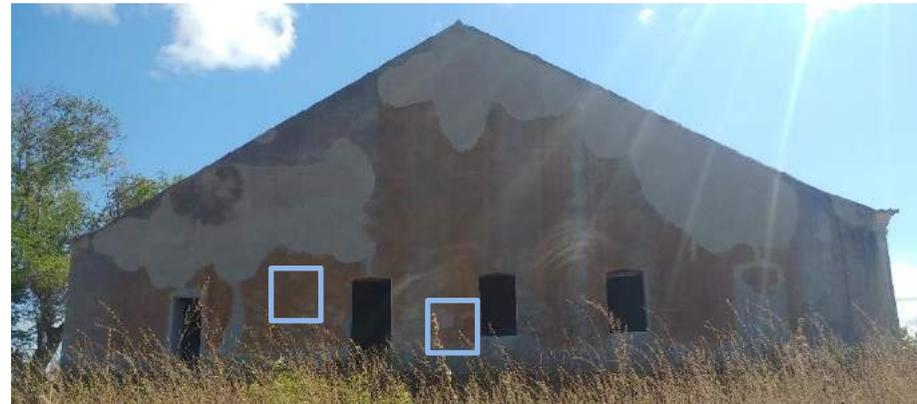
**Figura 13:** Mapeamento de manifestações nas fachadas da casa da Fazenda Sabe Muito.

- Deslocamento do revestimento

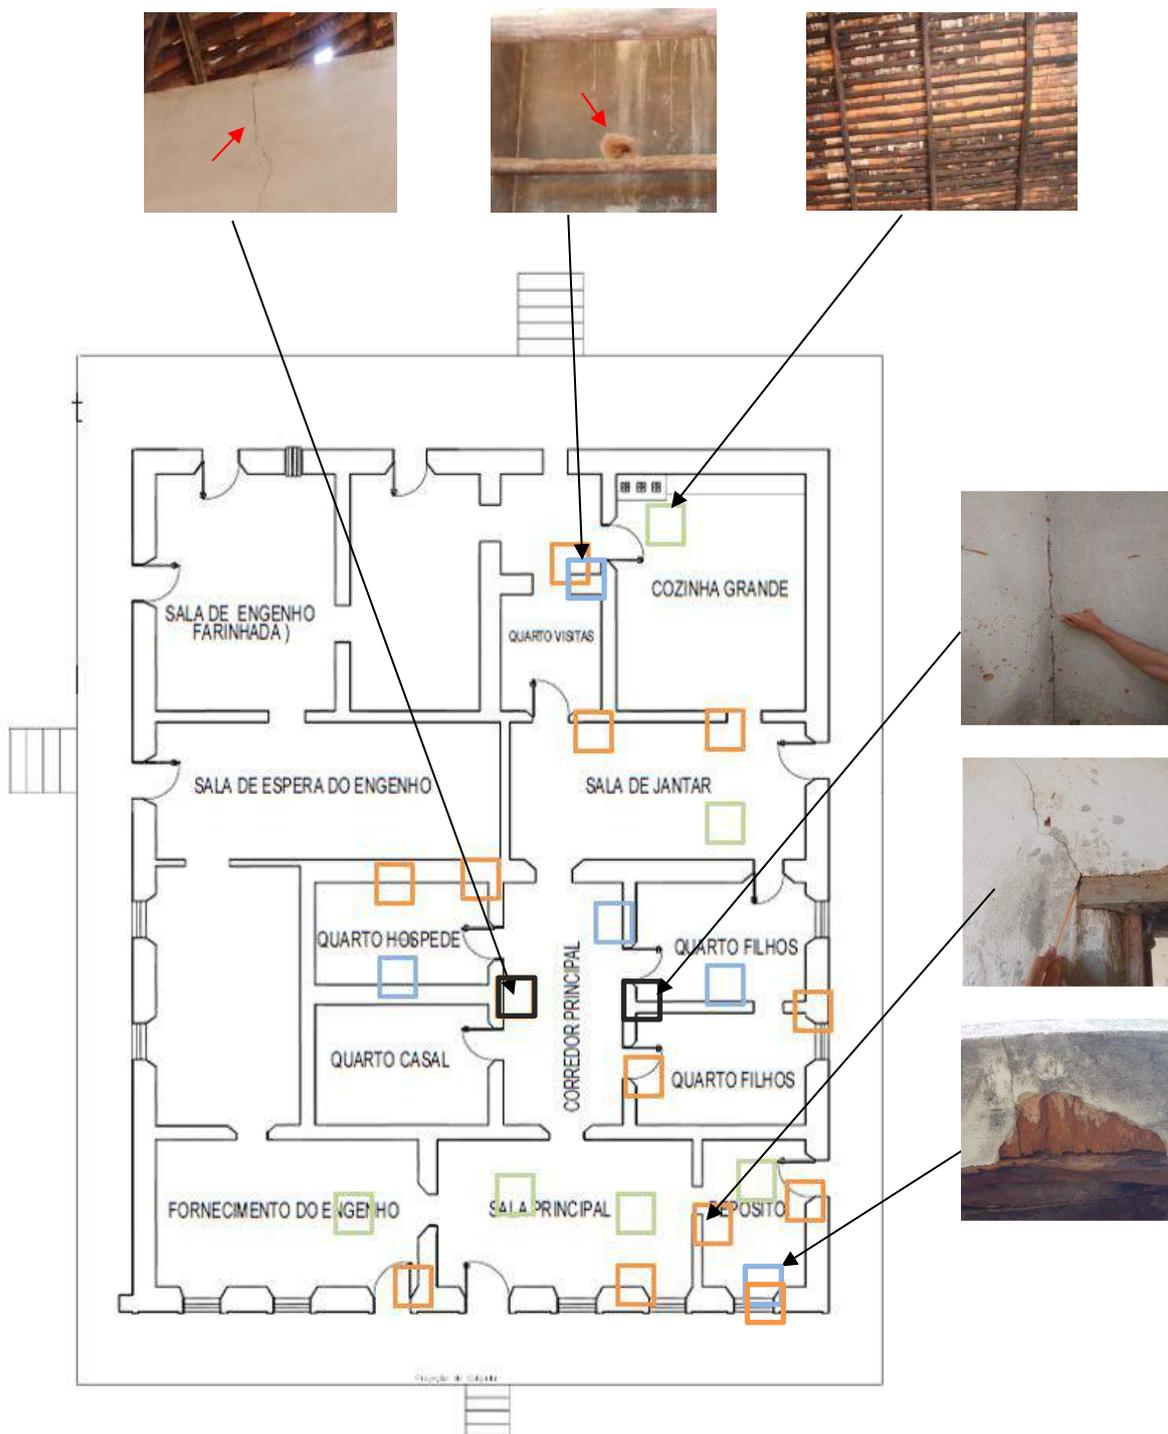
**Figura 14:** Mapeamento de manifestações na parte interna da Casa da Fazenda Sabe Muito.

- Trincas
- Fissuras
- Deslocamento do revestimento
- Madeiramento com flechas e deteriorado

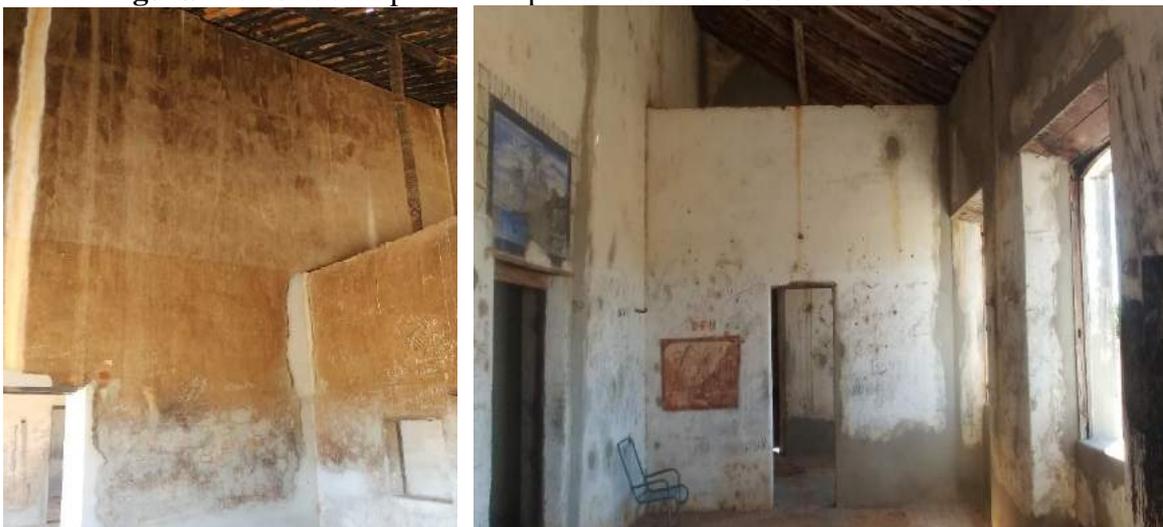
**Figura 15:** Estado da pintura na parte interna da Casa da Fazenda Sabe Muito.

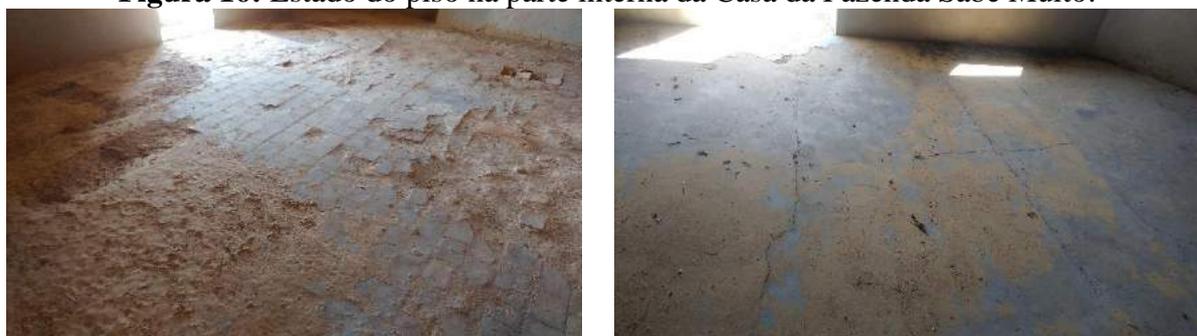
**Figura 16:** Estado do piso na parte interna da Casa da Fazenda Sabe Muito.

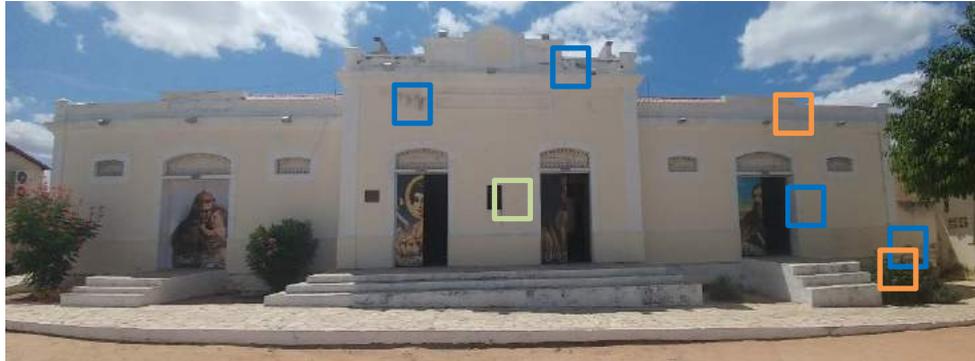
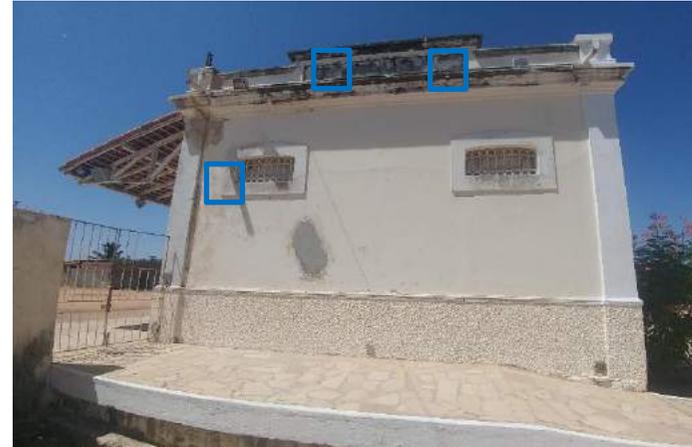
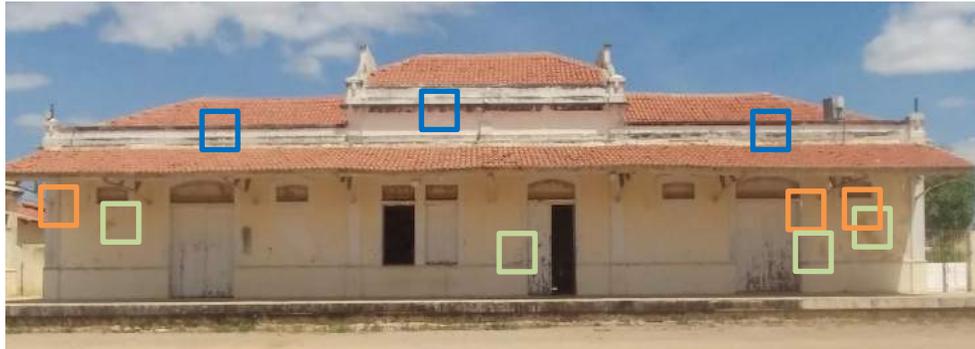
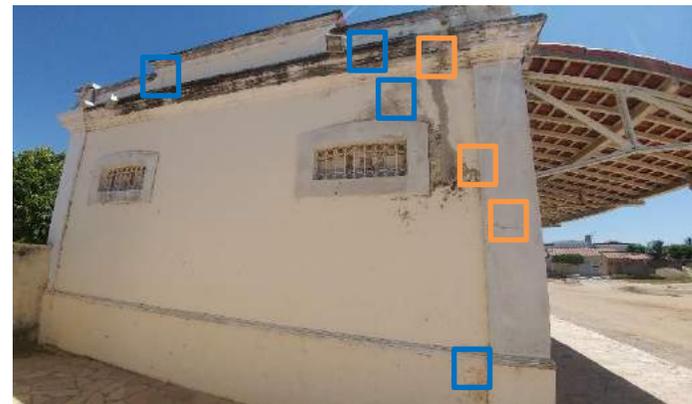
• Fissuras □

• Descascamento da pintura □

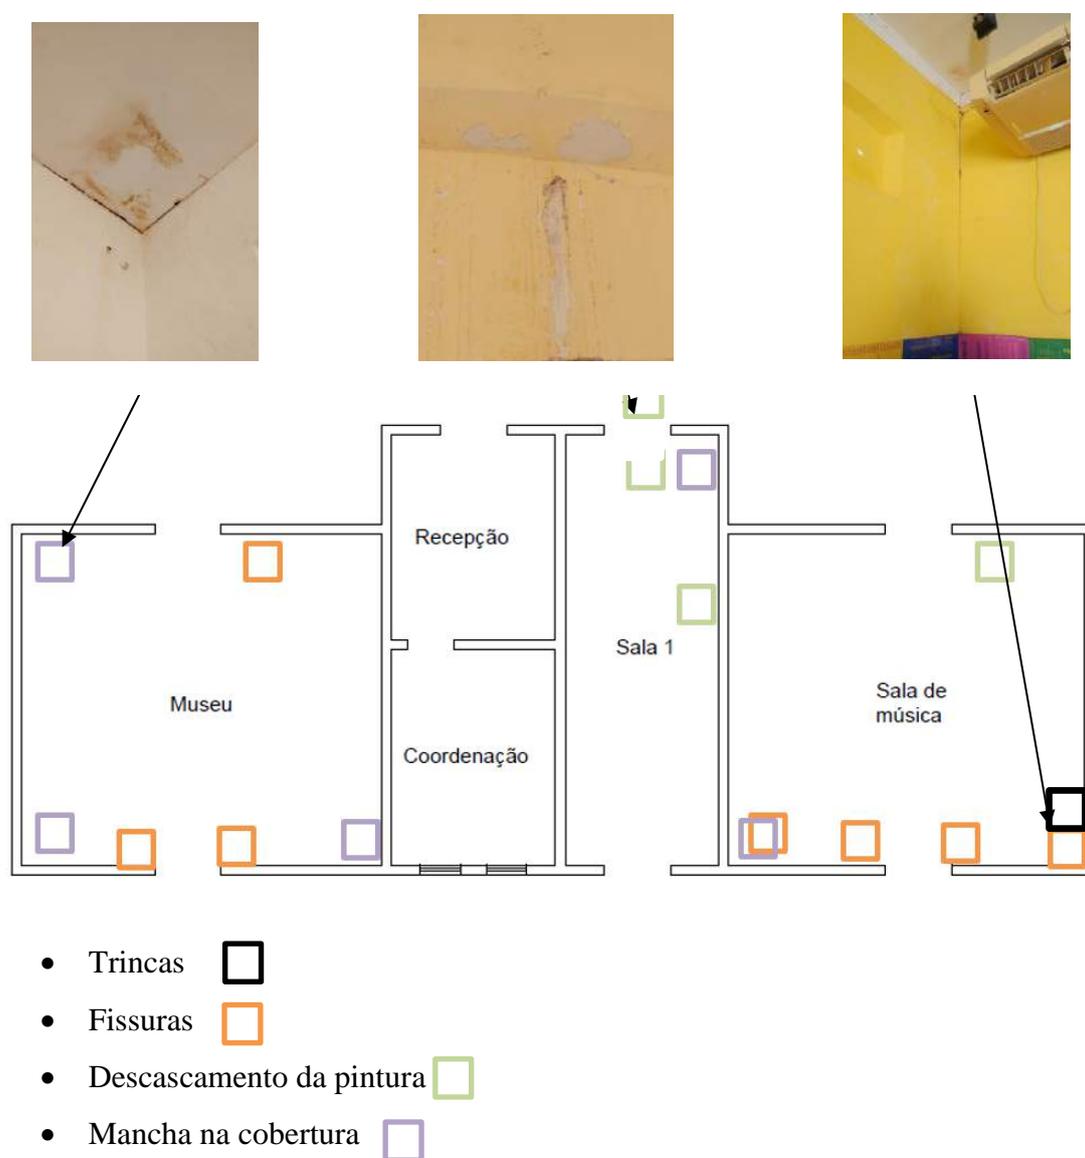
**Figura 18:** Mapeamento de manifestações na parte interna da Casa da Cultura Popular.

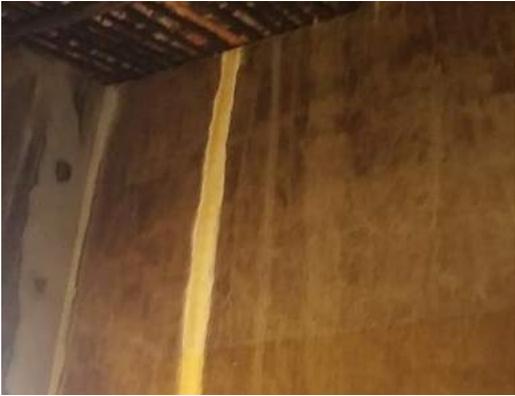
<p>Parede com a pintura desgastada, suja e escura na sala de engenho.</p>	<p>Manchas.</p>	<p>1)Infiltração proveniente de possível vazamento na cobertura. 2)Degradação da tinta por agentes biológicos ligada a umidade no ambiente com baixa luminosidade.</p>	<p>1)Corrigir possível local de vazamento na cobertura. 2) Lixar a parede e remover tinta antiga. 3) Aplicar fundo preparador de parede 4) Repintar a superfície.</p>
<p>Cômodos com manchas e que se adequa o mesmo diagnóstico: Cozinha Grande, Quarto filhos, Deposito, Sala Principal e Fornecimento do engenho.</p>				
<p>2</p>

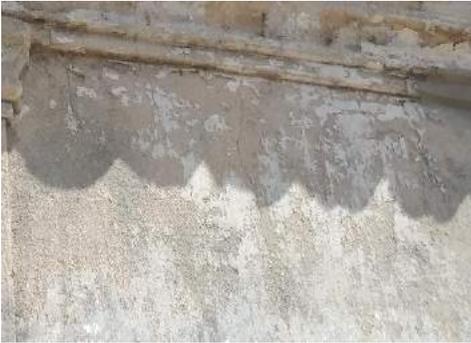
<p>Desprendimento de pedaços de tintas em forma de casca na fachada principal.</p>	<p>Degradação e Descascamento.</p>	<p>1)Envelhecimento da tinta e consequente exposição excessiva ao sol e vento.</p>	<p>1)Fazer limpeza superficial e excluir todas as partículas sólidas soltas. 2)Aplicar fundo preparador de parede. 3) Repintar a superfície.</p>

<p>Diagnóstico relevante para toda a fachada da edificação que apresenta o mesmo problema.</p>

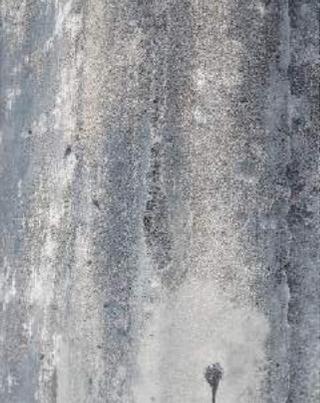
Argamassa com tonalidade mais escura em alguns pontos e apresentando perda de material na fachada principal.	Desagregação e Disgregação.	1) Micro-organismos e fungos através da ação direta e suas excreções.	1) Remover cuidadosamente toda a área afetada. 2) Aplicar nova argamassa no local.
Diagnóstico relevante para toda a fachada da edificação que apresenta o mesmo problema.					
4

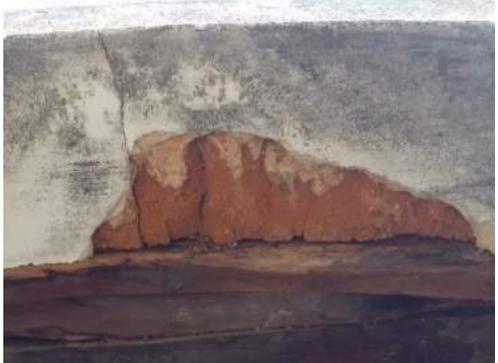
Desprendimento de argamassa na parte superior próximo do local onde existia uma janela.	Disgregação.	1) Desprendimento causado por impacto. 2) Ação de micro-organismo que deixaram a ancoragem da argamassa deficiente.	1) Verificar se ainda existe partes descoladas e removê-las. 2) Aplicar nova argamassa no local.
Cômodos com deslocamento e com o mesmo diagnóstico: depósito, quarto de hospede, corredor principal, quarto filhos e na fachada.

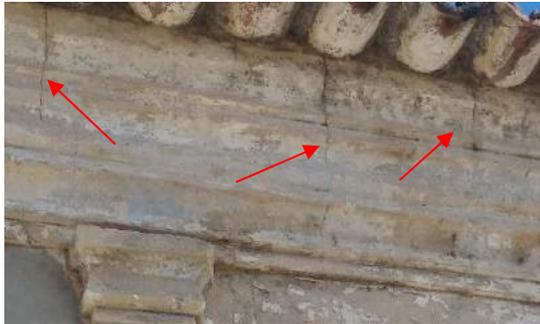
Aberturas em detalhe na alvenaria da fachada principal.	Fissuras (<0,5mm).	1)Retração da argamassa. 2) Retração e expansão da alvenaria por absorção de água e consequente fissura na argamassa.	1)Correção de possíveis locais de infiltração na cobertura. 2) Aplicar selagem com resina epóxi ou nata de cimento com consistência adequada.
Diagnóstico relevante para toda a fachada da edificação com fissura na vertical.					
6

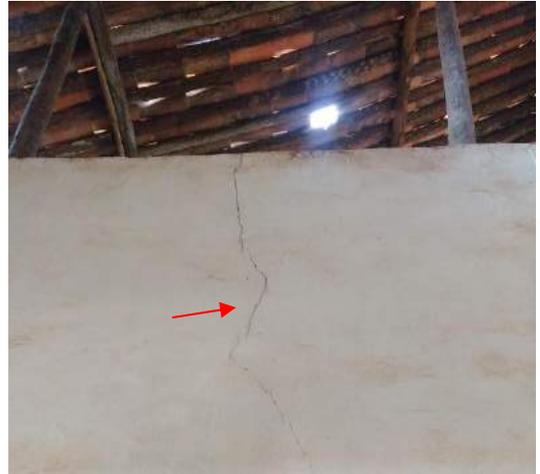
Abertura no meio da alvenaria no corredor principal.	Trinca (1 a 1,5mm).	1)Retração e expansão da alvenaria. .2) Falta de amarração da parede com algum elemento estrutural.	1) Aplicar selagem com resina epóxi ou nata de cimento com consistência adequada. 2) Se o problema continuar usar o grampeamento da fissura com barras de aço.

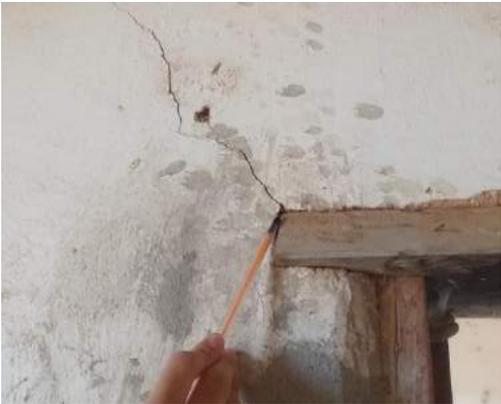
Abertura na diagonal da argamassa próximo da guarnição.	Fissuras (<0,5mm) inclinadas.	1)Concentrações de tensões. 2) Ineficiência do elemento usado como verga.	1)Substituir a verga de madeira por uma de concreto armado. 2) Aplicar selagem com resina epóxi ou nata de cimento com consistência adequada.
Diagnóstico relevante para as fissuras inclinadas próximo de portas e janelas no quarto de visitas, quarto filhos, depósito, sala de jantar, sala principal e fornecimento do engenho.				
8

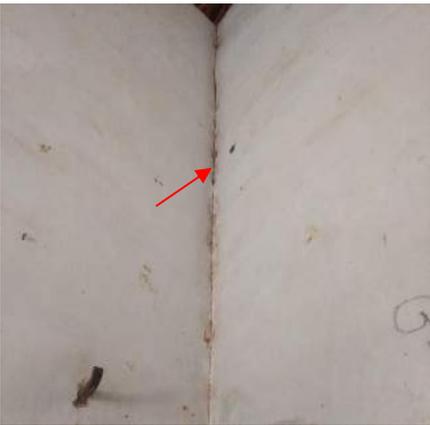
Abertura entre paredes no quarto filhos.	Trinca (1 a 1,5mm).	1)Retração e expansão da alvenaria. 2) Falta de amarração da parede com algum elemento estrutural.	1) Aplicar selagem com resina epóxi ou nata de cimento com consistência adequada. 2) Se o problema continuar usar o grampeamento da fissura com barras de aço.

Diagnóstico relevante para as fissuras no encontro de duas paredes no quarto de hospede.

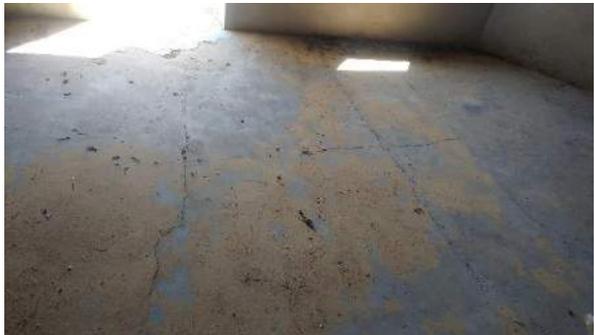
Aberturas em diversas direções no piso da cozinha grande.	Rachaduras (1,5mm a 3,5mm).	1)O concreto do piso perdeu água para o antigo piso e ambiente, assim ocorreu retração hidráulica.	1)Remover todo o piso danificado. 2) Construir novamente o piso.
10

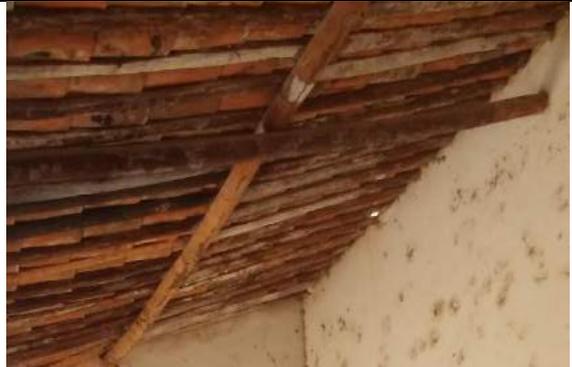
Madeiramento da cobertura na sala principal com cupim e selando.	Flechas no madeiramento e deterioração.	1)Cupim e Umidade foram causando a deterioração da madeira. 2)Excesso de peso por conta das telhas.	1)Substituição das peças deterioradas e com fechas.
Diagnóstico relevante para algumas peças da cobertura na sala de jantar, depósito e fornecimento de engenho.

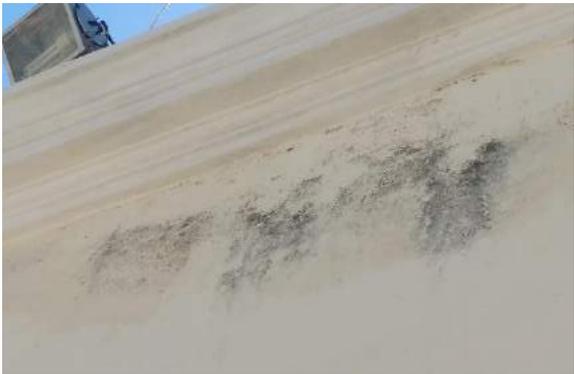
Parede com a pintura manchada na fachada frontal.	Manchas.	1) Umidade proveniente de infiltrações pela cobertura e degradação por fungos.	1) Corrigir possível local de vazamento na cobertura. 2) Lixar a parede e remover tinta antiga. 3) Aplicar fundo preparador de parede 4) Repintar a superfície.
Diagnóstico relevante para toda a fachada da edificação que apresenta o mesmo problema.					
2

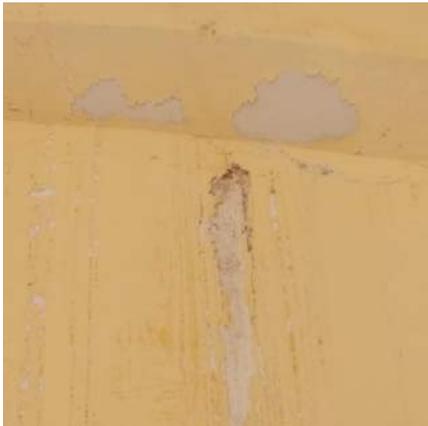
Desprendimento de pedaços de tintas em forma de casca na sala 1.	Descascamento.	1) Superfície contaminada com óleos, graxas, cal ou partículas sólidas; 2) Incompatibilidade entre tintas.	1) Fazer limpeza superficial e excluir todas as partículas sólidas soltas. 2) Aplicar fundo preparador de parede. 3) Repintar a superfície.
Diagnóstico relevante para os descascamento na pintura pela fachada, sala 1 e sala de música.

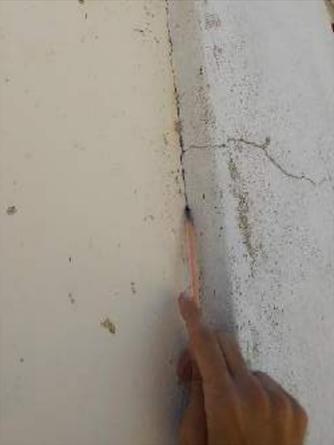
Abertura no encontro da alvenaria e pilar, e aberturas no pilar.	Fissuras (<0,5mm) na vertical.	1)Retração e expansão por movimentação térmica diferente entre alvenaria e pilar.	1)Aplicar selagem com resina epóxi na fissuras.
4

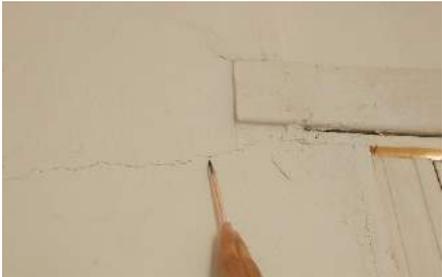
Abertura na diagonal da argamassa próximo da guarnição.	Fissuras (<0,5mm) inclinadas.	1)Concentrações de tensões e ineficiência do elemento usado como verga.	1)Aumentar o tamanho da verga. 2) Remover o reboco fissurado. 3)Rebocar novamente.
Diagnóstico relevante para as fissuras próximo da porta e janela na fachada posterior, museu, sala 1 e sala de música

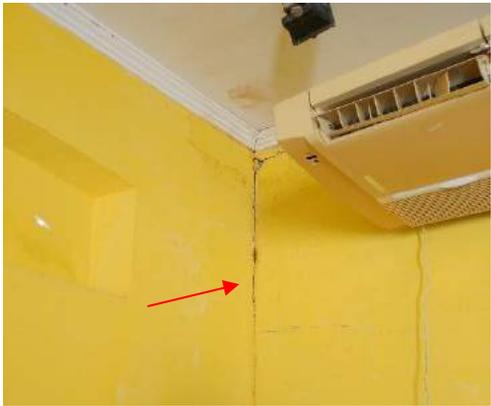
Abertura entre paredes na sala de música.	Trinca (1 a 1,5mm).	1) Retração e expansão da alvenaria por absorção de água e consequente fissura na argamassa. 2) Movimentação térmica da alvenaria.	1)Aplicar selagem com epóxi na fissura entre o pilar e alvenaria.
6

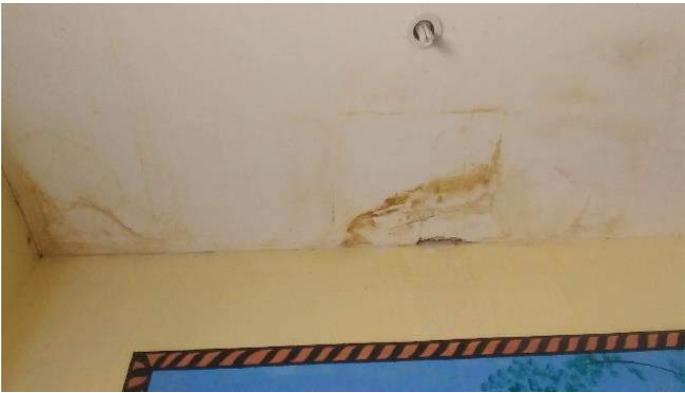
Cobertura de gesso apresentando alteração de cor e aberturas no museu.	Fissuras e manchas.	1)Infiltração por umidade na cobertura.	1)Corrigir possível local de vazamento na cobertura. 2) Lixar parte do gesso com mancha e pintar. 3) Aplicar gesso novamente nos locais das fissuras.
Diagnóstico relevante na cobertura com gesso que apresenta manchas e fissuras na sala 1 e sala de música.
