PREFEITURA MUNICIPAL DE SÃO JOSÉ DOS CAMPOS
SMC – ASSESSORIA DE ARBORIZAÇÃO E ÁREAS VERDES
LAUDO DE VISTORIA ARBORIZAÇÃO URBANA

Laudo de Vistoria 206/2017

Solicitação nº	1281713	Requerente	SMC- Assessoria de Arborização e Áreas Verdes	
Endereço:	Praça São João Bosco - Centro - Adjacente Av. Dr. João Guilhermino			
Localização:	Centro da Praça			
Espécie:	<i>Ficus retusa</i>	Nativa	X	Exótica
Diâmetro de copa:	25 metros	Altura média:	16 metros	
Diâmetro caule (DAP):	>0,50 m	Altura 1º ramificação:	1,00 m

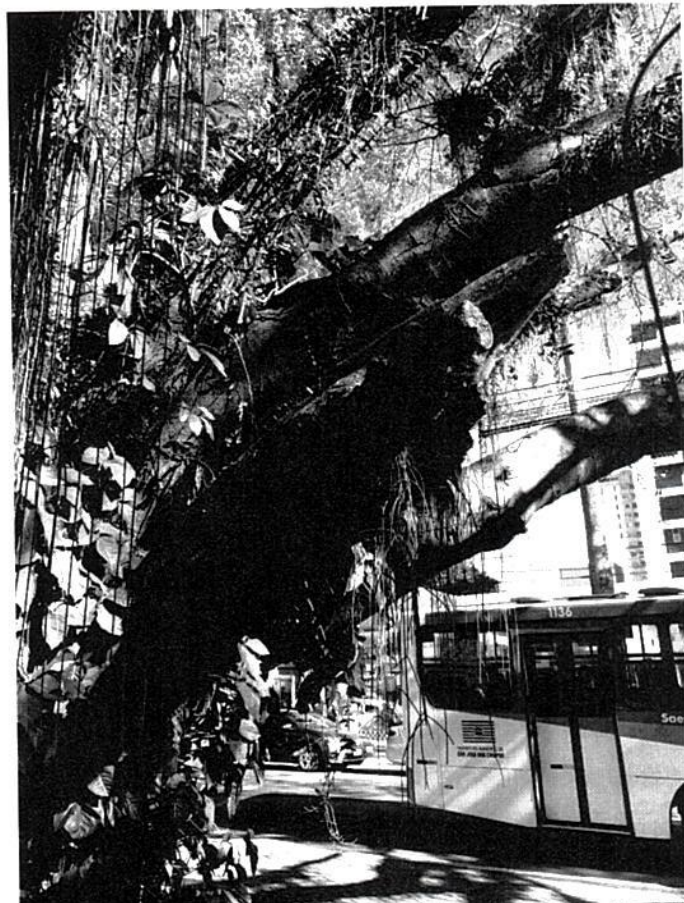
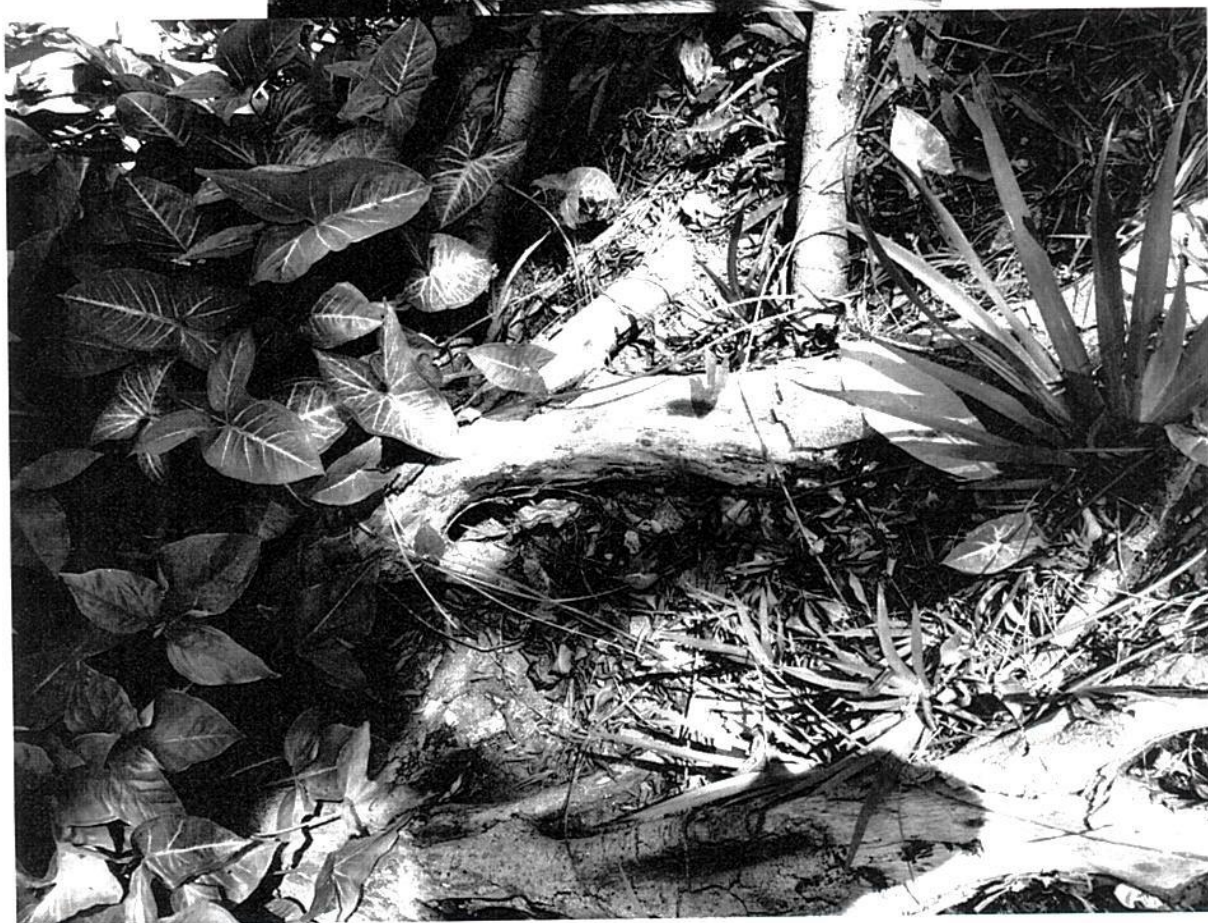
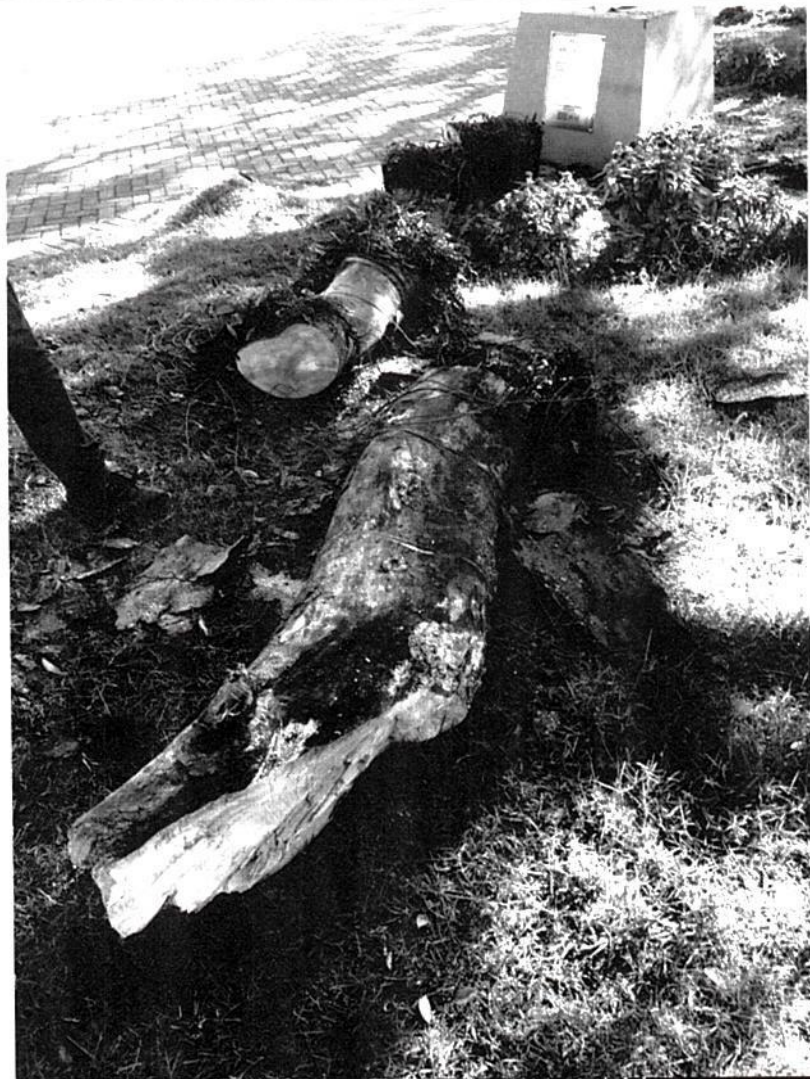
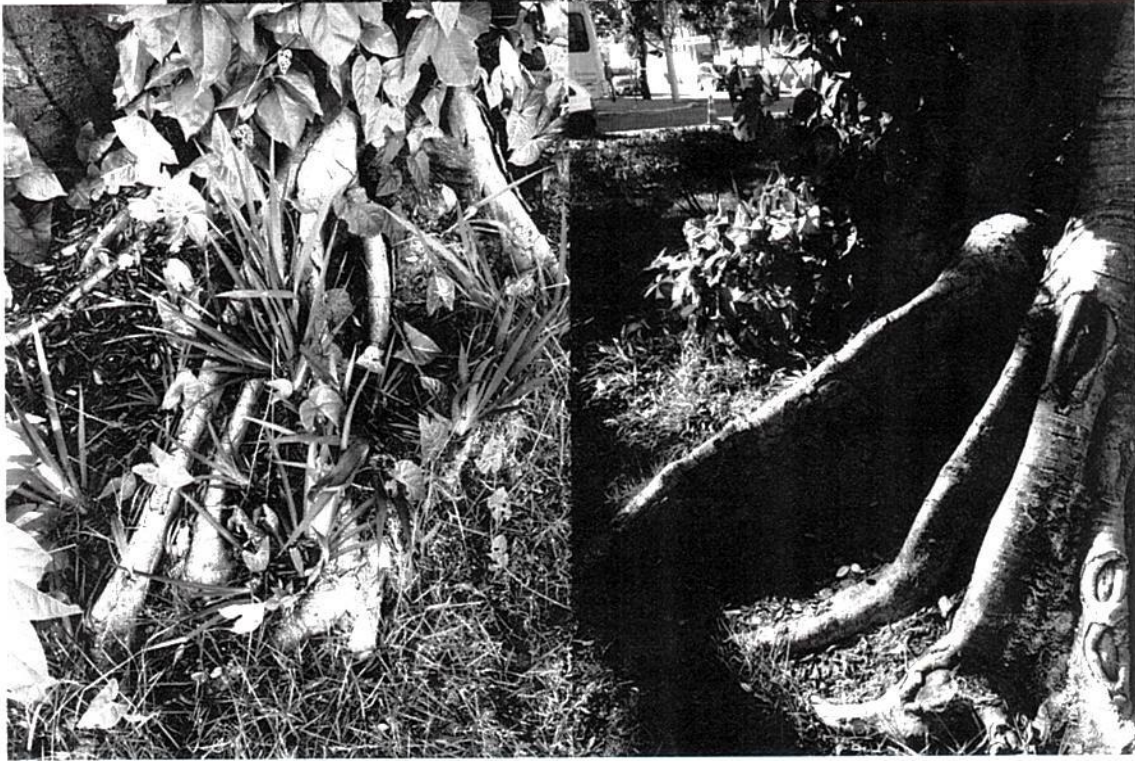
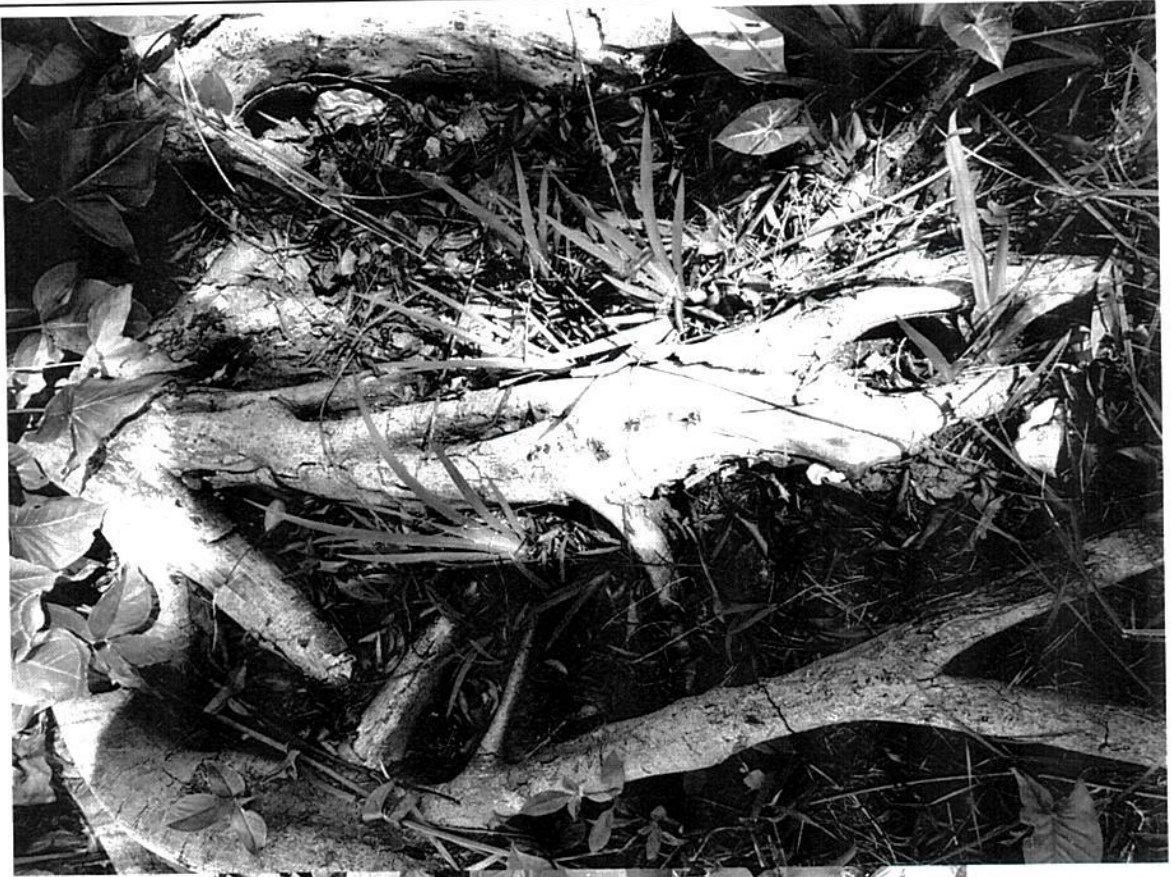
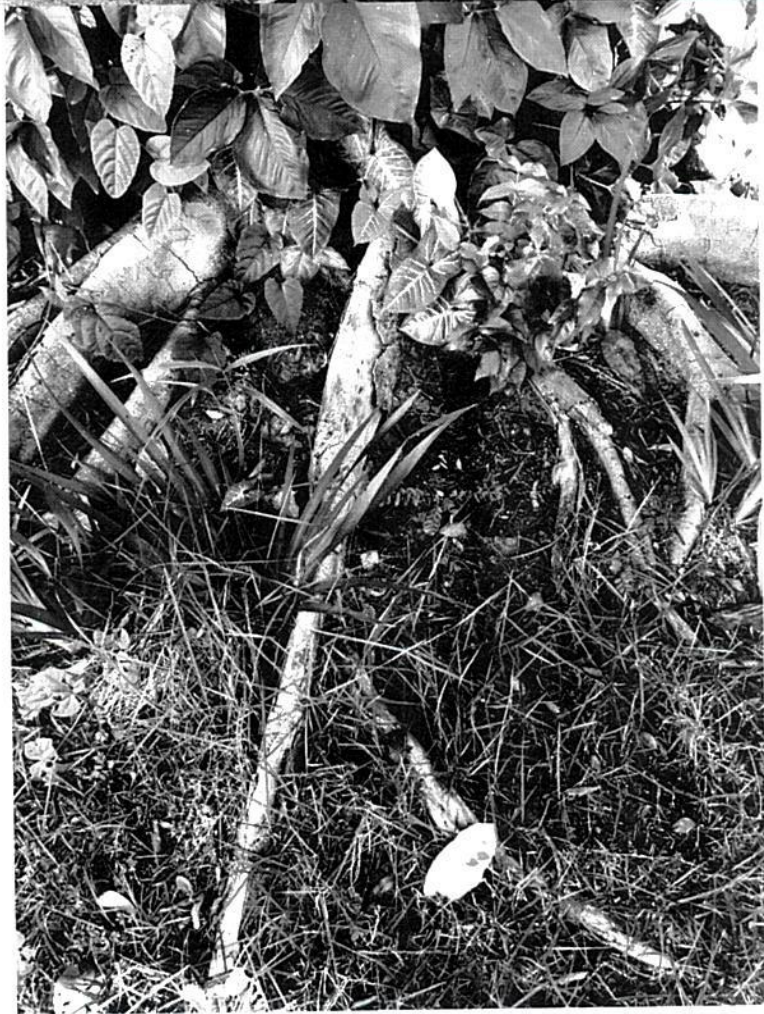
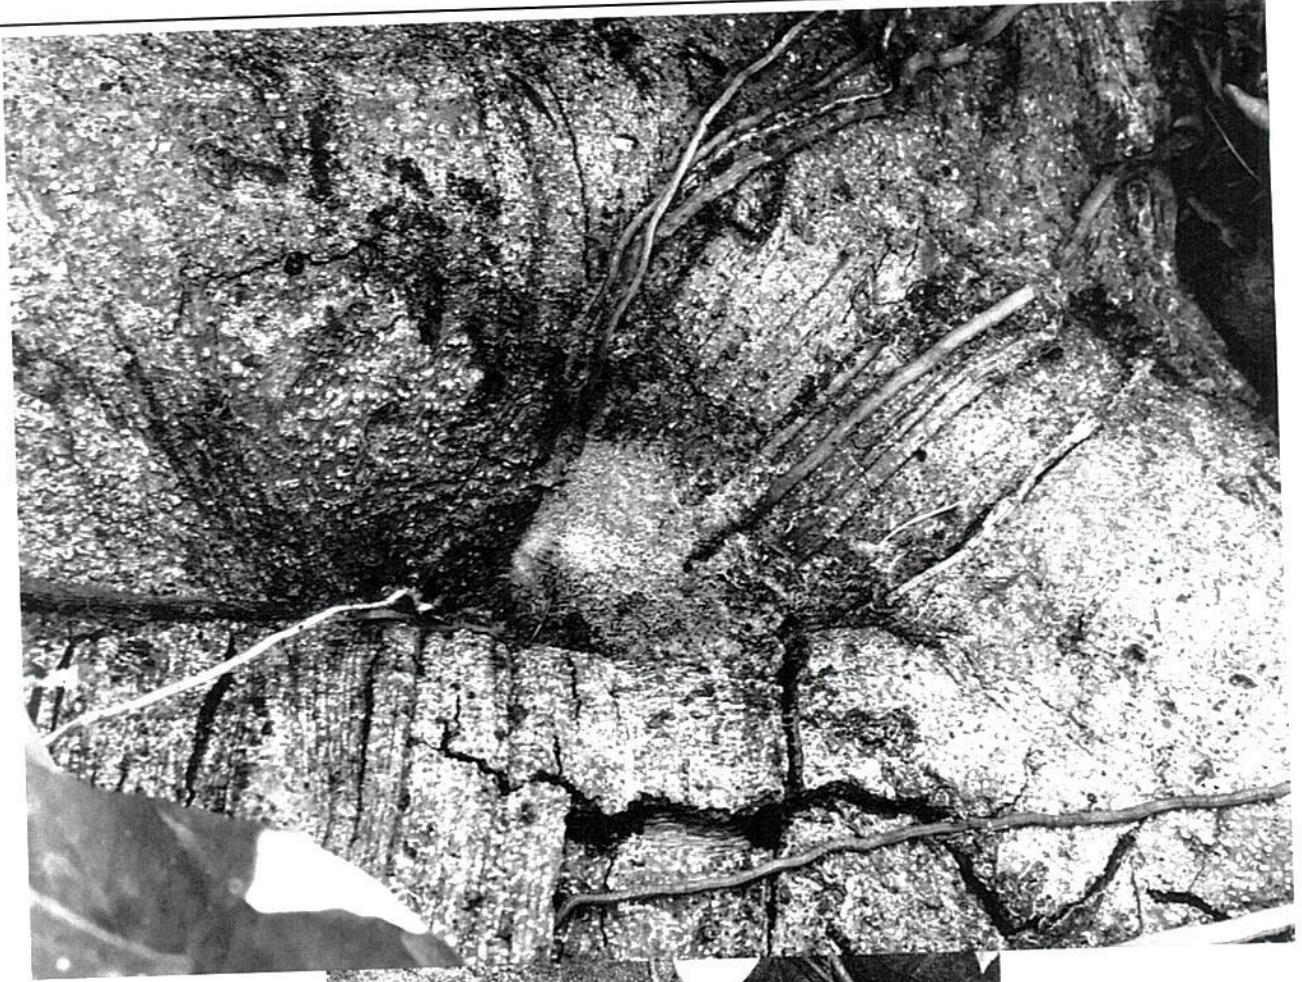
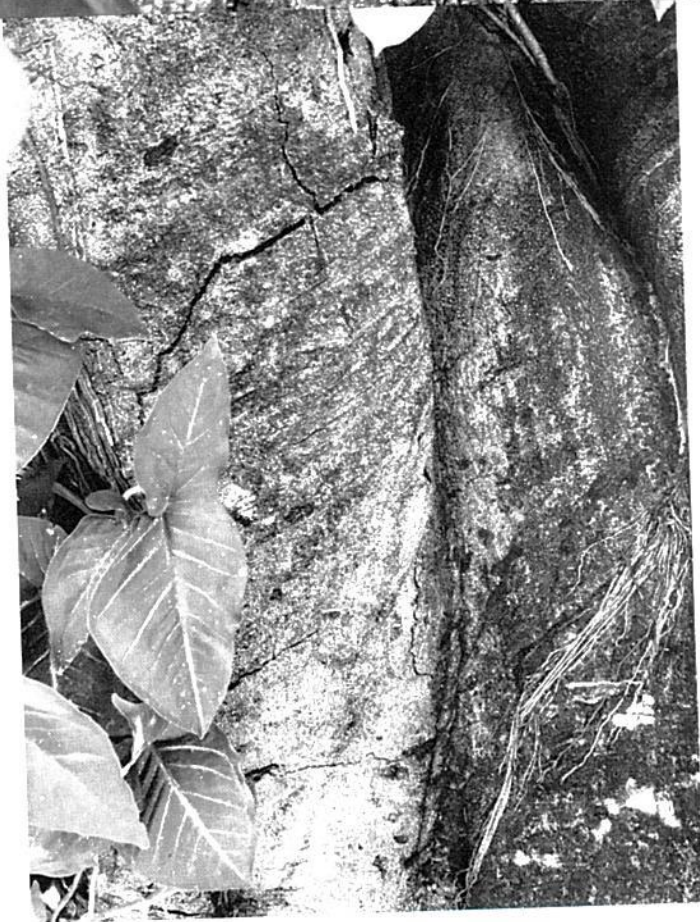
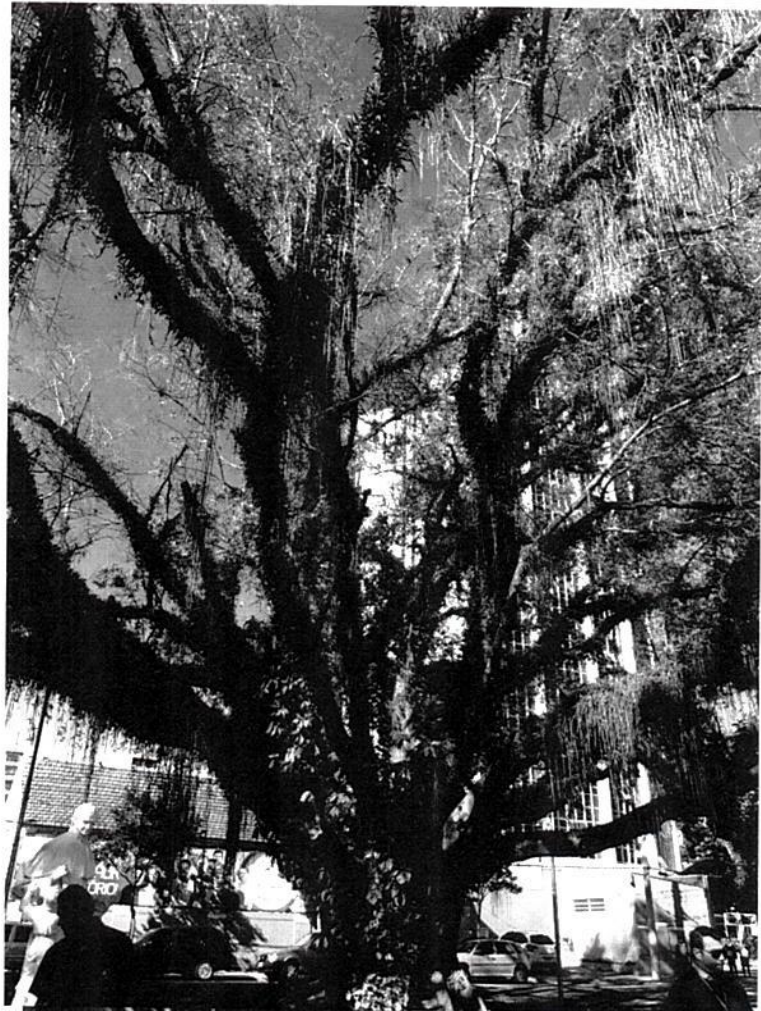
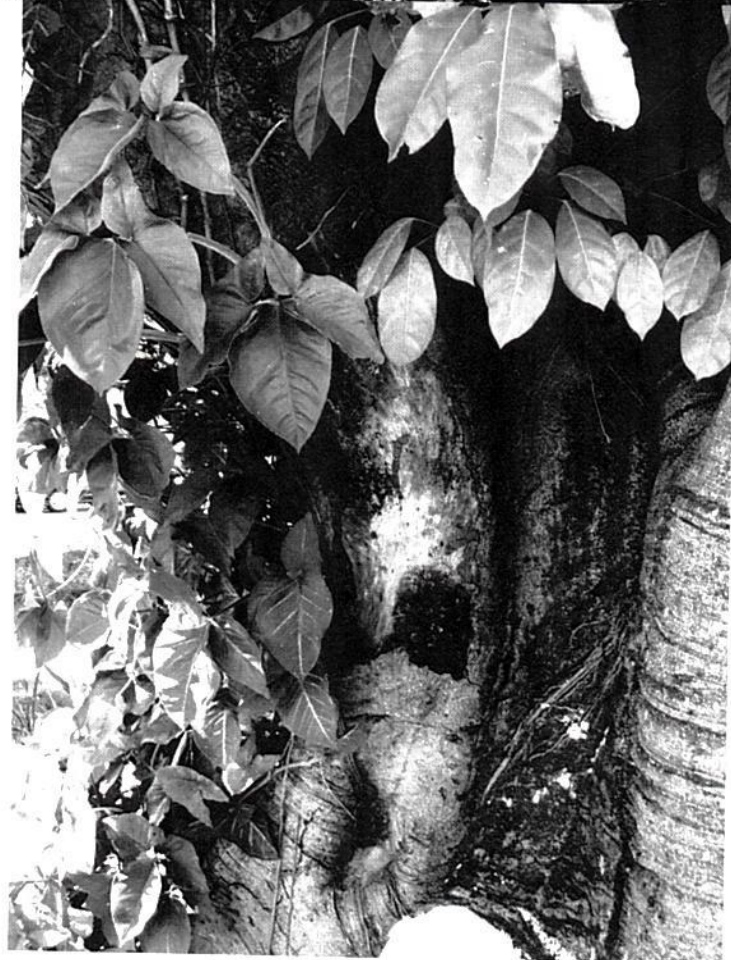
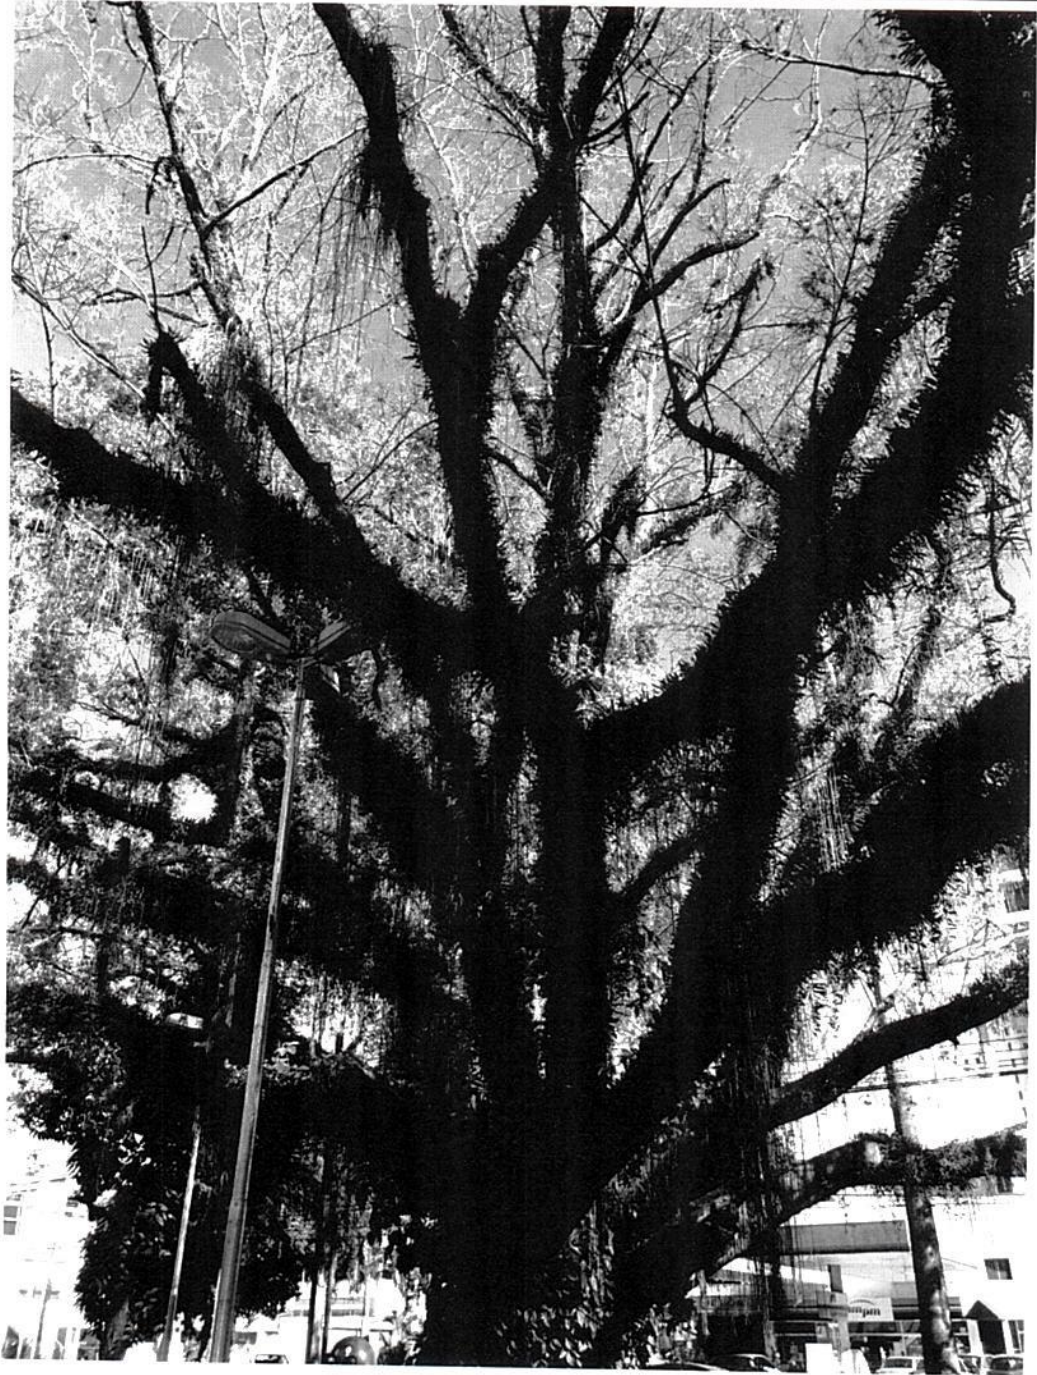
Relatório fotográfico

Em 22/04 registramos queda de ramo formador de copa, nesta data houve rompimento de outro ramo.

Conforme vistorias efetuadas ao longo dos últimos 12 meses, fomos constatando declínio da árvore, com a diminuição de sua densidade foliar e conseqüente aumento de ramos secos.

Na data de hoje, constatamos formação de copa totalmente em declínio, com 50 % dos ramos secos e o remanescente com baixa densidade foliar.

Constatamos ainda, descolamento do súber/floema em 40% do sistema radicular de ancoragem ao longo do caule e nos ramos formadores de copa, desta forma, perda de grande parte da translocação de nutrientes do vegetal. O descolamento do súber é um processo de declínio e que conduz o vegetal a morte, portanto, descarta-se qualquer tipo de intervenção para recuperação da espécie, seu processo fisiológico esta em declínio e não há retorno. Verificamos ainda ação de cupins ao longo do caule, tanto na parte da madeira seca, quanto da viva (seiva presente), além da formação de micélios (fungos apodrecedores/degradadores). A causa do declínio provém da ação de organismos xilófagos contudo não é possível concluir de onde proveio a ação inicial.

A árvore se encontra situada em área de grande fluxo de veículos e pessoas, não recomendamos de qualquer forma a permanência da árvore nestas condições no local, pois o risco de acidentes é alto.

Considerando, portanto, a impossibilidade de recuperação da espécie devido a seu acentuado declínio e grande fluxo de pessoas e veículos no local, recomendamos a supressão imediata da árvore.

É necessária a ação, após supressão, da destoca e replantio. Considerando que a imunidade da árvore proveio não das características da espécie (raridade, porta semente, etc.) e que não se trata de espécie nativa, sugerimos o replantio de árvore nativa que possa no decorrer de seu desenvolvimento obter a mesma relevância paisagística da Figueira ali encontrada, portanto, sugerimos o plantio de 01 Paineira Rosa (*Chorisia speciosa*). considerando seu porte. floracão e velocidade de crescimento.
