ESTRUTURAS ARQUITETÔNICAS E URBANÍSTICAS

3. Designação: PROPRIEDADE PARTICULAR

4. Endereço: ESQUINA DA RUA GODOFREDO GONÇALVES c/ Rua Cel. JOÃO DE CERQUEIRA LIMA

INVENTÁRIO DE PROTEÇÃO DO
ACERVO CULTURAL

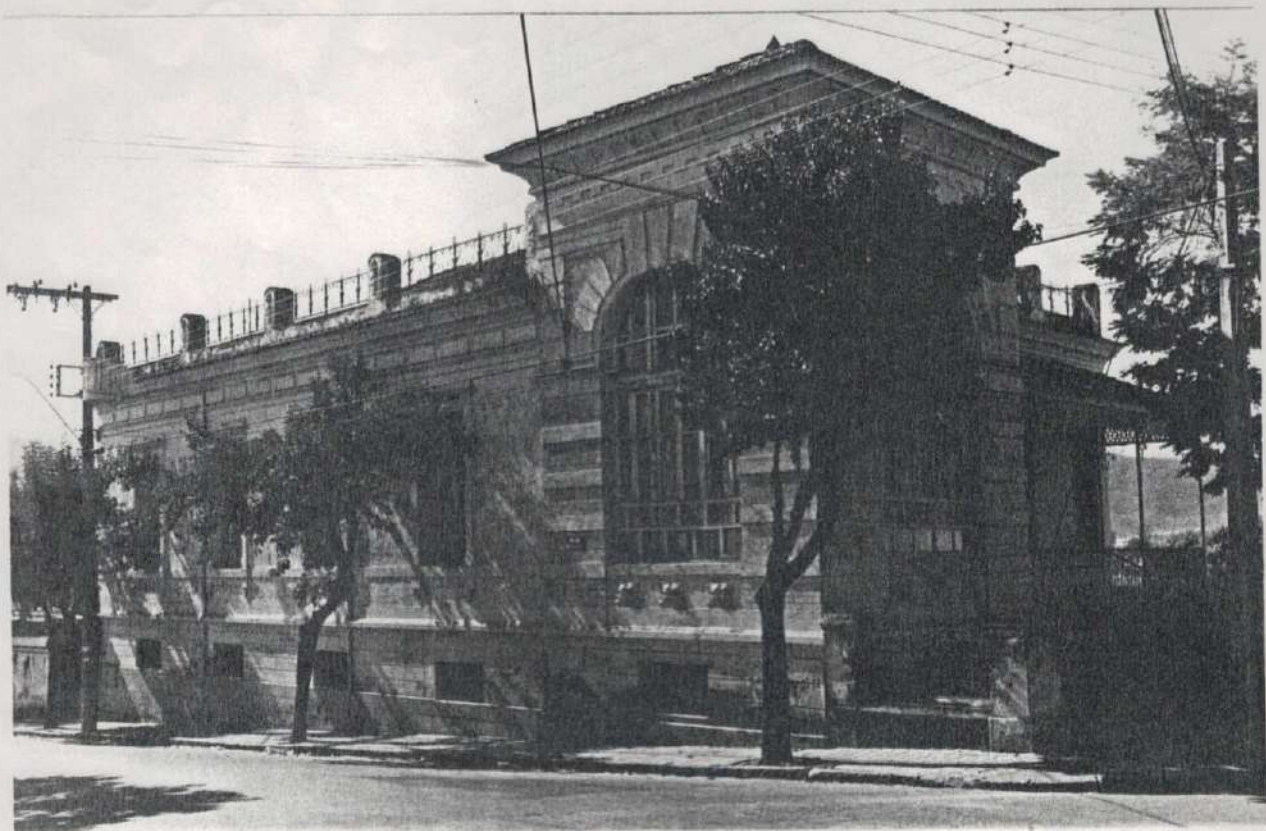
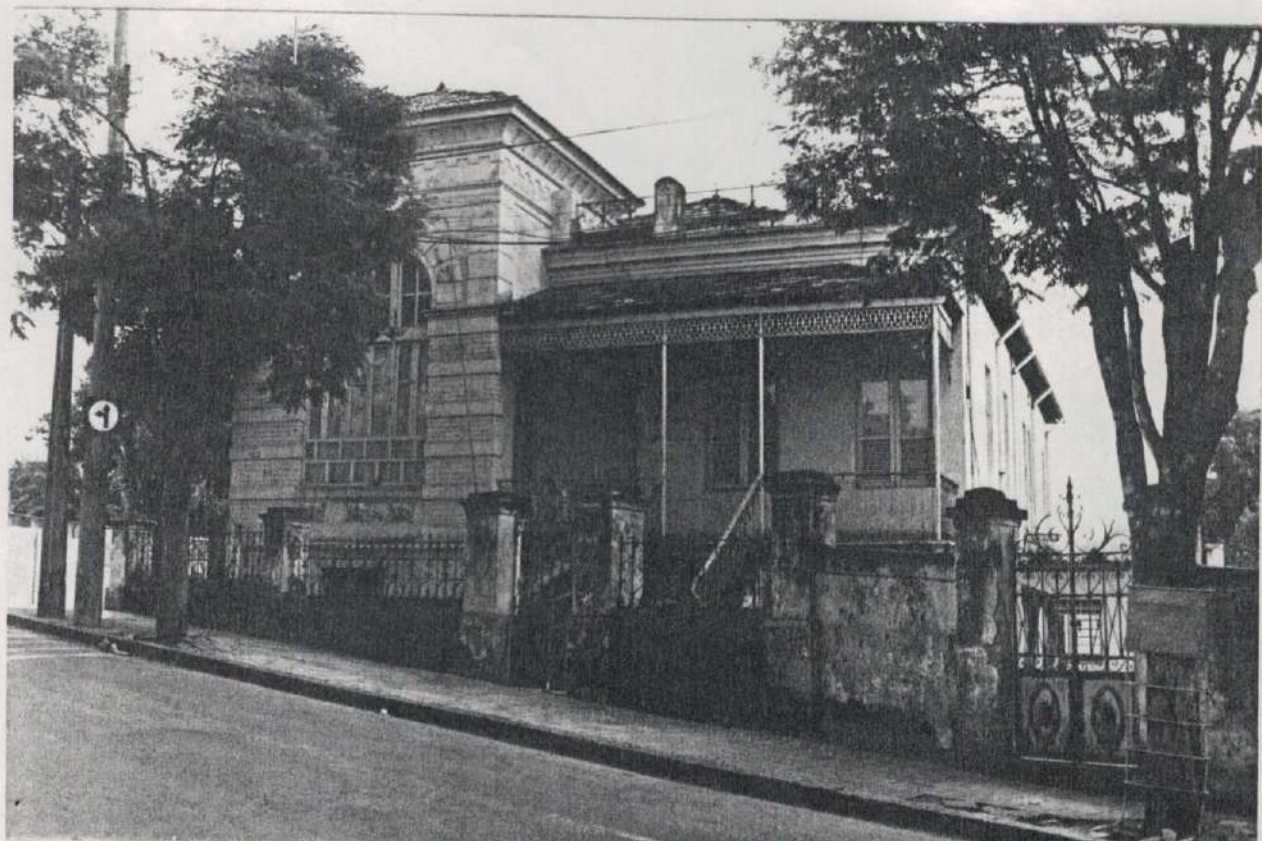
FOTO 9 X 12

Imóvel construído no início do século, no estilo neoclássico, planta irregular, constante de dois pavimentos com platibandas lateral e frontal. O telhado é de cerâmica plana, composto de 9 águas, um beiral lateral de caibro corrido e cumeeira perpendicular. É implantado com afastamento lateral direito e frontal, acima do nível da rua. A estrutura é monolítica, de tijolo, com revestimento de reboco e pintura em látex. Nas portas os enquadramentos são em massa, as vergas são retas e as esquadrias são em madeira do tipo de abrir. As vedações são em folhas de vidro e de madeira. As janelas são de peitoril, com enquadramento em massa, as vergas retas, as esquadrias de madeira do tipo folha, com vedações em folhas de vidro com veneziana e folhas de madeira.

O imóvel está em desuso, em péssimo estado de conservação, em situação de completo abandono.
