IGREJA DE SÃO CRISTOVÃO

Secretaria de Estado da Cultura
CONDEPHAAT - Conselho de Defesa do Patrimônio Histórico,
Arqueológico, Artístico e Turístico.
Julho 1983.

O objetivo do presente trabalho é a compreensão precisa da estrutura do telhado da igreja de São Cristóvão e suas modificações no decorrer do tempo, visando o fornecimento de um parecer técnico no sentido de se chegar a uma solução coerente para sua restauração.

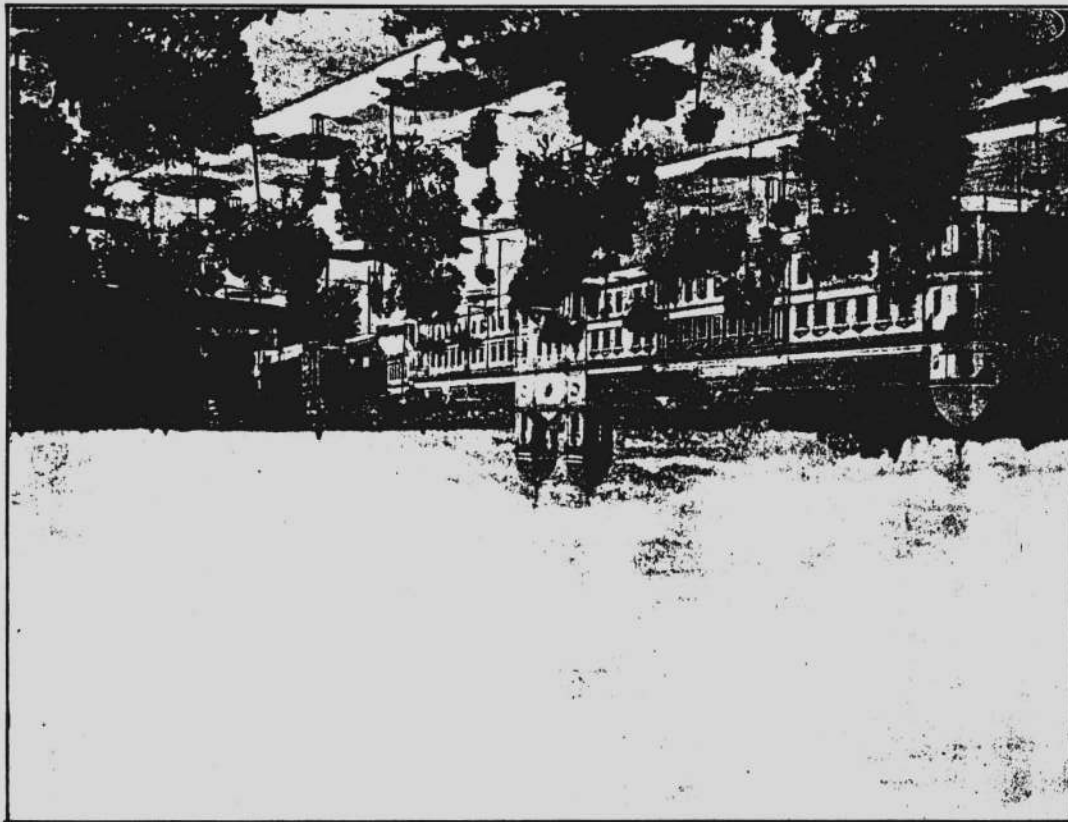
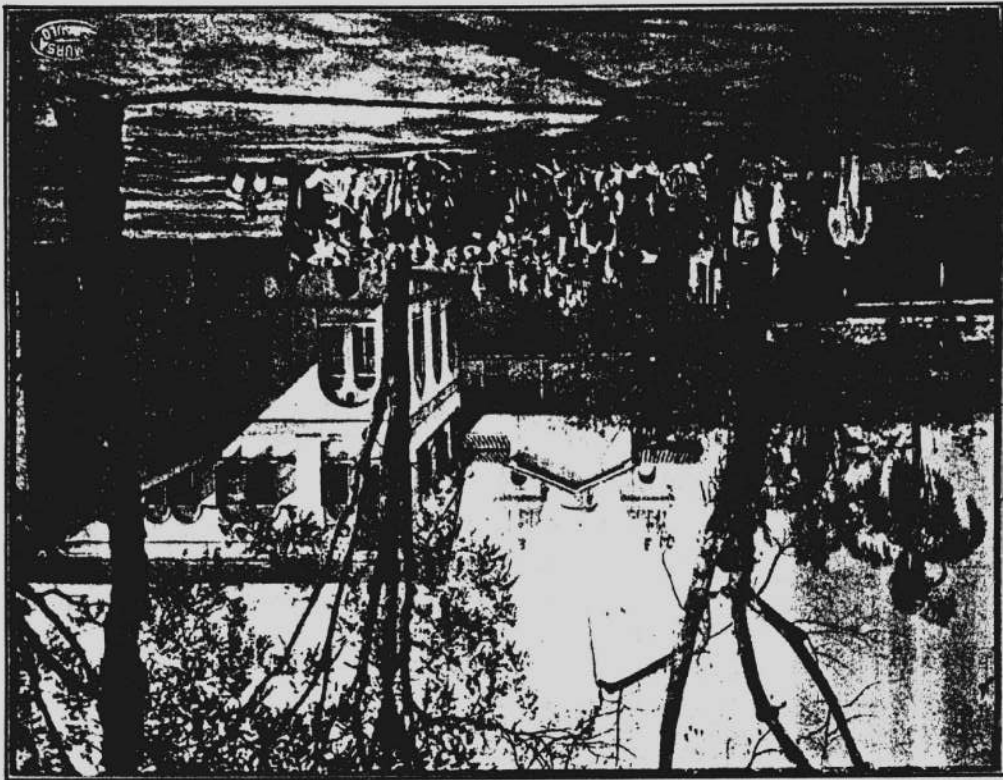
19061

Estas fotos são da publicação POLYANTHRA do cinqüentenário do seminário Episcopal e mostram o resultado da reforma neolempreendida para a comemoração do evento. A fachada principal foi transformada para adequar-se ao gosto neo-clássico, construindo-se também as torres e platibandas, eliminando-se os beirais. A esquina ganhou um torreão e as fachadas restantes não foram alteradas. Datam desta época as águas-furtadas executadas para ajuste da cobertura as novas torres.

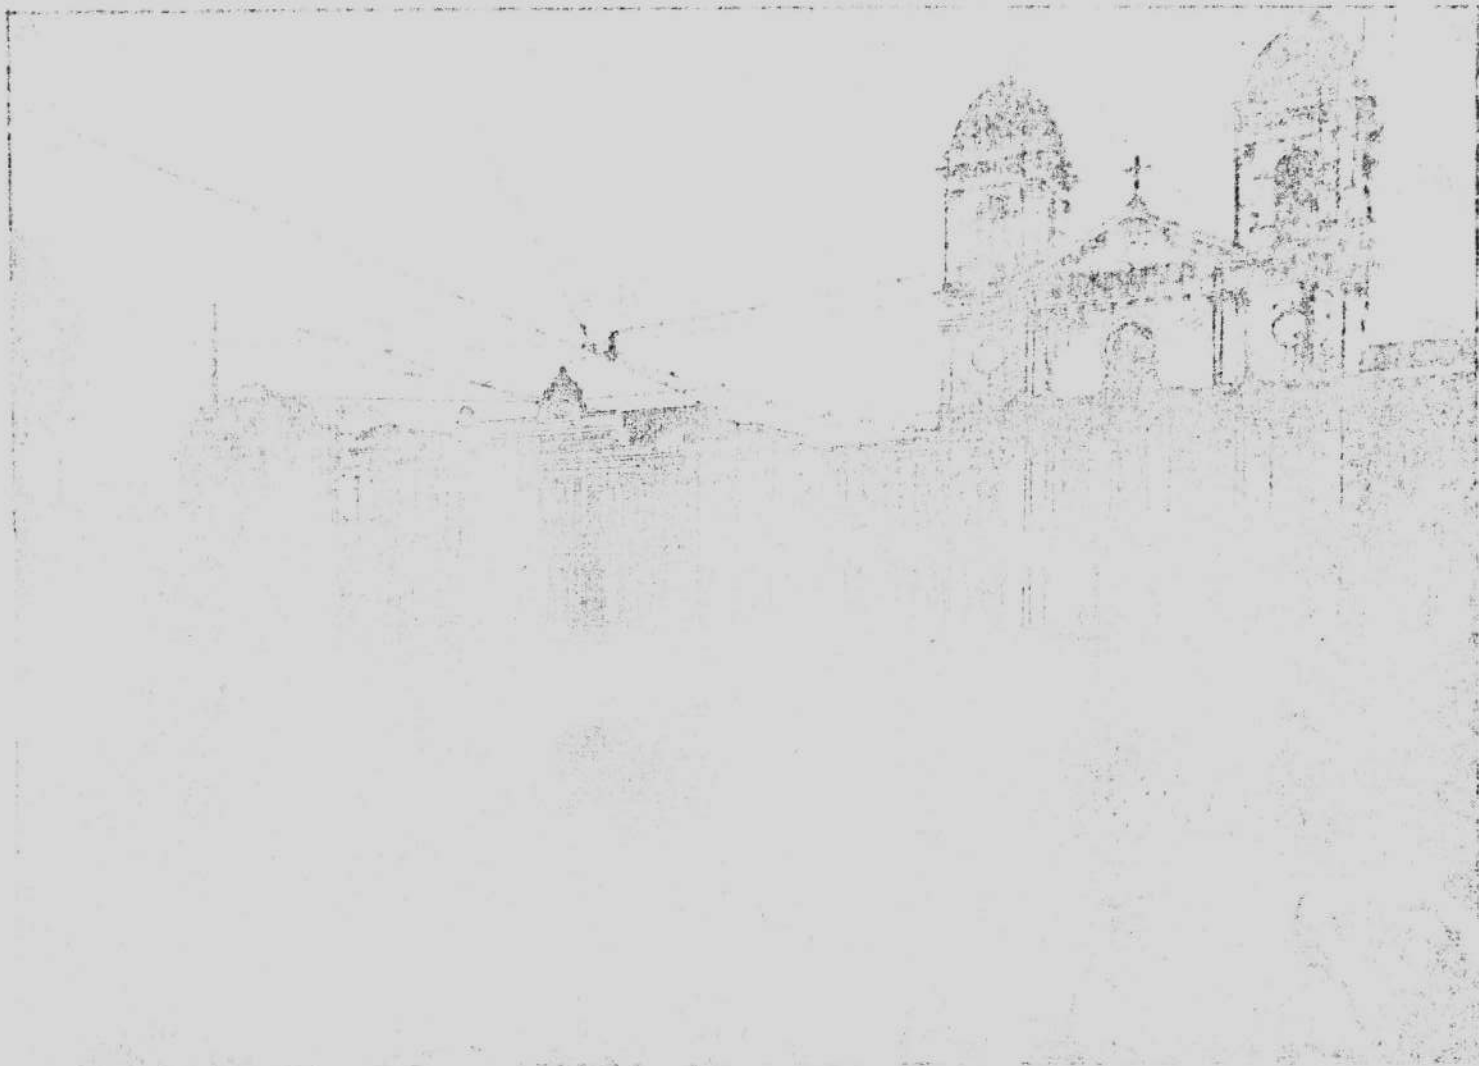
1927

Existe uma foto no álbum de nº 14 no Arquivo da Cúria Metropolitana de Curitiba onde pode-se ver a abertura da rua. A parte a ser demolida aparece destelhada e sem janelas, por onde se pode ver a estrutura do telhado do corpo esquerdo do seminario, que coincide na forma com a estrutura original do corpo direito do seminario antes da ampliação, conforme pode ser visto na folha nº 7 do levantamento realizado pela Mitra Arquidocesana.

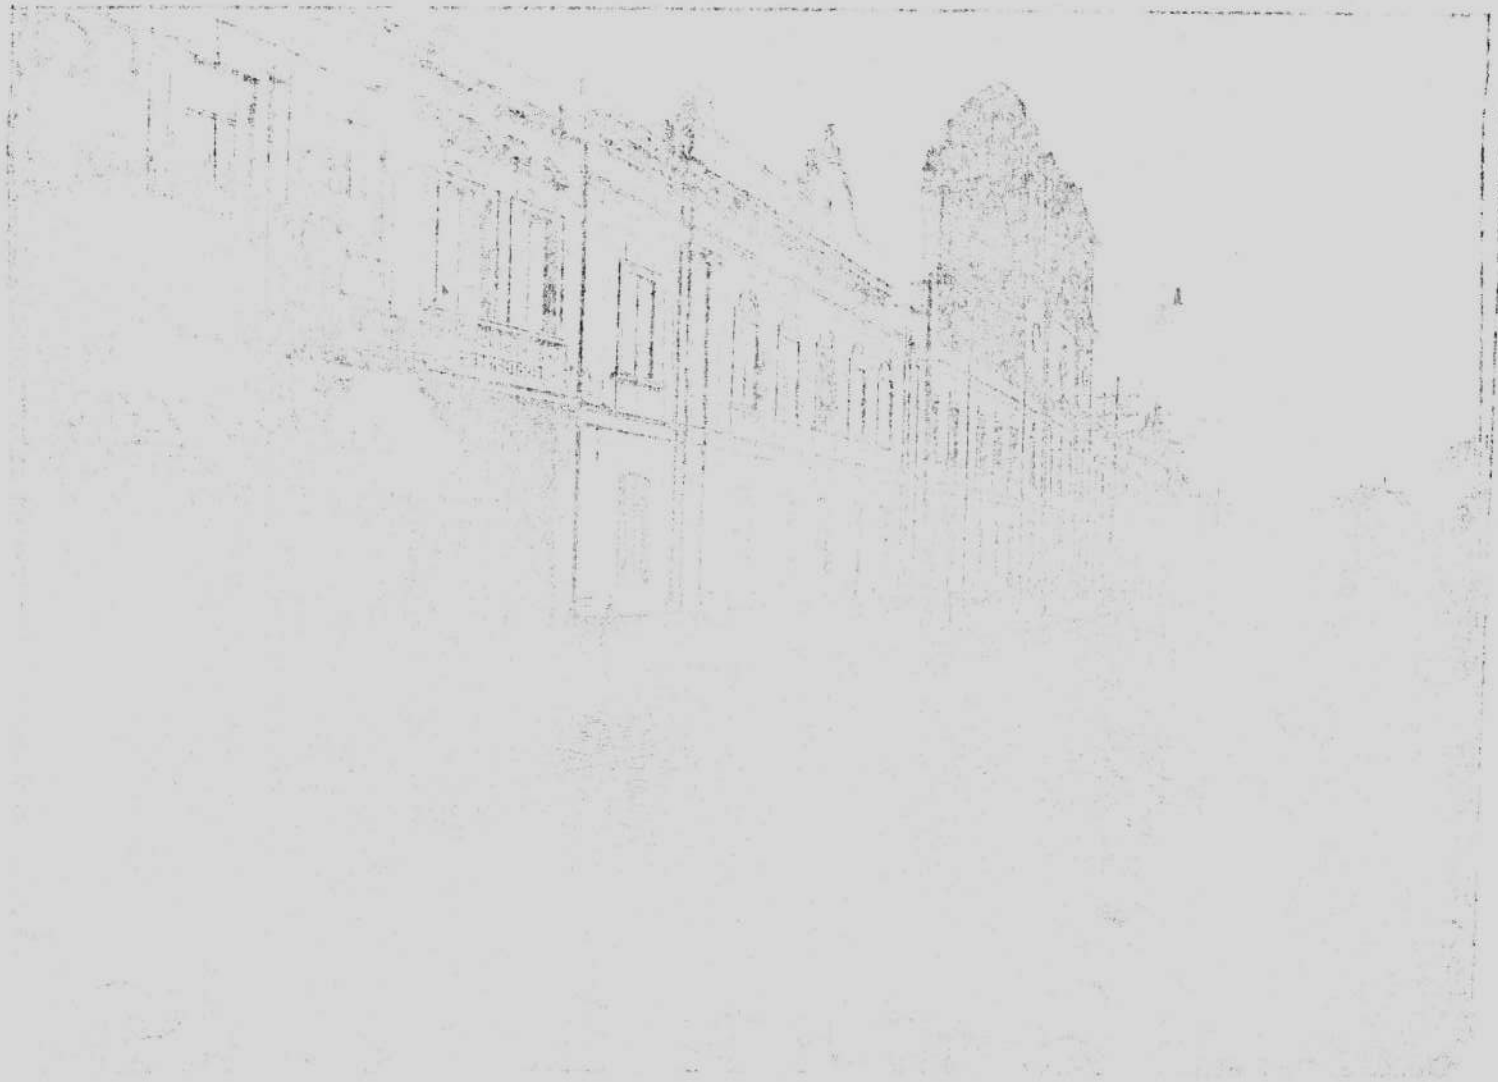
25
1927

Em fotos do Arquivo da Cúria, vê-se a abertura da Rua 25 de

Janeiro.

"Em abril deste ano, começaram as obras de demolição do antigo Semnário. O edifício era feito de tijolos. Abriu-se uma rua de 16 m, ficando a velha capela como sendo o lado direito da rua". (1º Livro do Tombo da Arquidiocese de São Paulo - 1919 - 1930)

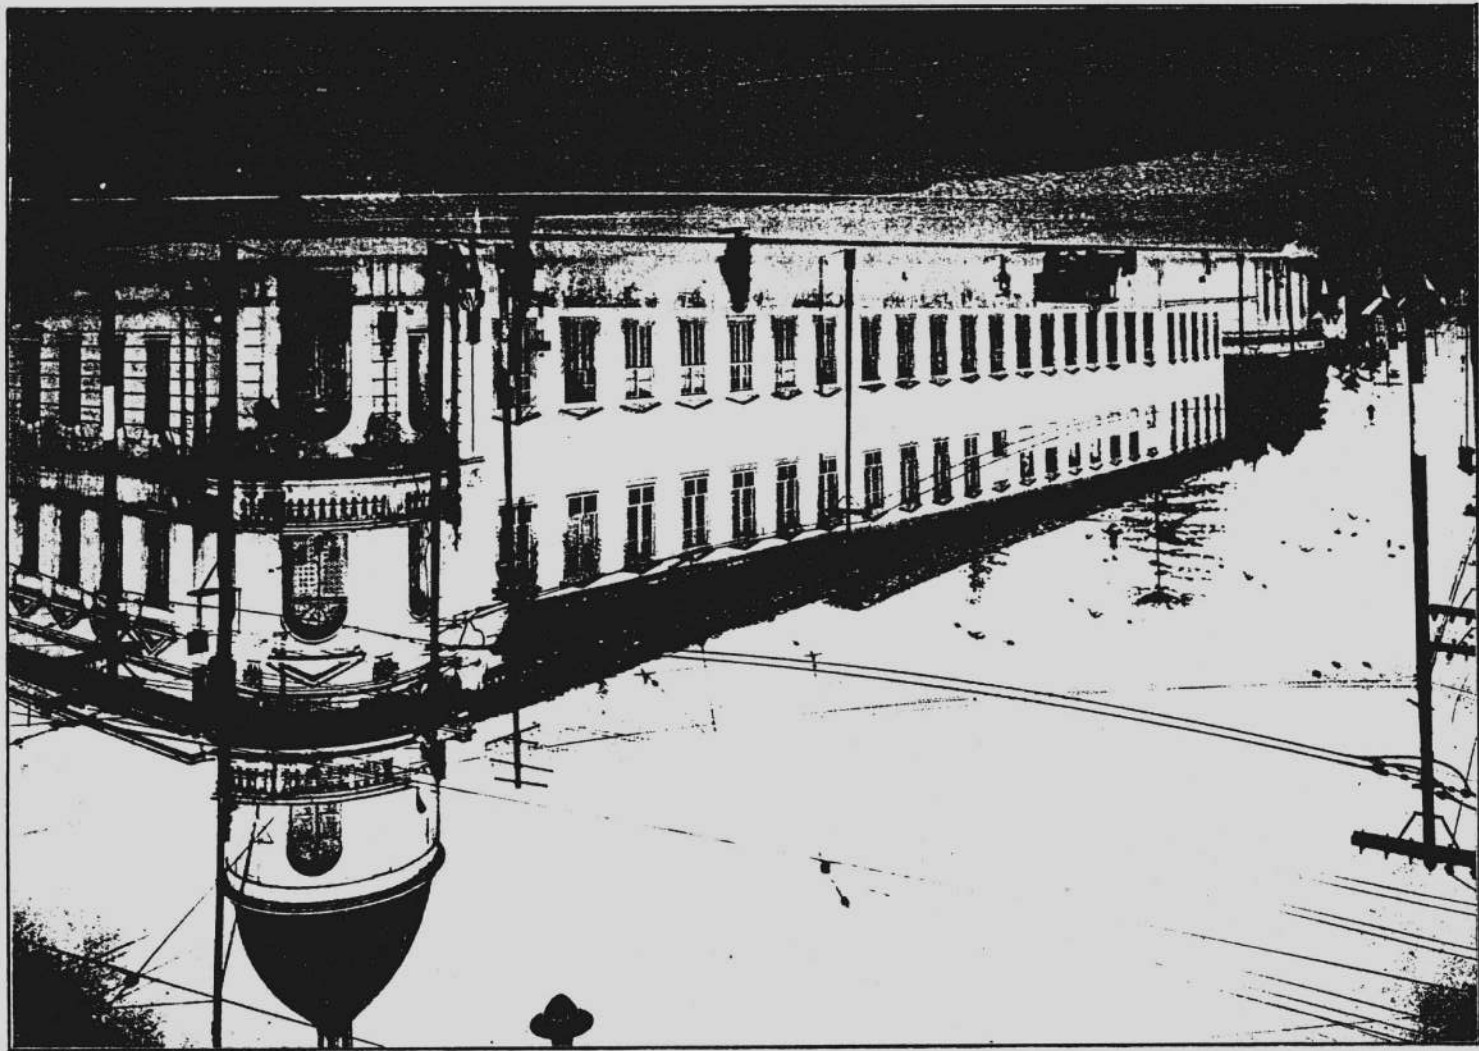
Não há mais nenhuma alteração no seminário, notando-se ainda nesta época o uso de telhas capa-canal, posteriormente trocã das por telhas francesas, porém esta troca não tendo nenhuma relação com a mudança na inclinação do telhado.

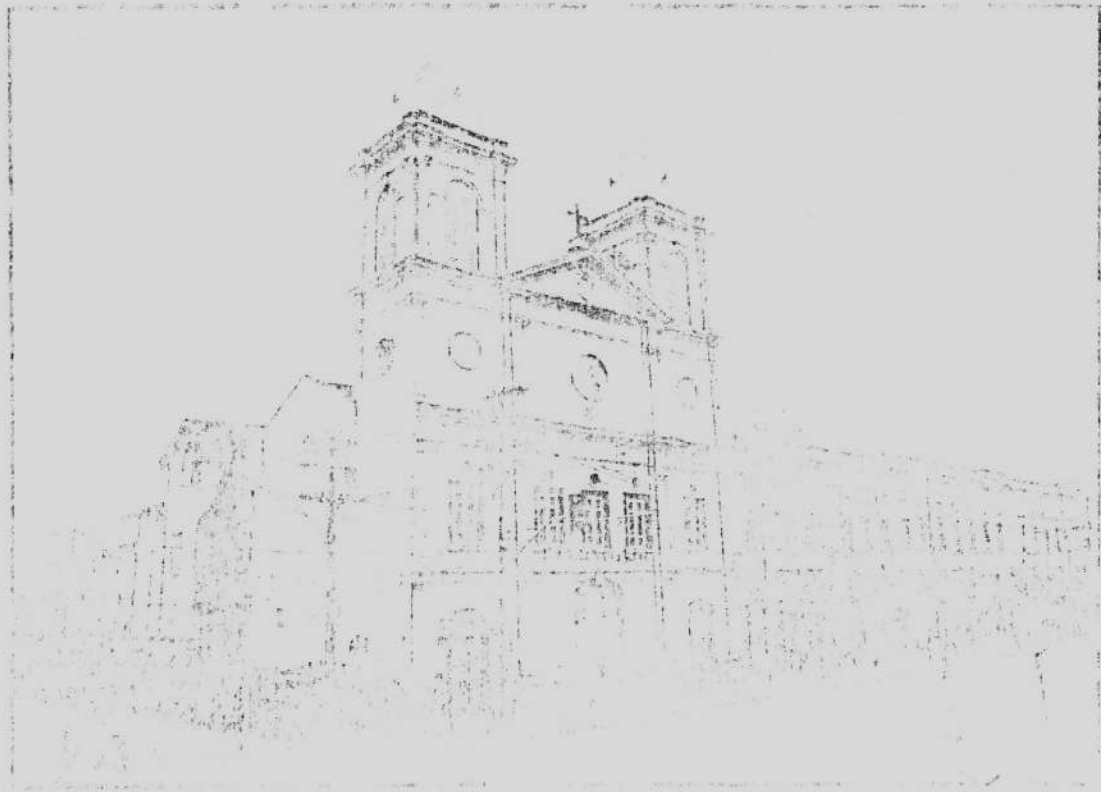
1982

Foto onde se vê o estado da igreja por ocasião do desabam-
to ocorrido na parede lateral. Pode-se notar também que o tor-
reão foi demolido, bem como as moldenaturas foram arrancadas.
