### **3.03 – SISTEMAS DE COBERTURA**

### **3.05 – FACHADAS (PLANOS EXTERNOS)**

# PROJETO DE RESTAURO DO EDIFÍCIO SEDE E TEMPLO DO CÍRCULO ESOTÉRICO DA COMUNHÃO DO PENSAMENTO

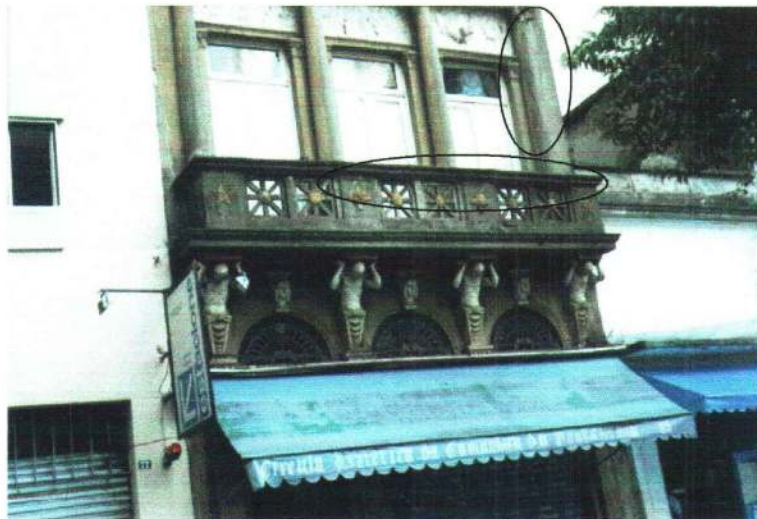
Foto Registro 01

Presença de trincas verticais na coluna e no plano de fachada da extremidade direita do segundo pavimento, provocada pelo tracionamento da estrutura como resultado do recalque da fundação.

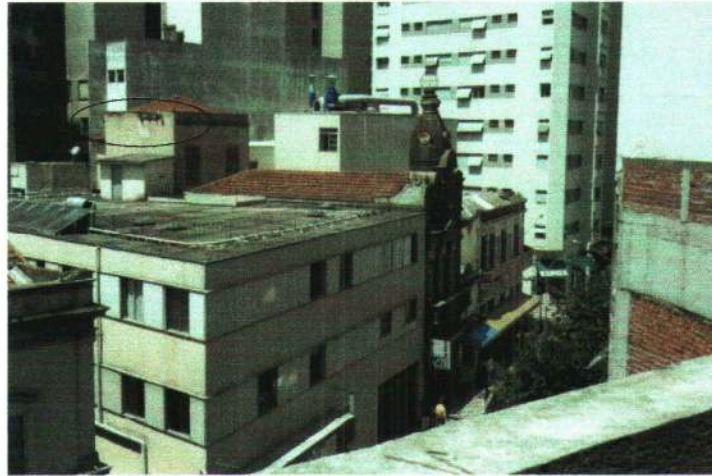
Foto Registro 04

Conforme descrição contida no texto é possível visualizar nesta foto apenas dois dos telhados independentes. Notar a área de desagregação de alvenaria na lateral do volume mais alto (Sala de Meditação – assinalado por uma elipse) provocada pela expansão das dimensões das calhas por corrosão do material.

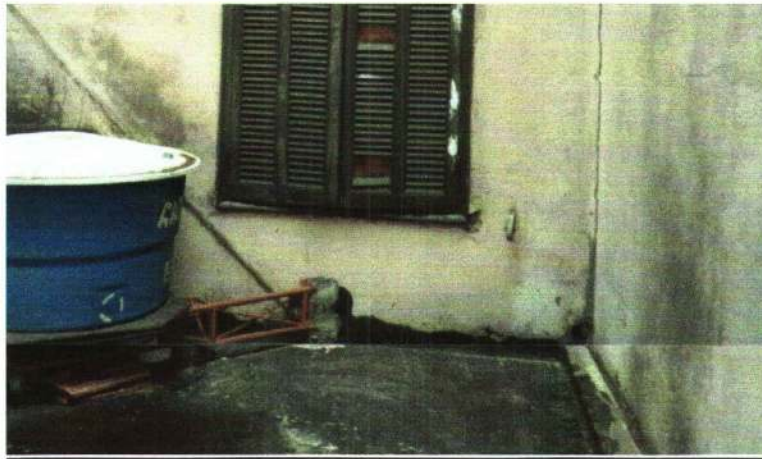
Foto Registro 06

Laje plana pré – moldada construída sobre o antigo quintal para criar área de almoxarifado no primeiro pavimento (térreo).

Impermeabilização ineficiente com diversos pontos de infiltração e trincas na face interna por dilatação térmica.

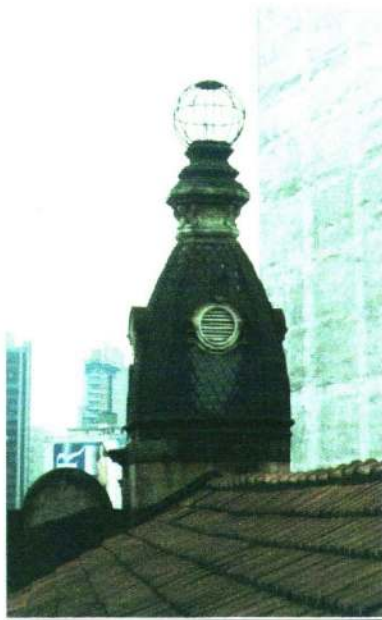
Notar estado avançado de deterioração do revestimento em escamas de zinco da cúpula: perda de elementos unitários, lixiviação da camada superficial do material; manchas e desgastes. Pontos de descolamento dos ornatos da argamassa de suporte.

Lunetas de respiro com desalinhamento e perda das aletas das venezianas responsáveis pela ventilação do interior da estrutura.

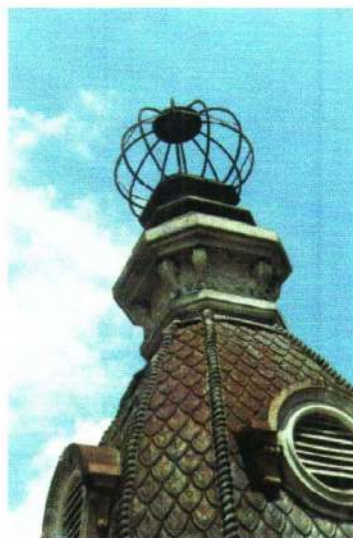
Foto Registro 09

Antigo globo luminoso – resta apenas parte da estrutura metálica original e tubo por onde chega a fiação do ponto de luz.

Notar a coloração das escamas de zinco, indicando forte corrosão. Mais uma vez a presença de lunetas com a perda das aletas das venezianas.

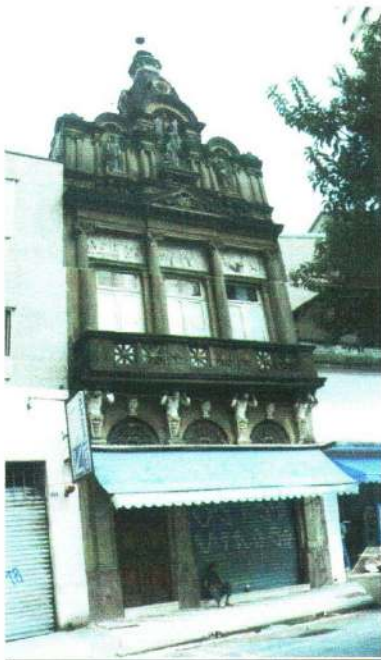
Foto Registro 10

Comprometimento da argamassa de revestimento pelo recalque ocorrido na fundação, instalação incorreta do toldo retráctil e do relógio de luz e também pelo péssimo estado de conservação do edifício vizinho com marquise executada com inclinação incorreta e por falha no sistema de captação de água; transfere ao C.E.C.P. por movimentação higroscópica a umidade existente.

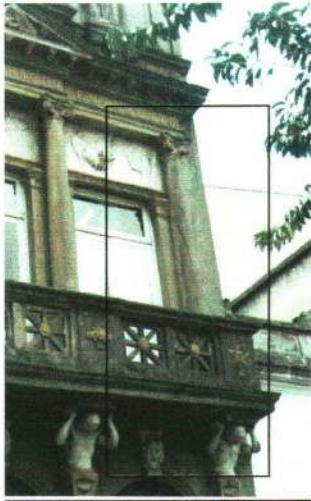
Trincas verticais na coluna da extremidade esquerda por tracionamento fruto de recalque da fundação.

A sacada/ mirante, também tracionada pelo recalque ocorrido, associado à variação térmica, provocaram o aparecimento de trinca horizontal no guarda corpo.

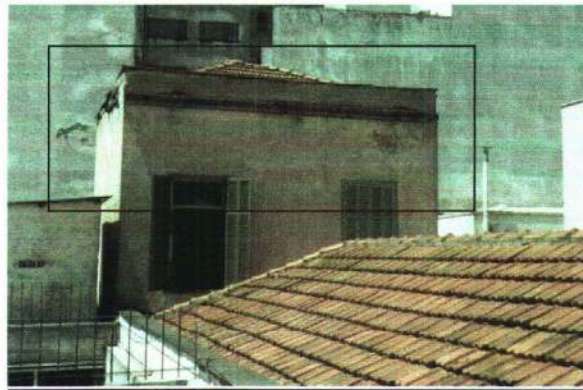
Foto Registro 13

O plano vertical da fachada da Sala de Meditação tem, como pode ser observado, grandes focos de umidade, provenientes do extravasamento do sistema coletor de águas pluviais, conforme pode ser constatado pelo avançado estado de deterioração das platibandas e do friso horizontal. O estado da fachada lateral esquerda é crítico, já ocorrendo a perfuração da argamassa pela estrutura do sistema coletor que expandiu – se devido ao processo de corrosão do material. Em certos pontos da fachada ocorre o total desprendimento do revestimento, expondo o material de revestimento estrutural.

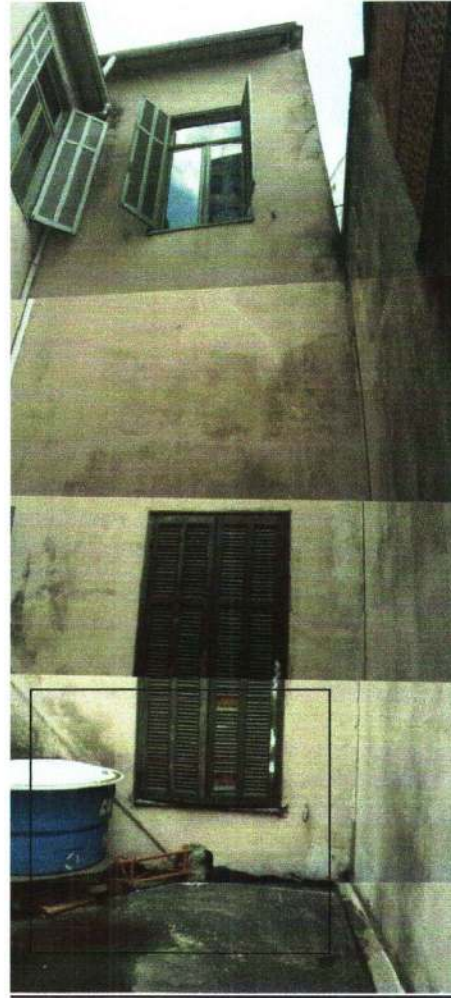
Foto Registro 15

Fachadas de fundos voltadas para o recuo. São encontradas as mesmas patologias existentes nas outras elevações, mas em menor grau de deterioração. Os elementos que permitiram a “preservação” foram os beirais e as calhas externas.

Como fator negativo, desagregador dos planos verticais são as caixas d’águas e as respectivas tubulações; a construção da laje pré – moldada que acarretou em diversos pontos de infiltração constante.

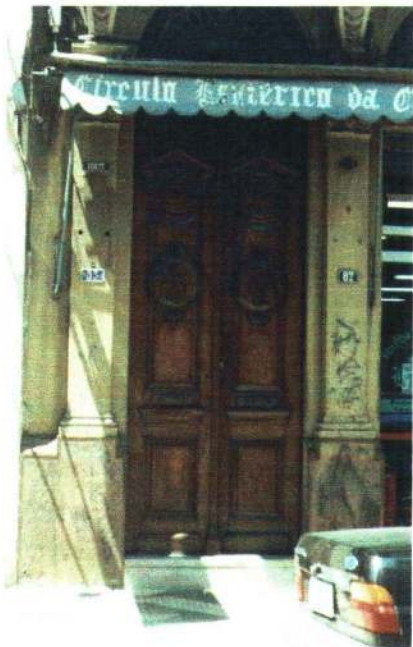
Foto Registro 16

Perfurações existentes nas duas pilastras que emolduram a porta devido a sistema de fixação da placa de bronze que existia atestando propriedade do edifício ao Círculo Esotérico da Comunhão do Pensamento.

A posição original da placa e na segunda pilastra, da esquerda para direita; mas com a instalação da livraria no primeiro pavimento (térreo) quando a sede da ordem mudou para o edifício novo, a placa foi locada na pilastra da extrema direita.

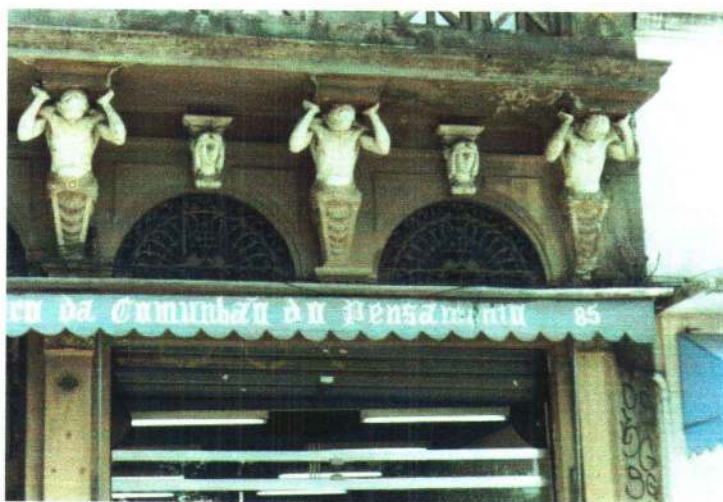
Foto Registro 17

Argamassa de revestimento da sacada danificada pela umidade por infiltração causada por oxidação do buzinode.

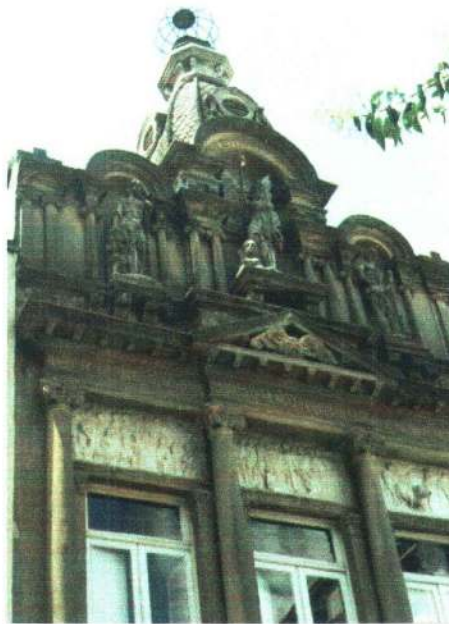
Foto Registro 19

Desagregação, desgaste e impregnação de resíduos atmosféricos das argamassas de revestimento das colunas, e de seus componentes (base, fuste e capitel), do segundo pavimento que suportam todo o entablamento; incluindo o tímpano, os entablamentos superiores, os pedestais, nichos e arcadas das estátuas.

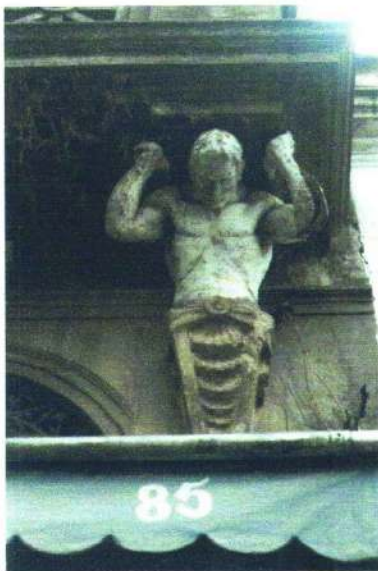
Foto Registro 20

Desagregação física do primeiro atlante da direita para a esquerda com perda do material de revestimento, expondo a armadura interna. Desgaste da base do mesmo por choque mecânico e infiltração.

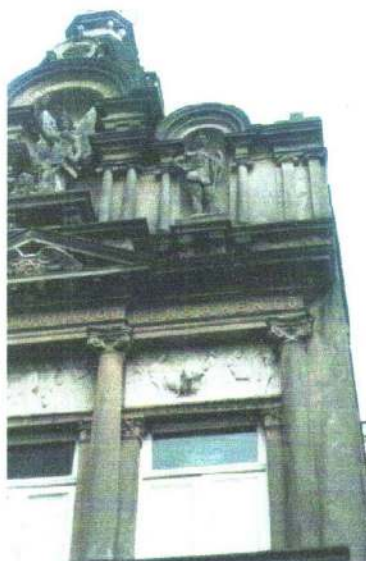
Foto Registro 21

Impregnação de resíduos atmosféricos em todas as esculturas arquitetônicas externas e nos painéis de baixo relevo provocando alteração de cor e textura.

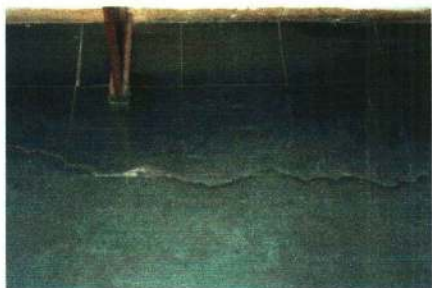
Foto Registro 22

Piso tipo "paviflex" recobrimdo ladrilho hidráulico. Neste ponto o piso sofreu recalque de fundação provocando a fratura de peças unitárias

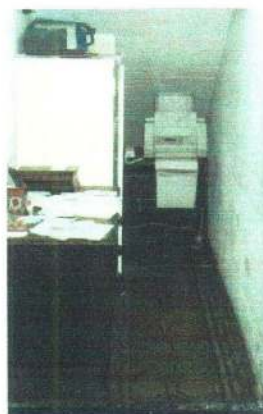
Foto Registro 23

Piso em ladrilho hidráulico original sem revestimento de piso tipo "paviflex". Observar o desgaste natura das peças.

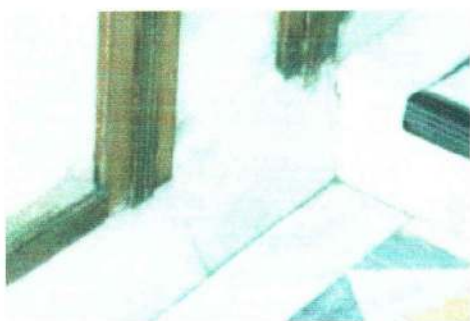
Foto Registro 24

Trinca no rodapé em mármore no Saguão de acesso ao segundo pavimento por descolamento de partes da peça por ação de umidade causada pó vazamento na tubulação de águas pluviais.

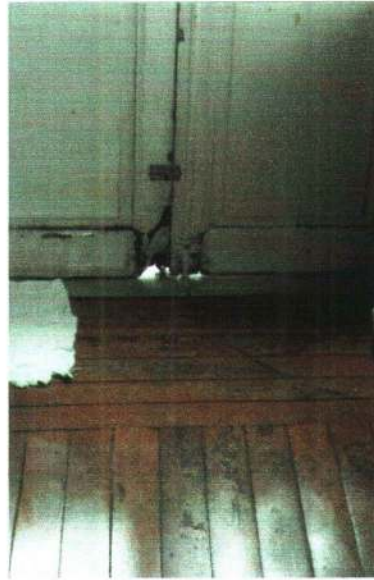
Foto Registro 25

Desgaste superficial no piso de madeira junto às portas – balcão que dão acesso à sacada/ mirante.

A constante ação do sol e da chuva provoca o desgaste prematuro das peças.

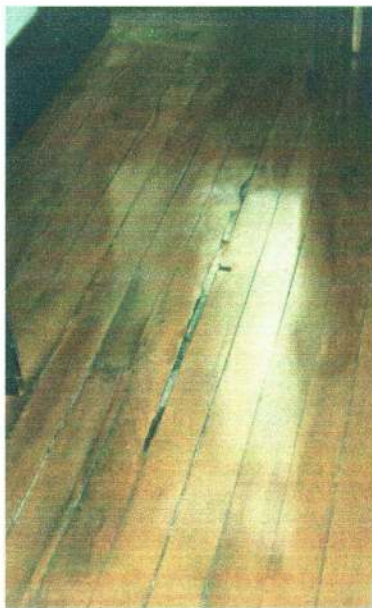
Foto Registro 26

Piso tabuado com fraturas por ação mecânica em pontos fragilizados pela existência de perfurações para a fixação da antiga tribuna que era instalada neste ponto.

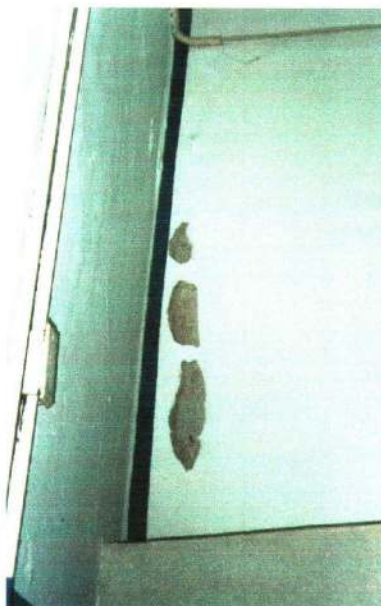
Foto Registro 27

Desagregação da camada de revestimento em cal e areia da laje de concreto armado no primeiro pavimento (térreo).

Verifica-se, ainda, a existência do acabamento tipo fulget revestindo a viga.

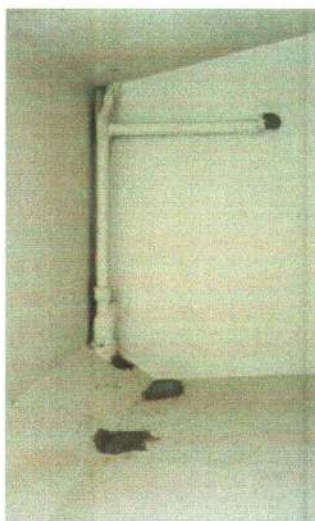
Foto Registro 28

Laje em concreto armado sobre cobrindo o sanitário feminino. Tem pontos com obstrução para corrigir defeitos de vazamento do banheiro social.

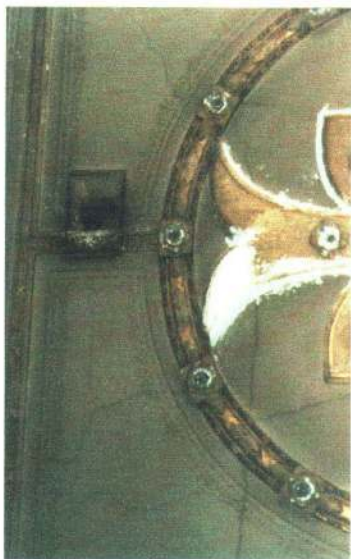
Foto Registro 29

Fissuras no forro de estuque da biblioteca/ salão nobre, por movimentação da estrutura do telhado, ou sobrecarga por receber o peso de luminárias não originais do projeto (vide orifício na foto ao lado). Descolamento de frisos e molduras pela umidade proveniente do extravasamento das tubulações provenientes do sistema coletor de águas pluviais.

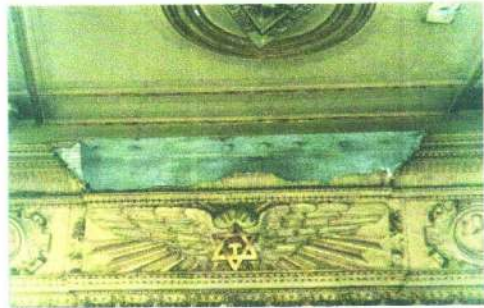
Foto Registro 35

Desagregação das sancas de gesso por umidade proveniente de vazamentos na tubulação de escoamento de águas pluviais ou pelo extravasamento do sistema coletor de águas de chuva.

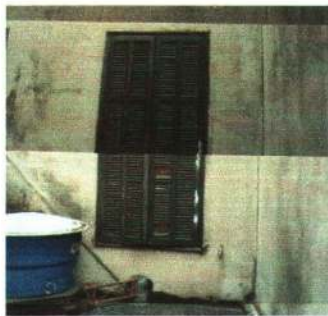
Foto Registro 39

Desagregação física das venezianas das janelas externas por estarem expostas às intempéries;

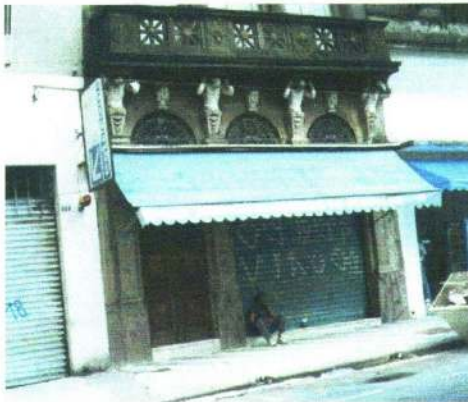
Foto Registro 41

Abertura dos vãos e retirada das esquadrias originais no primeiro pavimento (térreo), que dividiam o salão do armazém com a copa e o recuo dos fundos.

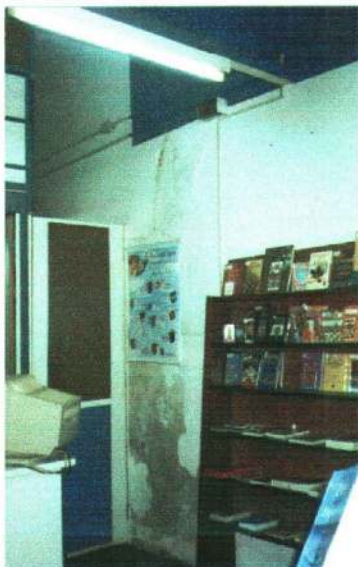
Foto Registro 43

Umidade descendente da laje em direção ao piso na parede longitudinal direita devido à infiltração por vazamento no condutor de água pluvial embutido.

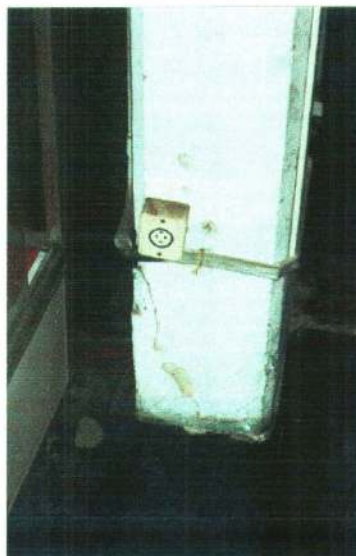
Foto Registro 44

Trinca com seccionamento de parte da alvenaria por fadiga do material causado pelo excesso de carga ou por umidade ascendente.

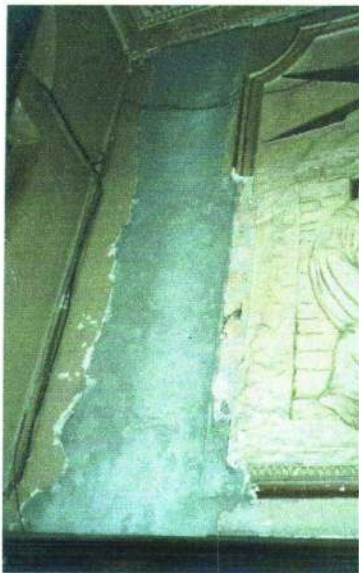
Foto Registro 47

Umidade horizontal na parede da copa e sanitário de serviços com desagregação da argamassa de revestimento do suporte de alvenaria, em altura do piso aproximadamente a 1.50m.

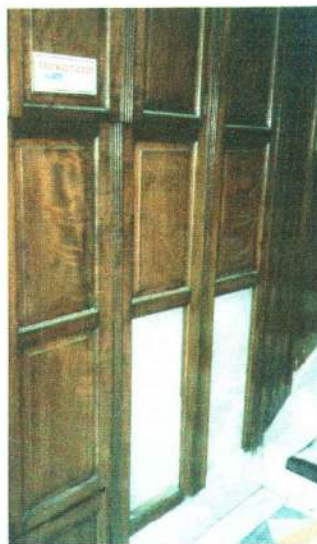
Foto Registro 48

Apodrecimento da lambrisada do saguão da escadaria de acesso ao segundo pavimento causado pela umidade proveniente de infiltração por vazamento na tubulação de escoamento de águas pluviais.

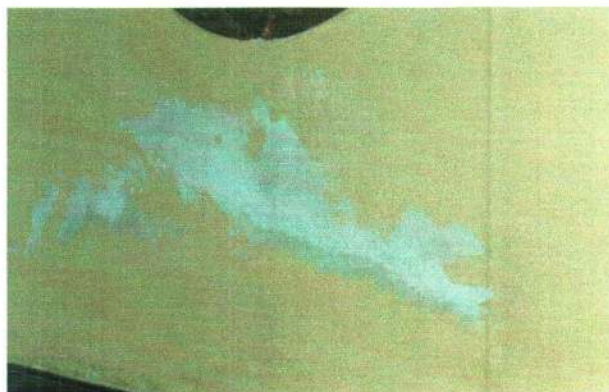
Foto Registro 50

Umidade nas paredes da biblioteca proveniente de infiltração por vazamento na tubulação de escoamento de águas pluviais.

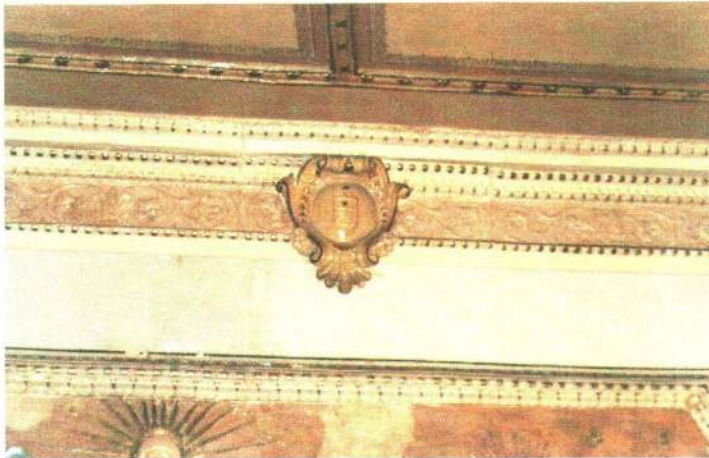
Foto Registro 51

Umidade nas paredes da Sala de Meditação proveniente de infiltração por vazamento na tubulação de escoamento de águas pluviais.

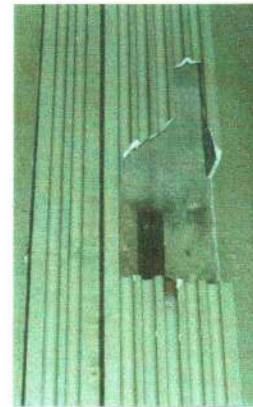
Foto Registro 53

Trinca e fratura dos ornatos aderidos aos planos verticais (pilastras, frisos, entablamento, arcadas) por ação de choques mecânicos e manutenção das tubulações de escoamento de água pluvial.

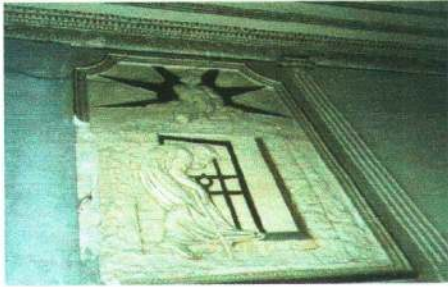
Foto Registro 54

Desagregação do painel "A Morte" por choque mecânico devido ao conserto de vazamento na tubulação de escoamento de águas pluviais.

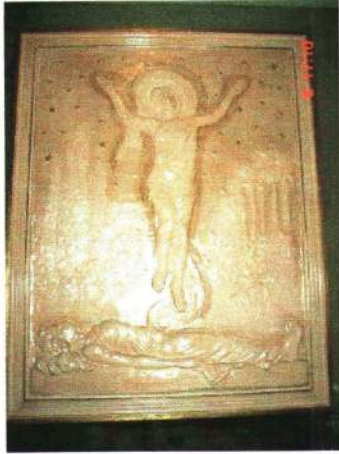
Foto Registro 59

Perda de relevo e das tonalidades originais das obras de arte com intervenções não corretas de restauro dos quadros, imprimindo um aspecto de escorrimento e plasticidade.

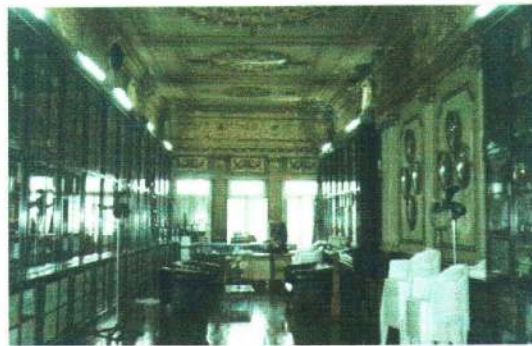
Foto Registro 60

Possível destruição das esculturas para instalação das estantes da biblioteca.

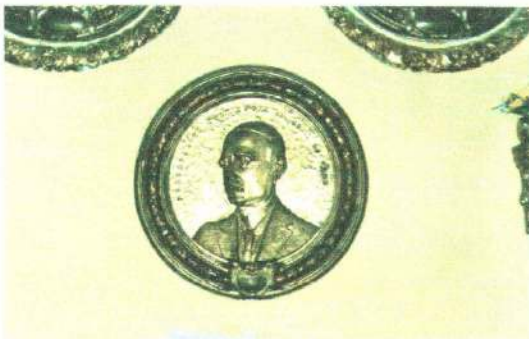
Foto Registro 61

Perda de relevo e das tonalidades originais dos medalhões com o escurecimento da pátina por intervenção não correta de restauro, imprimindo um aspecto de escorrimento.

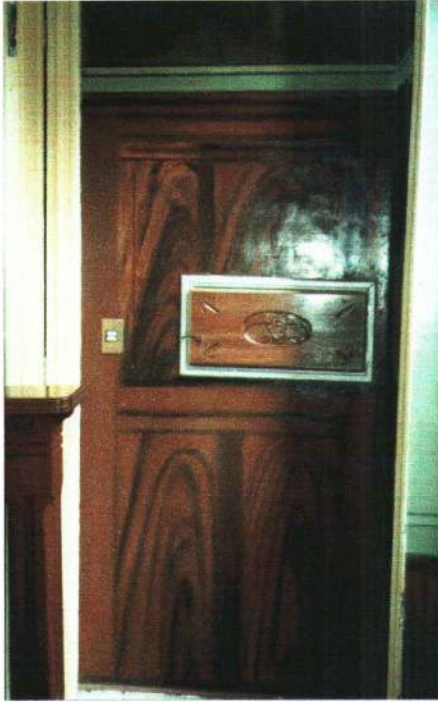
Foto Registro 64

A caixa da escadaria que leva à Sala de Meditação é totalmente decorada com tromp l'oeil mimetizando lambri de madeira. Pela qualidade dos desenhos, brilho e cores em comparação a outros pontos constatou – se que grande parte sofreu intervenção reparadora de modo grosseiro descaracterizando o desenho original.

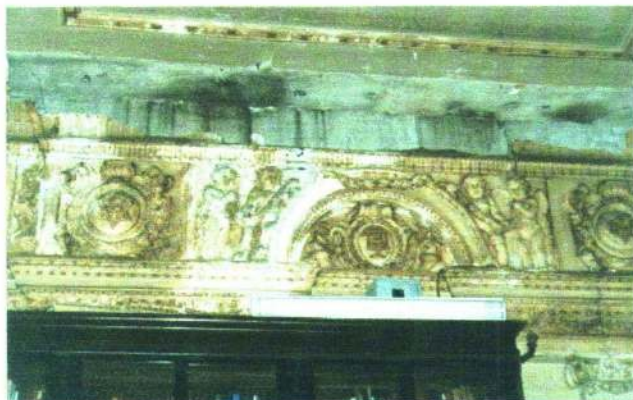
Foto Registro 66

Iluminação suplementar com lâmpadas fluorescentes instaladas sobre as estantes de livros na biblioteca com fiação aparente passando sobre sanca de gesso.

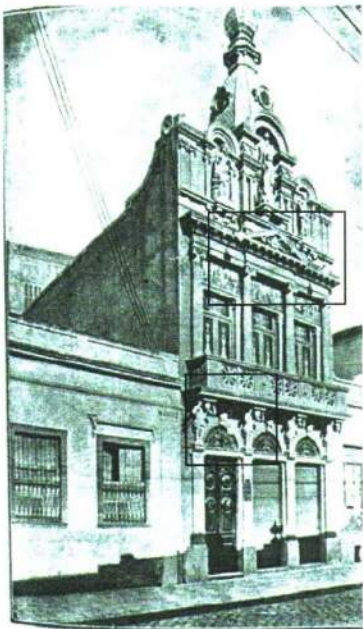
Foto Registro 67

Luminárias externas não mais existentes na fachada.

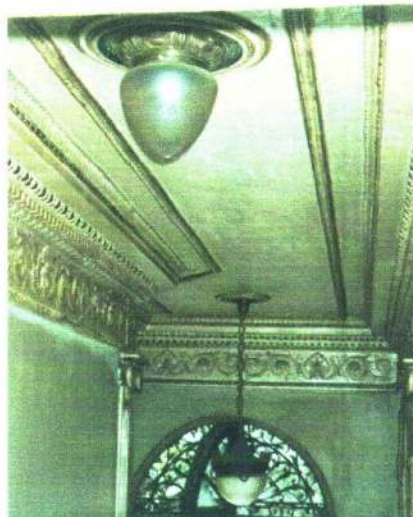
Foto Registro 68

Lustres existentes no hall da escadaria de acesso ao segundo pavimento. O pendente á direita na foto servirá de modelo para a reconstituição das luminárias externas. Ambas as peças da foto são executadas em bronze e vidro com desenhos incrustados.

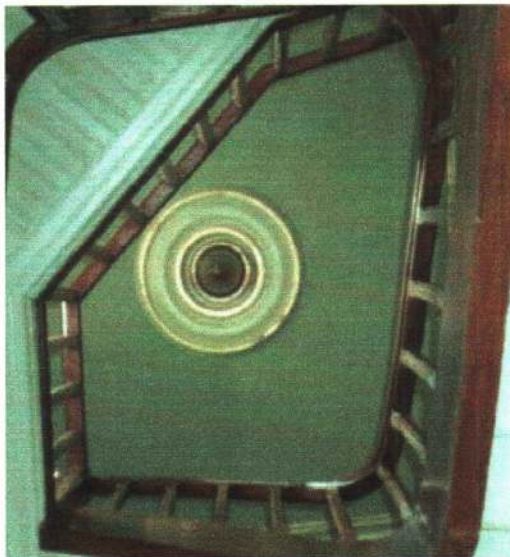
Foto Registro 72

Lustre no forro da caixa da escada de acesso para o terceiro e quarto andares.

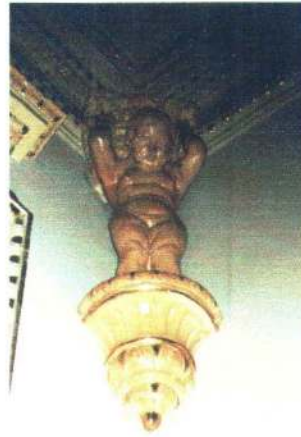
Foto Registro 78

As arandelas da Sala de Meditação/ Salão dos Mistérios estão camufladas nas esculturas de anjos. Elas possuem iluminações coloridas próprias para os trabalhos da ordem esotérica.

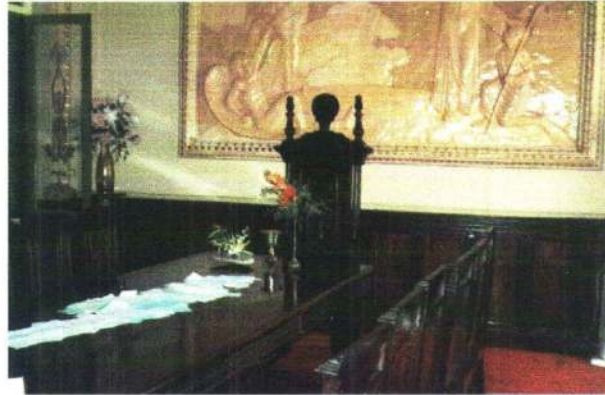
Foto Registro 84

Mobiliário existente na Sala de Meditação/ Salão dos Mistérios em perfeito estado conservativo pelo uso constante nos trabalhos da ordem esotérica.

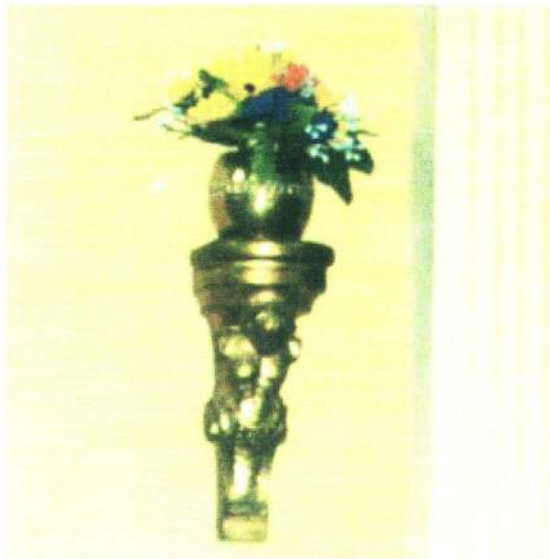
Foto Registro 85

Um dos atlantes em bronze que suporta um pequeno vaso de flor de mesmo material fixado na parede transversal que divide a biblioteca (antiga Sala de Conferências/ Salão Nobre) com a caixa da escada de acesso ao terceiro e quarto pavimentos.

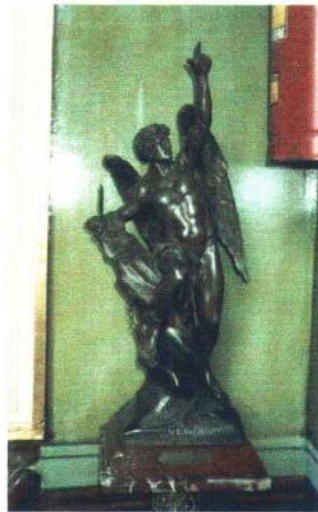
Foto Registro 86

Coluna de mármore rosa com uma estátua que representa o gênio humano preso à matéria onde lê – se: *Esclave sur lê sol ou l'etreint la matière son esprit dans la nuit va chercher la lumière*; em sua mão direita em forma de lápide escreve – se *Ad Incognitum*.

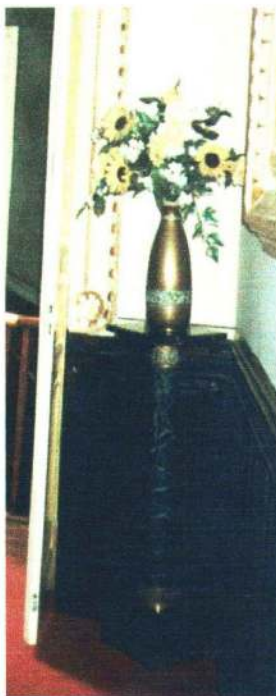
Foto Registro 87

Colunas de mármore e bronze que sustentam quatro vasos de flores. Em cada um deles esta gravada a letra sagrada correspondente ao nome divino.

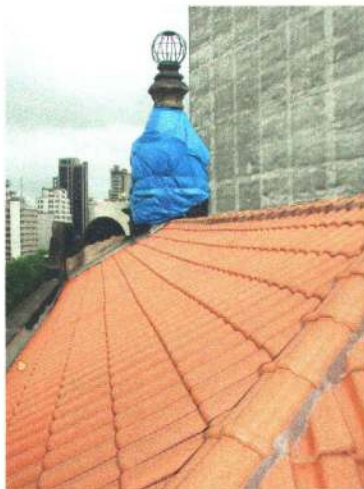
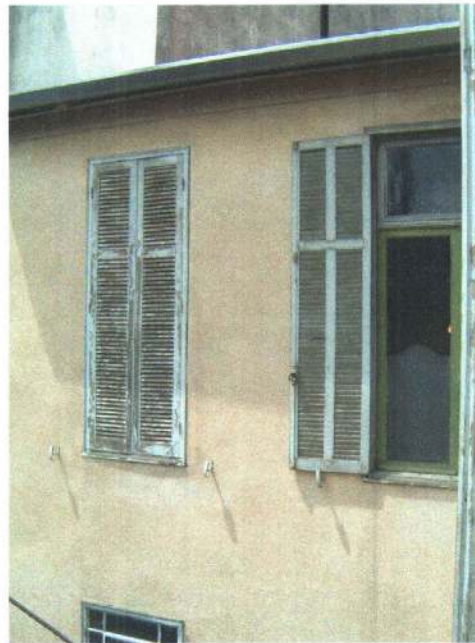
1

Encontramos o edifício em obras emergenciais, para substituição da estrutura do forro, comida por cupins, do telhado e de calhas, com a finalidade de sustar vazamentos e infiltrações, cuja continuidade resultaria em sérios danos para paredes e bens agregados.

Recomposição do telhado e parte posterior do edifício, nov. 2008.

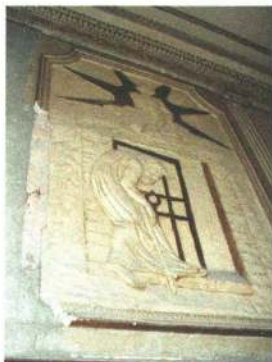
Baixos relevos: A morte
