RELATÓRIO TÉCNICO Nº 03/81

VIAGEM A NATIVIDADE - GOIÁS

RELATÓRIO Nº 013

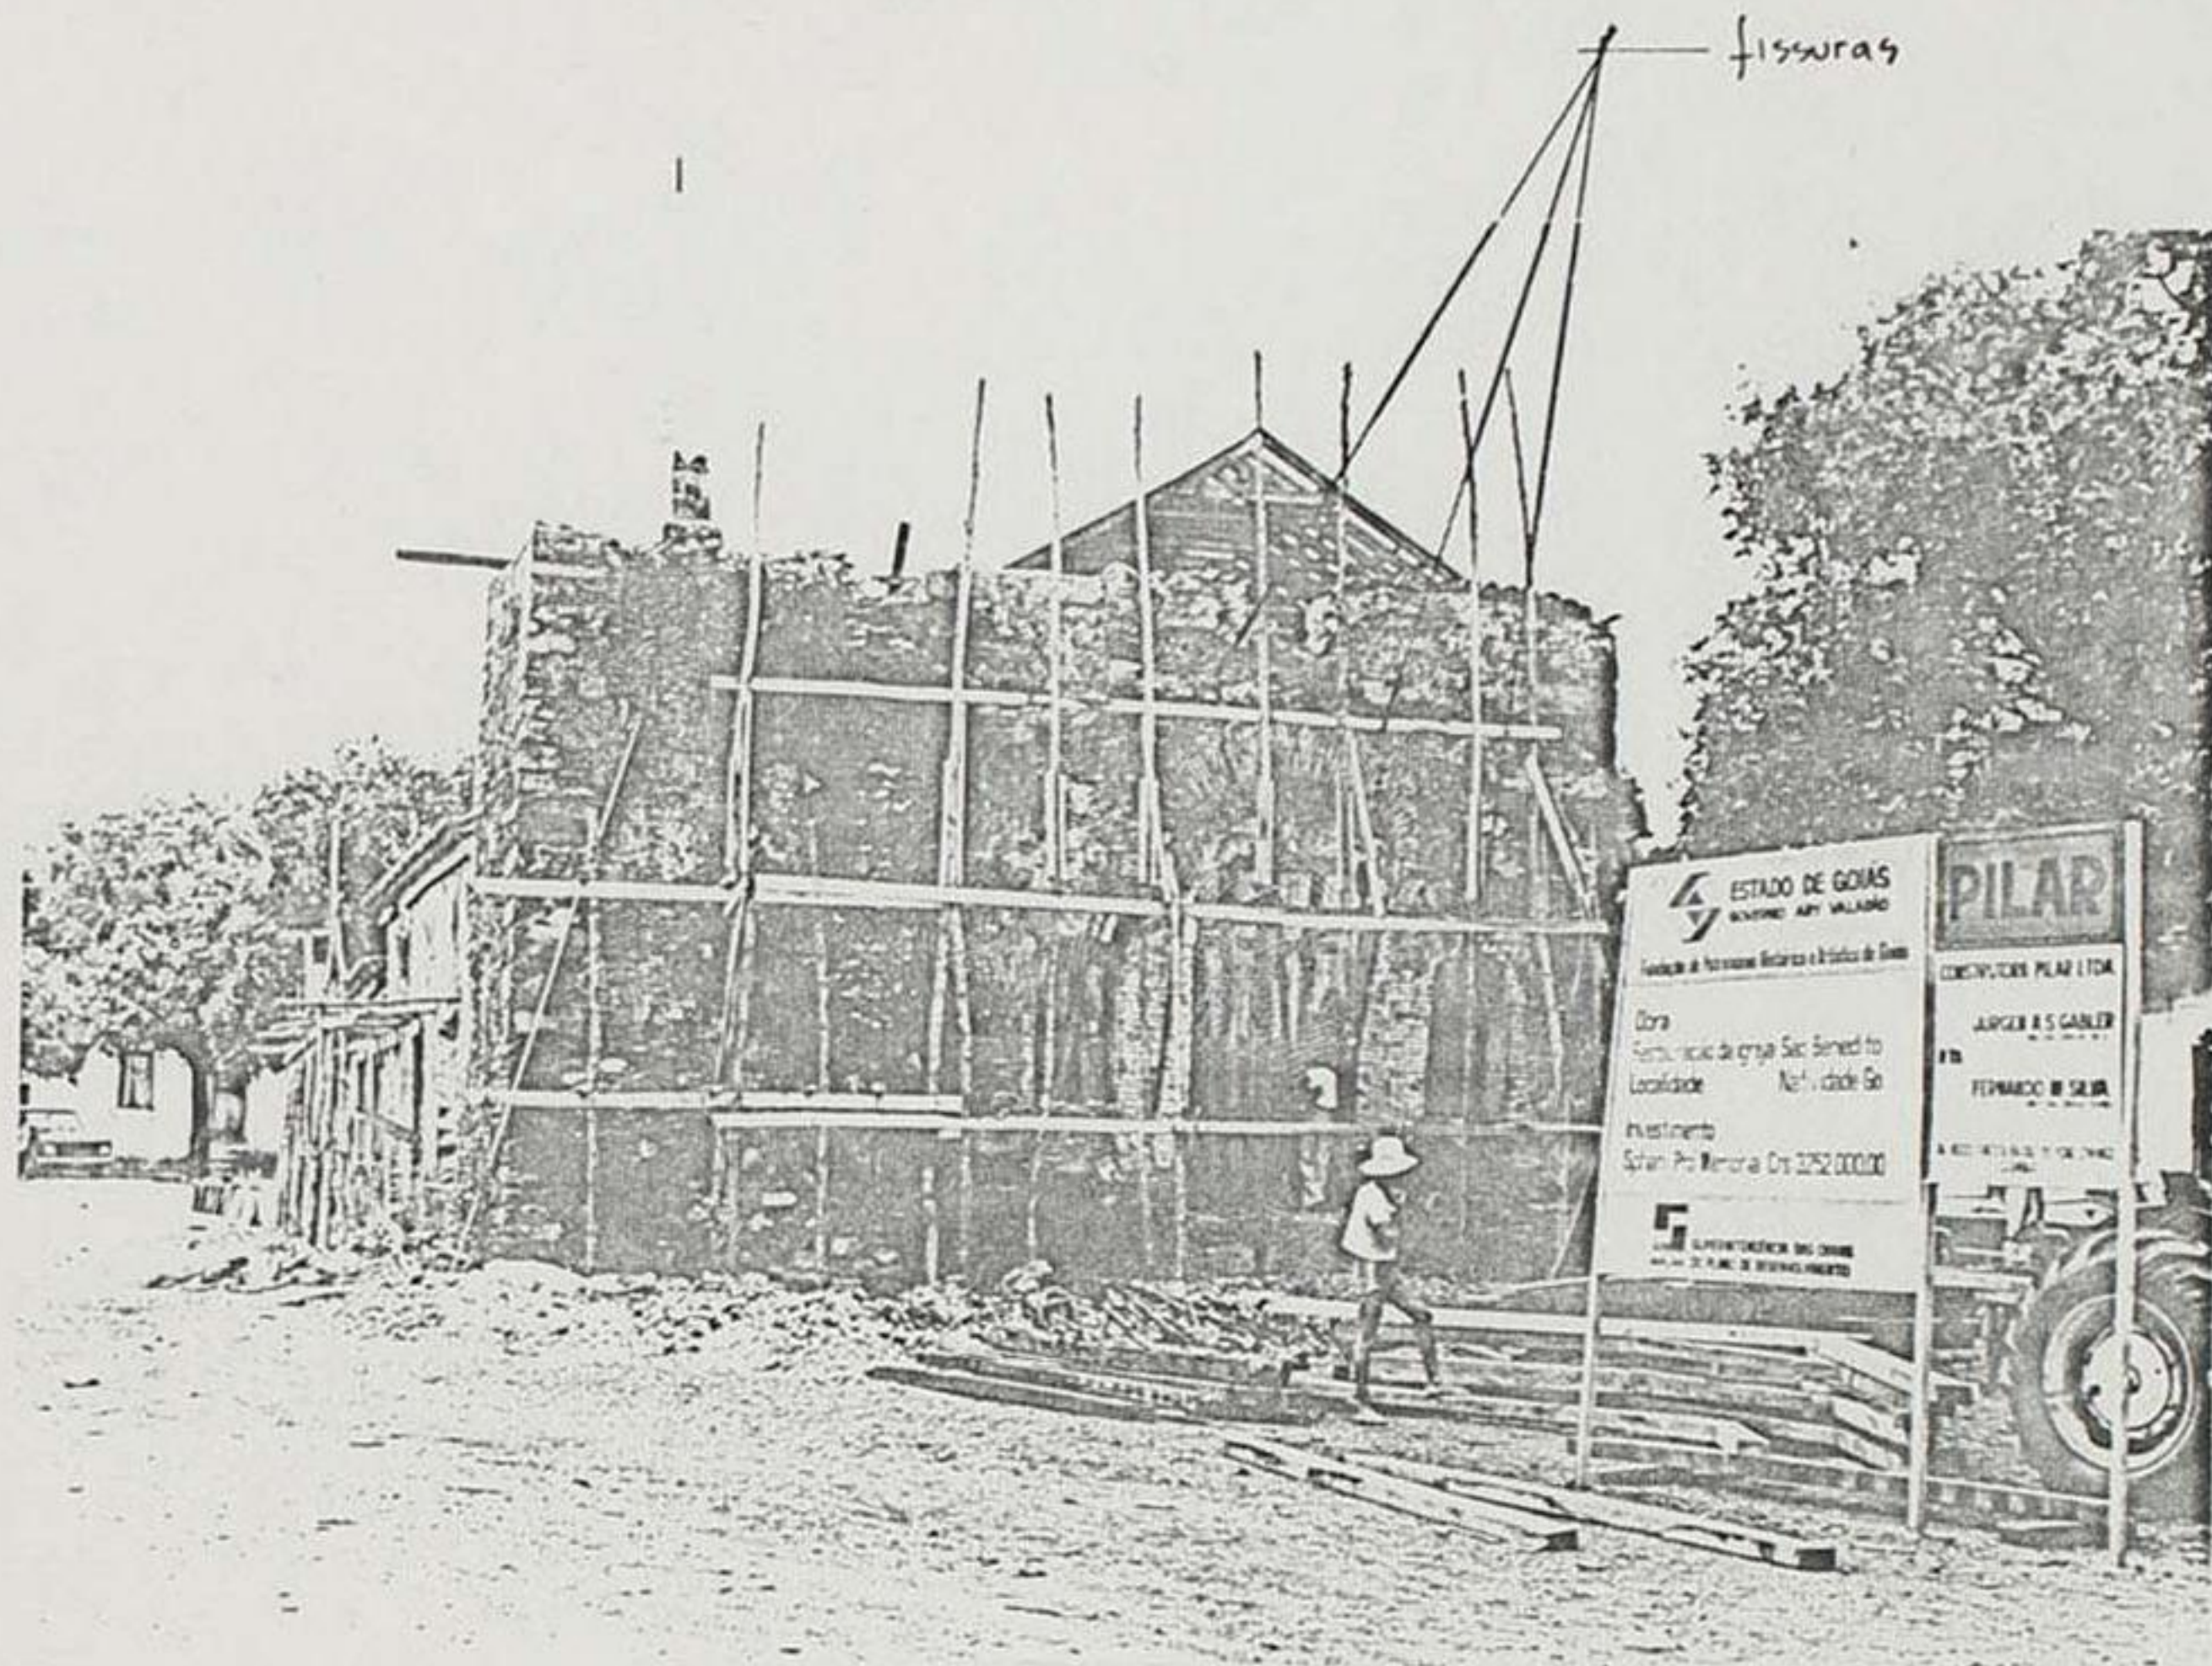
foto 1

Na presença do Mestre da Obra, Sr. Pedro, passamos então a discutir os problemas da obra, razão principal da viagem. Quanto as fissuras da fachada principal, objeto de muitas discussões, ficou acertado sua recuperação sem demolição. Considerou-se estabilizada a movimentação ocorrida e que provocou as fissuras. A partir daí, Ferrão sugeriu o preenchimento das fissuras com nata de cimento, para consolidação da empena.

A - o empuxo da tesoura  
"cauça de porco" sobre os  
frechais B fizeram com  
que os mesmos sofessem  
deslocamento pois os  
tirantes C apodreceram  
nas cabeças

Todo o procedimento para tal execução foi explicado ao Mestre da Obra que se dispôs a executá-lo. Deverá permanecer, a viga sobre o arco de descarga da porta principal, a ser executada pelo lado interno. Veri

ficou-se também que o que ocasionou a movimentação da parede lateral, foi o empuxo das "tesouras canga de porco" sobre os frechais, tendo em vista que os tirantes deixaram de exercer suas funções por apodrecimento nos apoios e por existirem emendas nos frechais. Foi sugerida a colocação de mais dois tirantes entre os espaços existentes, o que viria diminuir sensivelmente o empuxo da tesoura sobre o frechal.

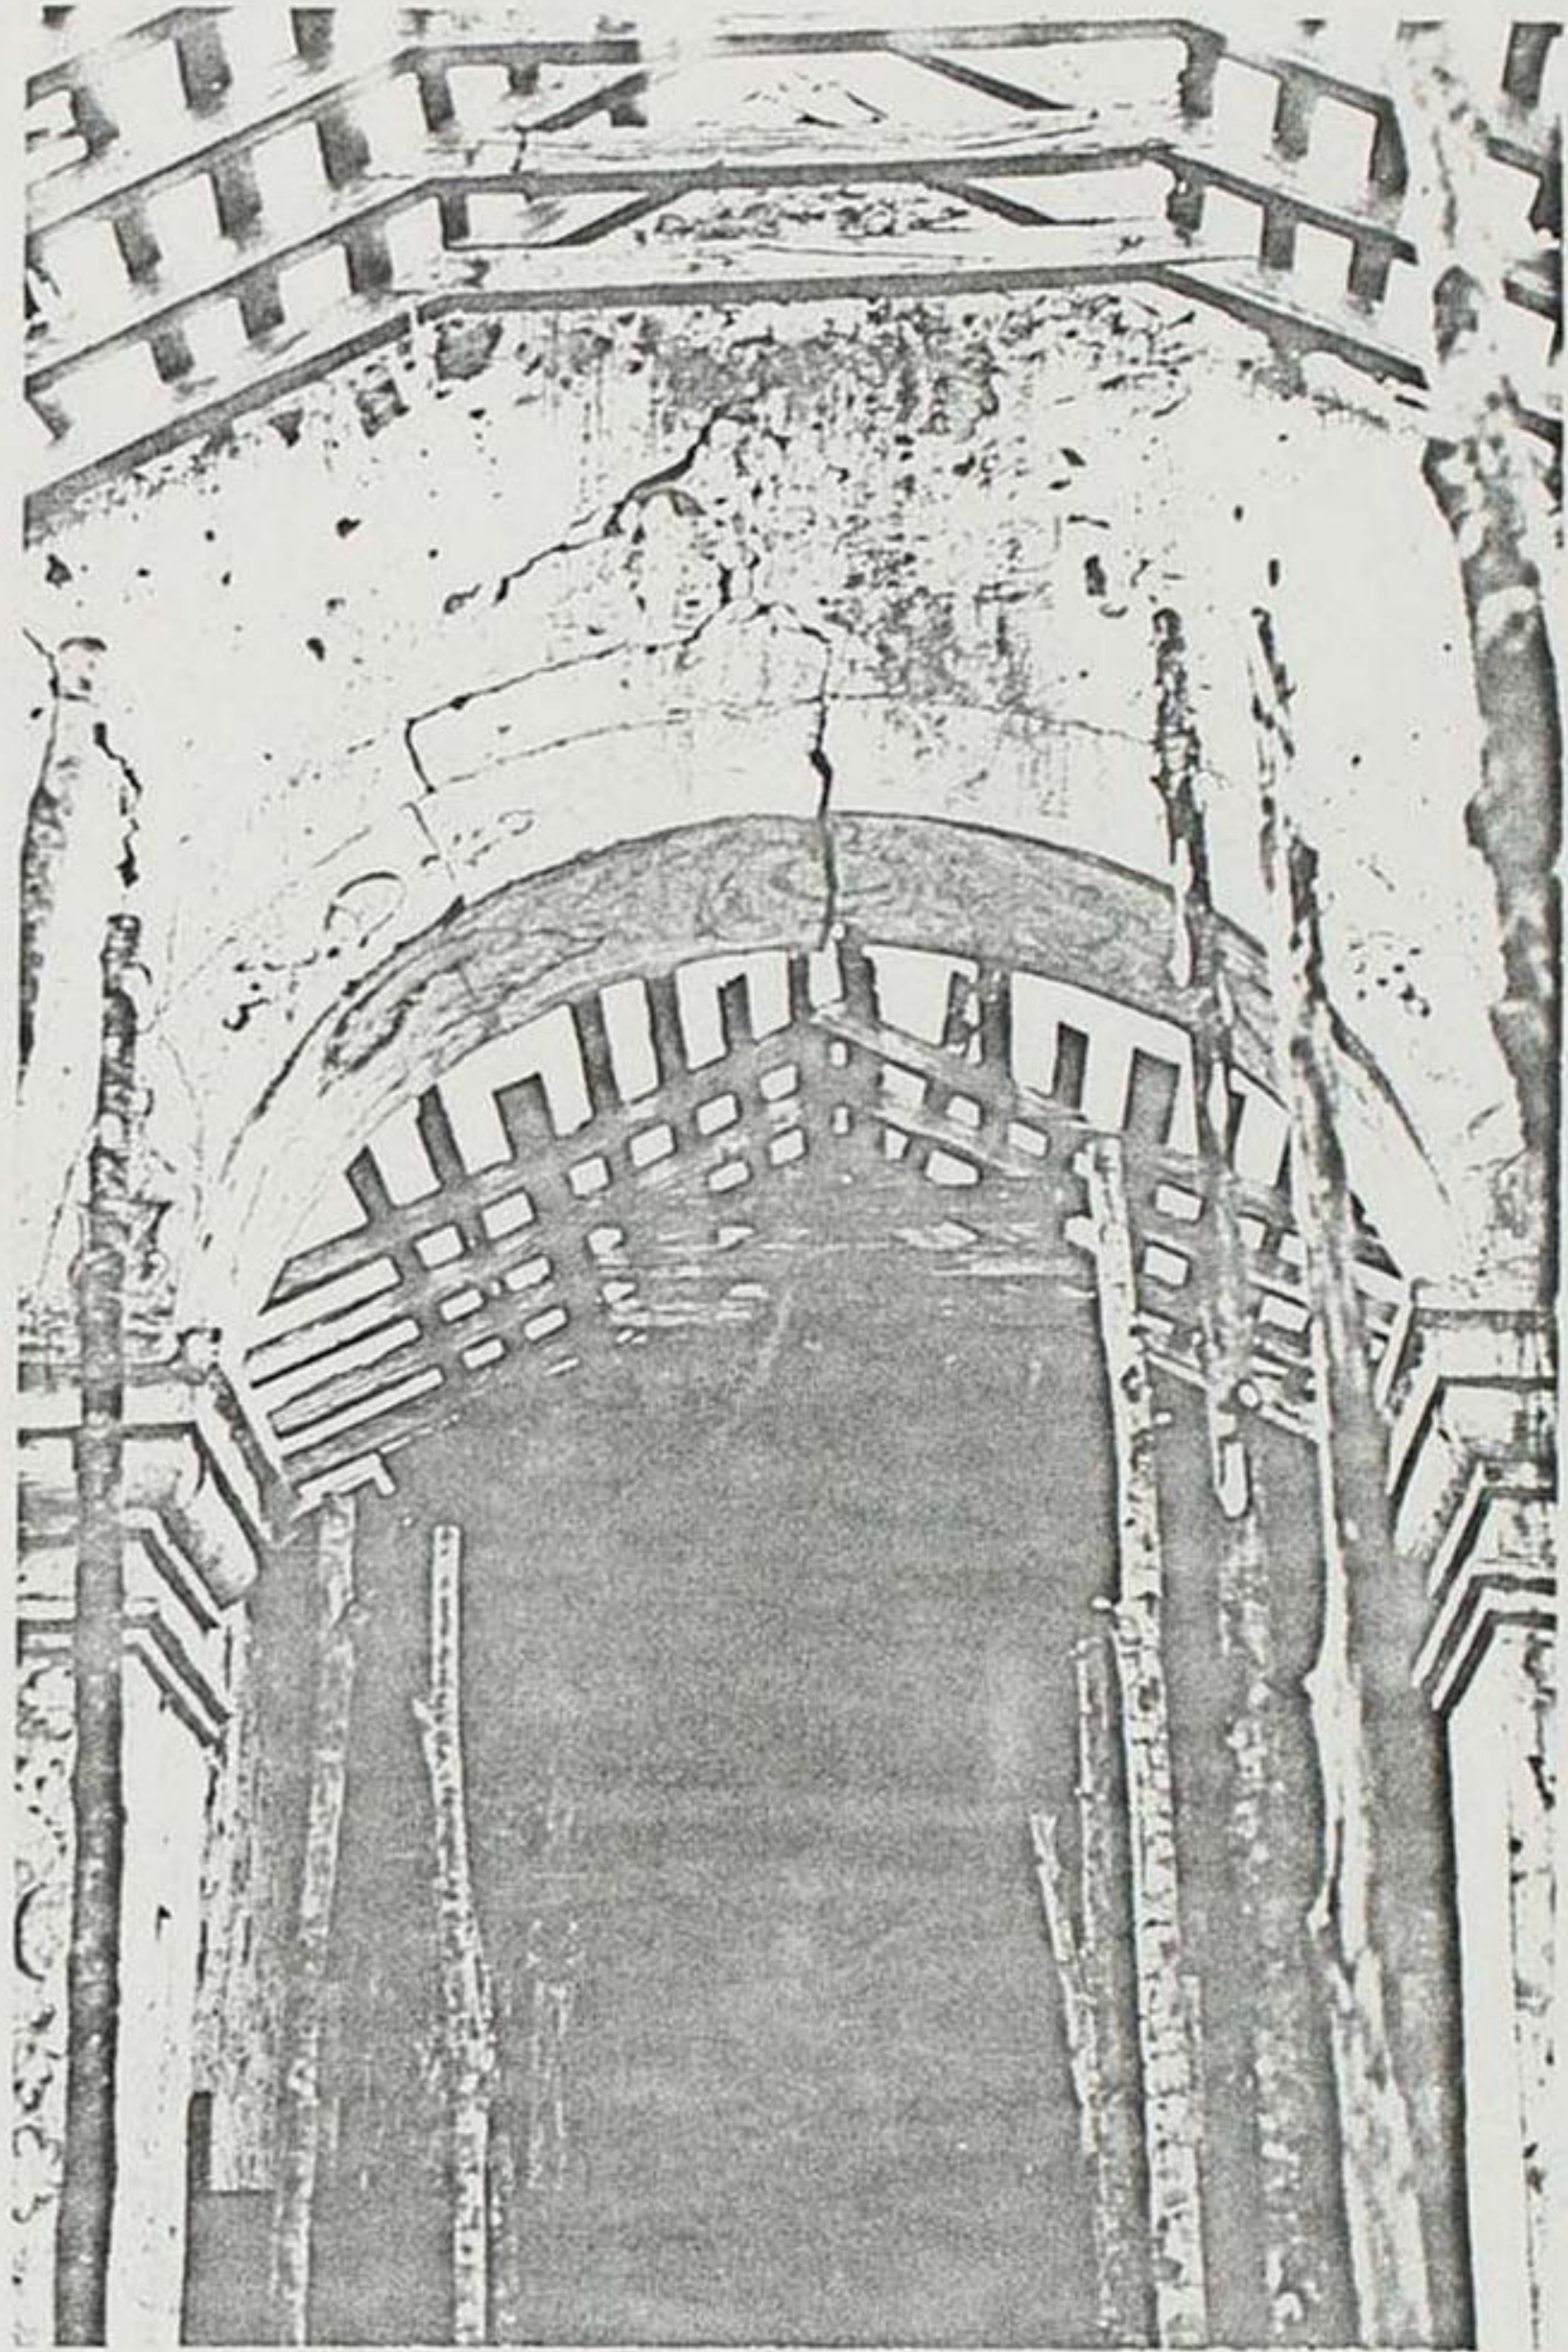
foto 4

observar o tamanho das  
pedras do cumhal, que difi-  
cultam o uso de vigas de  
concreto embutidas

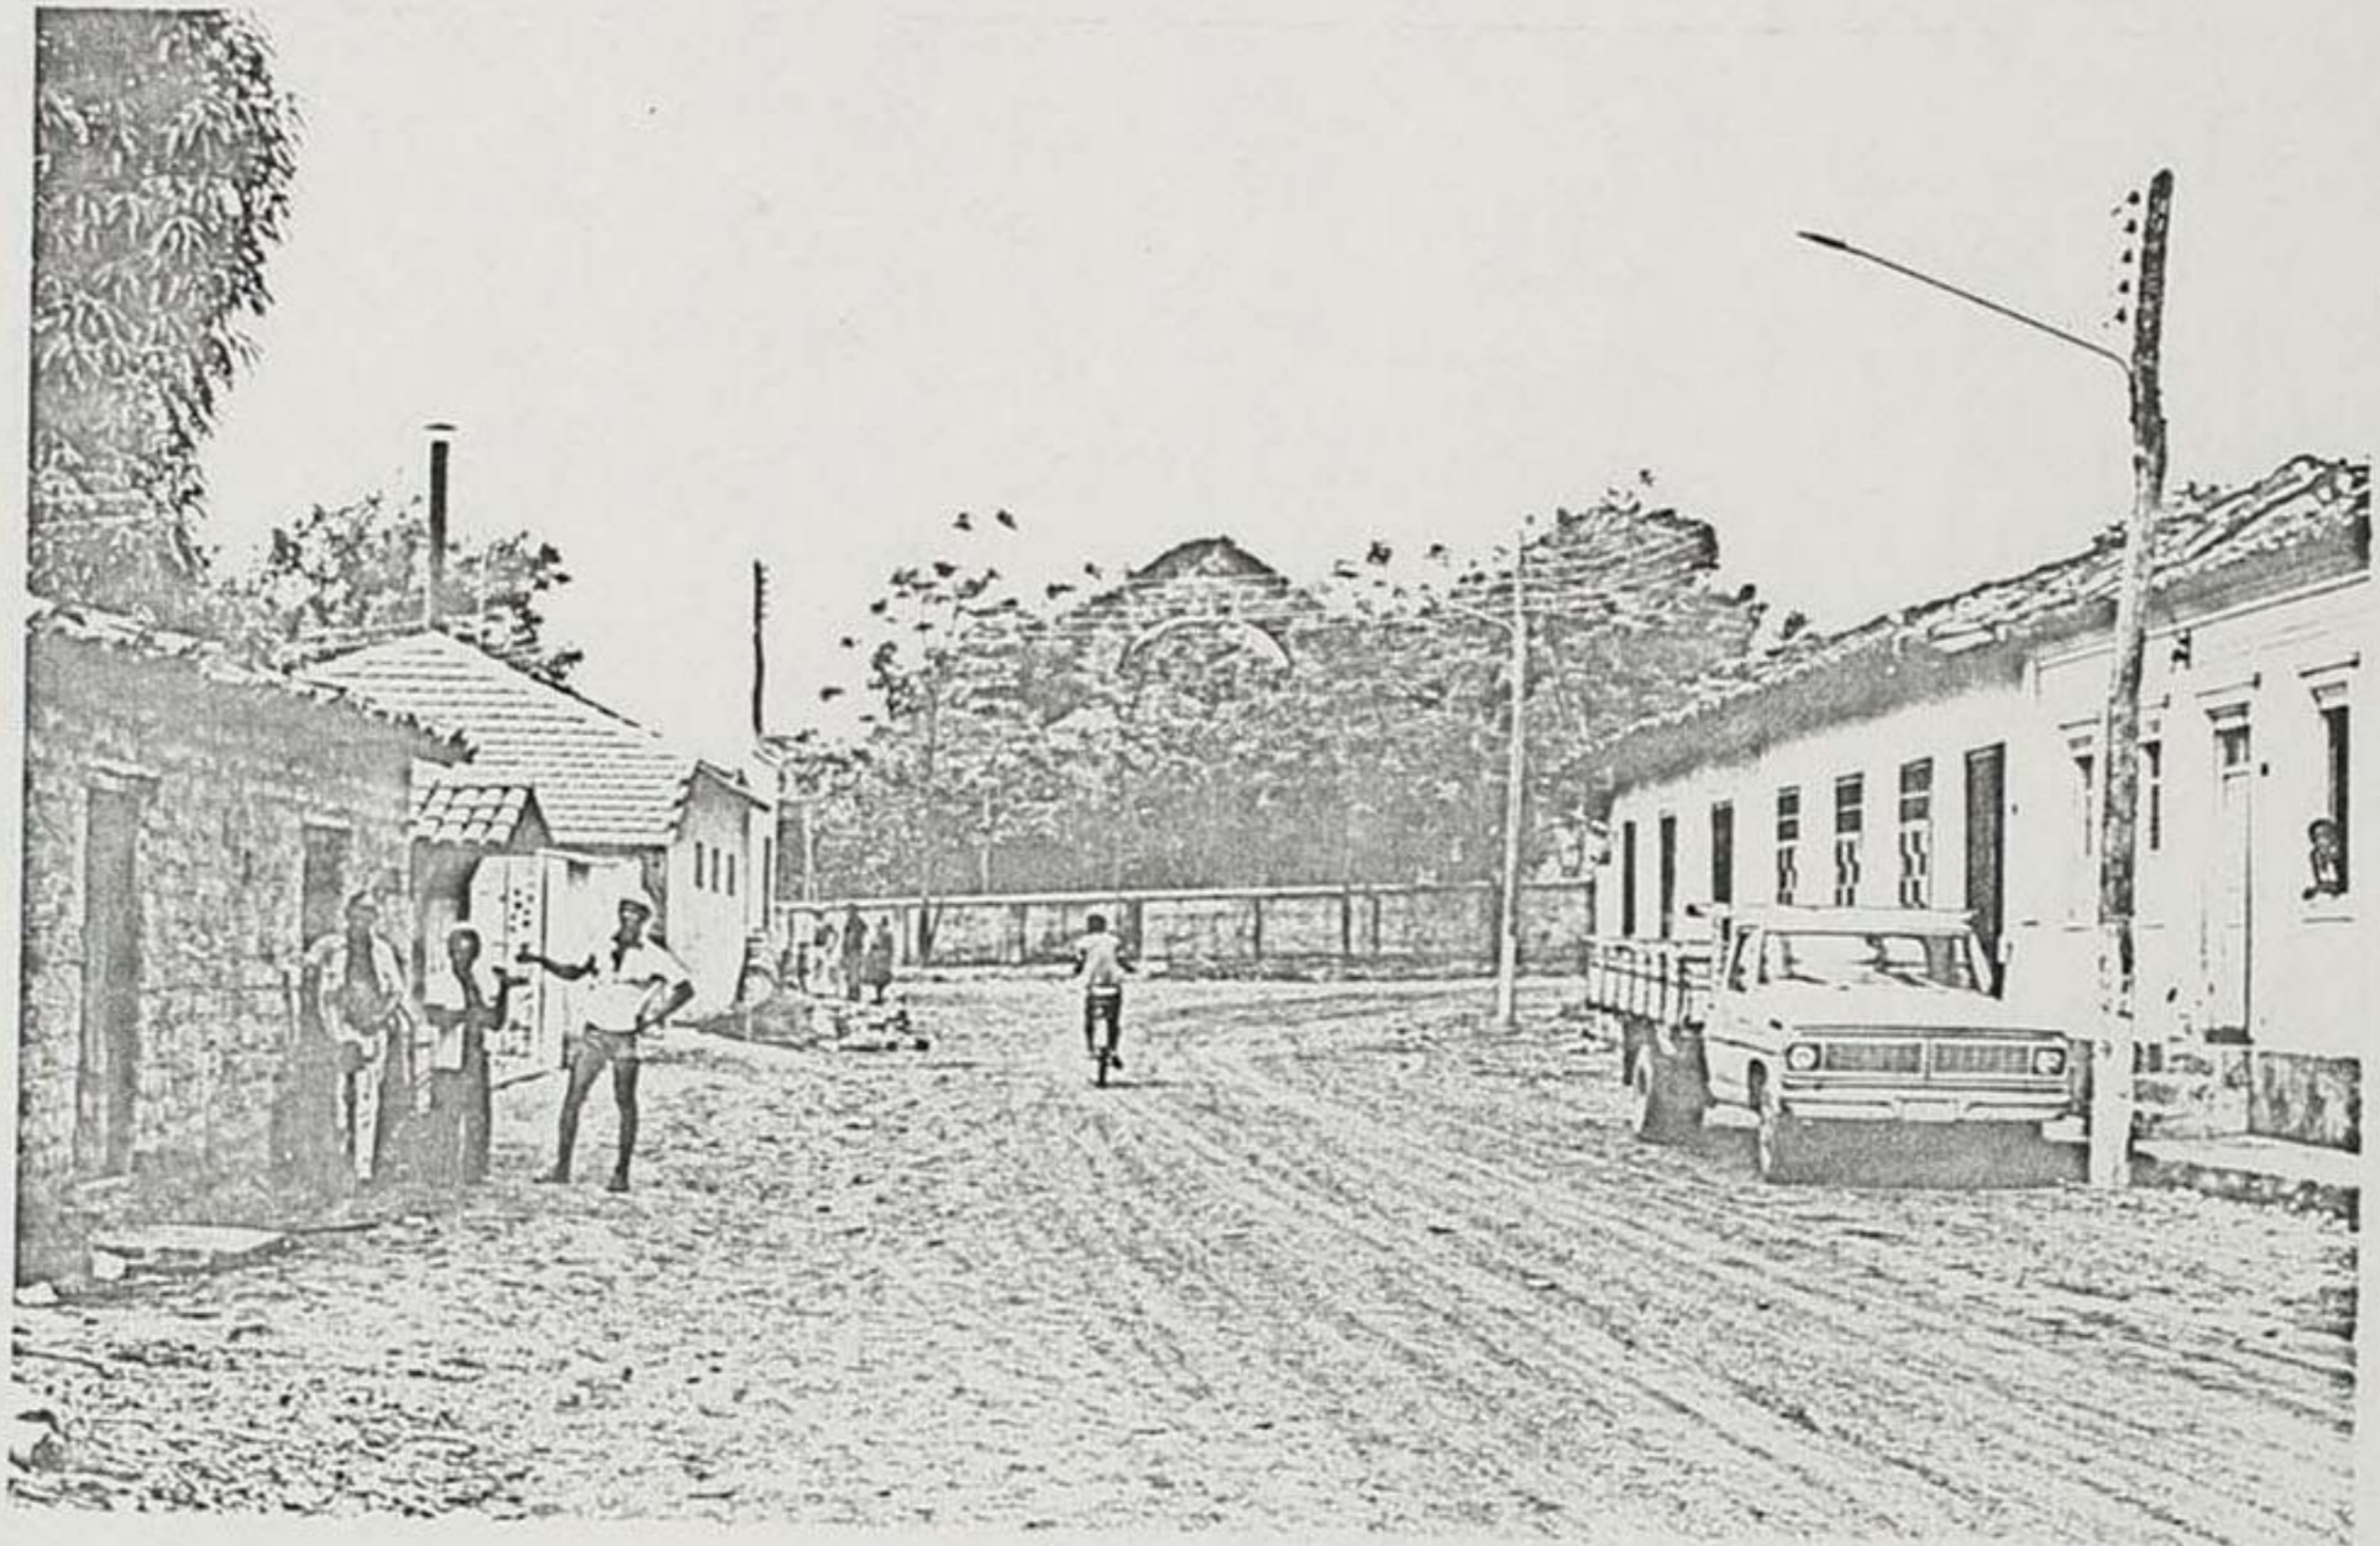
foto 6

- RUINAS DA IGREJA N. S. ROSÁRIO DOS PRETOS - Segundo POHL (1820) esta Igreja "superaria a todos os demais templos da capitania, se fosse terminada". Realmente, é impressionante o trabalho executado (apenas a capela-mor e fundações da nave) não só pelo tamanho, como pela técnica de execução. O arco cruzeiro, por si só um monumento, acha-se em perigo eminente de desabamento. Sugerimos ao Dr. Jacinto, estudar uma forma de protegê-lo, pois um pequeno serviço no fecho do arco resolveria o problema por bastante tempo. As ruínas da fundação da nave estão hoje em boa parte sob o leito de uma rua criada recentemente. Outra parte é ocupada pelo quintal do colégio de freiras. Seria necessário um estudo de paisagismo em todo o entorno do monumento e que buscasse devolvê-lo a visitação. Atualmente, além de parte sob a rua, o restante está oculto por um muro e vegetação bastante espessa. (foto 6)

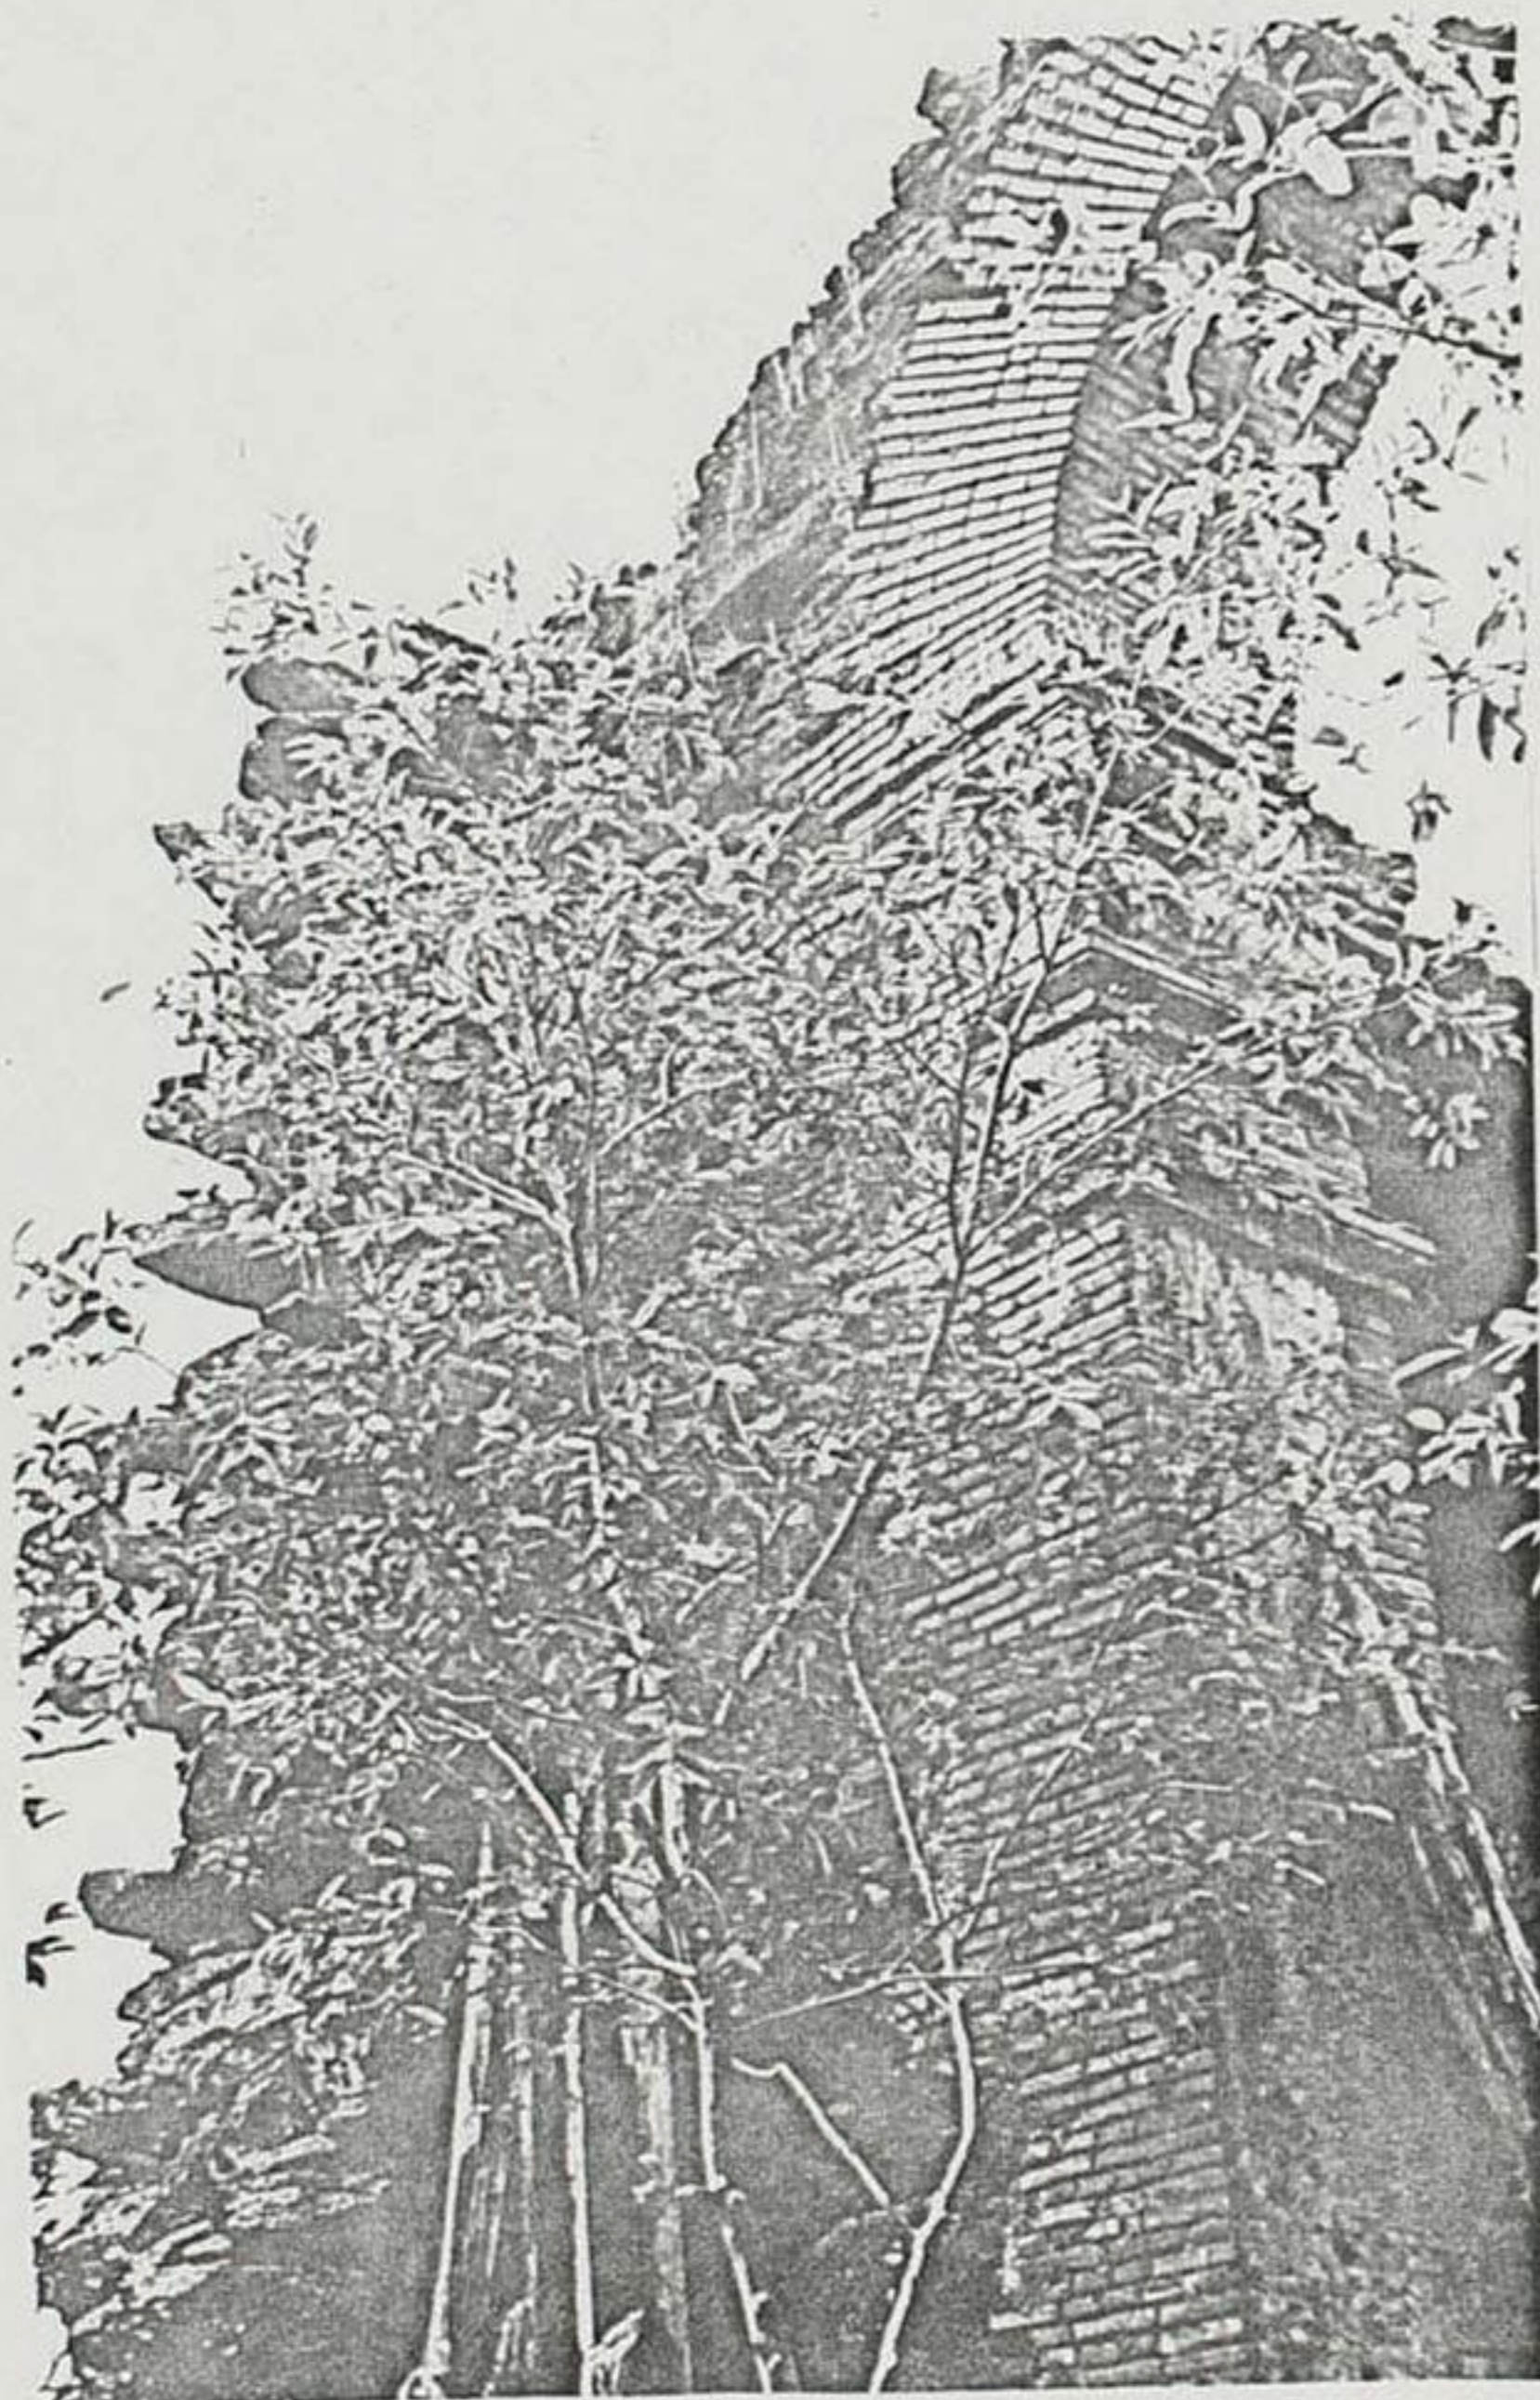
foto 7

Quanto as pinturas tanto no altar quanto nas paredes, Ferrão julgou-as possível de serem recuperadas e que merecem preservação apesar de sua simplicidade.

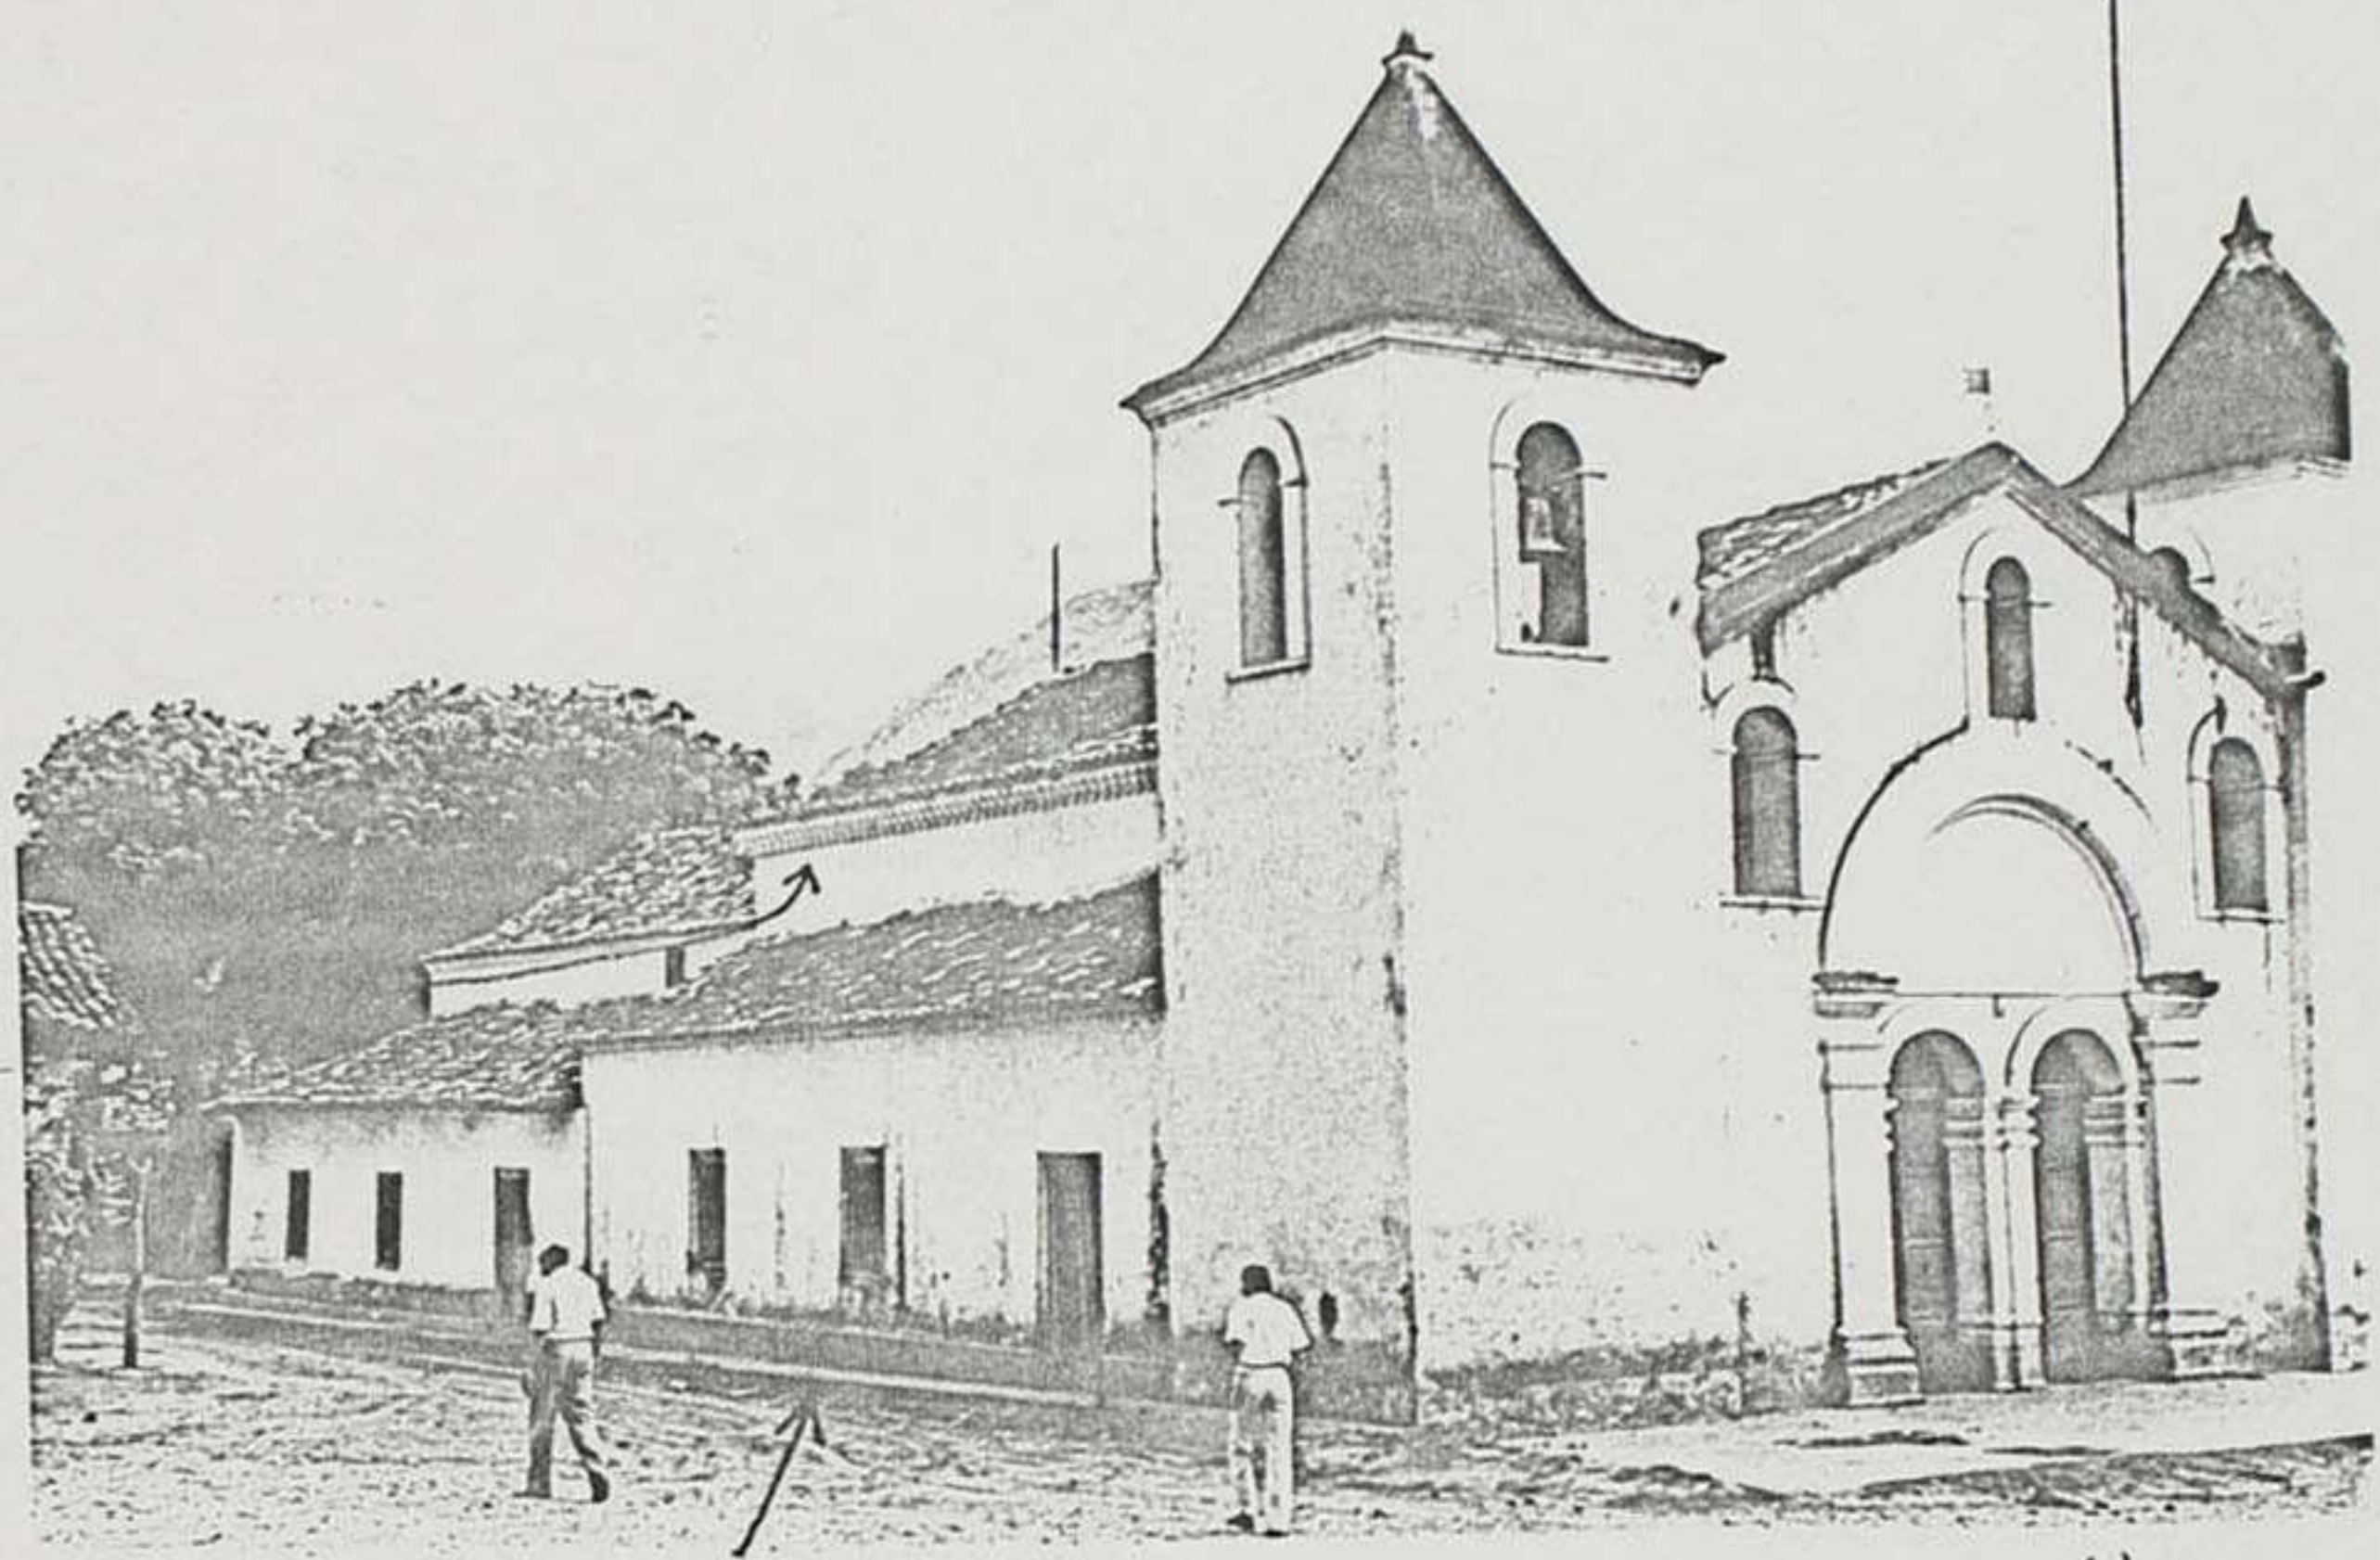
foto 12

- IGREJA MATRIZ N. S. DA NATIVIDADE - esta igreja também necessita trabalhos urgentíssimos. A cobertura além de problemas de telhamento, também possui o problema comum causado pela tesoura "canga de porco" sobre o frechal. Uma delas, inclusive, está rachada e com perigo iminente de desabar. Além disso, o empuxo do telhado provocou fissuras na fachada principal. Este problema, talvez antigo, foi enfrentado em 1927 com a construção de nova torre, que a nosso ver, agravou a situação. Como o terreno é muito pouco resistente, seu peso próprio em vez de conter as fissuras passa a agravá-las.

observar a beira, seveira  
e bica com mais um  
lance

fissuras  
acentuadas

proteção contra  
água pluvial

Ferrão e Dr. Jacinto tendem a sugestão de demolir esta torre e refazer a cobertura, além de tudo, muito alterada. Tal passo, acreditamos, deva merecer consulta a população.
