RELATÓRIO TÉCNICO Nº 03/81

VIAGEM A NATIVIDADE - GOIÁS

RELATÓRIO Nº 013

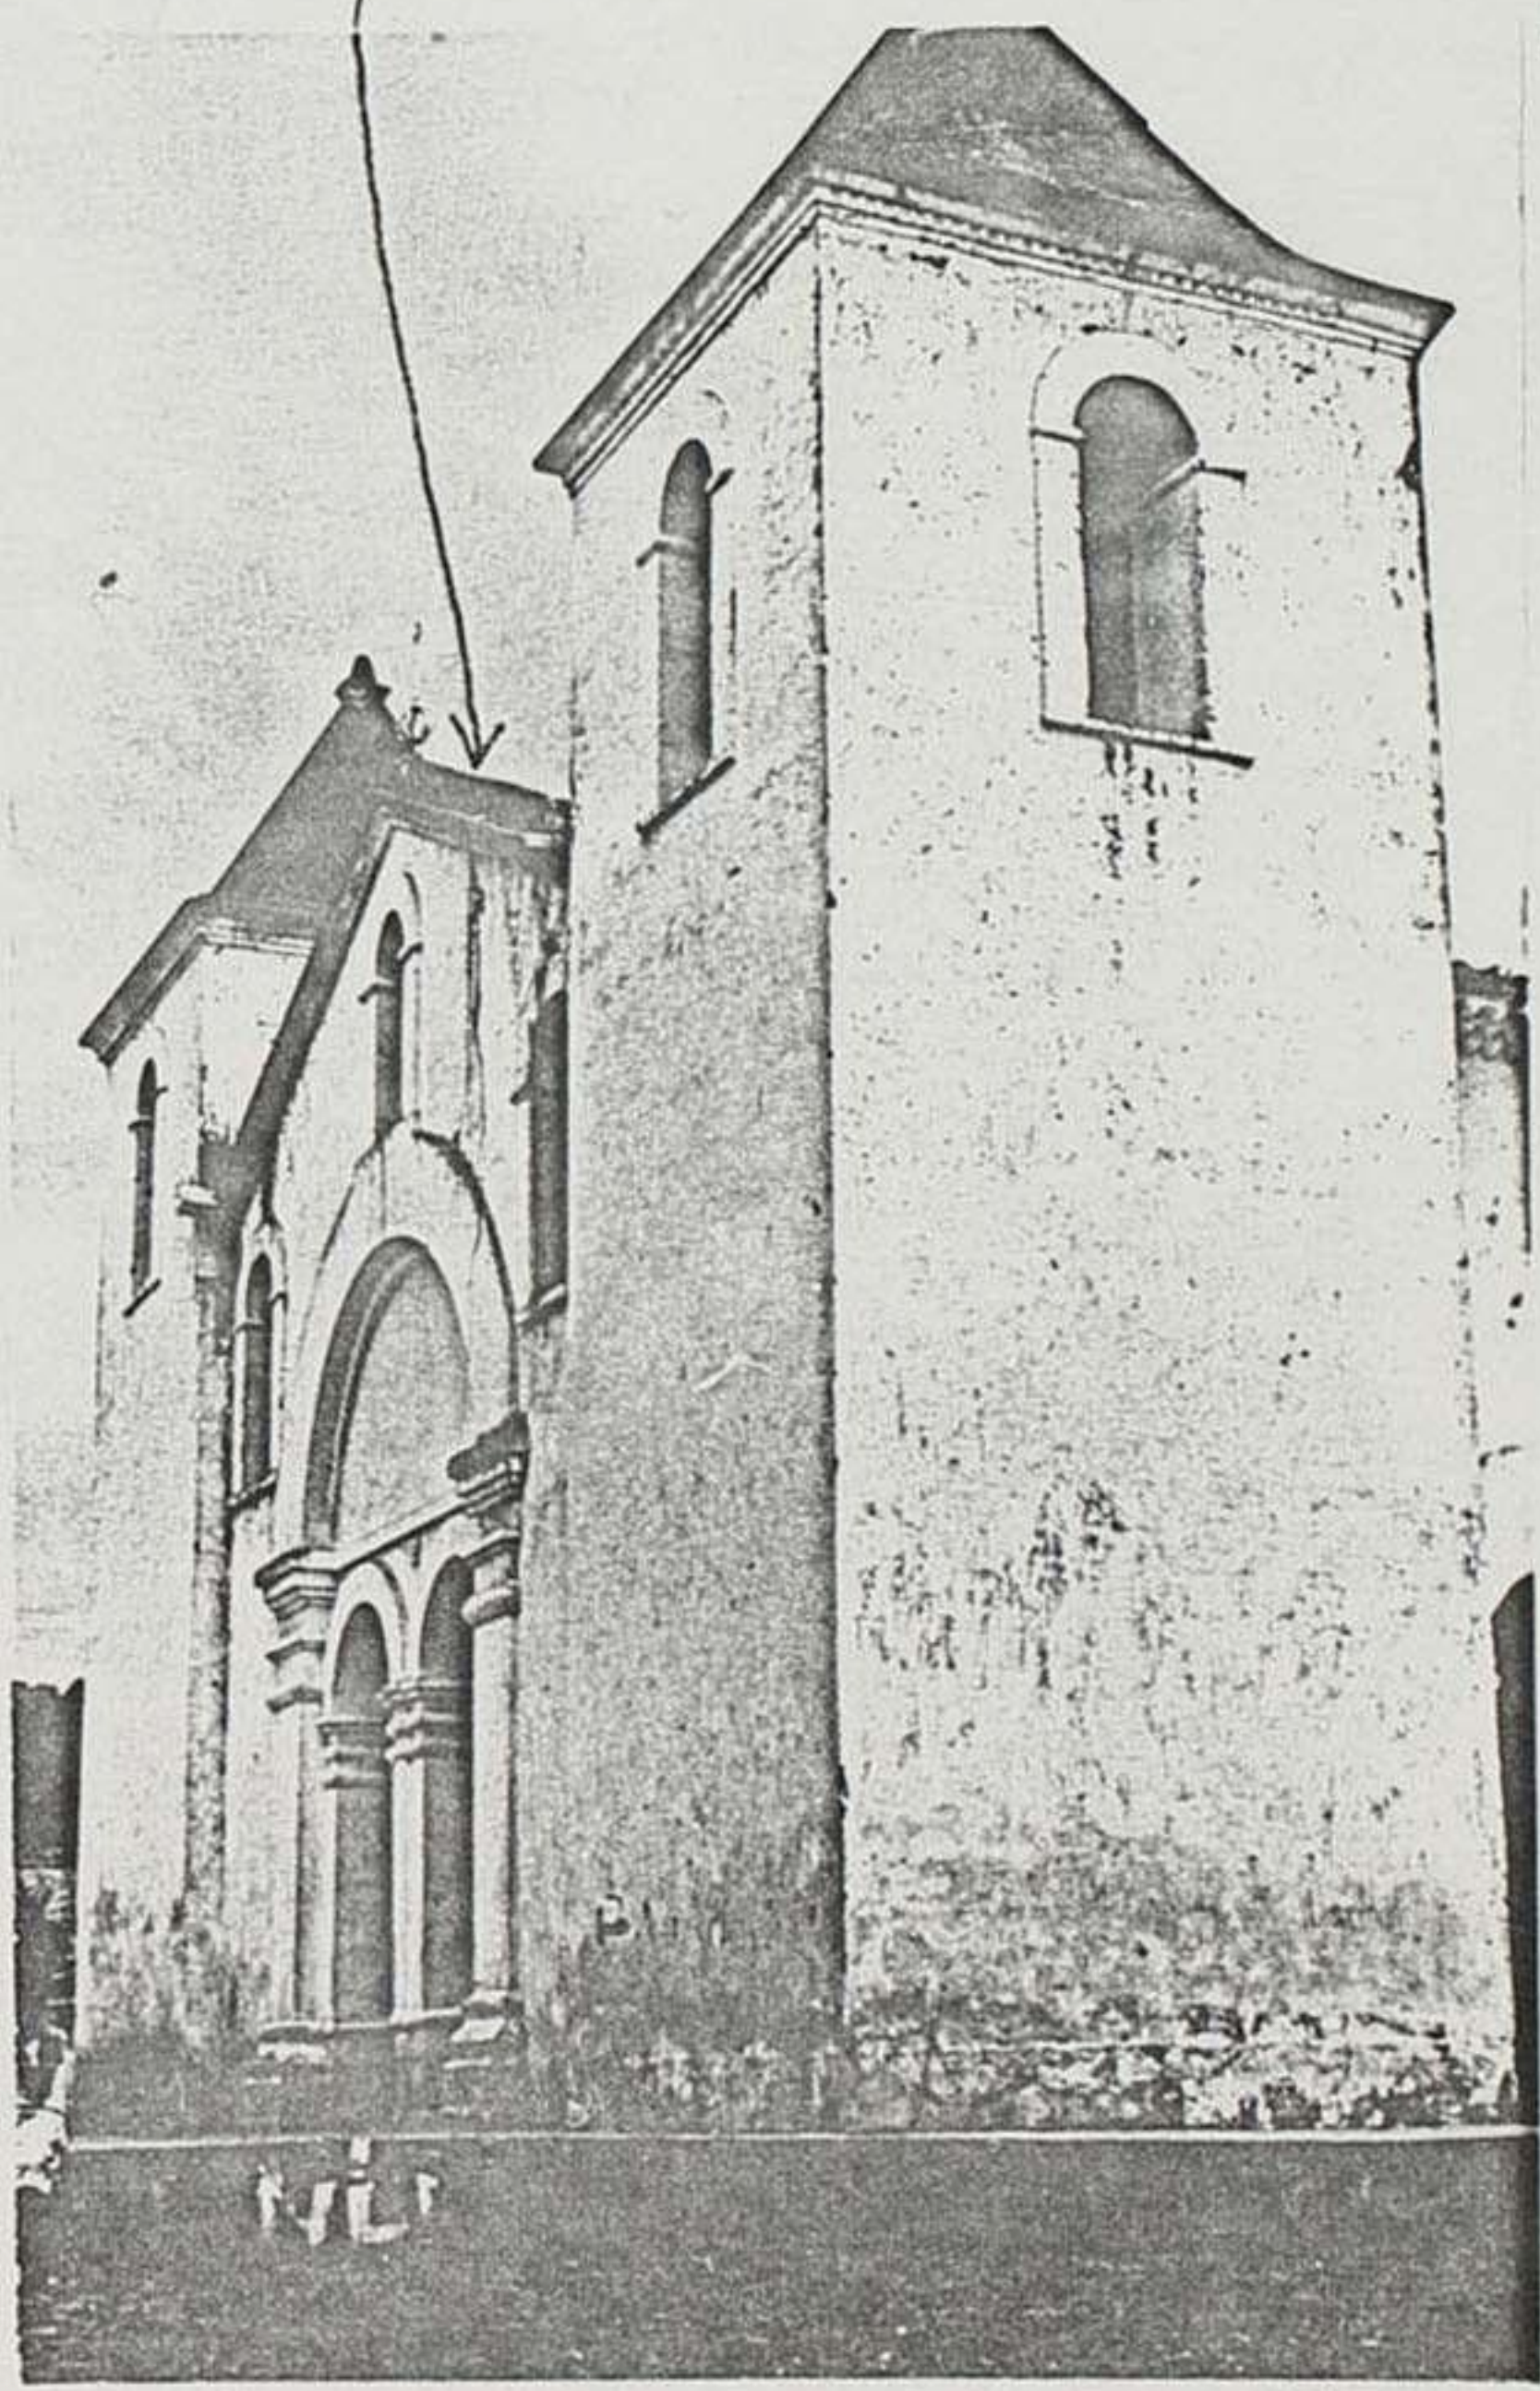
foto 13

- IGREJA MATRIZ N. S. DA NATIVIDADE - esta igreja também necessita trabalhos urgentíssimos. A cobertura além de problemas de telhamento, também possui o problema comum causado pela tesoura "canga de porco" sobre o frechal. Uma delas, inclusive, está rachada e com perigo iminente de desabar. Além disso, o empuxo do telhado provocou fissuras na fachada principal. Este problema, talvez antigo, foi enfrentado em 1927 com a construção de nova torre, que a nosso ver, agravou a situação. Como o terreno é muito pouco resistente, seu peso próprio em vez de conter as fissuras passa a agravá-las.

torre construída em  
1927

fissura

Ferrão e Dr. Jacinto tendem a sugestão de demolir esta torre e refazer a cobertura, além de tudo, muito alterada. Tal passo, acreditamos, deva merecer consulta a população.

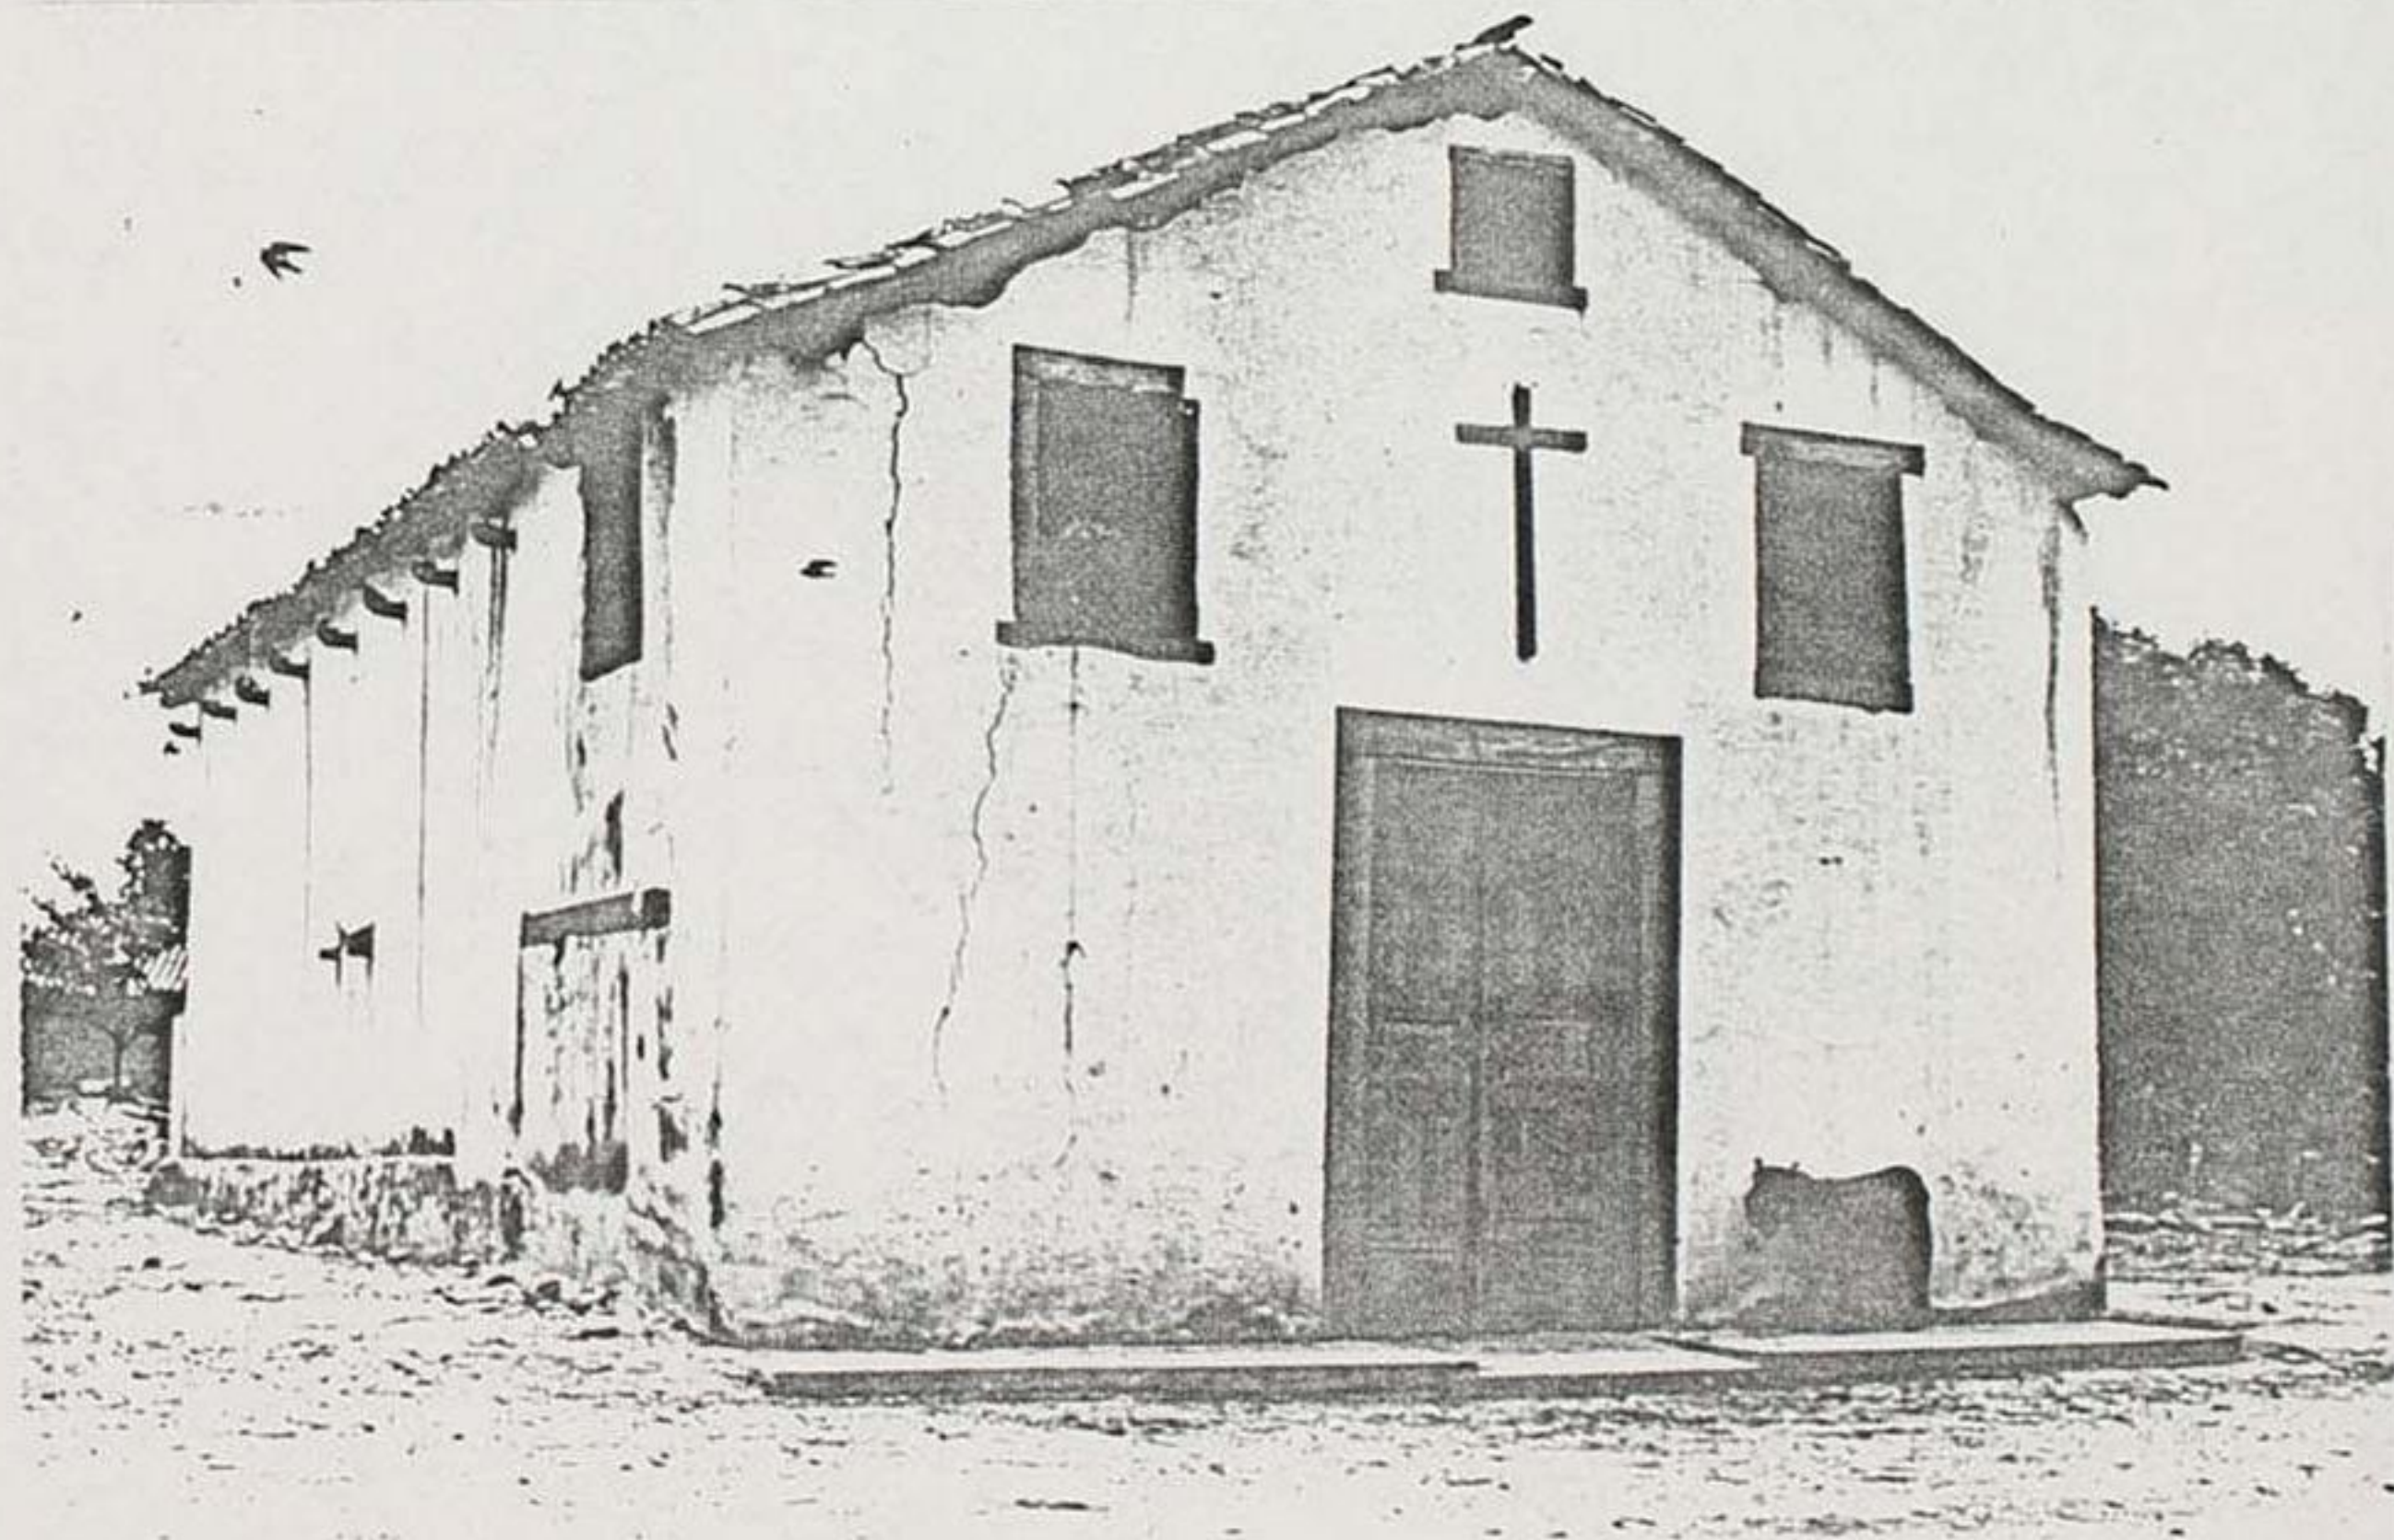
foto 14

- IGREJA DE SANTANA - praticamente em ruínas, o altar mor desabou recentemente. Segundo Pohl, em 1820 o Arraial possuía "umas sessenta casas construídas de tijolo cozido e cobertas de telhas. Entre elas, destaca-se, por seu tamanho e pela aparência, a residência do Comandante de Natividade". Esta casa, hoje, está abandonada, o que é uma lâstima.

Segundo informações seus atuais donos moram no Rio de Janeiro. Ela poderia servir perfeitamente à pequena comunidade, como escola ou outra utilidade comunitária.

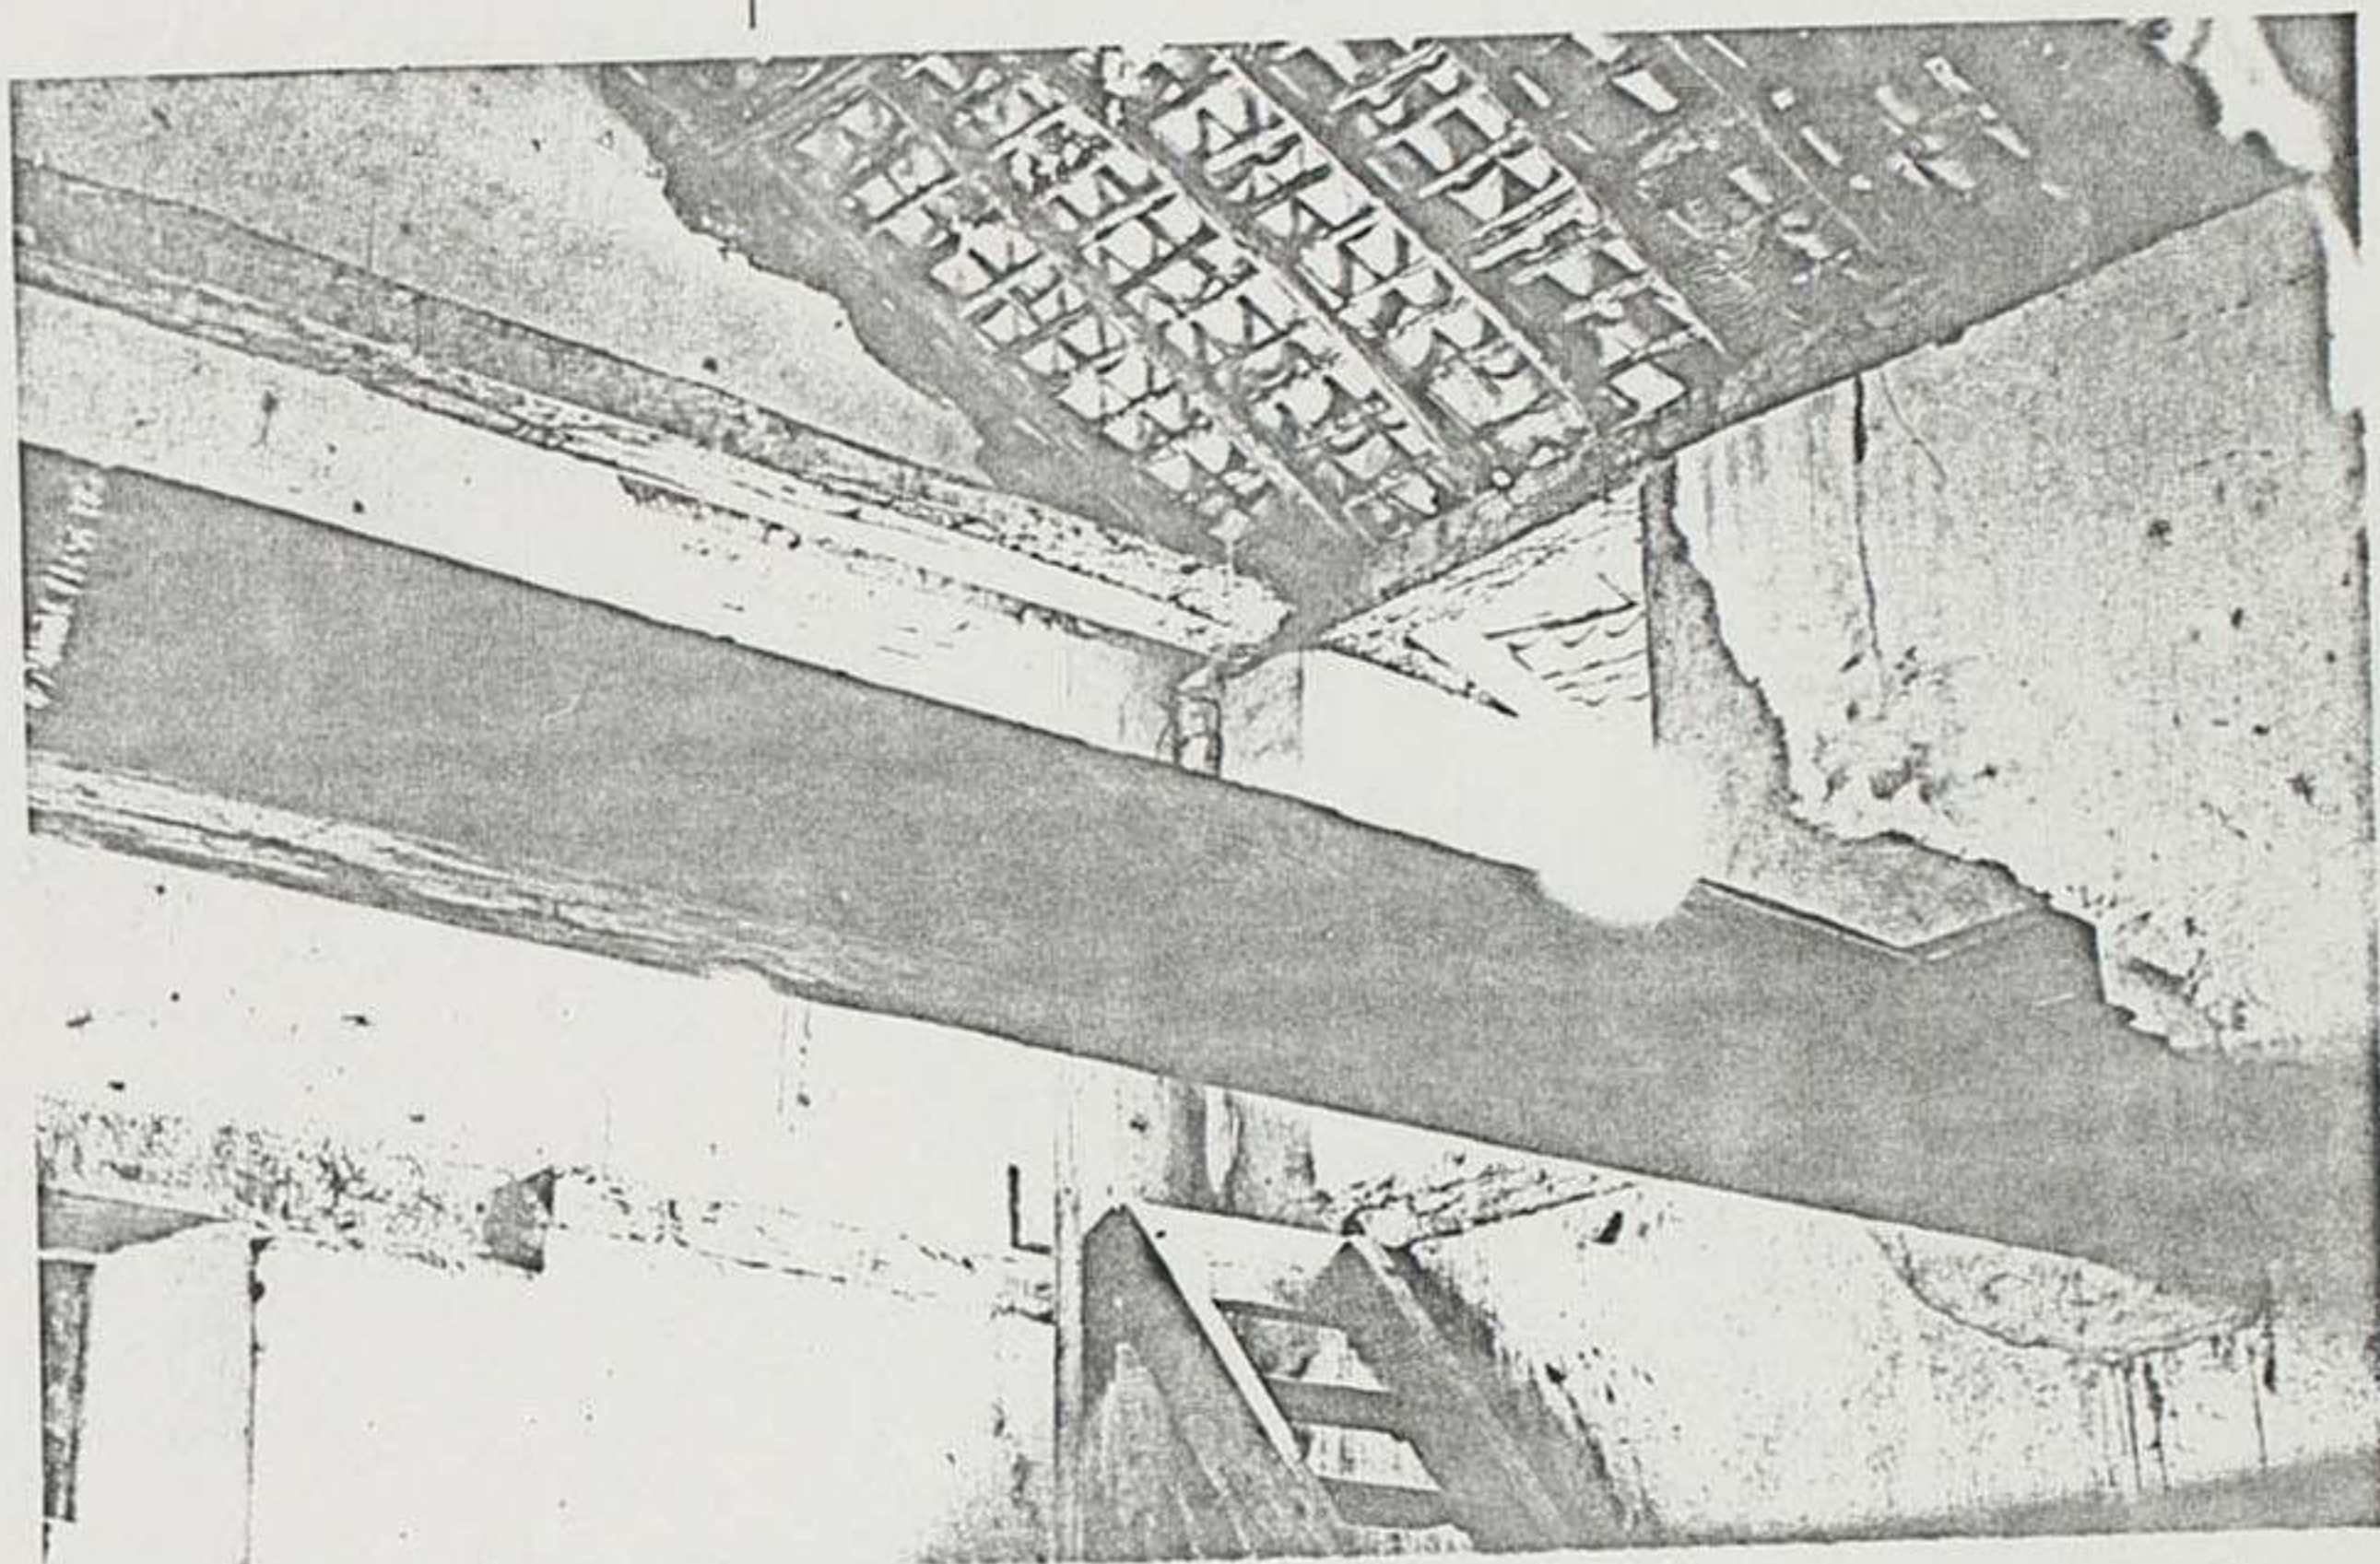
foto 15

observar as dimensões  
da peça de madeira  
(madre do côro) →

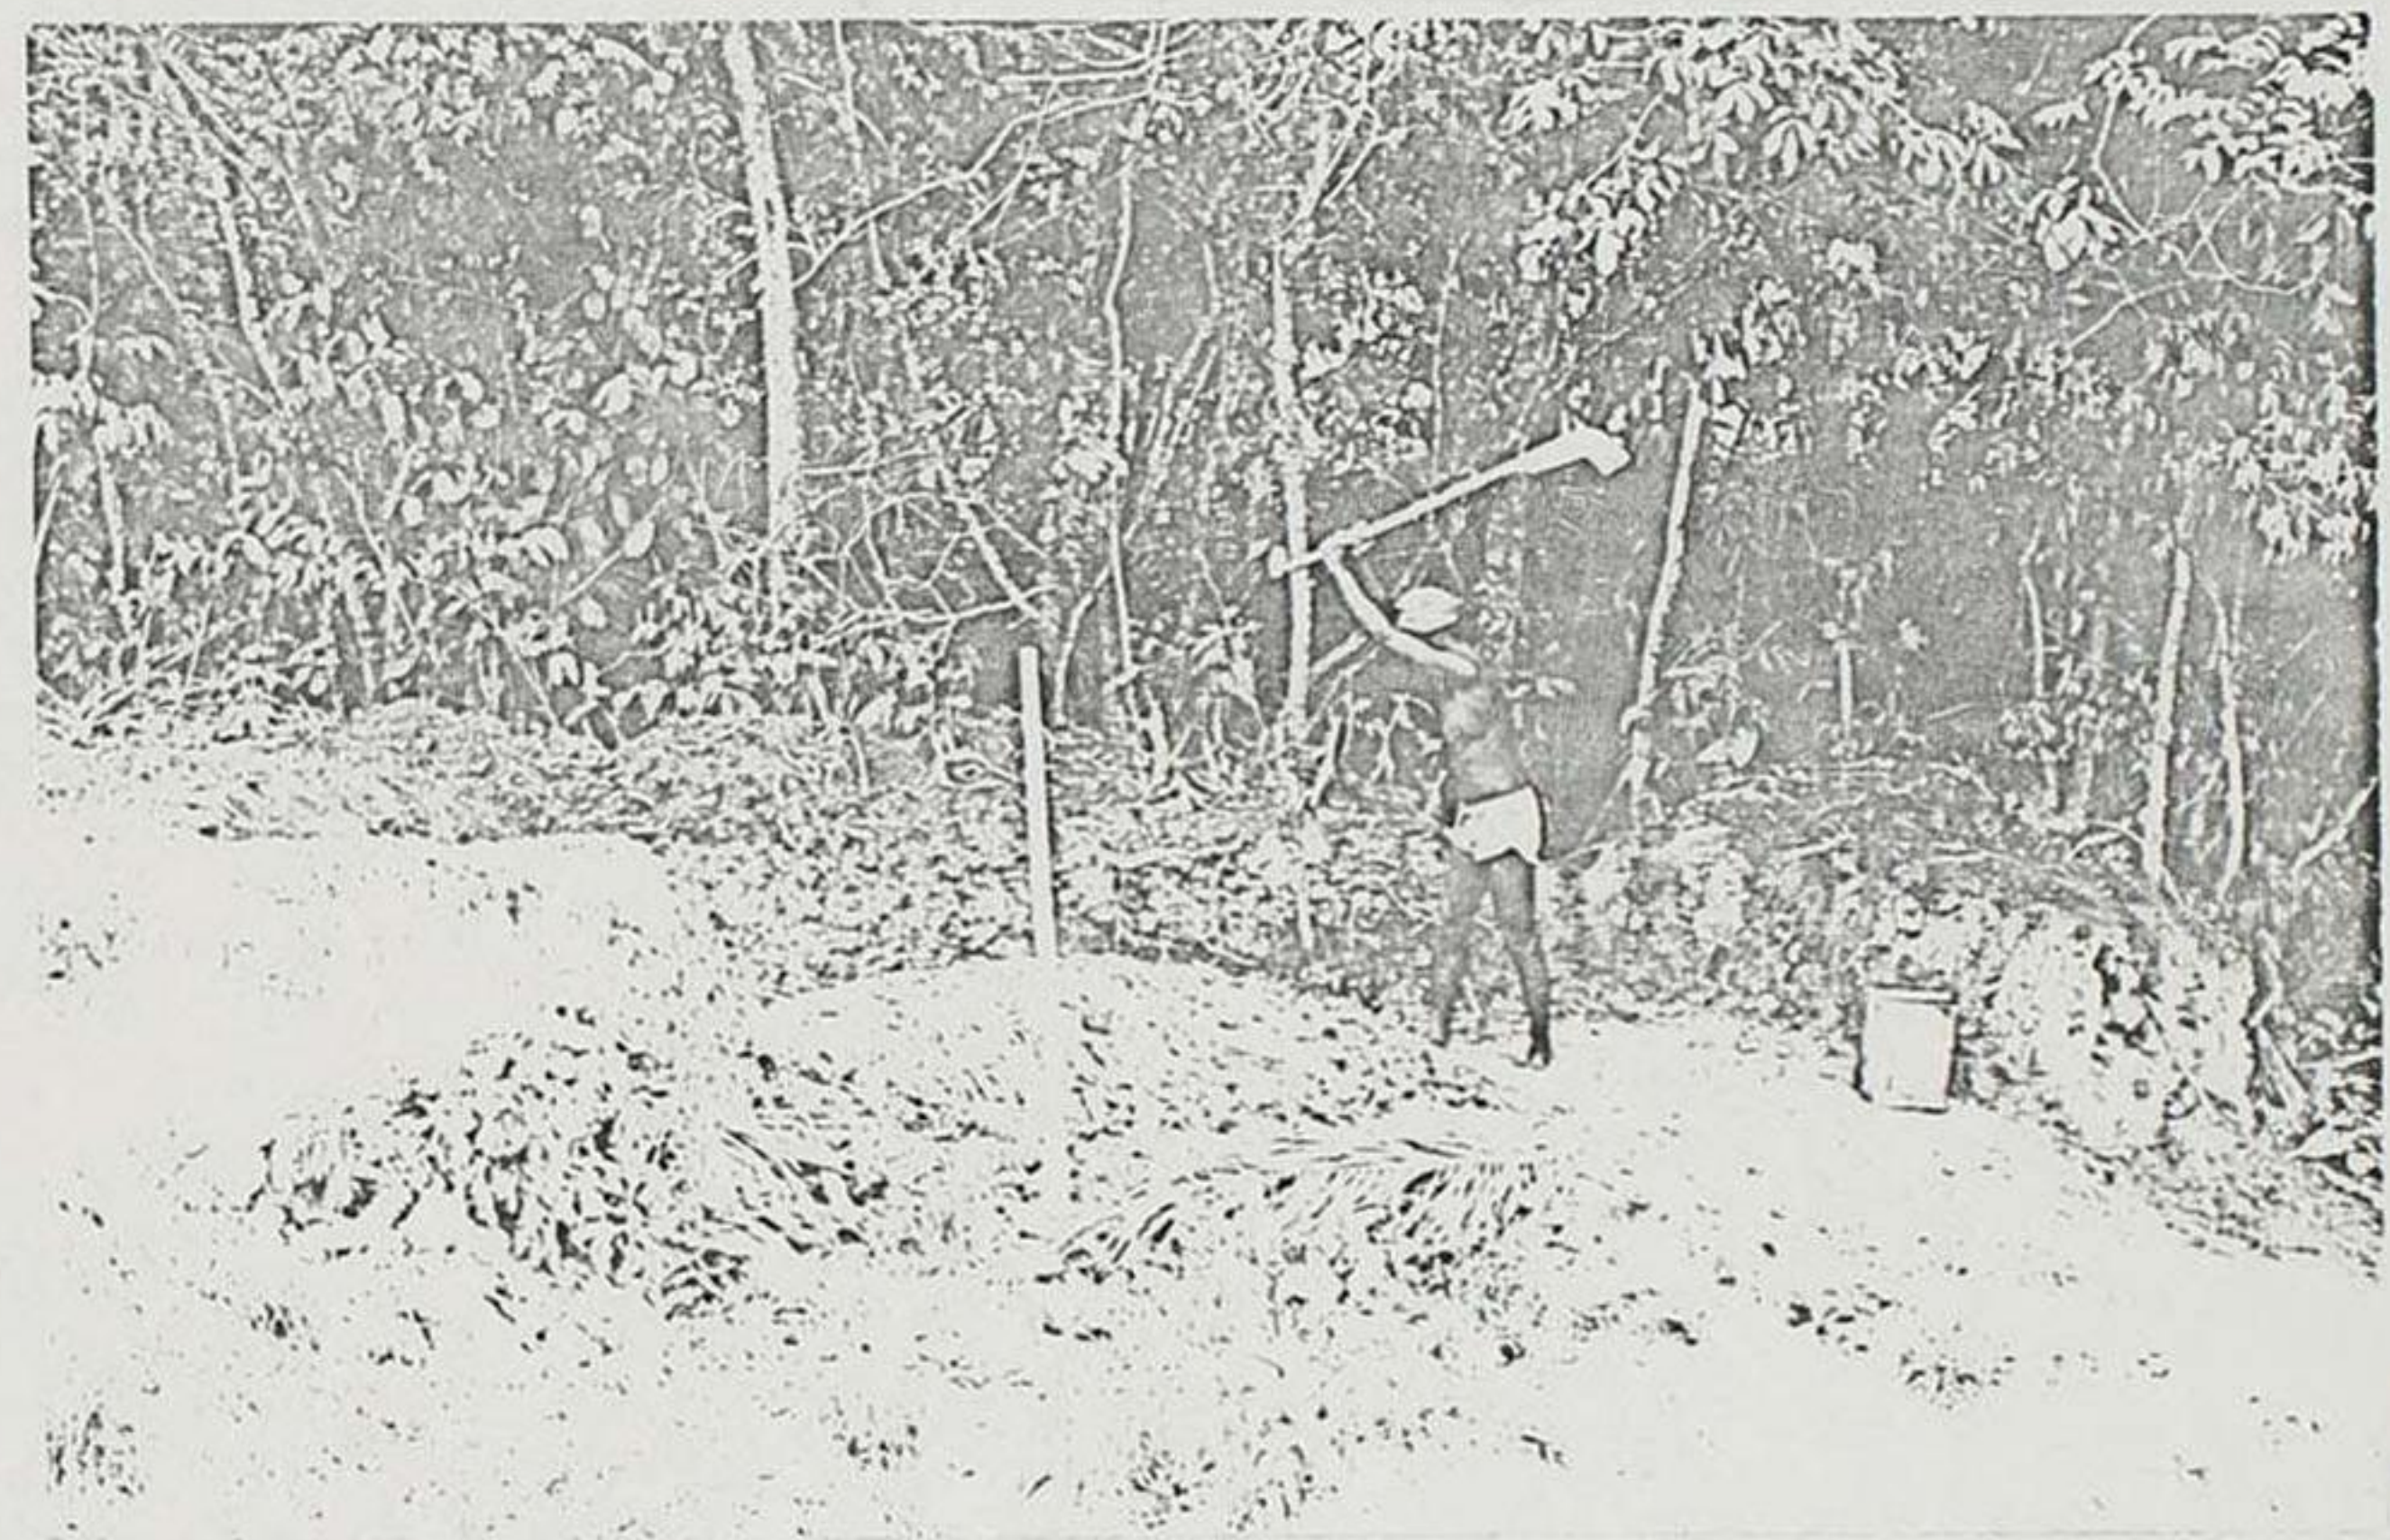
foto 17

- OLARIA - visitamos a seguir a olaria que fabrica as telhas e tijoleiras para a restauração da Igreja de São Benedito. O processo de fabricação é o mais rudimentar possível e porisso mesmo interessantíssimo. O barro é "batido a foice" na beira do córrego .

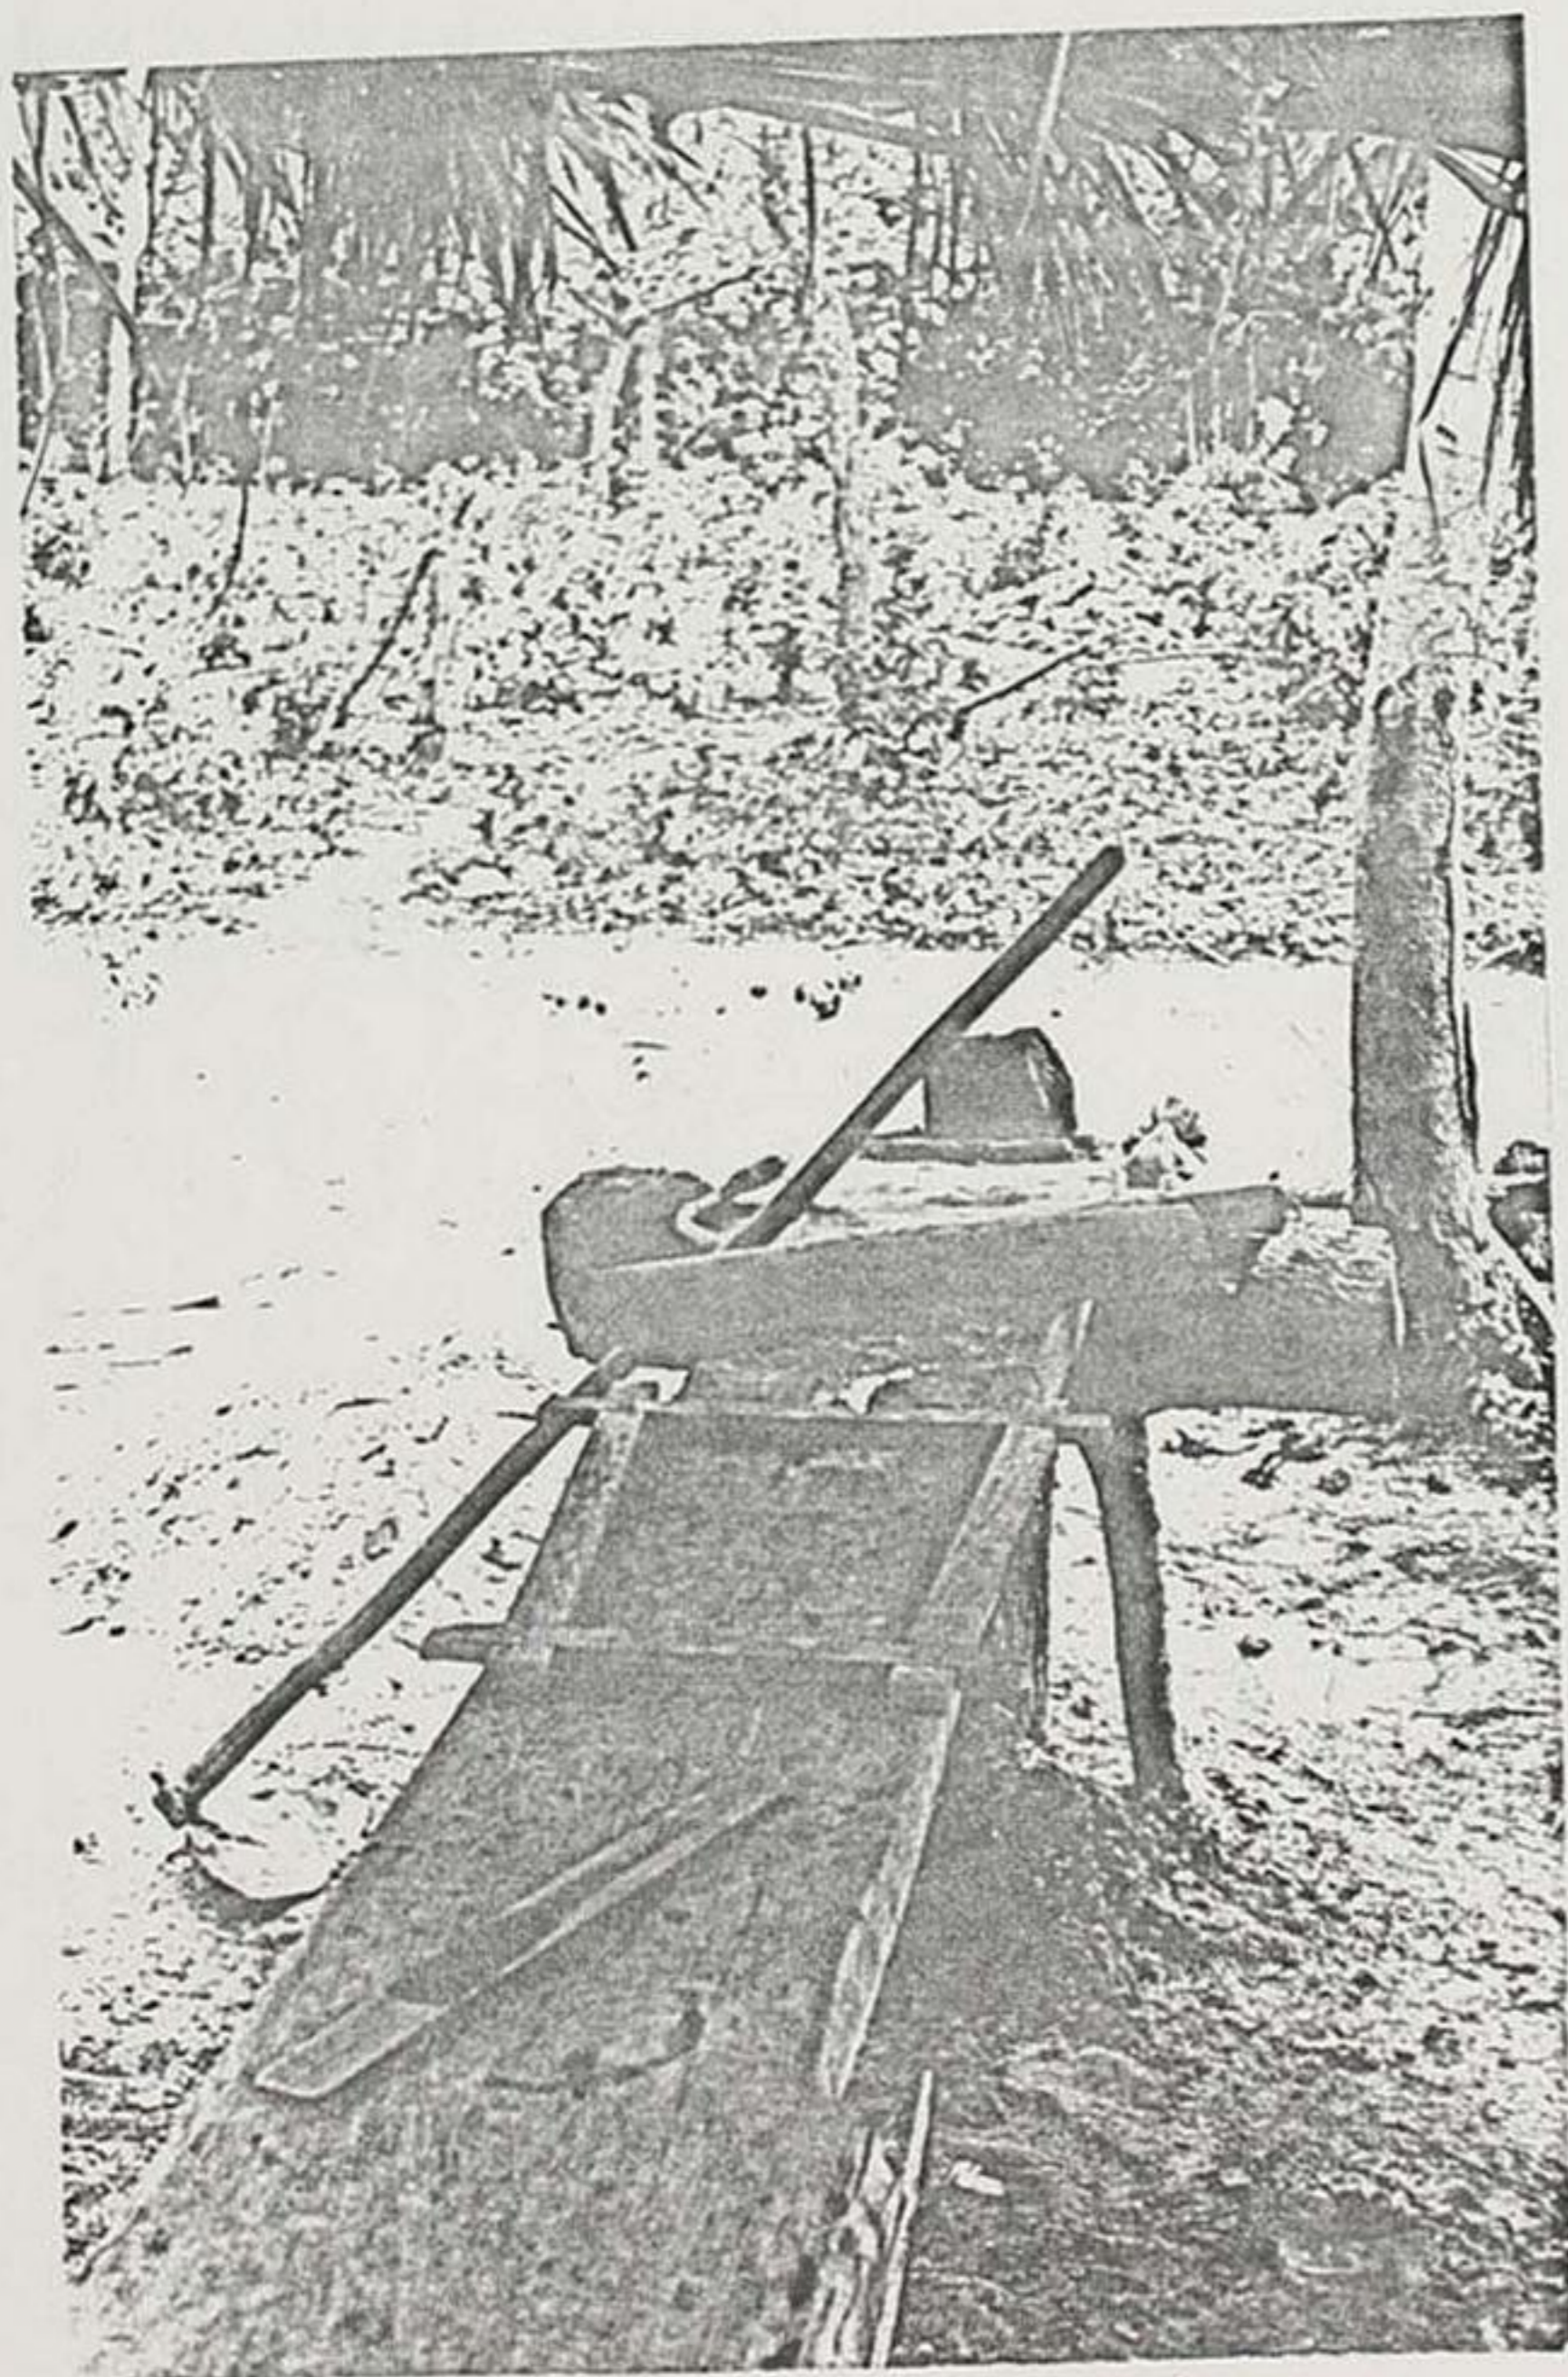
foto 18

forno desativado por não existir demanda para o produto. Imaginamos que se houvesse algum tipo de postura municipal impedindo o uso do fibro cimento na área histórica da cidade de Natividade, teríamos a reativação da olaria, com a conseqüente geração de empregos, etc. Ali são fabricados também, excelentes potes de barro para água. Aliás, o artesanato da região é bastante interessante e bem orientado, talvez pudesse vir a gerar novas possibilidades a população.

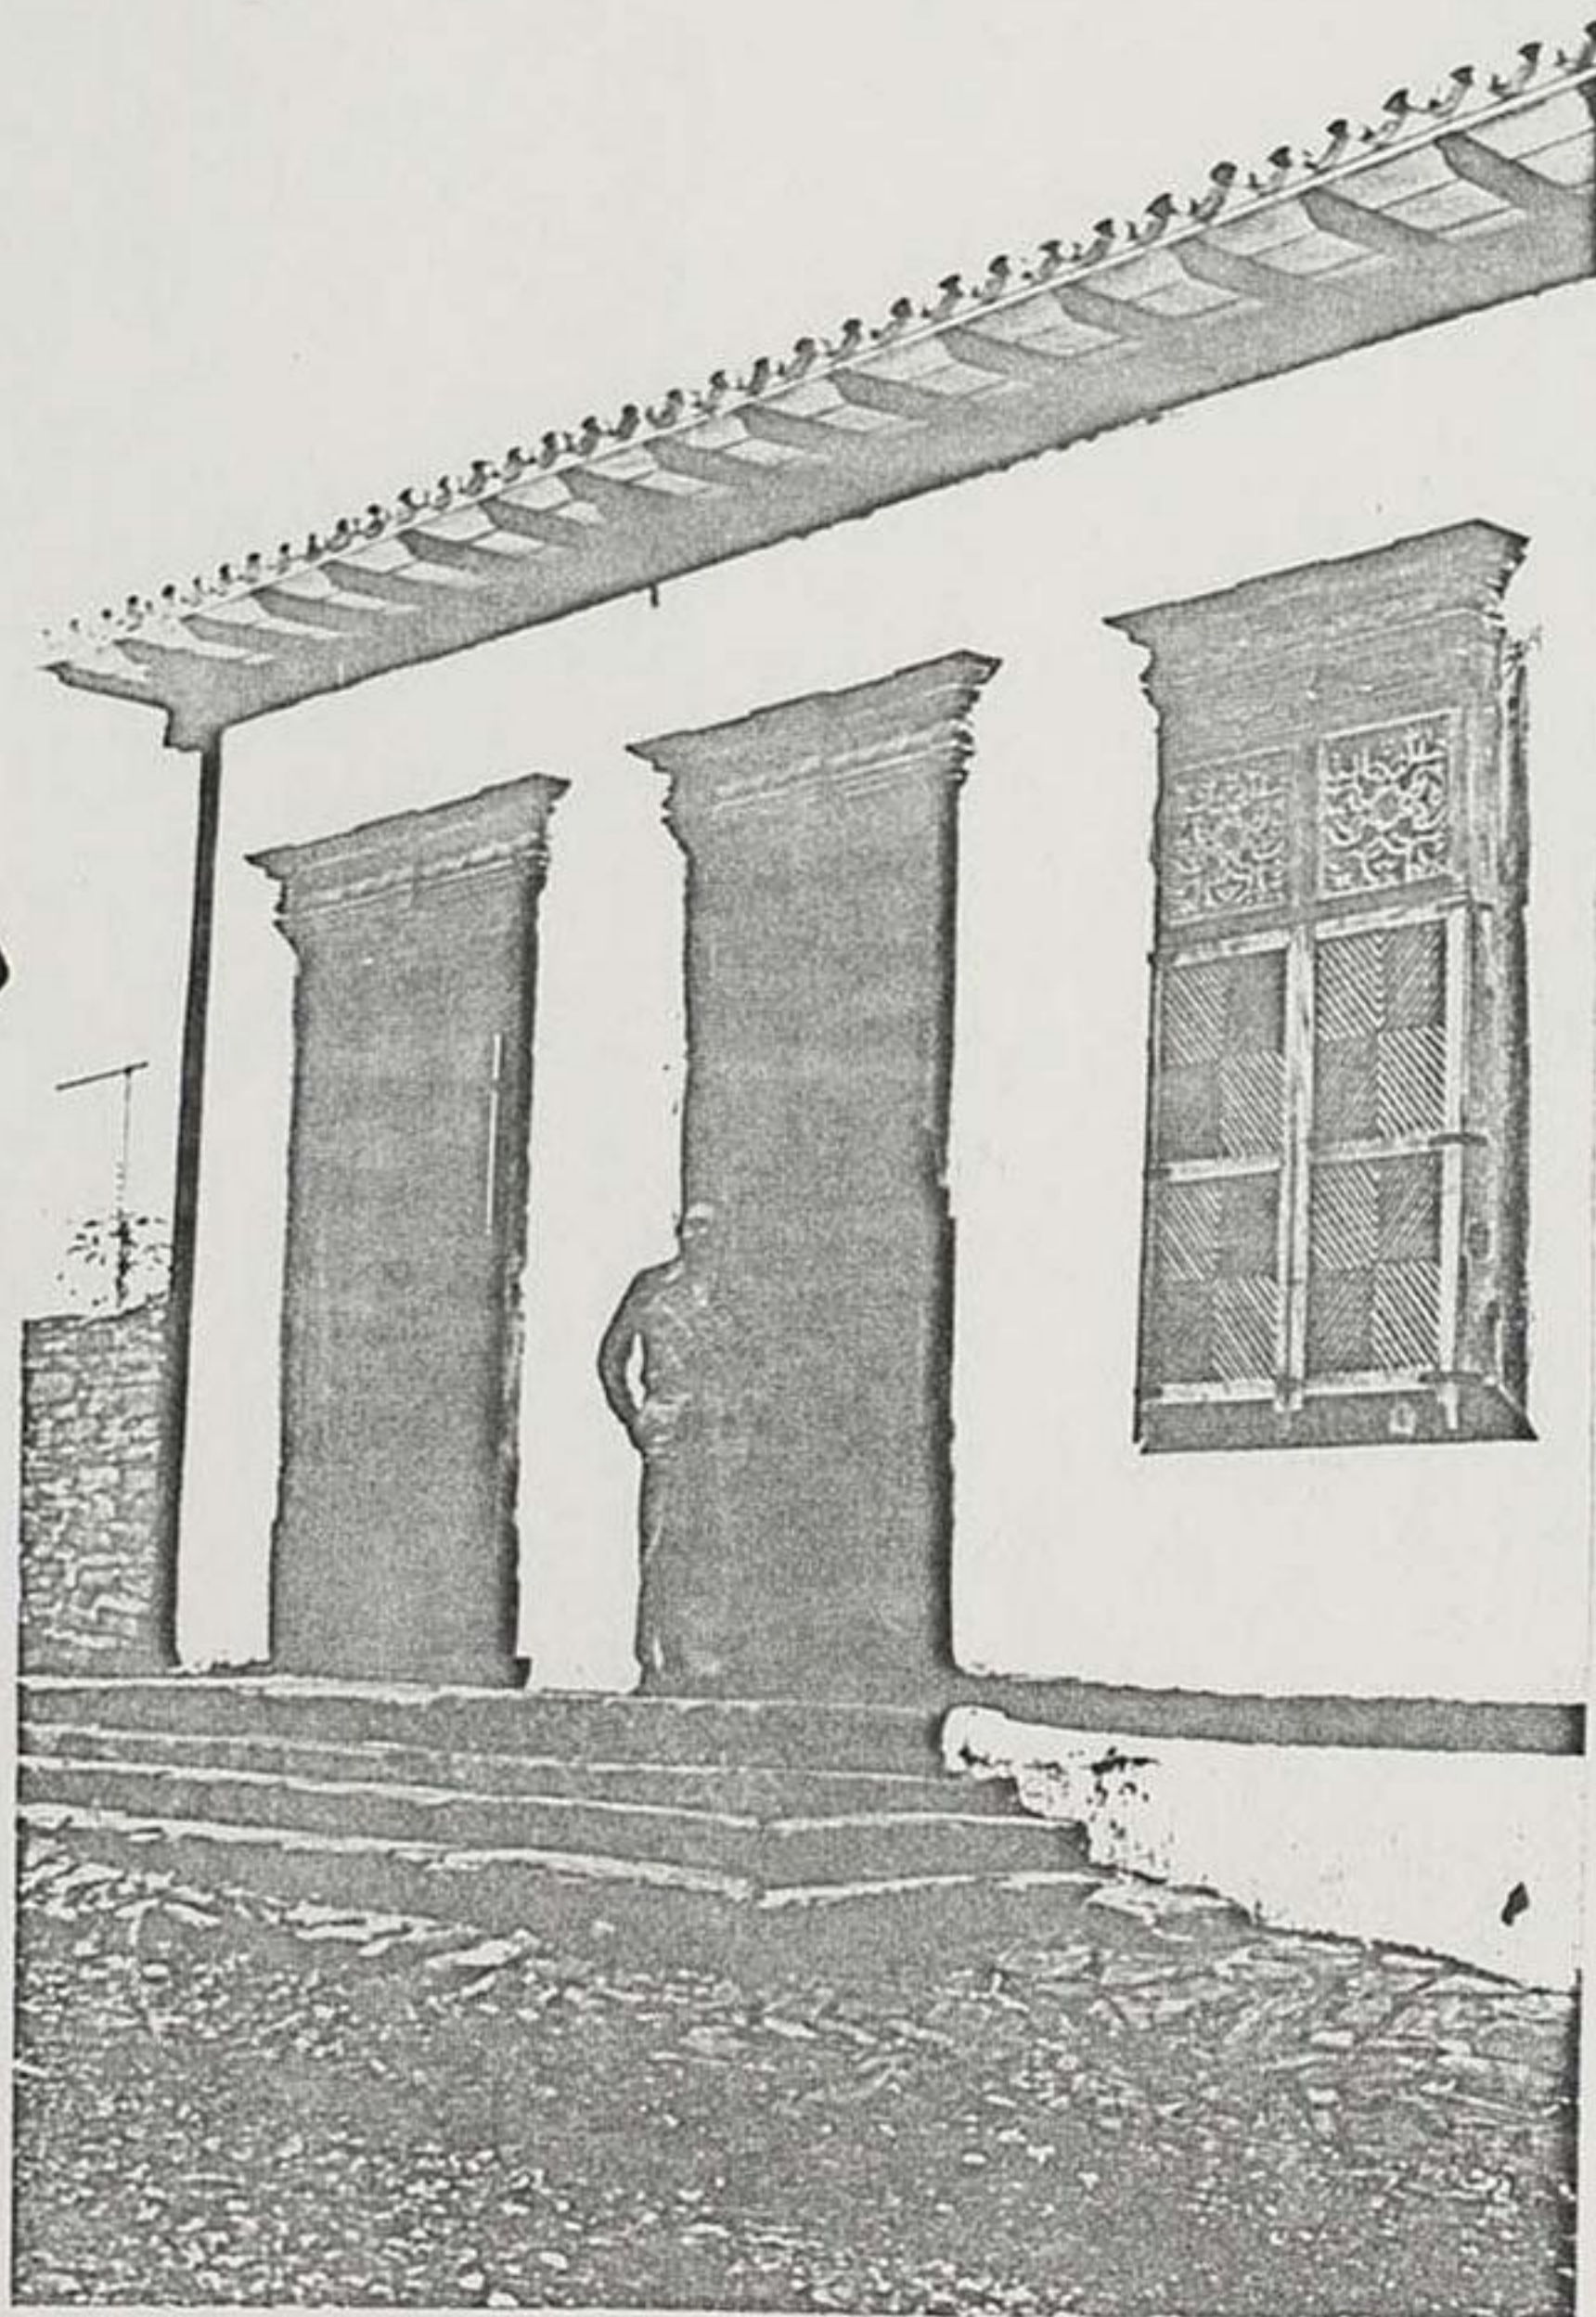
foto 20

- CASA DE RÓTULAS - restaurada recentemente, a casa está recebendo pequenas obras de complementação como esquadrias, etc. Pelo seu alto valor arquitetônico mereceria a restauração urgente do forro pintado, que segundo Ferrão está ainda em condições de ser recuperado.
