RELATÓRIO TÉCNICO Nº 03/81

VIAGEM A NATIVIDADE - GOIÁS

RELATÓRIO Nº 013

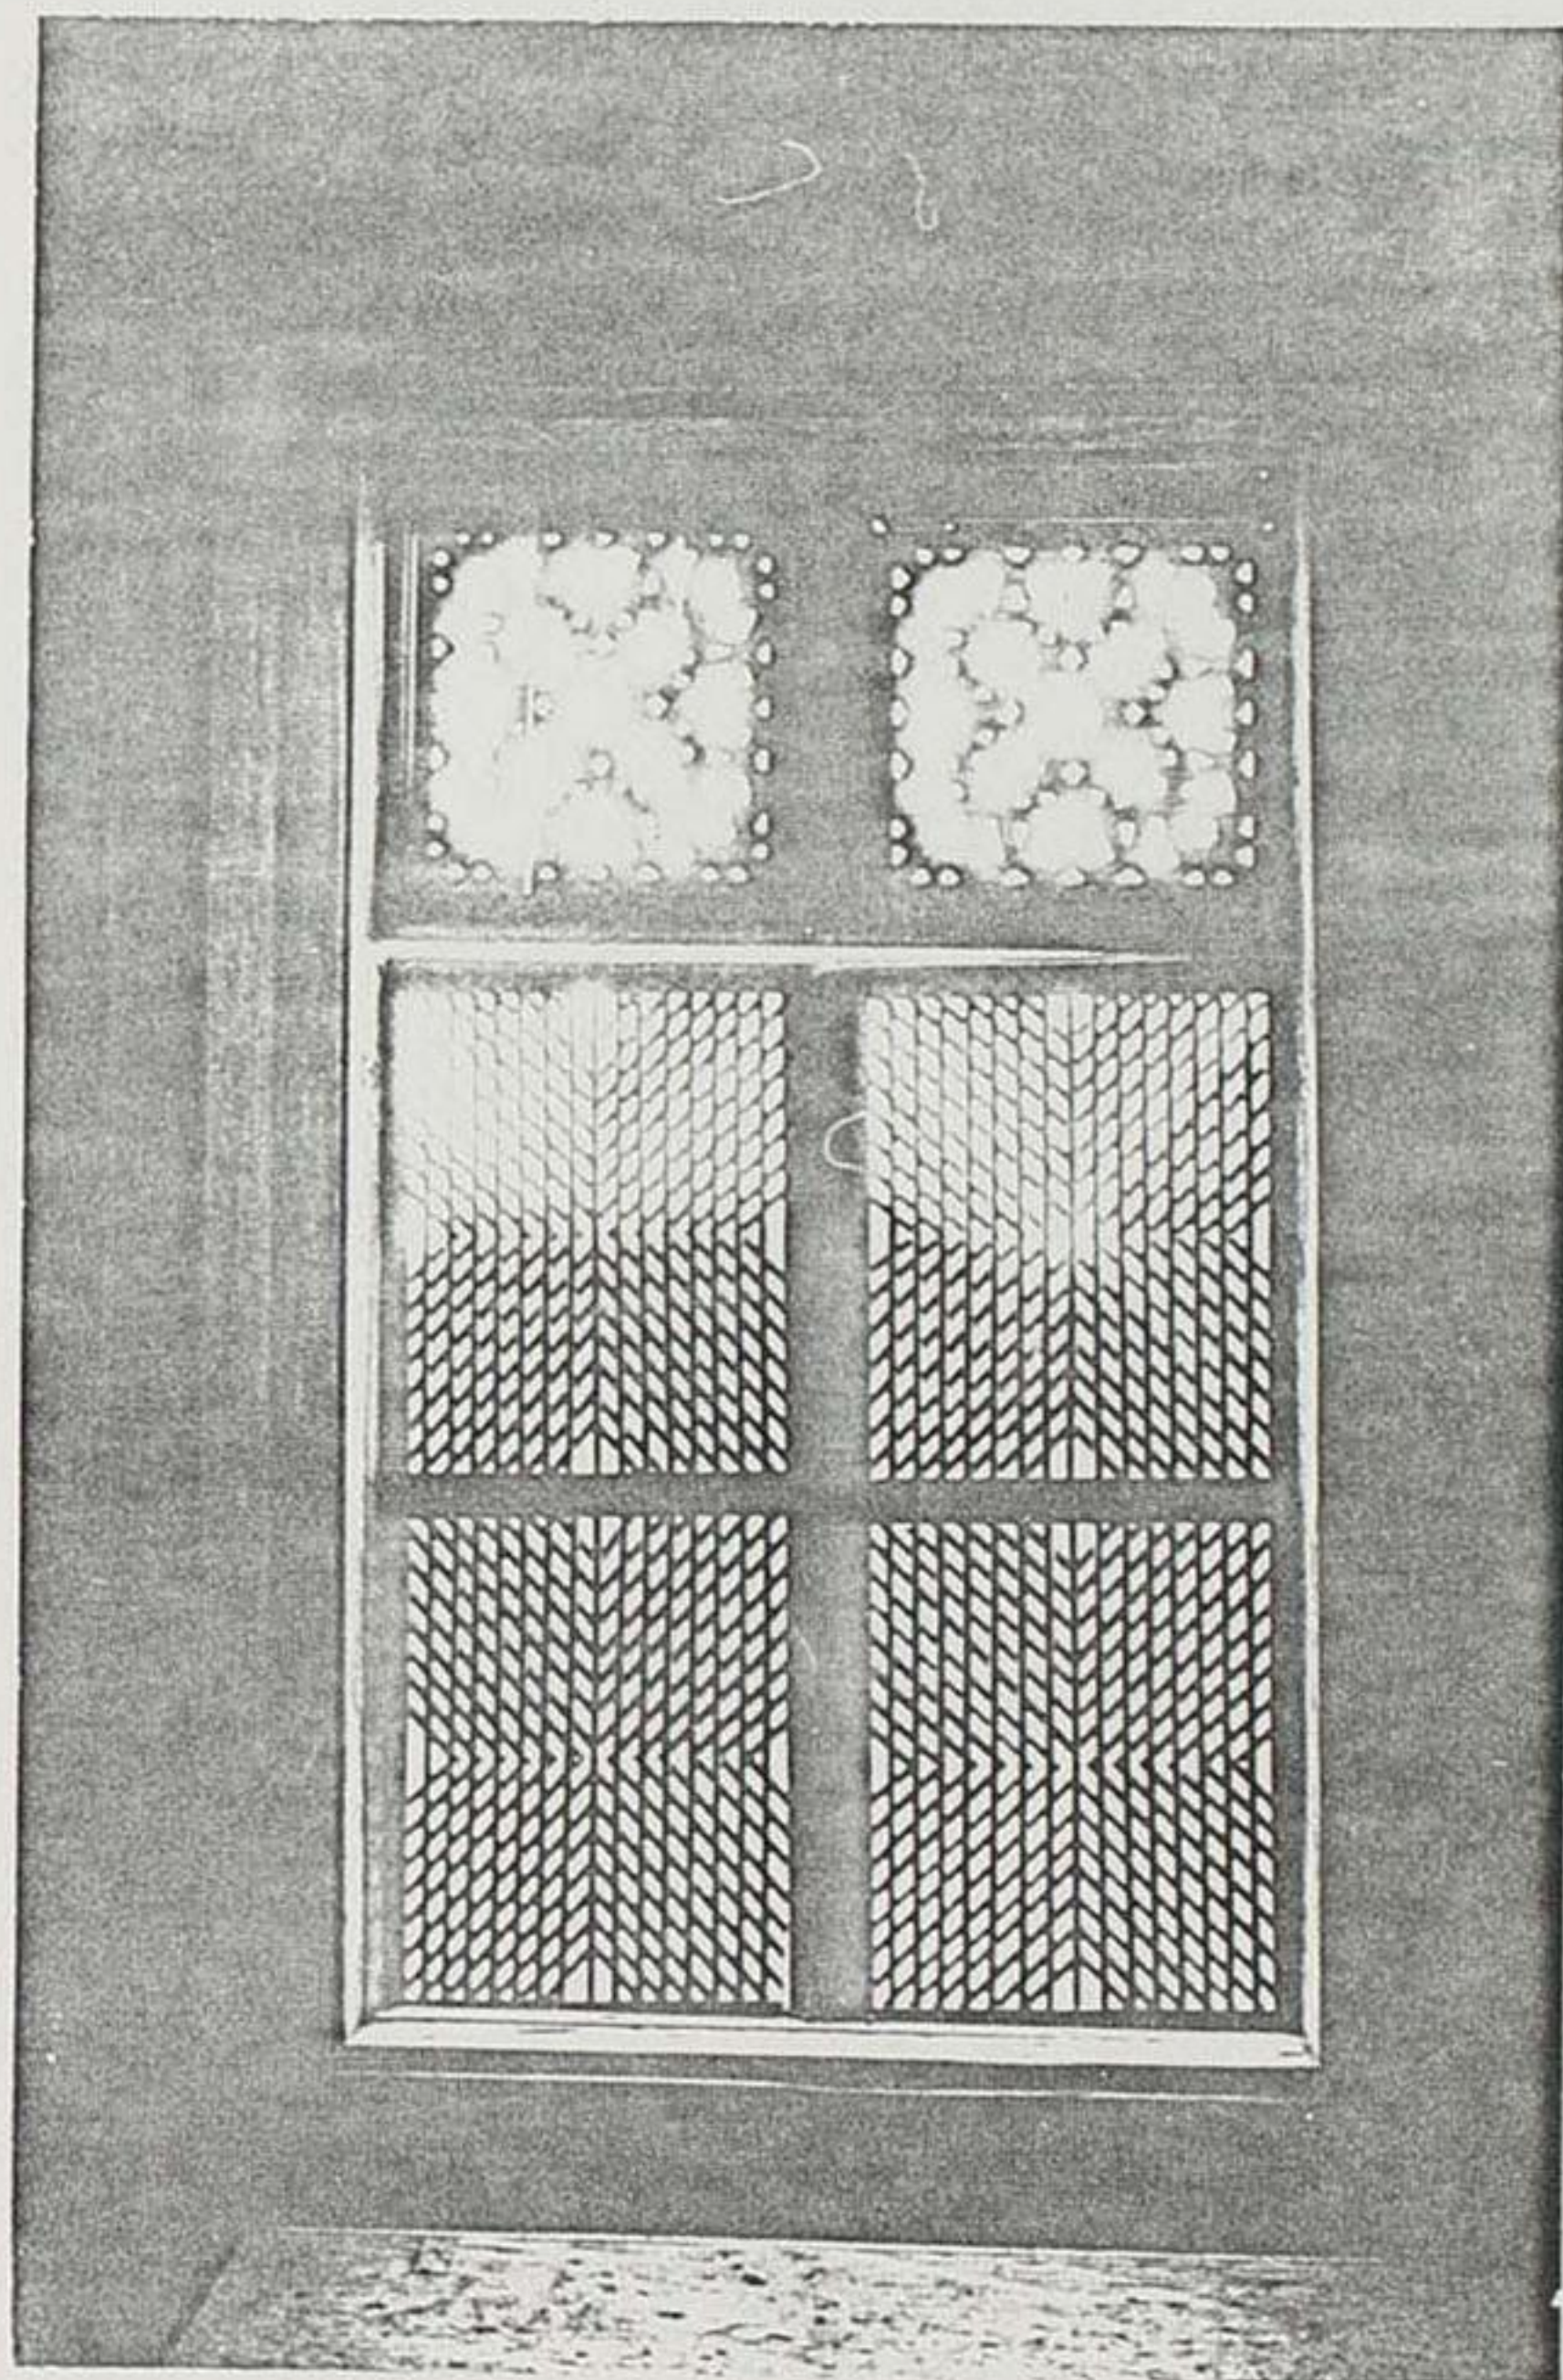
foto 21

- CASA DE RÓTULAS - restaurada recentemente, a casa está recebendo pequenas obras de complementação como esquadrias, etc. Pelo seu alto valor arquitetônico mereceria a restauração urgente do forro pintado, que segundo Ferrão está ainda em condições de ser recuperado.

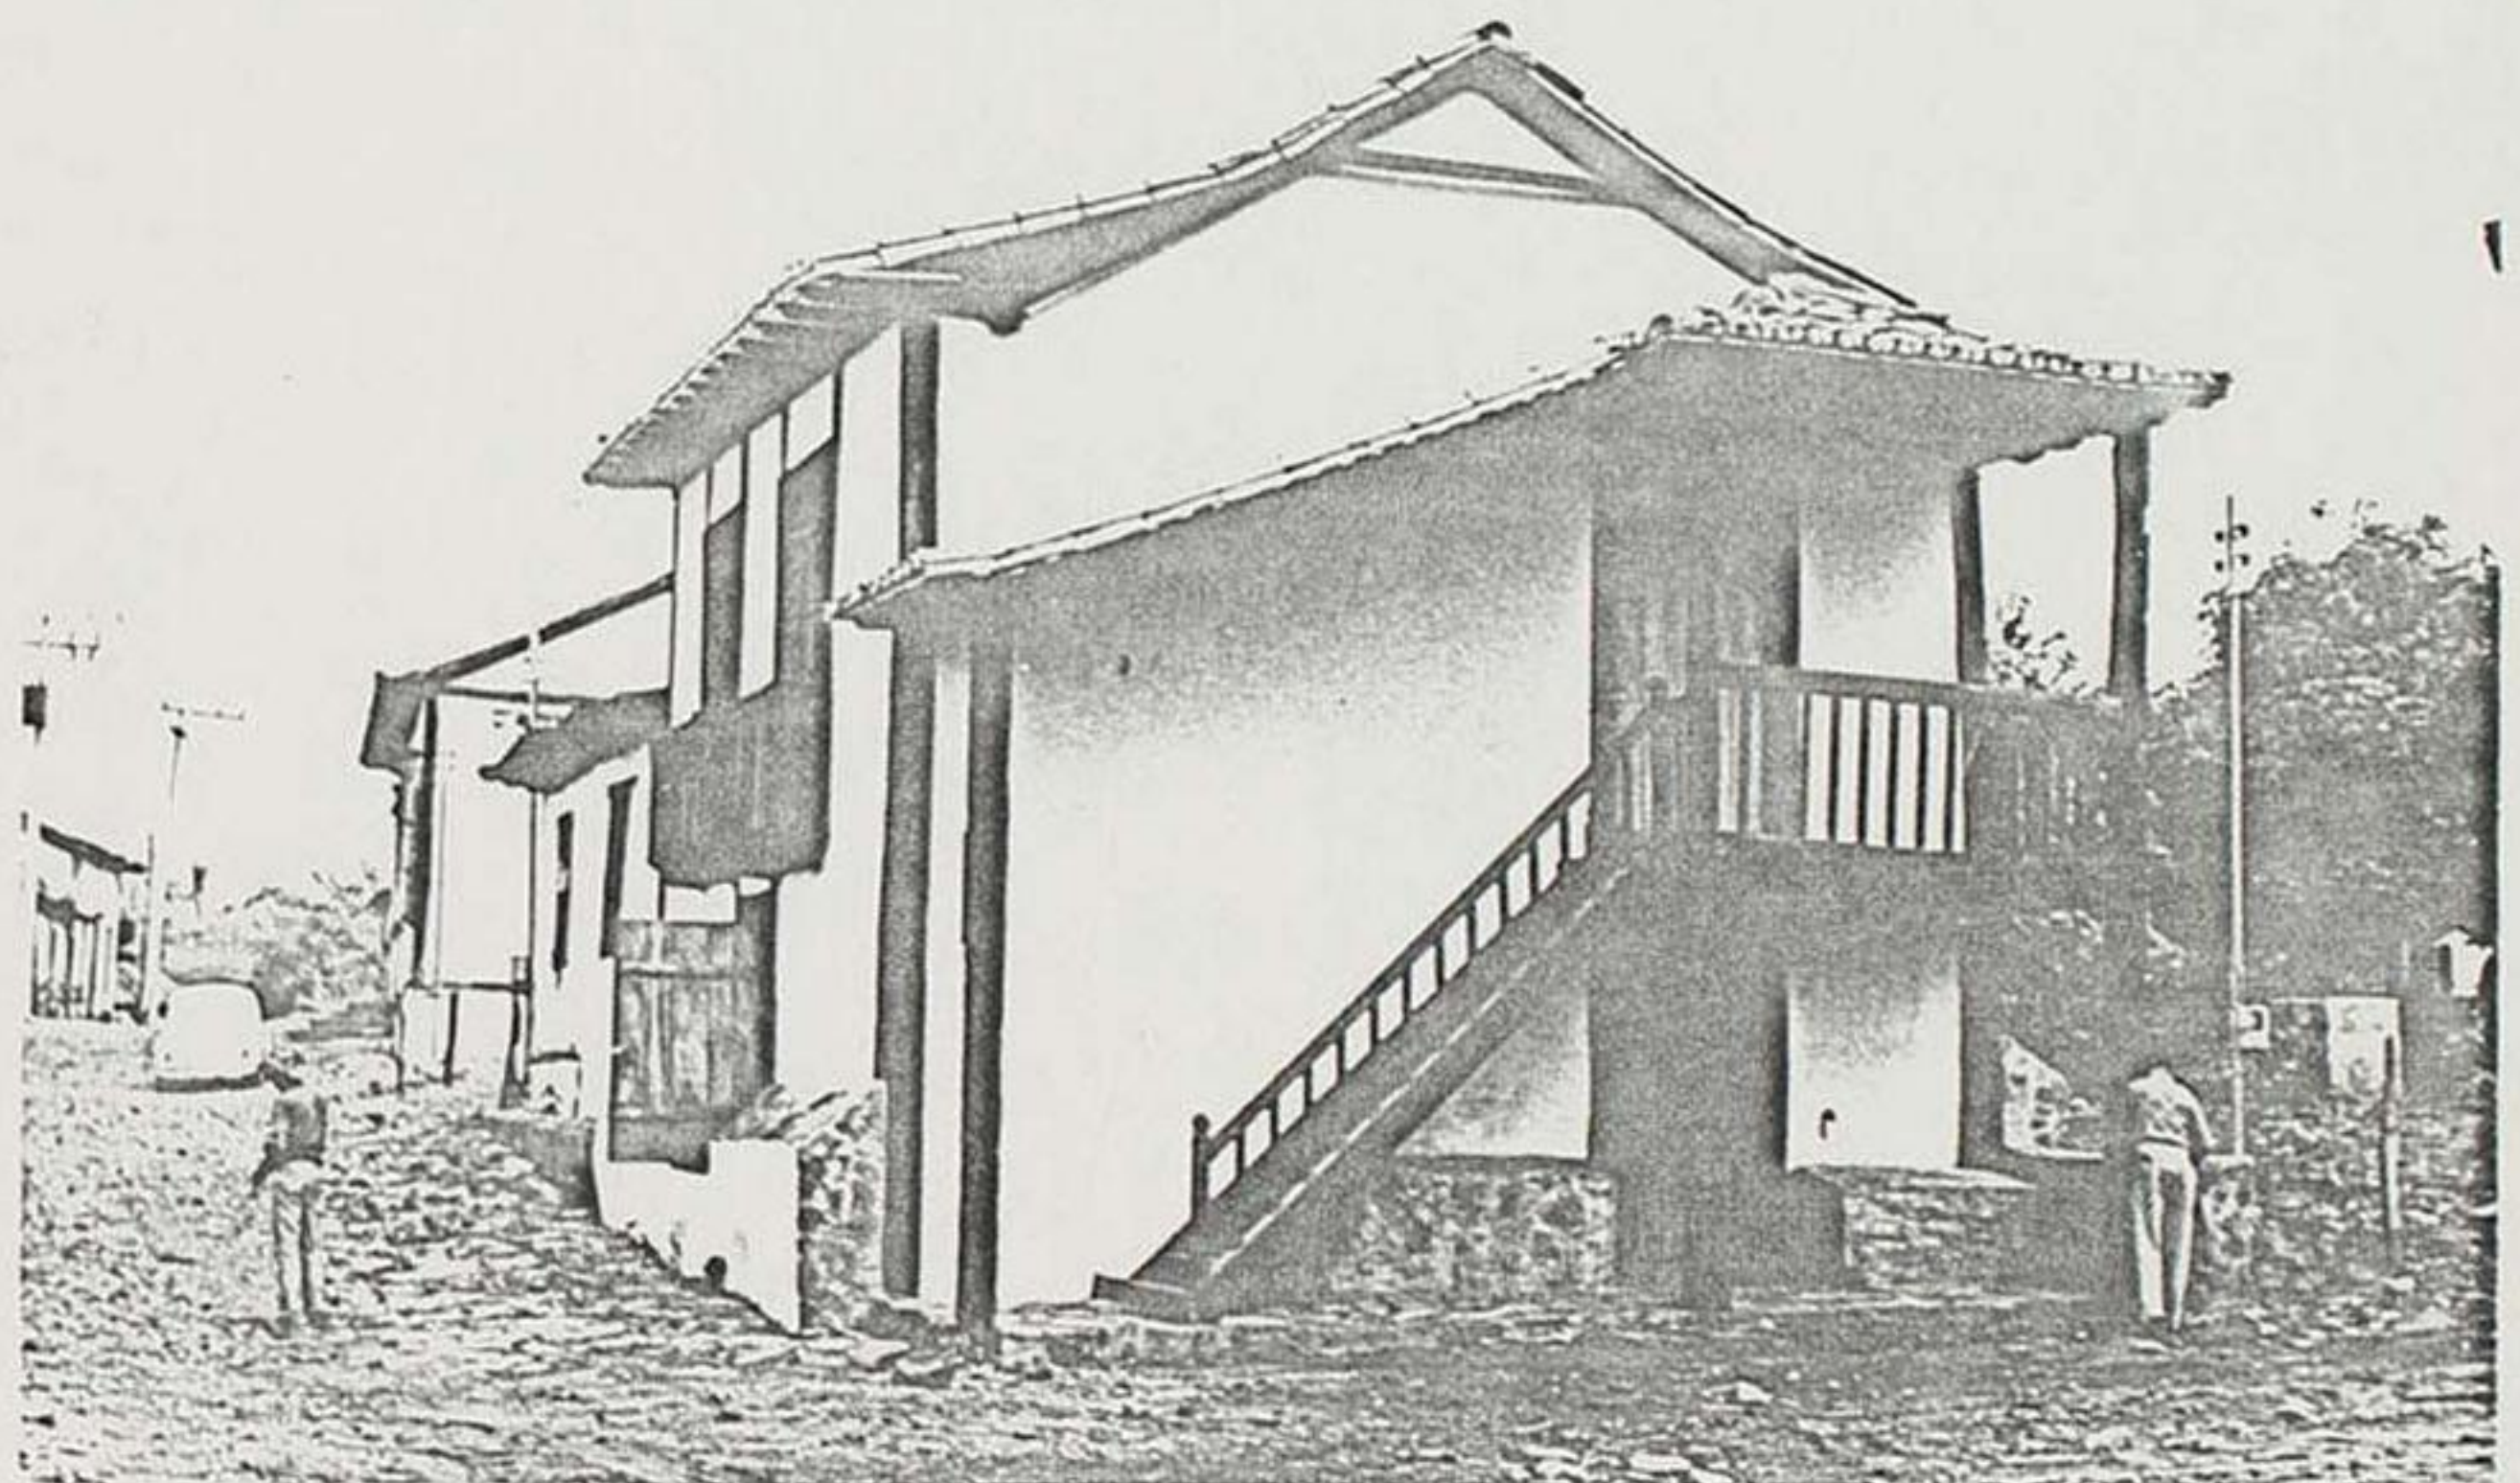
foto 22

- CASA DE CÂMARA E CADEIA - também foi restaurada e se encontra em boas condições.
- CASA COM PAREDE EM ENXAMEL - na rua da cadeia pude mos observar um interessante exemplar da arquitetura civil. A casa possui uma das paredes laterais com es

trutura de madeira em enxímel, preenchida com taipa. Esta parede está prestes a ruir e já teria desabado não fosse um atirantamento provisório feito pela própria proprietária Sra. Antônia de Jesus Batista.

Pelo exemplar único e pela visível falta de recursos dos proprietários achamos que deveria receber algum tipo de intervenção.

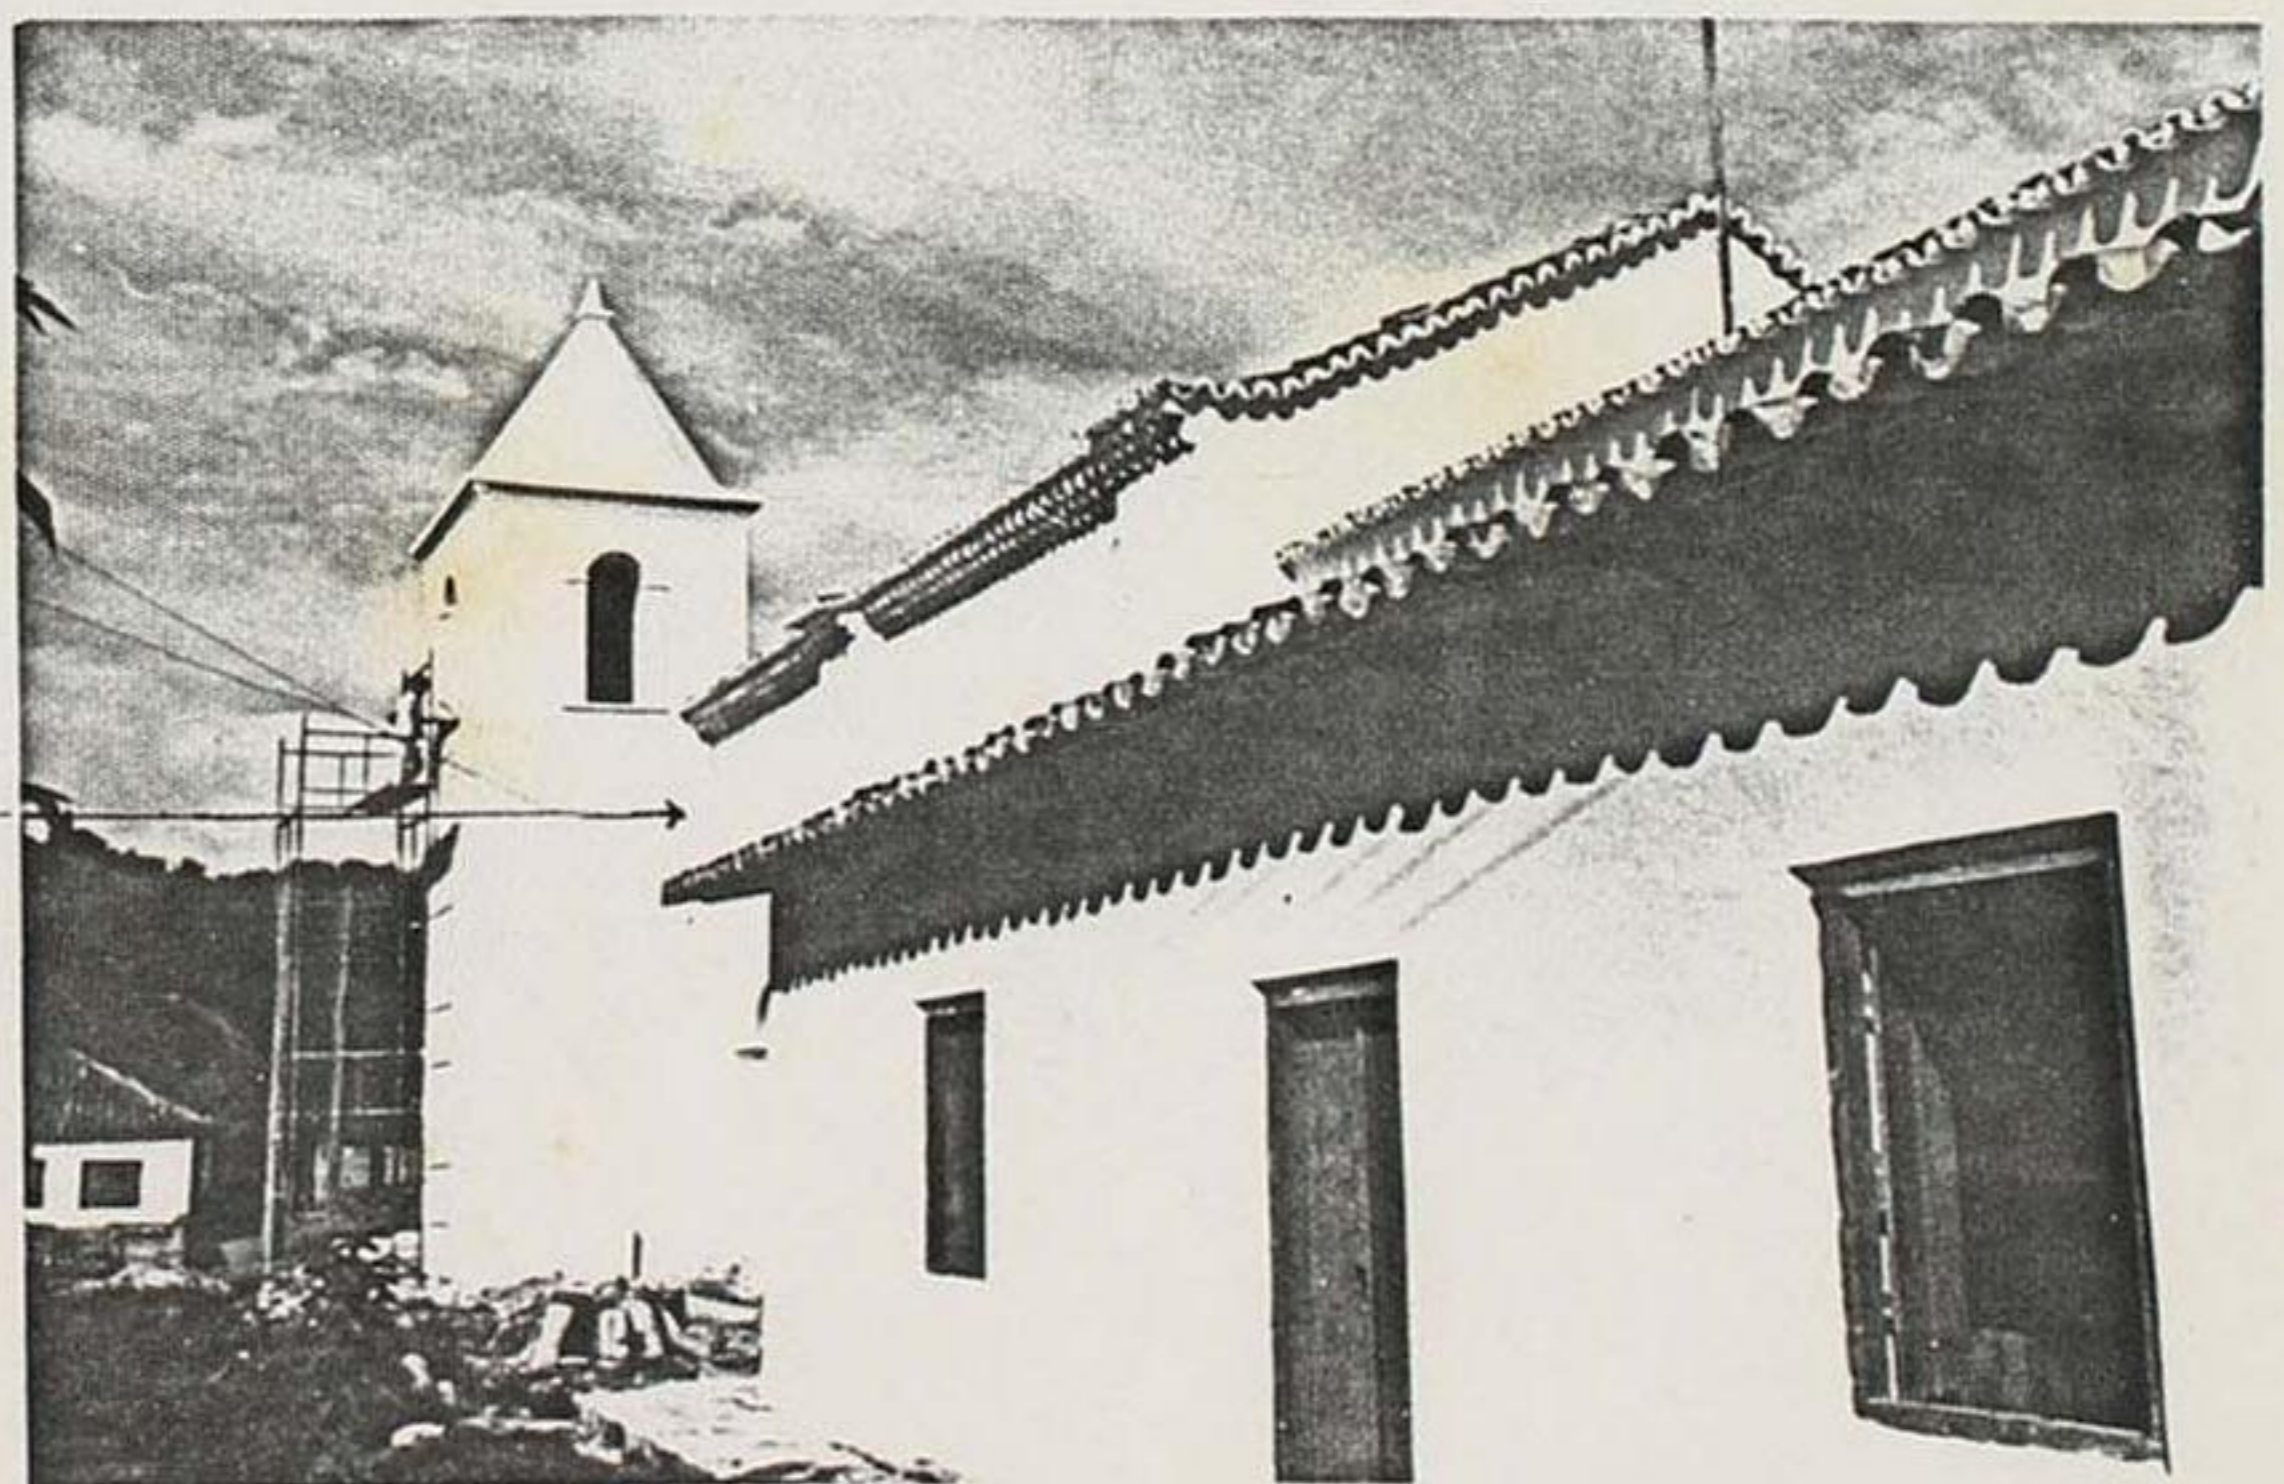
duto de água pluvial  
a ser embutido

No dia seguinte, pela manhã, voltamos a obra para discutirmos novamente a relação dos problemas. Solicitamos ao mestre Manoel que embutisse o cano de água pluvial, colocado externamente na junção da torre com a parede lateral leste.

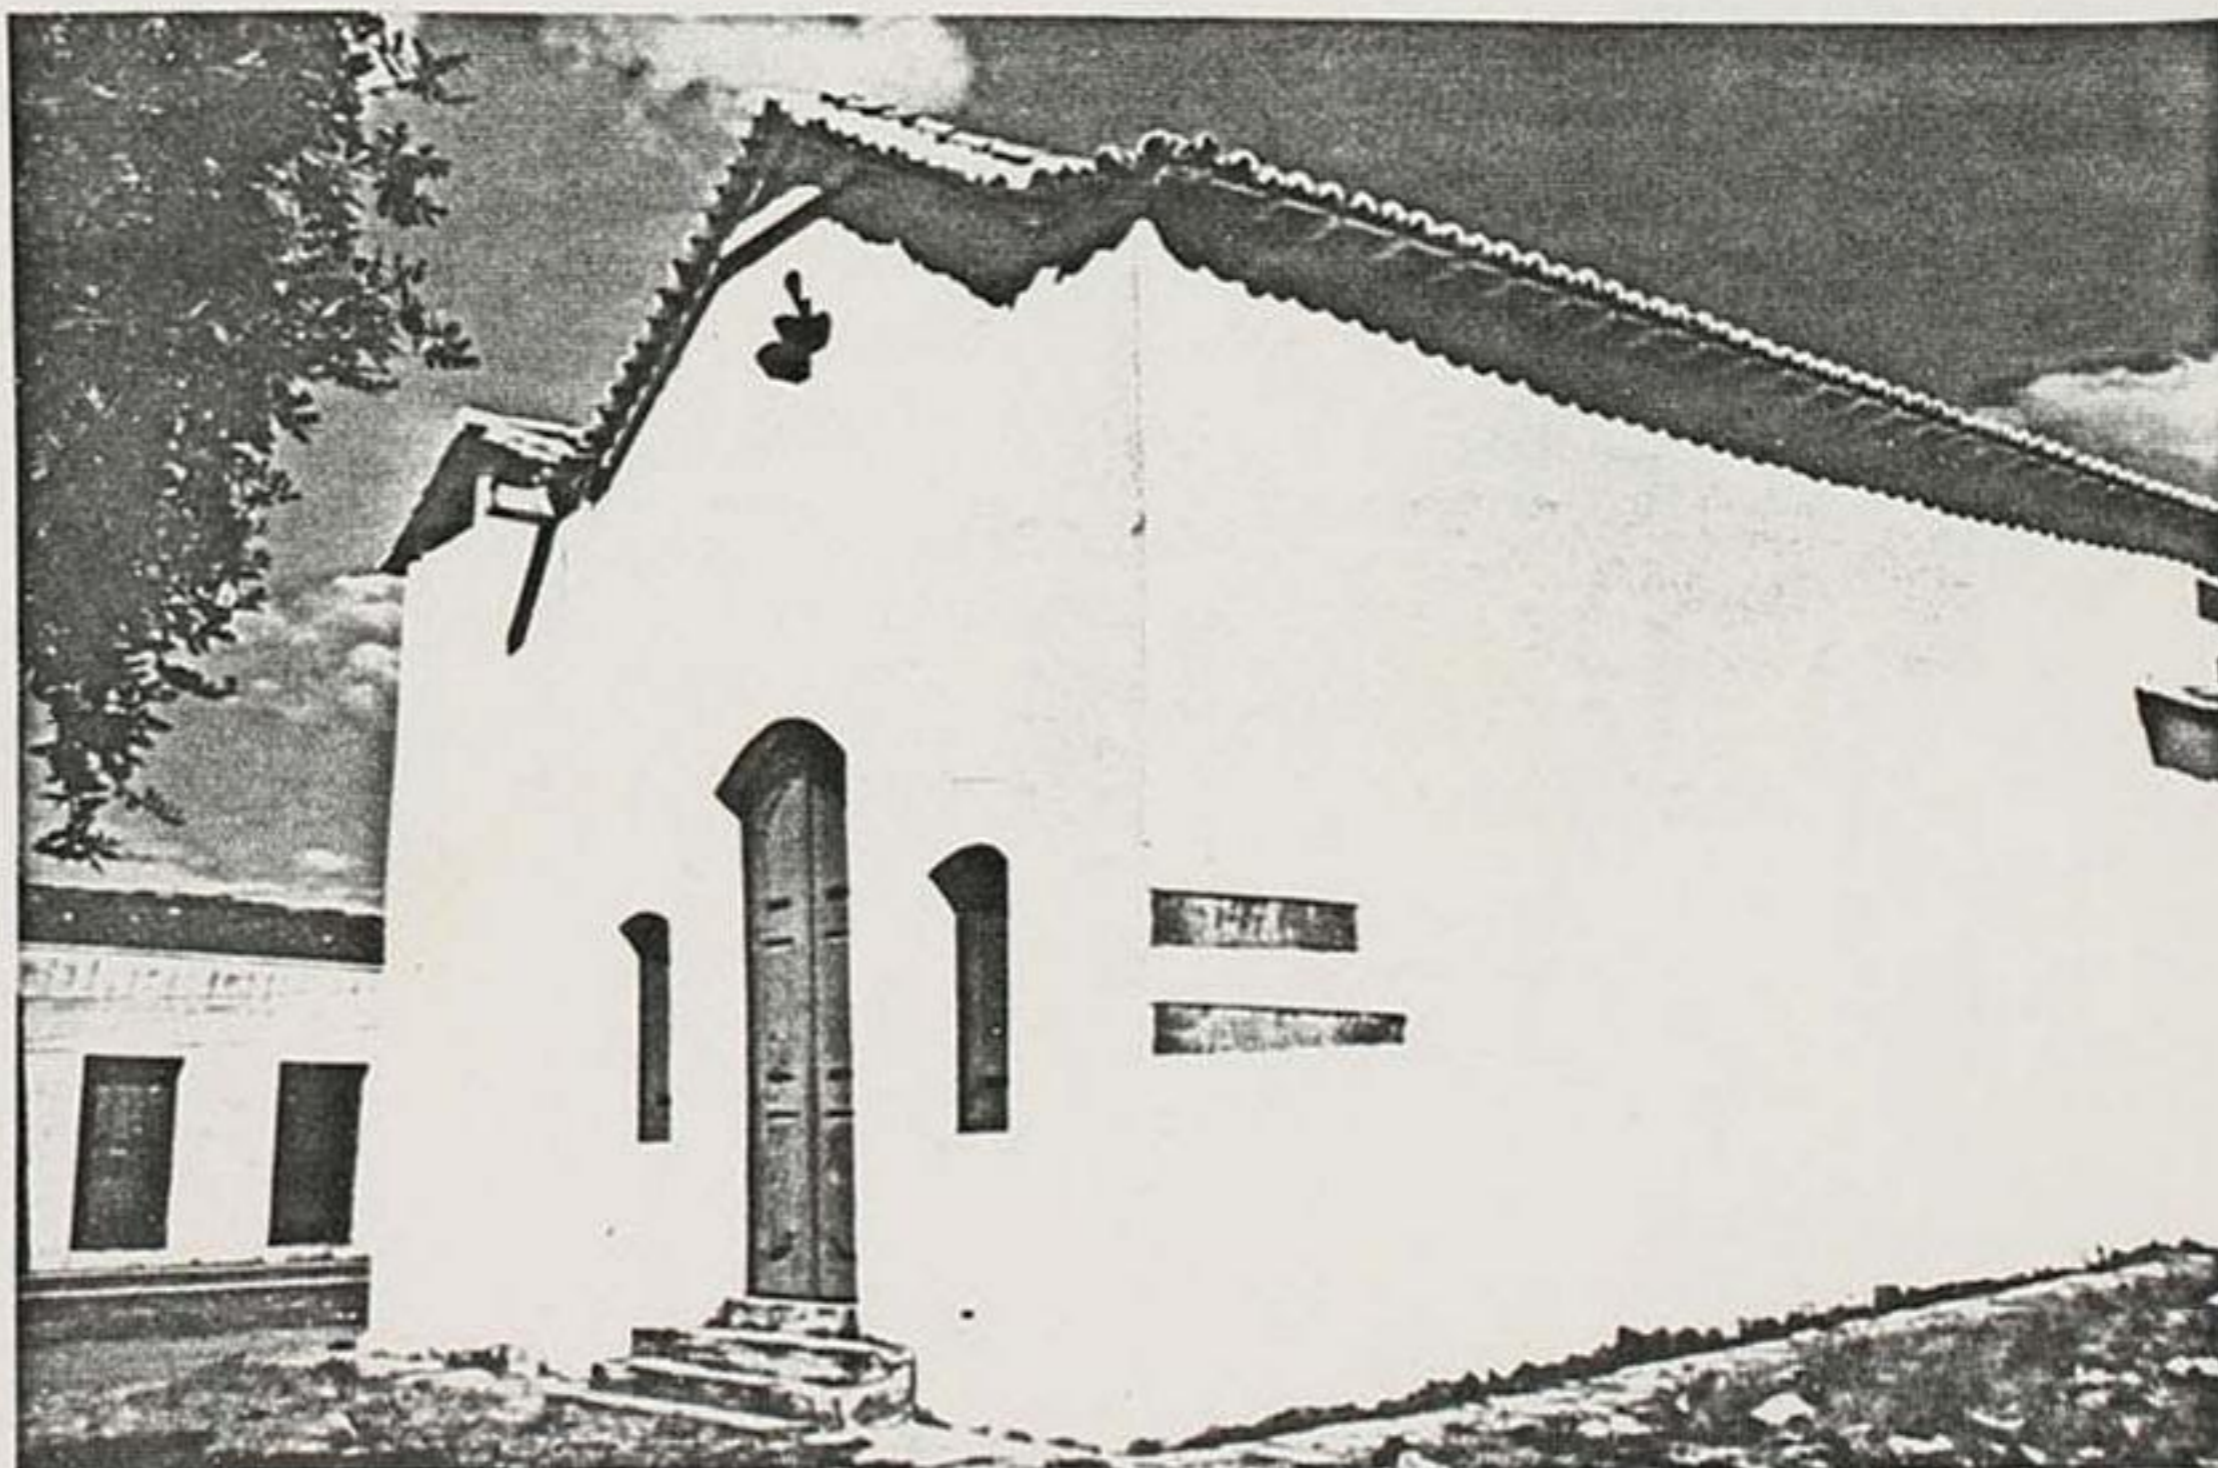
No entanto, encontramos a igreja fechada, muito empoeirada, com algumas telhas já quebradas e com problemas na instalação elétrica. Este último problema, o Arq. Pedro negociou com a empreiteira da igreja matriz, o conserto.

IGREJA DE SÃO BENEDITO  
RESTAURADA A UM ANO  
E AINDA FECHADA

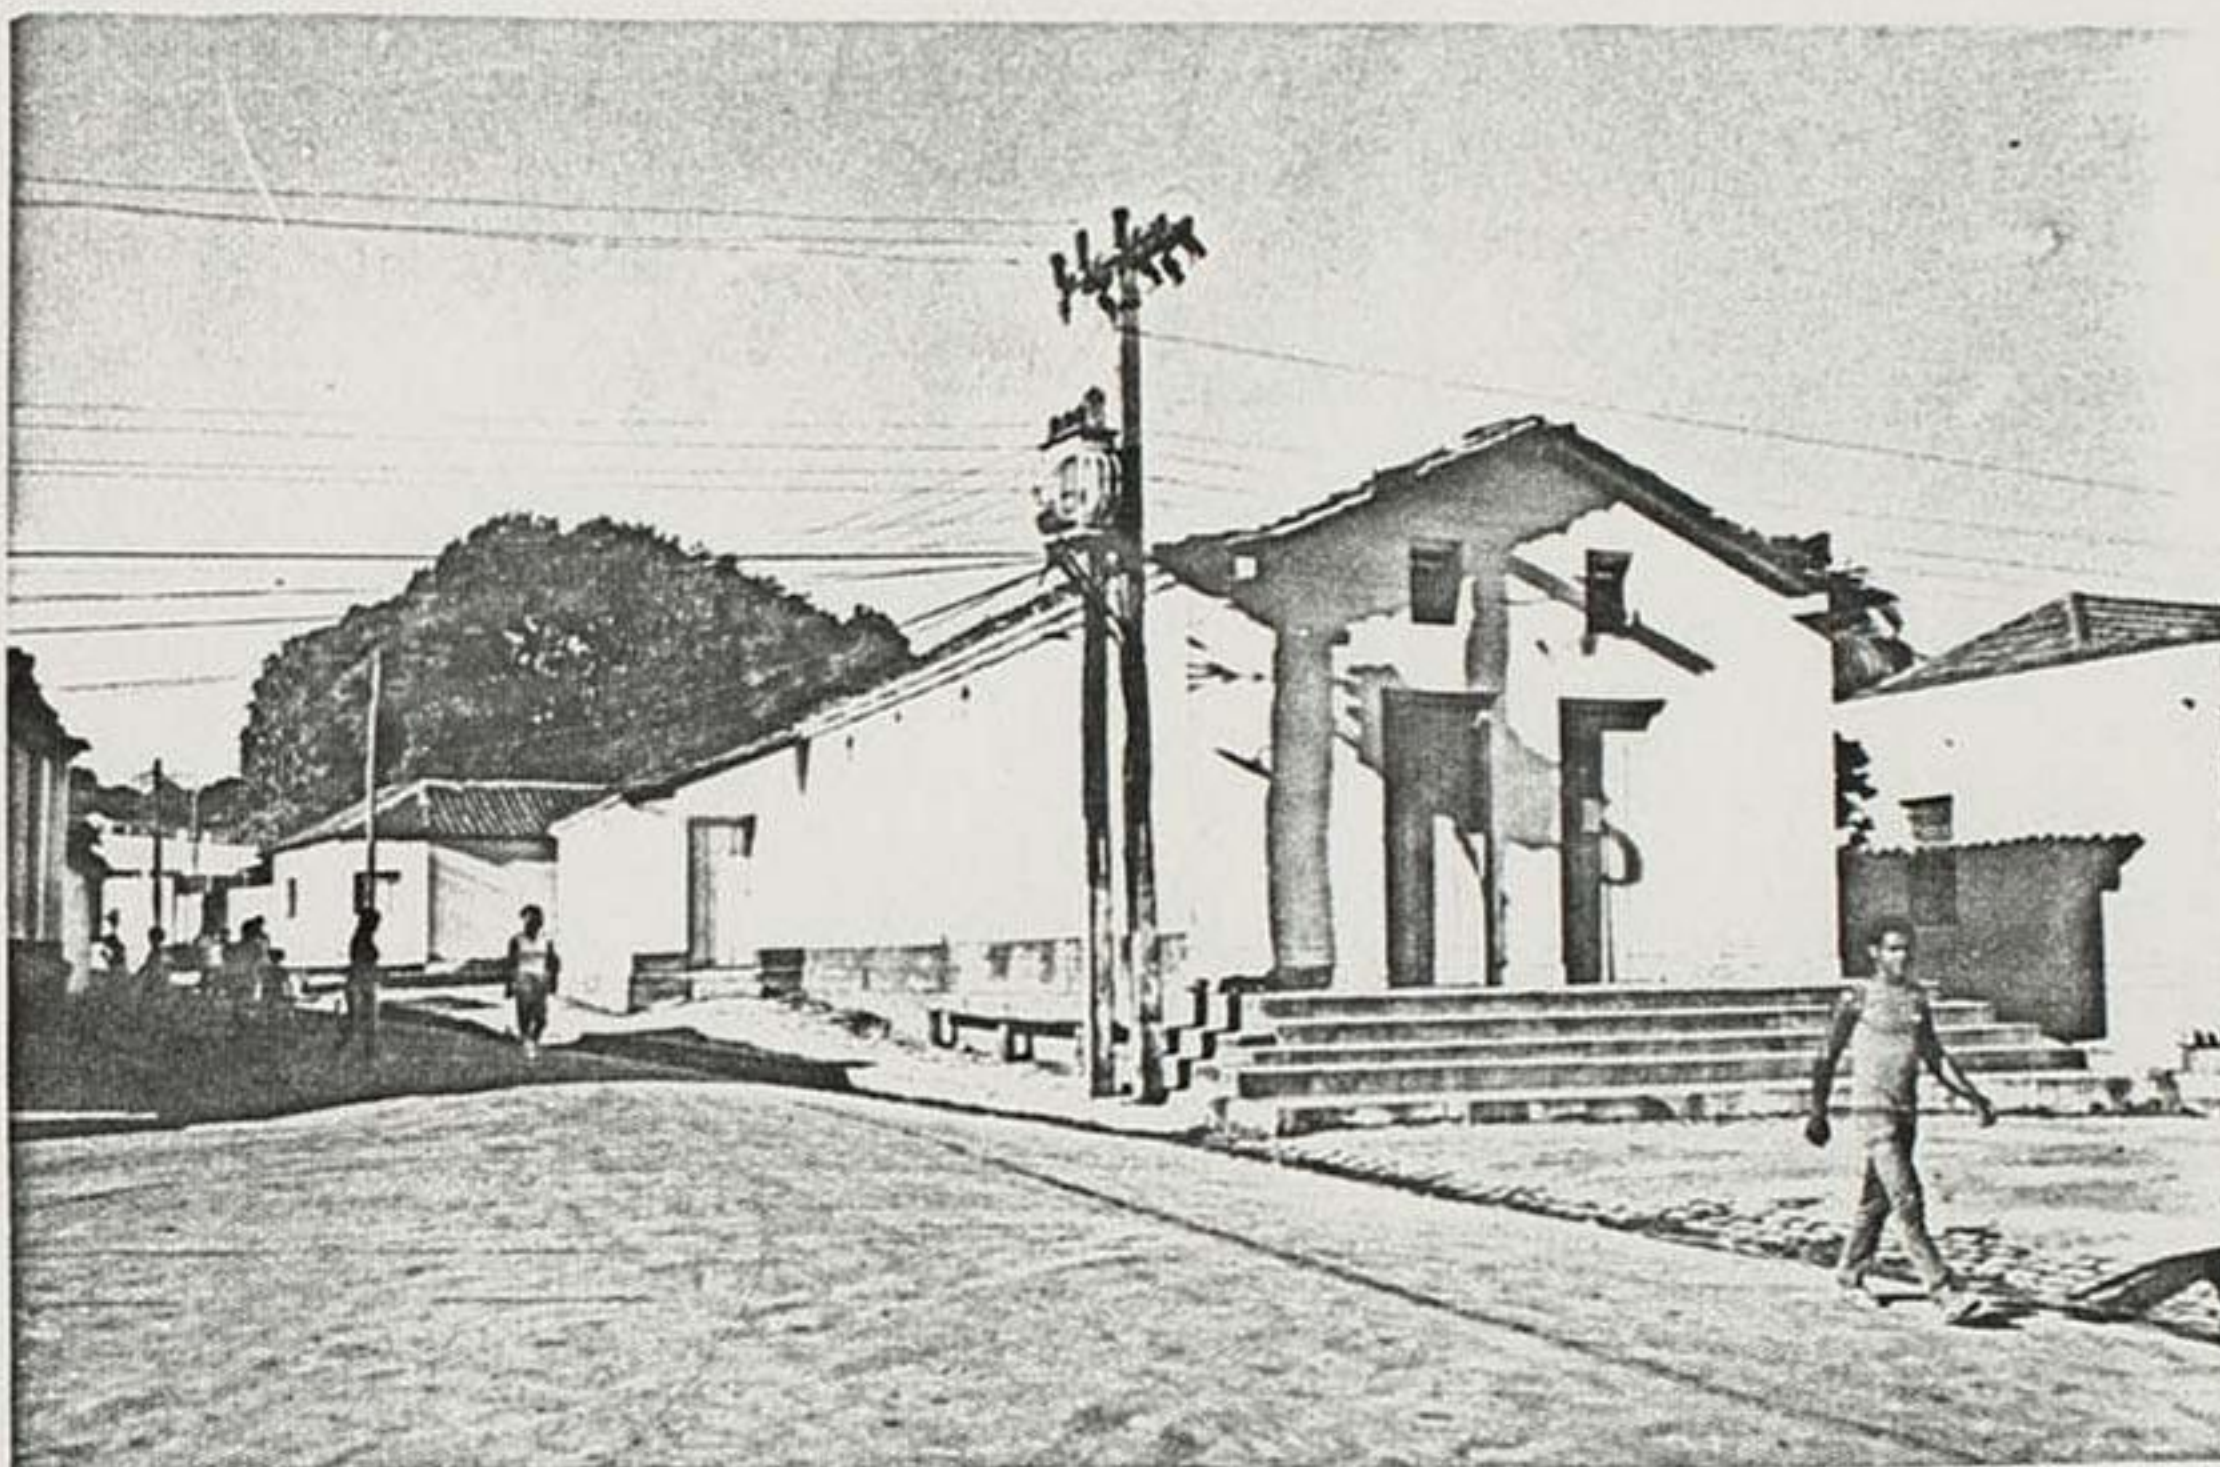
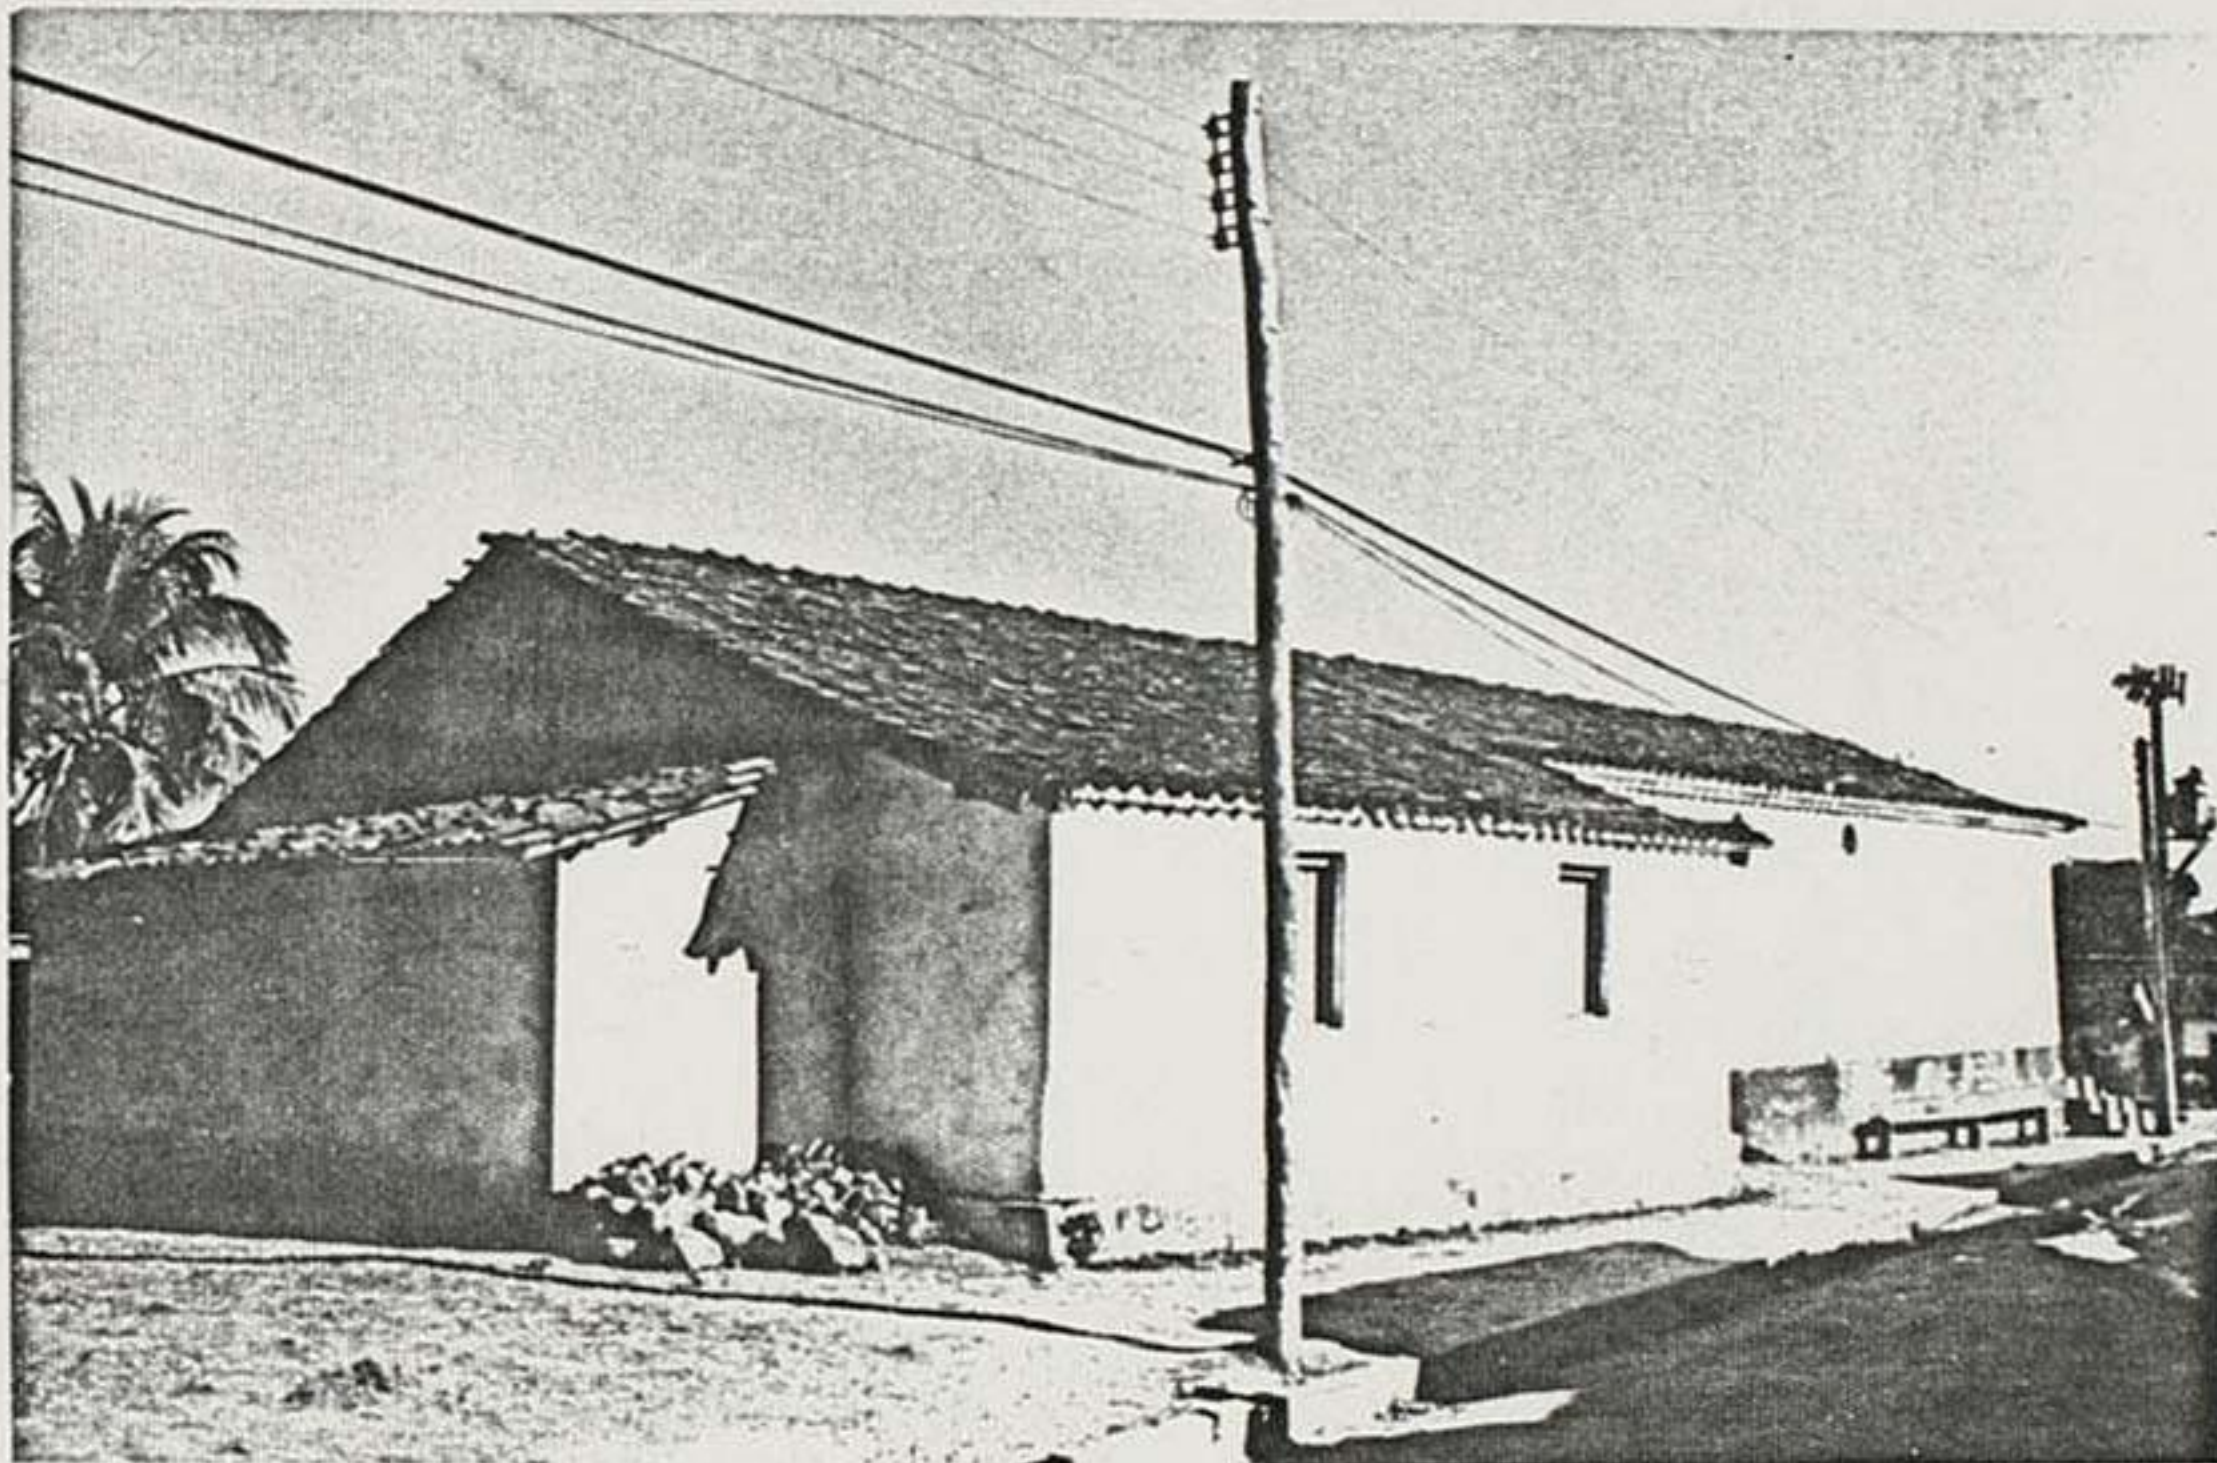
DIANÓPOLIS  
(ANTIGA S. JOSÉ DO DURO)  
A VELHA IGREJINHA,  
APESAR DAS MODIFICAÇÕES  
MANTÉM SEU VOLUME  
ORIGINAL
