RELATÓRIO TÉCNICO Nº 03/81

VIAGEM A NATIVIDADE - GOIÁS

RELATÓRIO Nº 013

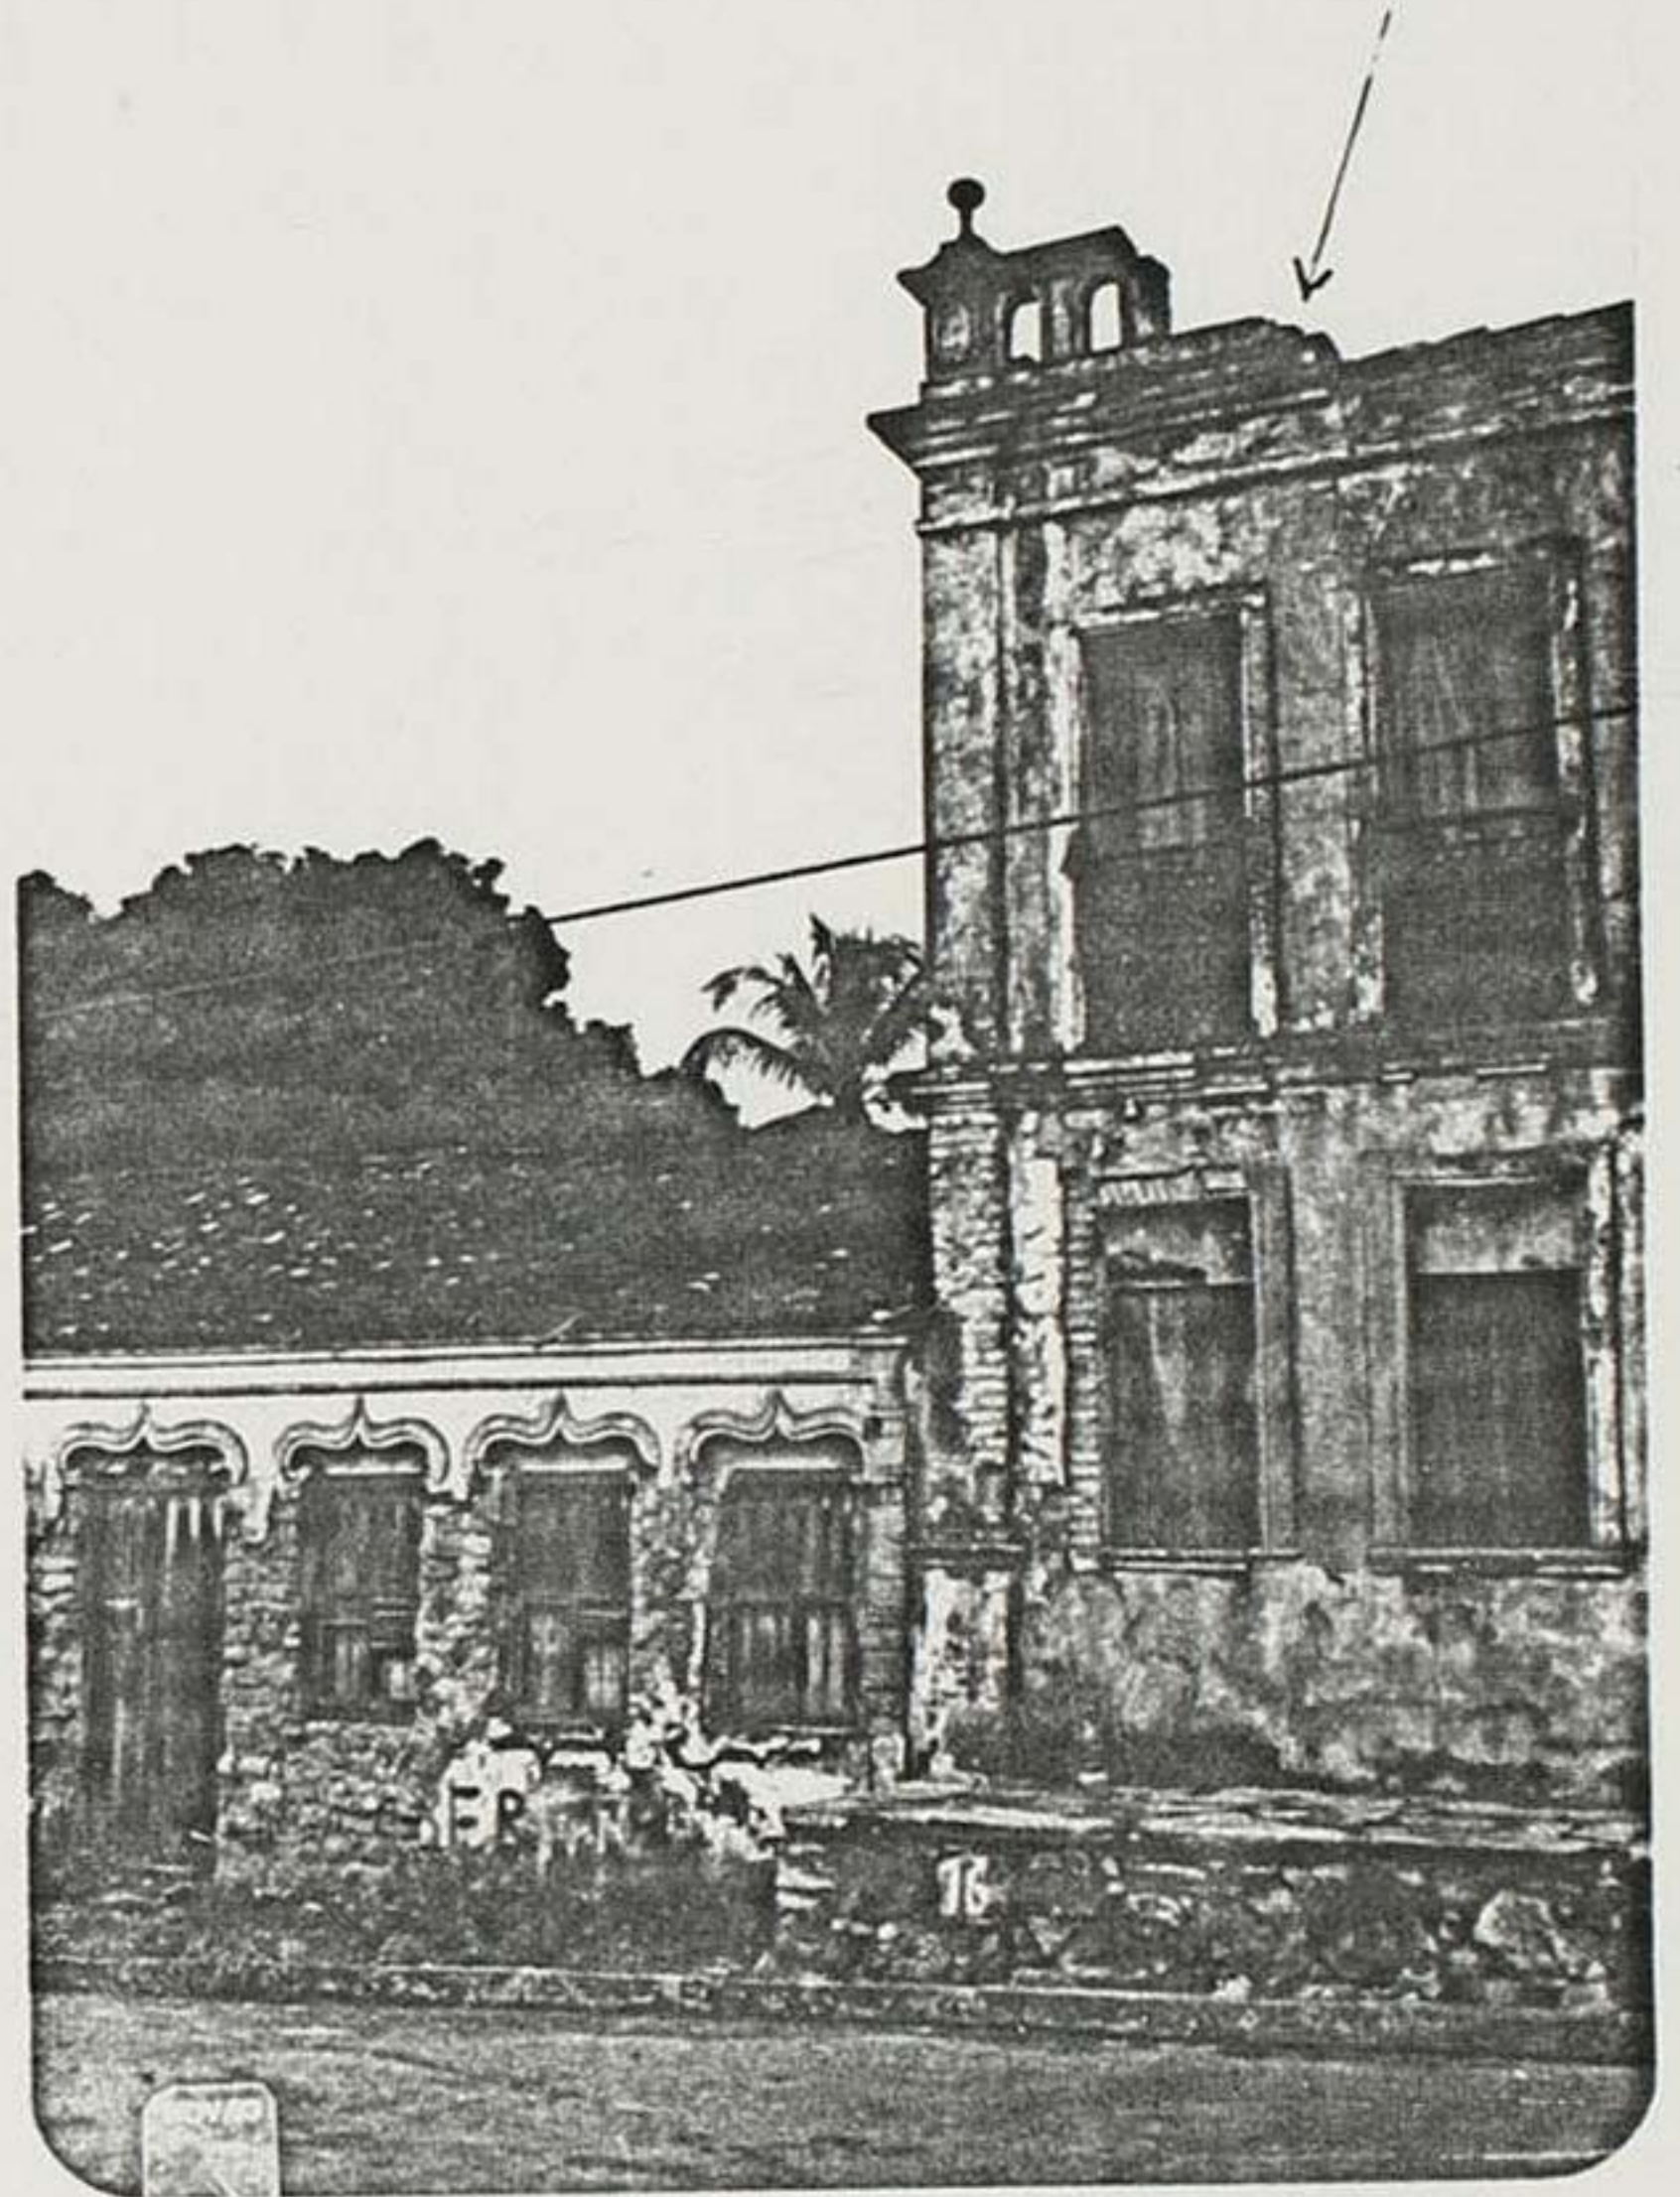
Preocupa-nos somente um vazamento de águas pluviais entre o telhado e a platibanda que dá para a praça.

SOBRADO ADQUIRIDO PELO BANCO DO BRASIL  
A SETA INDICA UM PONTO CRÍTICO DE INFILTRAÇÃO DE ÁGUAS PLUVIAIS

Seria bastante conveniente que o banco executasse um serviço de emergência antes do início do período chuvoso.

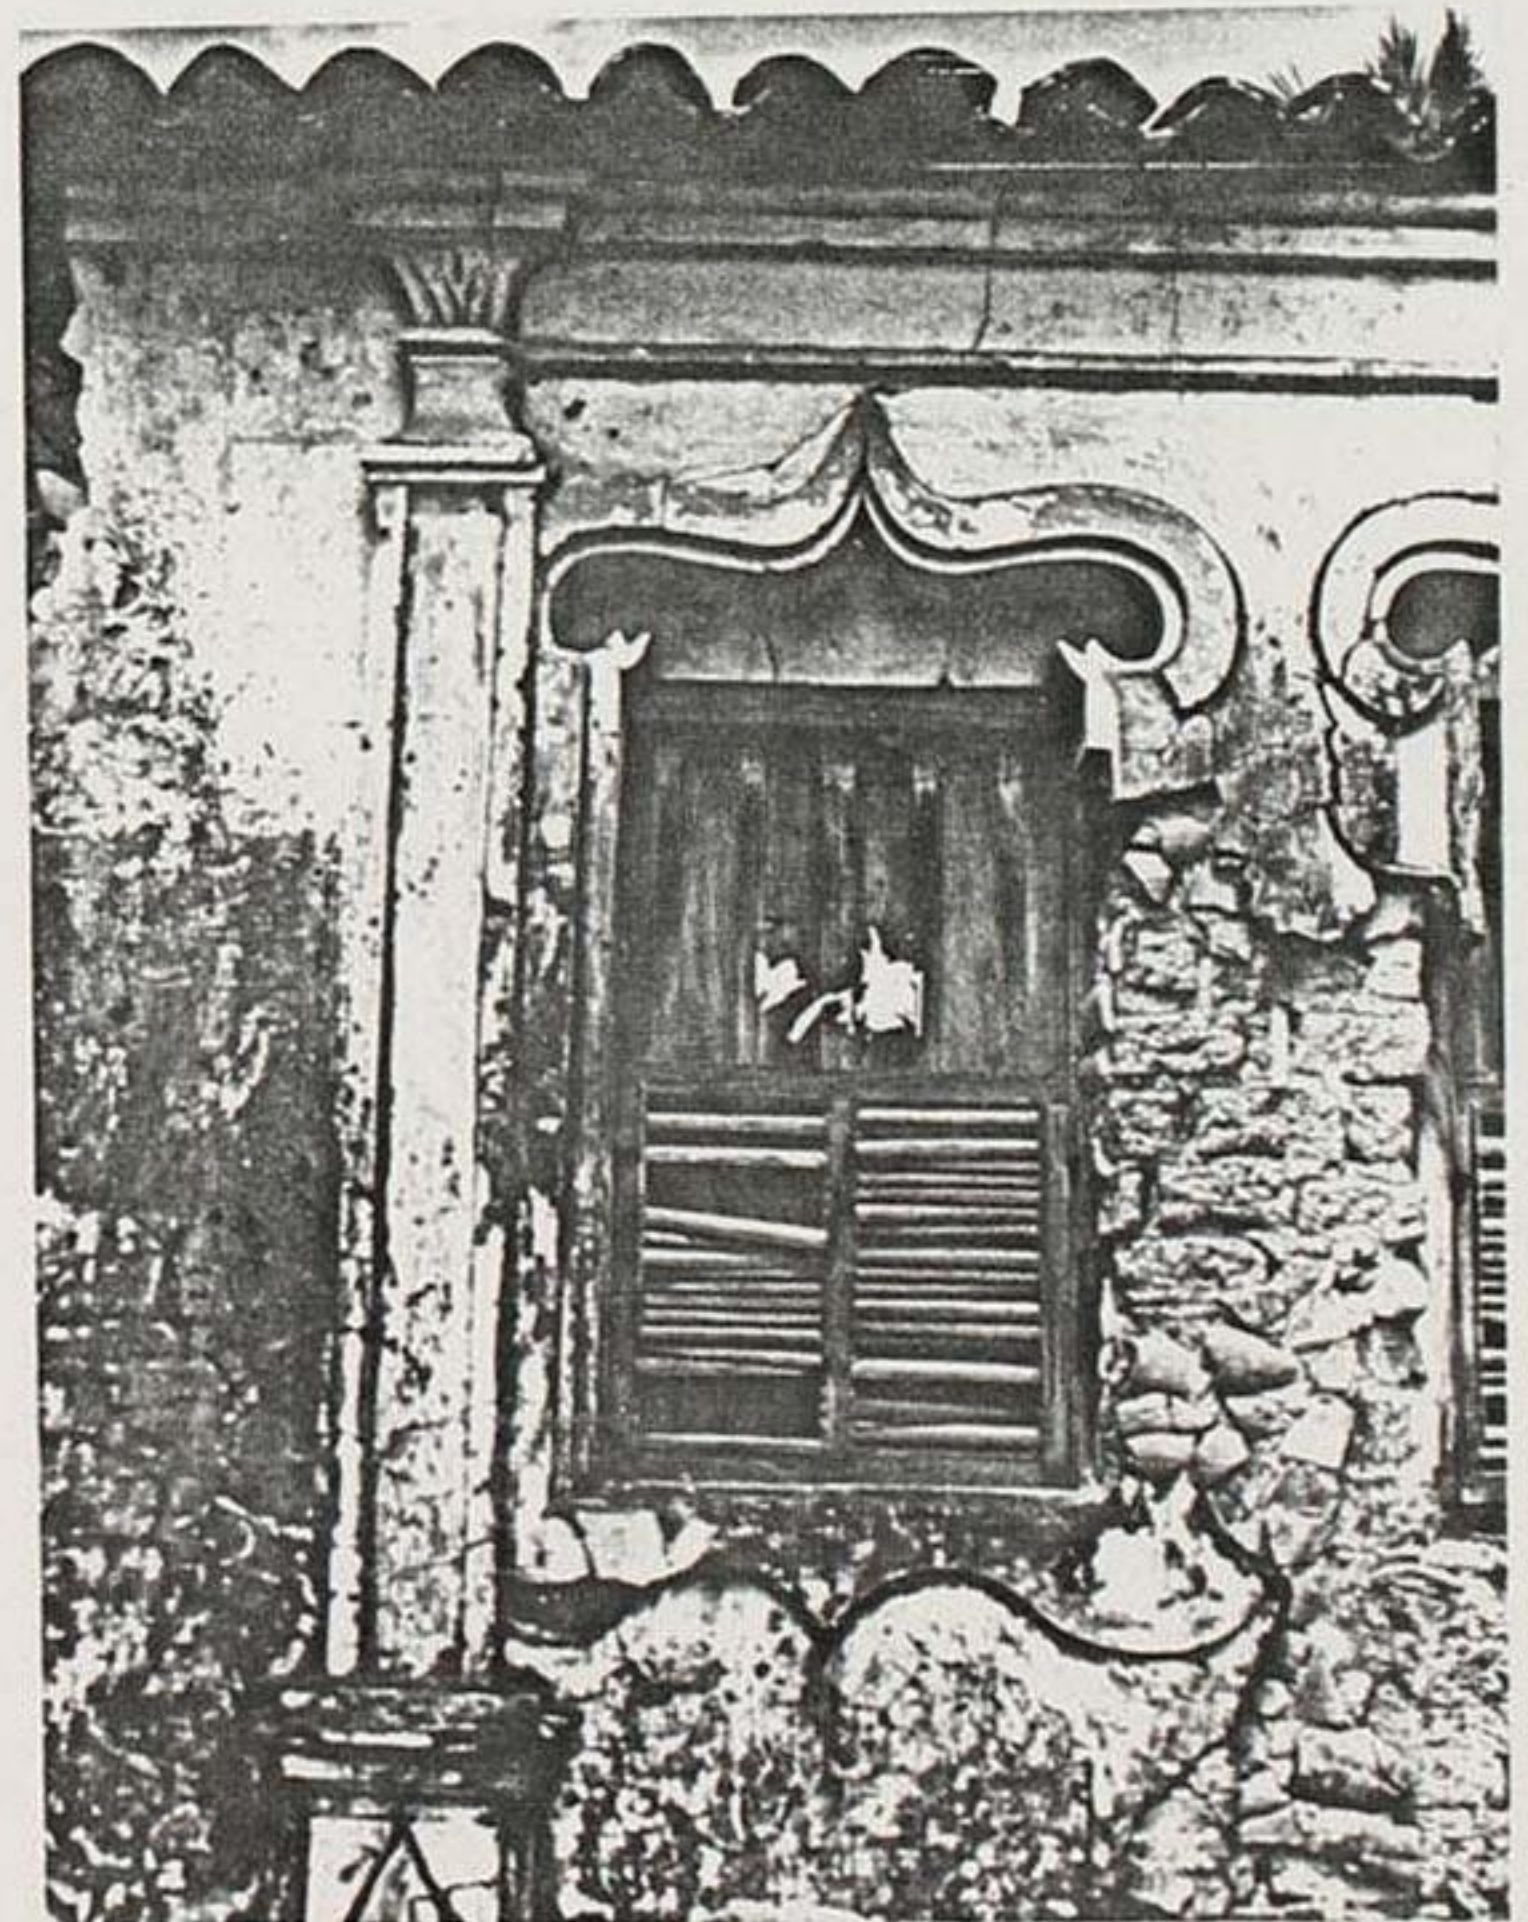
A CASA TÉRREA FOI ADQUIRIDA PELA EX. PROPRIETARIA

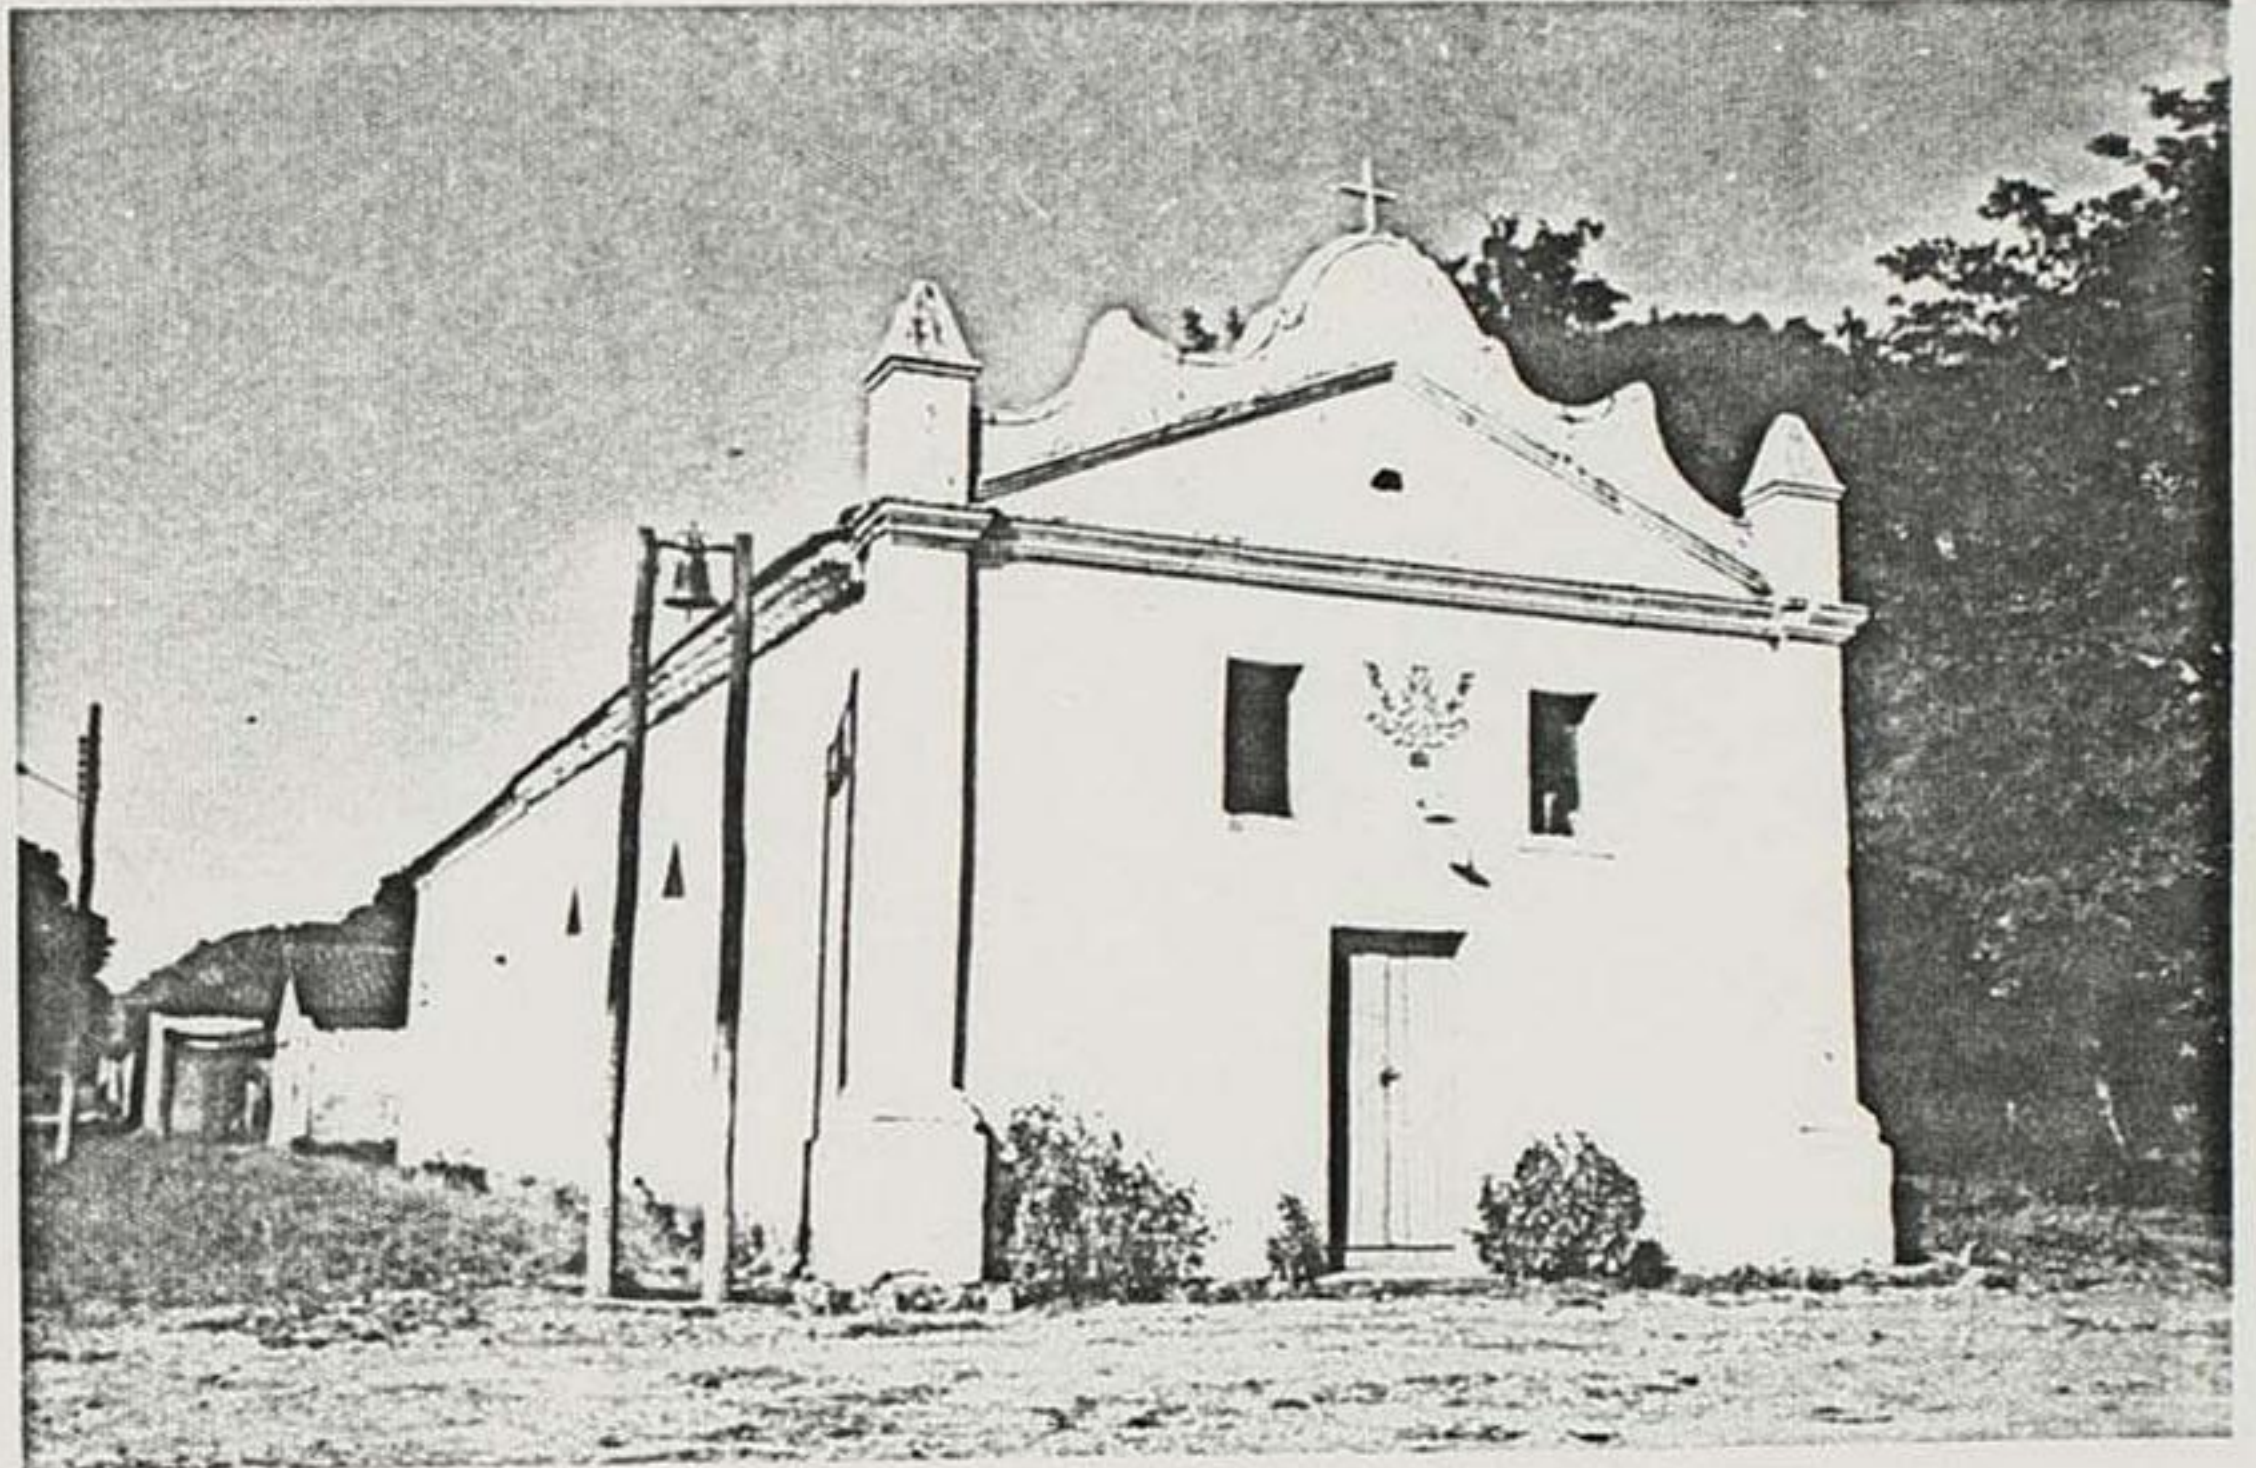
- AURORA DO NORTE -  
CONSTRUIDA PROVAVELMEN-  
TE NA PRIMEIRA METADE  
DO SEC. XV  
POSSUIA FORRO DE GAMBIA  
COM PINTURA RETIRADO EM  
1917. EM 1937 TEVE  
SUA NAVE AUMENTADA NO  
COMPRIMENTO, O QUE SE  
PERCEBE NITIDAMENTE PELA  
MUDANCA DO BETRAL  
TRÍPLICE COM MAIS UM  
LANÇE.
