PROCESSO DE TOMBAMENTO Nº1.406-T-097/PRÉDIO DA SECRETÁRIA DE JUSTIÇA E NEGÓCIOS DO INTERIOR, NO IMPÉRIO ONDE FORA O SOLAR DO VISCONDE DO RIO SECO E O CLUBE FLUMINENSE/RJ.

PRÉDIO DA SECRETARIA DE JUSTIÇA E NEGÓCIOS DO INTERIOR, NO IMPÉRIO, ONDE FORA O SOLAR DO VISCONDE DO RIO SECO E O CLUBE FLUMINENSE, RIO DE JANEIRO, RJ.

SOLAR VISCONDE DO RIO SECO - PRAÇA TIRADENTES, 67 - CENTRO - RJ
LEVANTAMENTO FOTOGRÁFICO

SOLAR VISCONDE DO RIO SECO - PRAÇA TIRADENTES, 67 - CENTRO - RJ
RELATÓRIO DO ESTADO ATUAL DE CONSERVAÇÃO

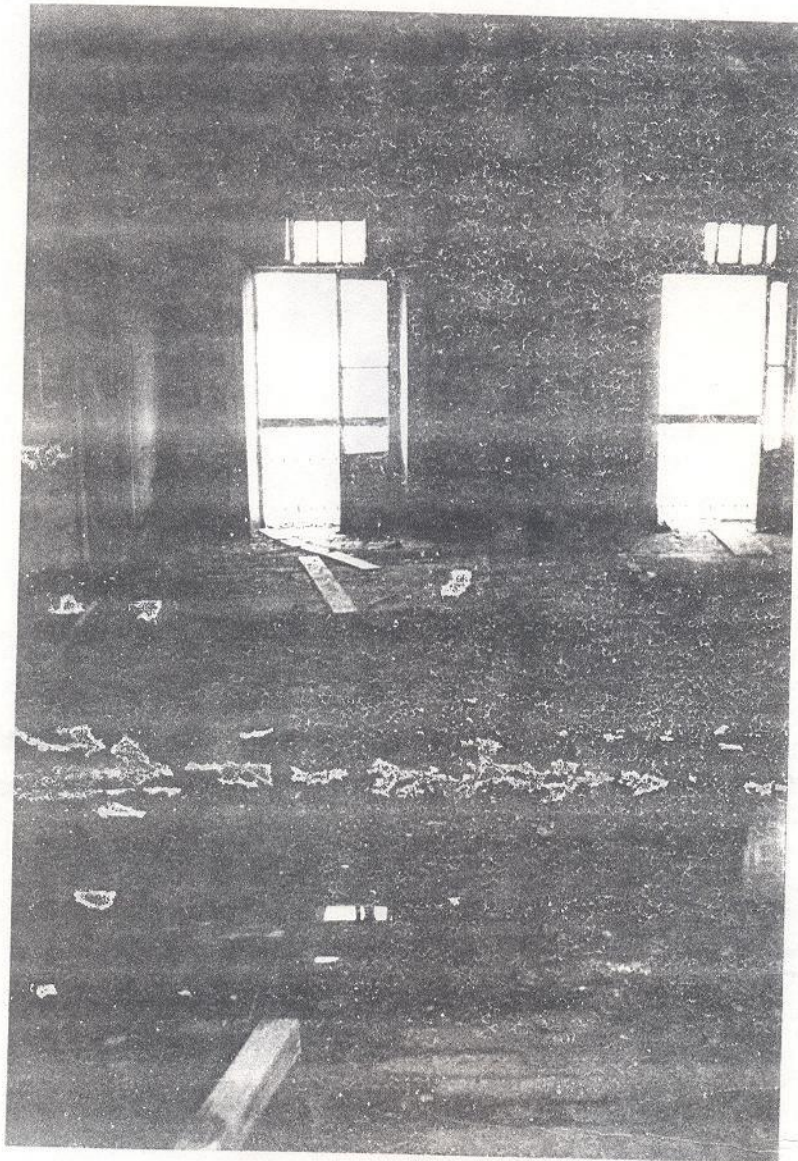
06

- Piso: Réguas de madeira aparente tipo macho/fêmea, sustentadas por barroamento de madeira, revestido com parte em carpete e outra parte em placa vinílica, com perda aproximada de 15%. As réguas estão aparentemente infestadas por cupins e com excessiva umidade. Rodapé também em madeira com altura aproximada de 25 cm em estado avançado de degradação.

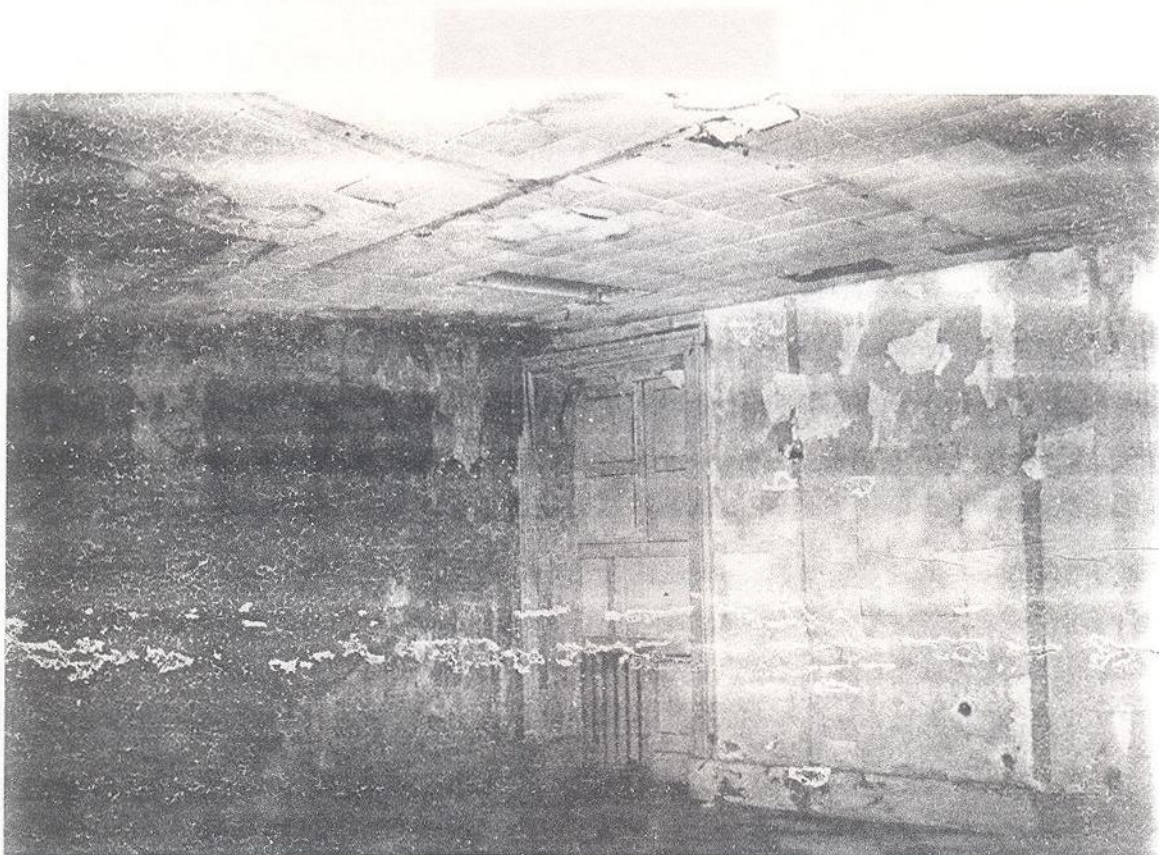
08

- Piso: Réguas de madeira aparente tipo macho/fêmea, sustentadas por barroteamento de madeira, revestido com carpete, com perda aproximada de 30%. As réguas estão aparentemente infestadas por cupins e com excessiva umidade. Rodapé também em madeira com altura aproximada de 25 cm em estado avançado de degradação e partes faltantes.

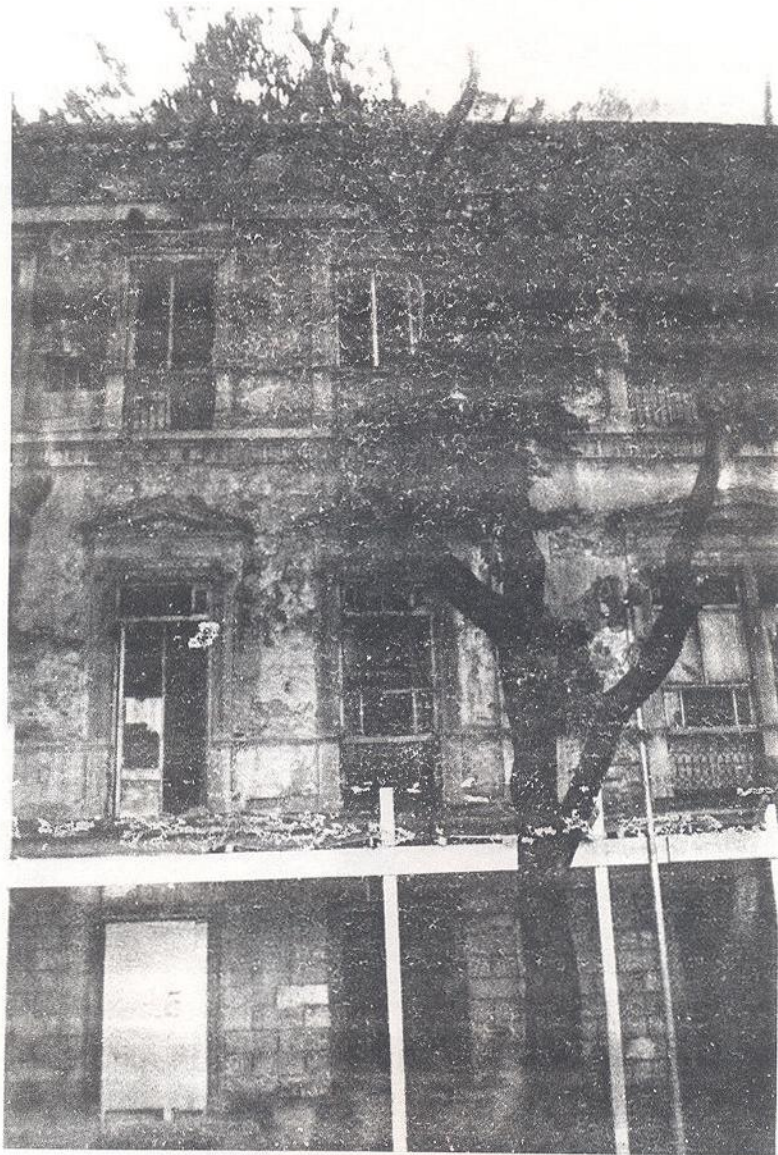
FACHADA PÇA TIRADENTES

Este pavimento é marcado com rusticações com perda e descolamento da argamassa. As ombreiras das portas bem como o embasamento, com aproximadamente 50 cm de altura, são em cantaria. Essas se encontram em bom estado de conservação necessitando limpeza e posterior consolidação. Não foi identificado vestígios de pichação na cantaria.

- a fachada possui marcação de 02 cunhais no mesmo estado de conservação dos anteriores;
- localizada sobre o cunhal da extrema esquerda está mais uma estátua que completa o grupo escultórico, perfazendo um total de 04 estátuas sobre as fachadas;
- a argamassa no 2º e 3º pavimentos é quase inexistente deixando a alvenaria completamente exposta;
- quanto ao 1º pavimento a perda de argamassa é superior a outra fachada, descaracterizando as rusticações;
- existem ainda 02 condutores metálicos de águas pluviais um em cada lateral. Os mesmos estão em bom estado de conservação porem desativados;
- quanto as esquadrias são 05 janelas e 04 portas. A maioria dos vãos está vedado com alvenaria de tijolo ou folhas de madeira, e as esquadrias remanescentes estão em péssimo estado de conservação. Quanto a originalidade dos vãos, idem as observações anteriores.

- abertura e fechamento das fissuras e micro-fissuras com embrechamento de material a ser estudado para realizar a ponte de aderência à argamassa nova;
- refazimento dos frisos e cimbalhas;
- consolidação dos ornatos (sobrevergas, frontões, etc.) e reconstituição dos mesmos quando necessário;
- limpeza e consolidação da cantaria do embasamento e das ombreiras;
- execução de nova argamassa;
- execução de novas esquadrias conforme modelos originais existentes;
- recomposição dos cunhais e rusticações;
- restauração e reativação dos condutores metálicos de águas pluviais;
- recomposição em alvenaria dos vãos abertos para ar condicionado;
- execução de testes laboratoriais para recomposição do traço da argamassa, ornatos, etc.
- execução de prospecções estratigráficas pictórica para retomada original das cores.
