## Preservando o Patrimônio da Vila Operária do Saco dos Limões

O resgate e a compreensão do papel dos institutos de aposentadorias e pensões – os IAPs – na gênese da arquitetura doméstica modernista brasileira têm sido objeto de discussão de pesquisadores. Este trabalho procurou resgatar a memória coletiva sobre o espaço da Vila Operária, localizada no município de Florianópolis/SC, com vistas à preservação daquele conjunto arquitetônico-urbanístico.

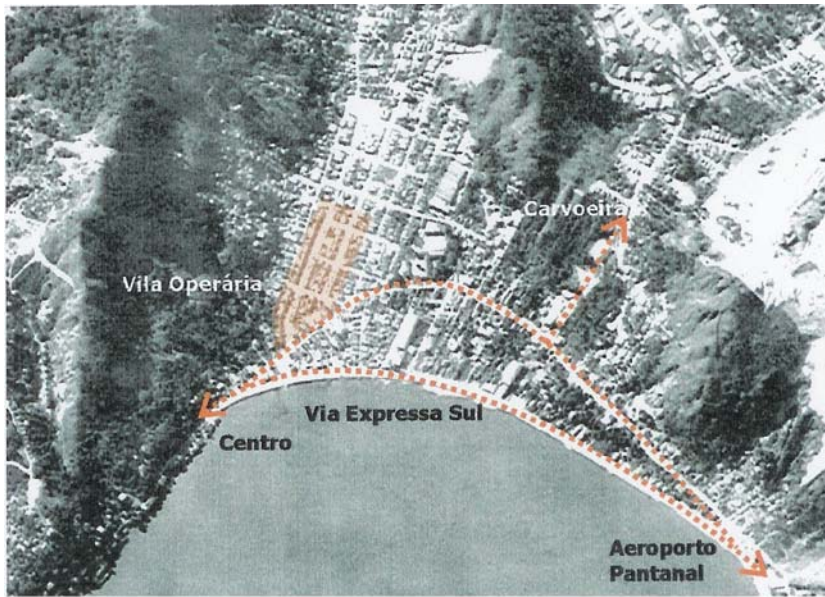
(Fig.1)

A Vila Operária do Saco dos Limões - Município de Florianópolis, inaugurada em 1º de Maio de 1942, foi o primeiro conjunto habitacional produzido e entregue pelo extinto IAPI - Instituto de Aposentadorias e Pensões dos Industriários - no território nacional. São 100 unidades habitacionais térreas, construídas duas a duas, erguidas em duas ruas paralelas, conformando um pequeno agrupamento de casas na entrada do bairro.

Fig. 1 Localização da Vila Operária e plantas originais

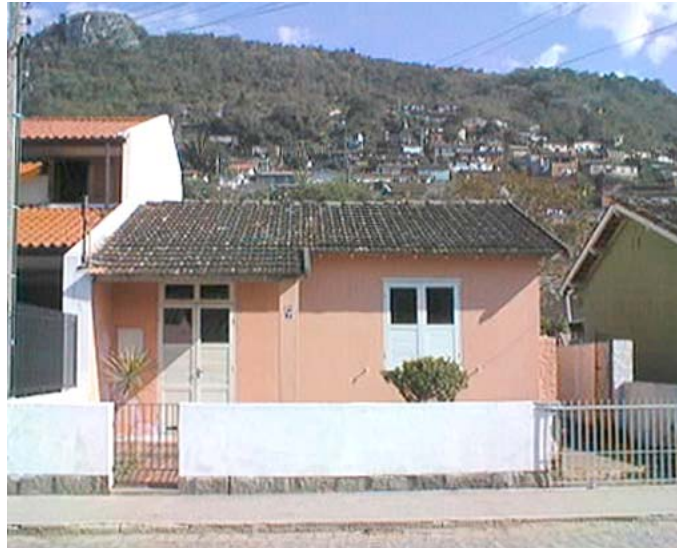
(Fig.2)

Atualmente o conjunto apresenta características que se tornam peculiares e de caráter histórico. Sua importância dentro do contexto da cidade é marcada principalmente pelo estado de conservação em que se apresenta grande parte das casas, possuindo muitas vezes partes originais ou com poucas modificações.

Fig. 2 Casa original
