4.4. Avaliação do Estado de Conservação do Bem Imóvel Centro Literário Pedro Nestor

MUNICÍPIO: Pará de Minas		DISTRITO: Sede	
NOME DO BEM TOMBADO ⁵⁸ : Centro Literário Pedro Nestor			
ENDEREÇO DO BEM CULTURAL: Rua Benedito Valadares, 0183, Centro			
Nº DECRETO / ANO: 3.019/2001	Nº INSCRIÇÃO LIVRO DO TOMBO / ANO: 12/2001	PROCESSO ACEITO NO ICMS PATRIMÔNIO CULTURAL A PARTIR DO EXERCÍCIO: 2002	
NOME E ASSINATURA DO RESPONSÁVEL TÉCNICO: Álison Tavares Margotti		FORMAÇÃO PROFISSIONAL: Arquiteto e Urbanista	CAU: ⁵⁹ 196550-6
CHEFE DO SETOR DA PREFEITURA RESPONSÁVEL PELA IMPLEMENTAÇÃO DA POLÍTICA DE PATRIMÔNIO CULTURAL: Paulo Augusto Teixeira Duarte		DATA REALIZAÇÃO LAUDO: 06/10/2018	
HÁ OBRA DE RESTAURAÇÃO EM ANDAMENTO ⁶⁰ ?	SIM	<input checked="" type="checkbox"/>	NÃO
HÁ PROJETO APROVADO POR LEI DE INCENTIVO À CULTURA?	SIM	<input type="checkbox"/>	NÃO <input checked="" type="checkbox"/>
EM CASO POSITIVO:	LEI FEDERAL	<input type="checkbox"/>	LEI ESTADUAL
		<input type="checkbox"/>	OUTRA

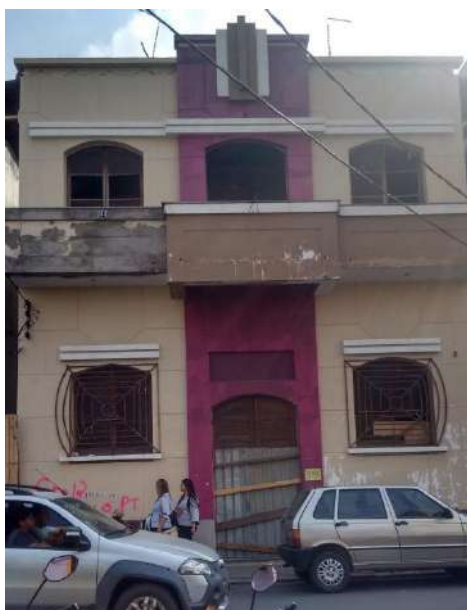
Pará de Minas
Centro Literário Pedro Nestor
Fachada frontal
(foto 01)
Imagem: Álison Margotti – 05/10/2018

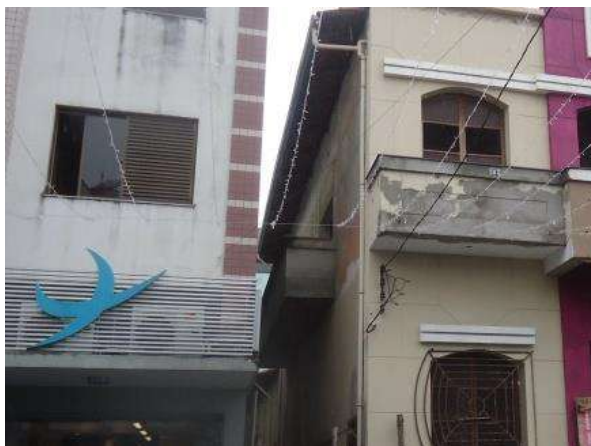
Pará de Minas
Centro Literário Pedro Nestor
Fachada lateral direita.
(foto 02)

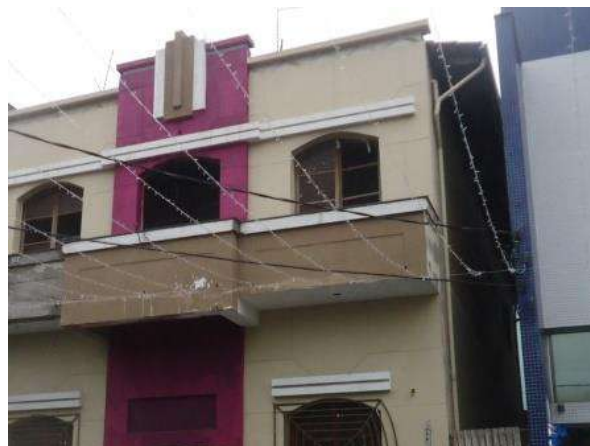
Pará de Minas
Centro Literário Pedro Nestor
Fachada lateral esquerda.
(foto 03)

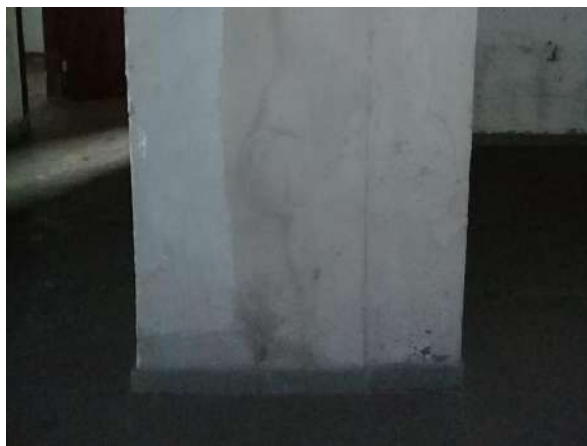
1. ESTRUTURA	ESTADO DE CONSERVAÇÃO ⁶¹		
	BOM	REGULAR	PRECARIO
ESTRUTURA DE CONCRETO ARMADO	100%	-	-
DANOS VERIFICADOS⁶²: O bem se encontra em reforma, não apresenta danos à estrutura.

Pará de Minas
Centro Literário Pedro Nestor
As vigas e toda a estrutura do bem
estão em processo de restauração.
(foto 04)

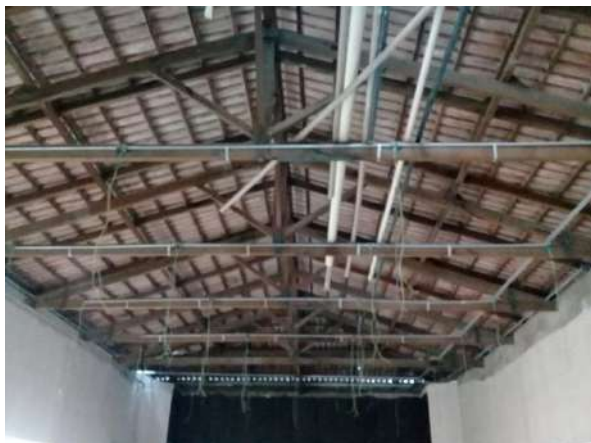
DANOS VERIFICADOS⁶³: A estrutura do telhado, o manto de cobertura e os condutores de águas pluviais foram reformados em 2007 e ainda se apresentam bem conservados. O frontão foi restaurado e sua camada pictórica ainda será finalizada.

Pará de Minas
Centro Literário Pedro Nestor
Manto da cobertura e madeiramento em bom estado, exhibe apenas manchas de umidade.
(foto 05)
Imagem: Álisson Margotti – 05/10/2018

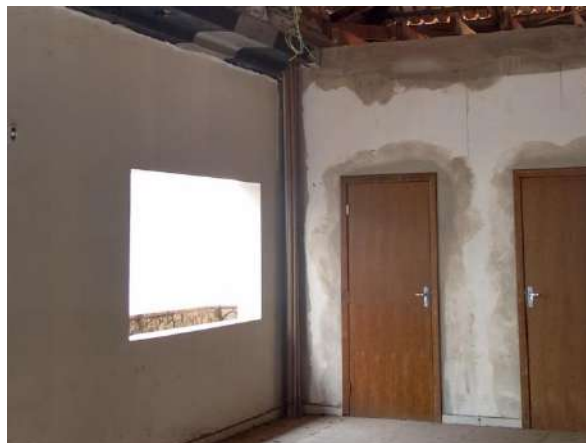
Pará de Minas
Centro Literário Pedro Nestor
Vista interna de condutores de águas pluviais em bom estado de conservação.
(foto 06)
Imagem: Álisson Margotti – 05/10/2018

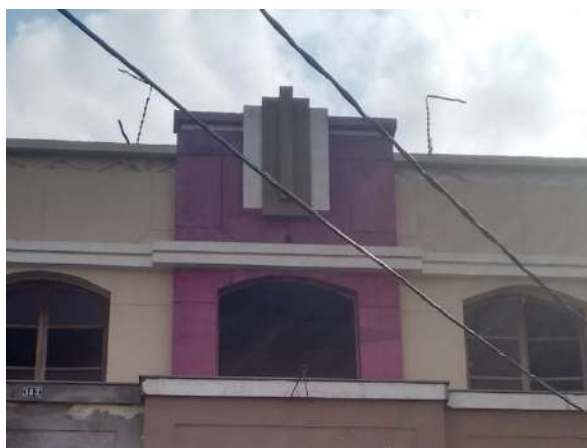
Pará de Minas
Centro Literário Pedro Nestor
Frontão restaurado em processo de pintura.
(foto 07)
Imagem: Álisson Margotti – 05/10/2018

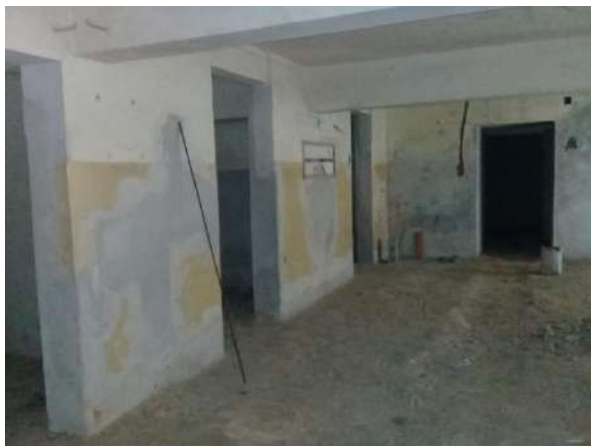
Pará de Minas
Centro Literário Pedro Nestor
Alvenarias internas em
processo de restauração.
(foto 08)

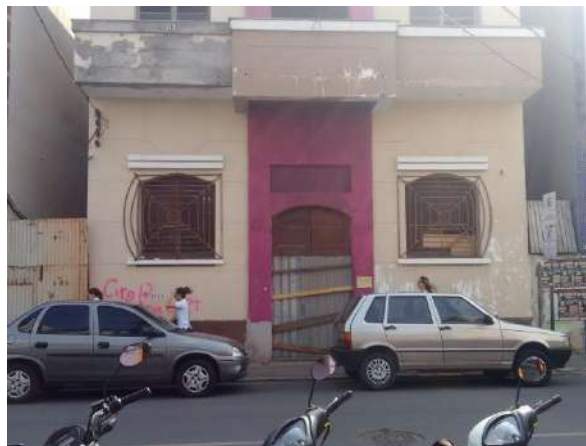
Pará de Minas
Centro Literário Pedro Nestor
Alvenarias externas em
processo de restauração.
(foto 09)

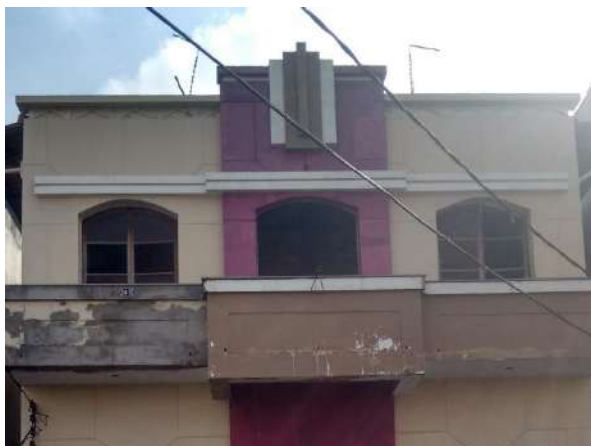
Pará de Minas
Centro Literário Pedro Nestor
Reboco e pintura externa em bom estado,
detalhes do frontão bem conservados.
(foto 10)
Imagem: Álisson Margotti – 05/10/2018

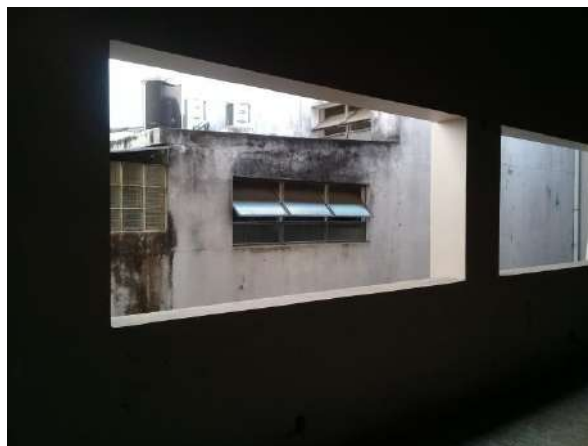
Pará de Minas
Centro Literário Pedro Nestor
Reboco interno restaurado,
a pintura interna ainda não foi iniciada.
(foto 11)
Imagem: Álisson Margotti – 05/10/2018

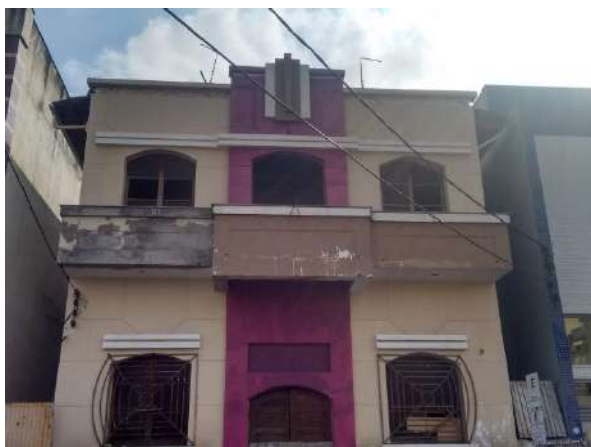
Pará de Minas
Centro Literário Pedro Nestor
Reboco externo em bom estado,
pintura em processo de execução .
(foto 12)
Imagem: Álisson Margotti – 05/10/2018

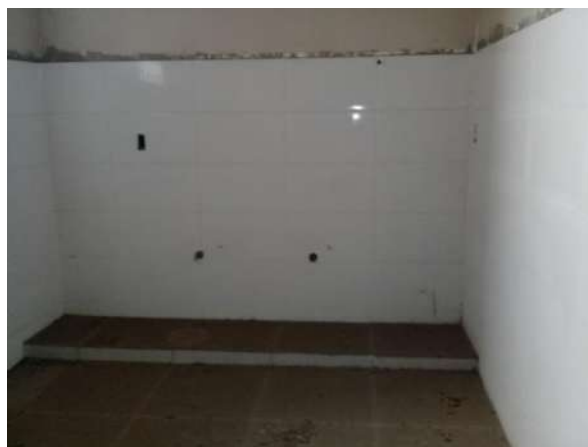
Pará de Minas
Centro Literário Pedro Nestor
Cerâmicas sendo instaladas
no ambiente que abrigará a copa.
(foto 13)
Imagem: Álisson Margotti – 05/10/2018

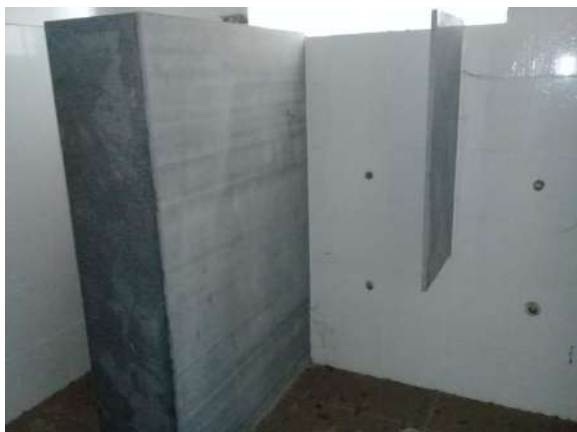
Pará de Minas
Centro Literário Pedro Nestor
Cerâmica dos banheiros em
processo de instalação.
(foto 14)

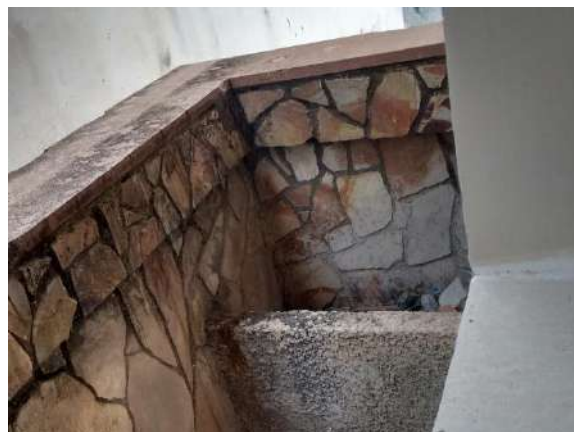
Pará de Minas
Centro Literário Pedro Nestor
Ouro preto nos guarda-corpos da sacada lateral
exibe sujidades e manchas de umidade.
(foto 15)

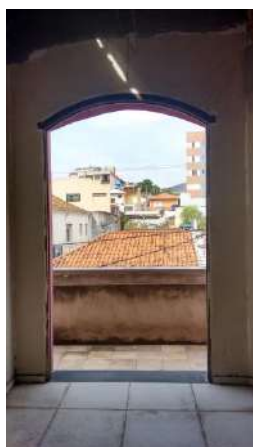
Pará de Minas
Centro Literário Pedro Nestor
Esquadria da entrada principal
ainda será instalada.
(foto 16)

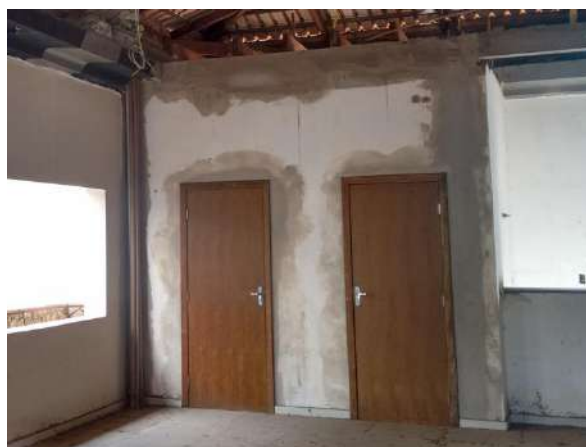
Pará de Minas
Centro Literário Pedro Nestor
Portas em madeira instaladas no
segundo pavimento da edificação.
(foto 17)

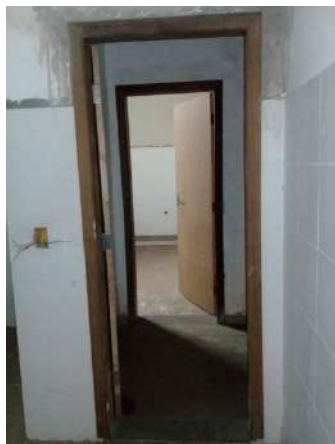
Pará de Minas
Centro Literário Pedro Nestor
Novos marcos em madeira que serão instalados nos banheiros, copas e salas do Centro Literário.
(foto 18)

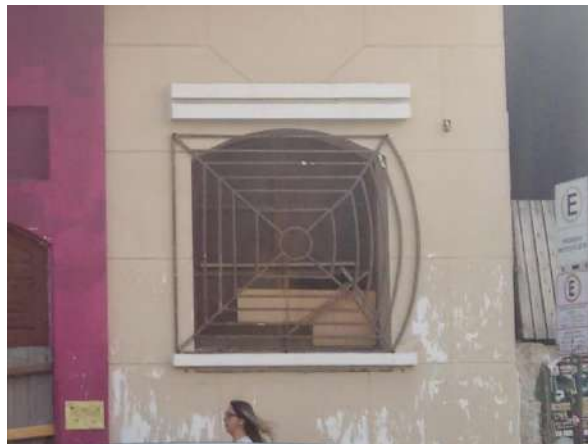
Pará de Minas
Centro Literário Pedro Nestor
Janela em madeira e vidro que será restaurada, enquadramento, peitoril e sobreverga em bom estado.
(foto 19)

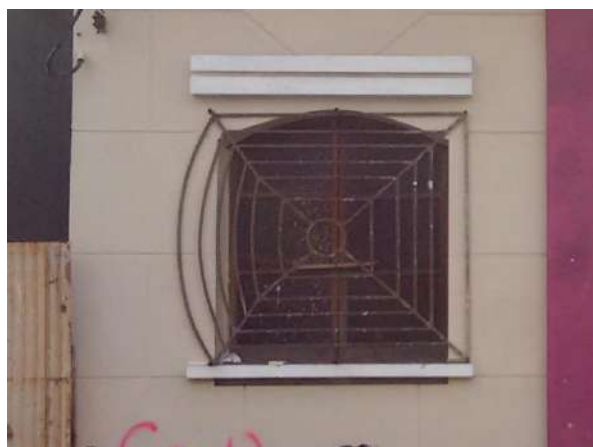
Pará de Minas
Centro Literário Pedro Nestor
Janela em madeira e vidro que será restaurada, enquadramento, peitoril e sobreverga em bom estado.
(foto 20)

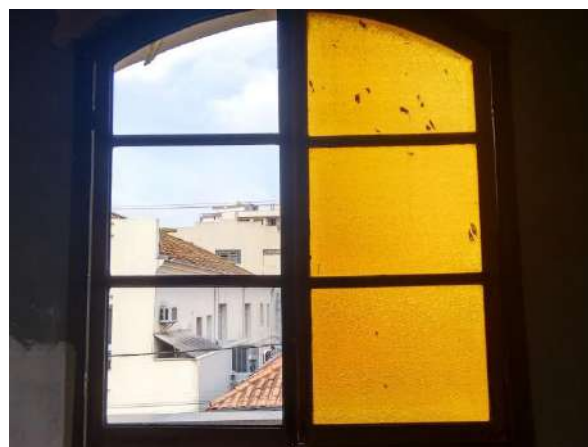
Pará de Minas
Centro Literário Pedro Nestor
Vista interna da janela em madeira e vidro em estado precário no térreo, a janela ainda será restaurada.
(foto 21)

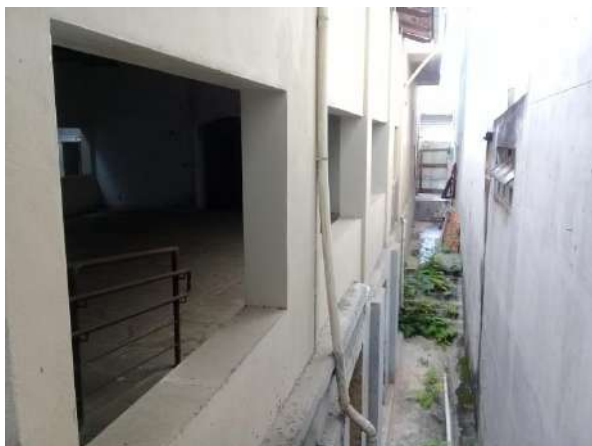
Pará de Minas
Centro Literário Pedro Nestor
Enquadramentos em massa do salão do térreo exibem bom estado de conservação.
(foto 22)

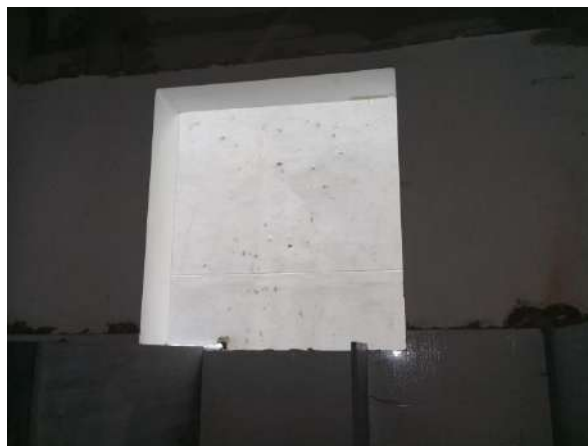
Pará de Minas
Centro Literário Pedro Nestor
Enquadramento em massa da janela da sala de som já foi restaurado.
(foto 23)

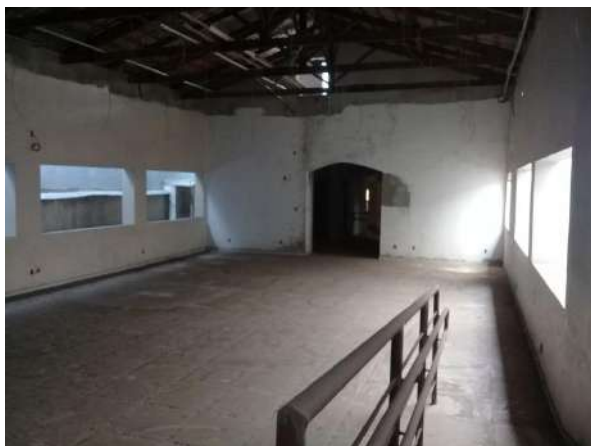
6. PISOS	ESTADO DE CONSERVAÇÃO		
	BOM	REGULAR	PRECARIO
CERÂMICA	60%	40%	-
DANOS VERIFICADOS⁶⁷ : Os pisos cerâmicos foram instalados no térreo e no pavimento superior, onde apresenta pontos onde o mesmo está choco. No porão ainda não foi iniciado. A obra está parada, assim os pisos se encontram com muito pó acumulado.

Pará de Minas
Centro Literário Pedro Nestor
Piso novo mas com acúmulo de pó no salão do pavimento térreo.
(foto 24)

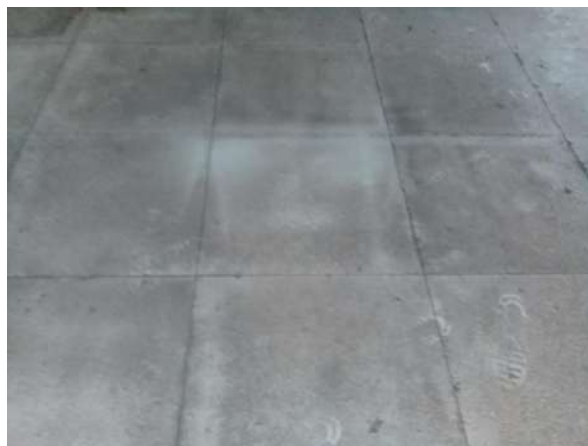
Pará de Minas
Centro Literário Pedro Nestor
Piso novo mas com acúmulo de pó no salão do pavimento superior.
(foto 25)

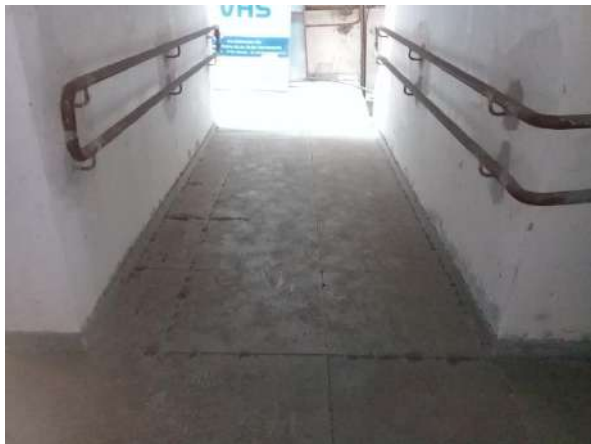
Pará de Minas
Centro Literário Pedro Nestor
Piso novo com acúmulo de pó
hall de entrada e escada no térreo.
(foto 26)

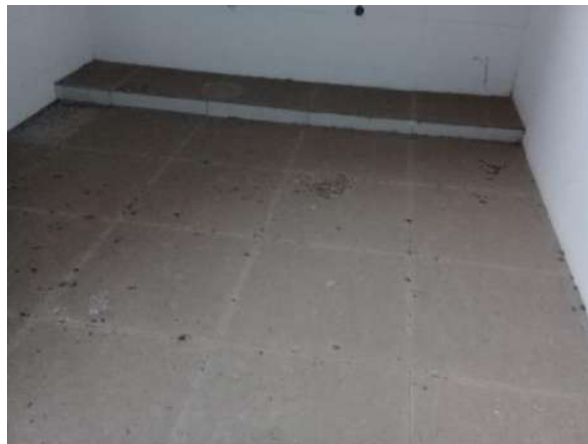
Pará de Minas
Centro Literário Pedro Nestor
Piso novo da futura copa, comum ao
salão do térreo, rampa e palco.
(foto 27)

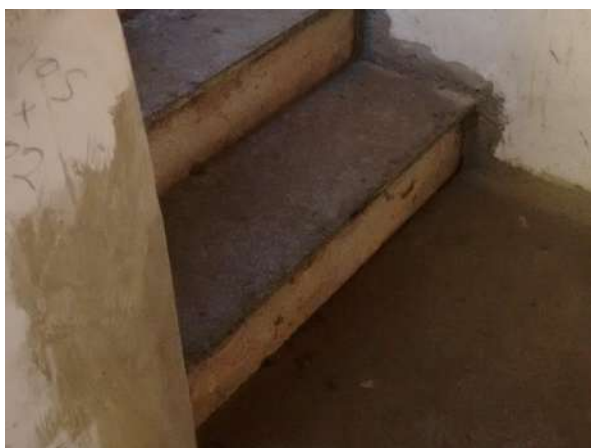
Pará de Minas
Centro Literário Pedro Nestor
Granito novo com acúmulo de pó
nas escadarias da edificação.
(foto 28)

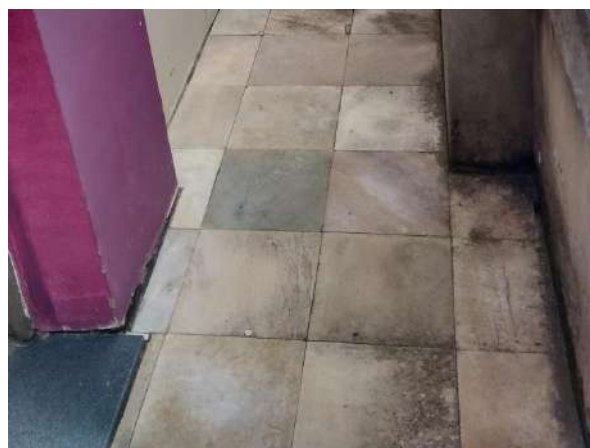
Pará de Minas
Centro Literário Pedro Nestor
Piso novo com sujidades
na sacada da fachada frontal.
(foto 29)

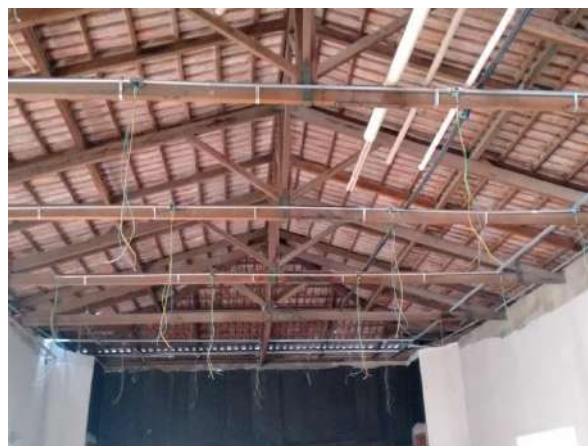
Pará de Minas
Centro Literário Pedro Nestor
Cobertura sobre o salão do térreo,
área que receberá forro.
(foto 31)
Imagem: Álisson Margotti – 05/10/2018

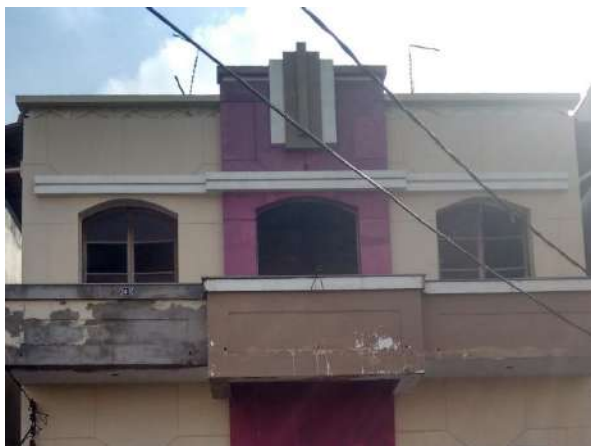
Pará de Minas
Centro Literário Pedro Nestor
Sacada da fachada frontal do Centro
já restaurada, necessita de finalização da pintura.
(foto 32)

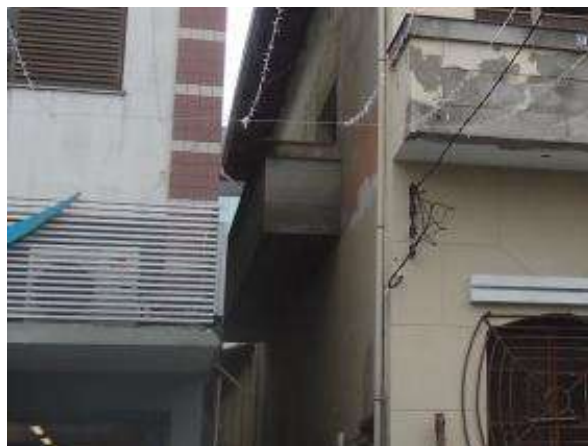
Pará de Minas
Centro Literário Pedro Nestor
Sacada da fachada lateral direita
necessita de camada pictórica.
(foto 33)

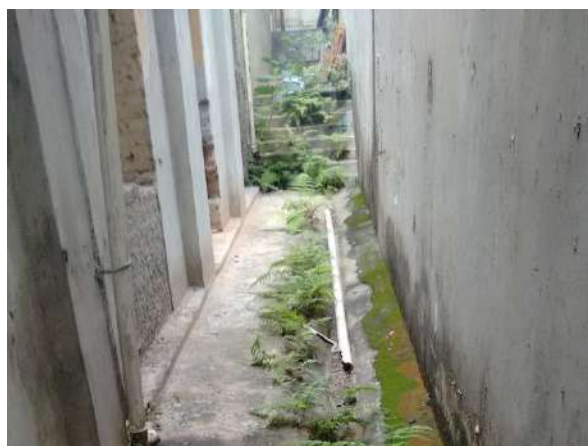
Pará de Minas
Centro Literário Pedro Nestor
Quintal e muro laterais direitos
também apresentam sujidades e escombros.
(foto 35)

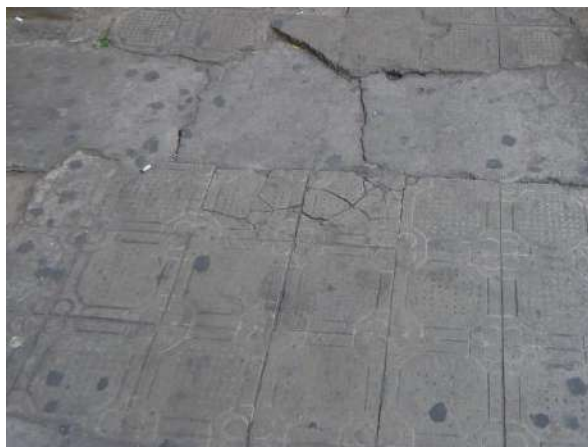
Pará de Minas
Centro Literário Pedro Nestor
Desgaste dos ladrilhos em cimento do passeio ocasionado pelo materiais de construção aí acondicionados.
(foto 36)

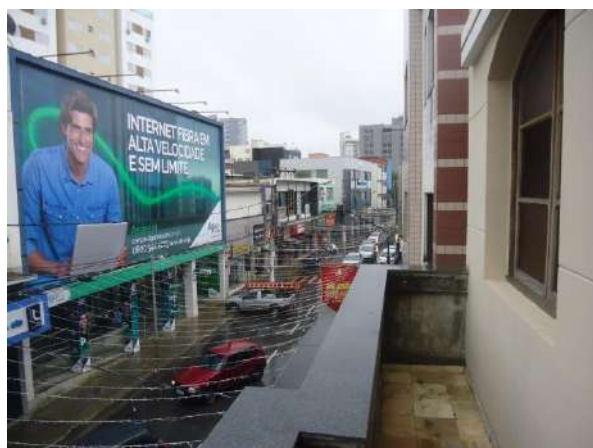
12. ANÁLISE DO ENTORNO	ESTADO DE CONSERVAÇÃO		
	BOM	REGULAR	PRECARIO
BENS IMÓVEIS E ESTRUTURAS DO ENTORNO	90%	10%	-
EXISTÊNCIA DE INTERVENÇÕES: SIM <input type="checkbox"/> NÃO <input checked="" type="checkbox"/>			
DESCRIÇÃO DAS INTERVENÇÕES ⁷⁵ :: Não há intervenções sendo realizadas no entorno do bem.

Pará de Minas
 Centro Literário Pedro Nestor
 Vista da Rua Benedito Valadares
 em vista para o noroeste.
 (foto 39)

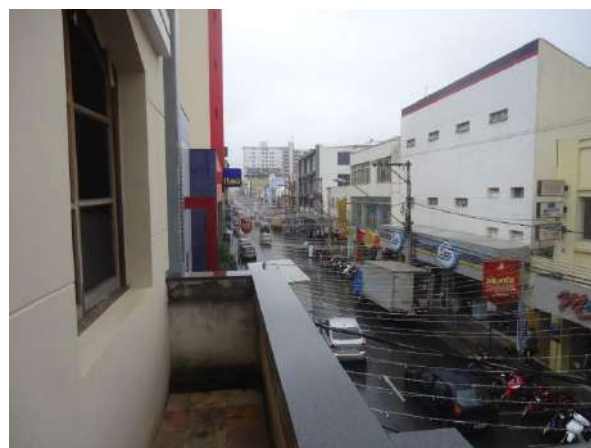
Pará de Minas
 Centro Literário Pedro Nestor
 Vista da Rua Benedito Valadares
 em vista para o sudeste.
 (foto 40)
