4.7.Avaliação do Estado de Conservação do Bem Imóvel Escola Estadual Torquato de Almeida

MUNICÍPIO: Pará de Minas		DISTRITO: Sede	
NOME DO BEM TOMBADO ¹³³ : Escola Estadual Torquato de Almeida			
ENDEREÇO DO BEM CULTURAL: Praça Torquato de Almeida, 022, Centro			
Nº DECRETO / ANO: 2.756/1998	Nº INSCRIÇÃO LIVRO DO TOMBO / ANO: 09/2000	PROCESSO ACEITO NO ICMS PATRIMÔNIO CULTURAL A PARTIR DO EXERCÍCIO: 2000	
NOME E ASSINATURA DO RESPONSÁVEL TÉCNICO: Álison Tavares Margotti		FORMAÇÃO PROFISSIONAL: Arquiteto e Urbanista	CAU: ¹³⁴ 196550-6
CHEFE DO SETOR DA PREFEITURA RESPONSÁVEL PELA IMPLEMENTAÇÃO DA POLITICA DE PATRIMÔNIO CULTURAL: Paulo Augusto Teixeira Duarte		DATA REALIZAÇÃO LAUDO: 07/11/2018	
HÁ OBRA DE RESTAURAÇÃO EM ANDAMENTO ¹³⁵ ?		SIM	X
HÁ PROJETO APROVADO POR LEI DE INCENTIVO À CULTURA?		SIM	NÃO X
EM CASO POSITIVO:	LEI FEDERAL	LEI ESTADUAL	OUTRA

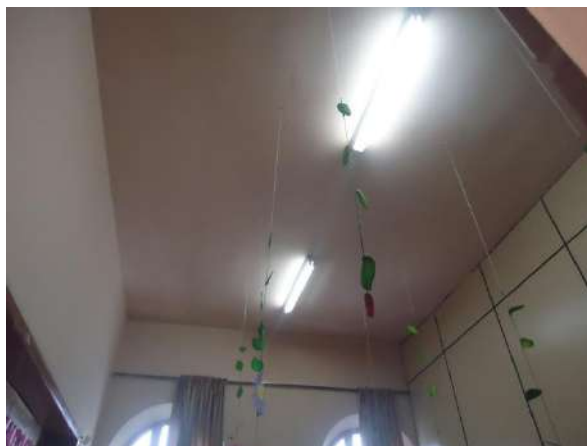
1. ESTRUTURA	ESTADO DE CONSERVAÇÃO ¹³⁶		
	BOM	REGULAR	PRECARIO
ESTRUTURA AUTÔNOMA DE MADEIRA	-	-	-
ESTRUTURA DE CONCRETO (PILARES E VIGAS)	100%	-	-
ESTRUTURA METÁLICA	-	-	-
OUTROS (DESCREVER)	-	-	-
DANOS VERIFICADOS¹³⁷: Nenhum dano foi verificado.

Pará de Minas
Escola Estadual Torquato de Almeida
A estrutura em concreto armado
não apresenta danos aparentes.
(foto 05)

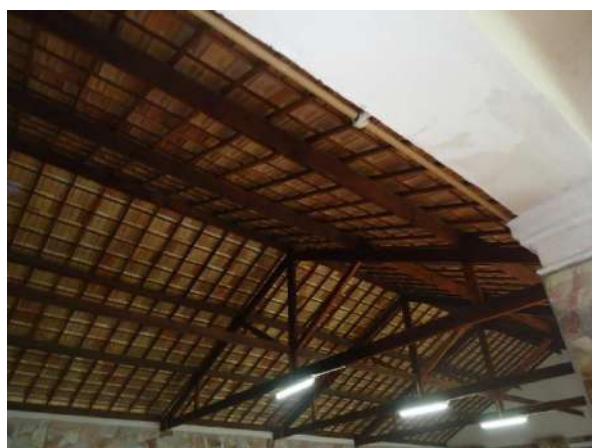
Pará de Minas
Escola Estadual Torquato de Almeida
Madeiramento do telhado em bom estado.
(foto 06)

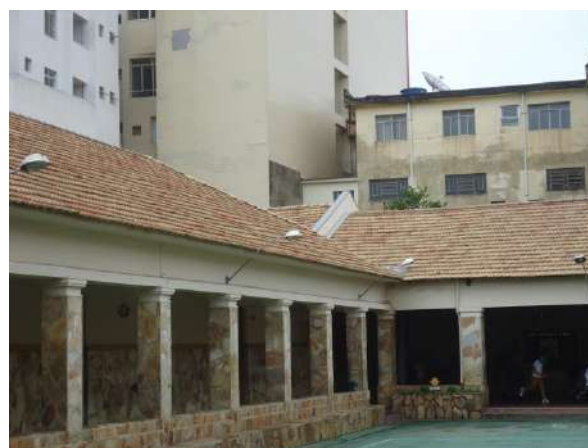
DANOS VERIFICADOS¹³⁸: Apenas o acúmulo de sujidades foi verificado nos elementos da cobertura, as telhas francesas apresentam manchas de umidade, a cobertura foi restaurada recentemente. O frontão apresenta manchas de umidade.

Pará de Minas
Escola Estaduai Torquato de Almeida
Telhas francesas bem conservadas.
(foto 07)

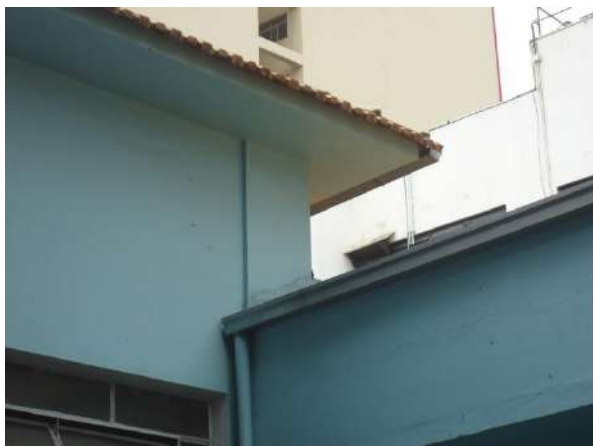
Pará de Minas
Escola Estadual Torquato de Almeida
Condutores de águas pluviais na lateral esquerda
exibem bom estado de conservação.
(foto 08)

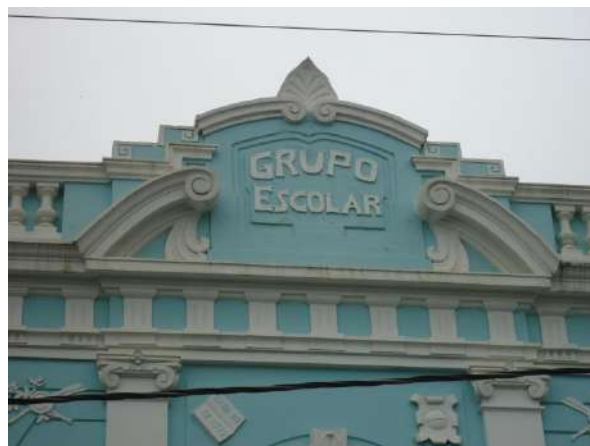
Pará de Minas
Escola Estadual Torquato de Almeida
Frontão ornamentado
se apresentou bem conservado.
(foto 09)

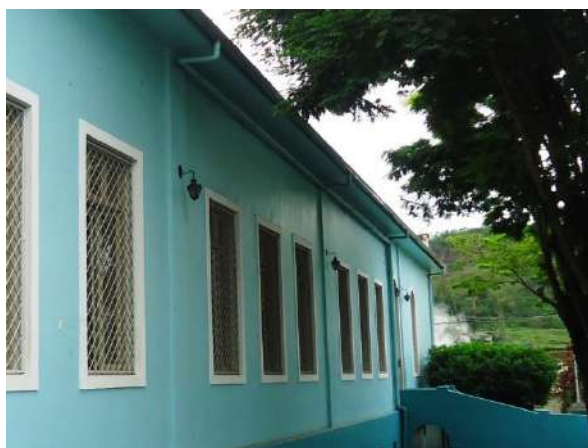
Pará de Minas
Escola Estadual Torquato de Almeida
Beiral e condutores de águas pluviais
apresentam bom estado de conservação.
(foto 10)

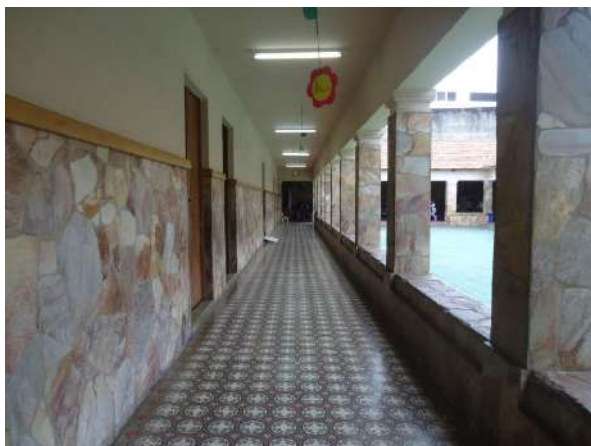
Pará de Minas
Escola Estadual Torquato de Almeida
As alvenarias do bem tombado apresentam bom estado de conservação.
(foto 11)
Imagem: Álisson Margotti – 06/11/2018

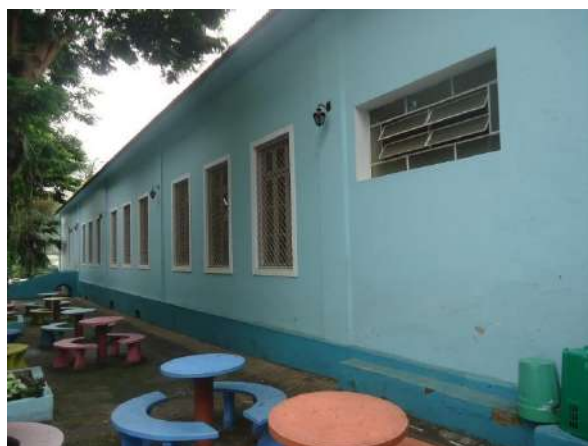
Pará de Minas
Escola Estaduai Torquato de Almeida
Reboco e pintura da lateral esquerda bem conservadas mas com algum acúmulo de sujidades.
(foto 14)
Imagem: Álisson Margotti – 06/11/2018

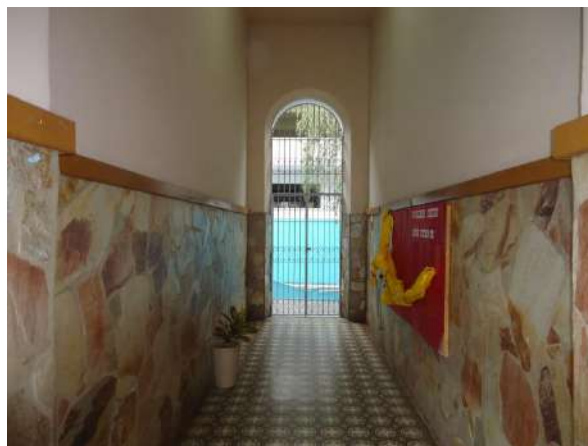
Pará de Minas
Escola Estaduai Torquato de Almeida
Pedras São Tomé revestindo todo o refeitório
se apresentam bem conservadas.
(foto 16)

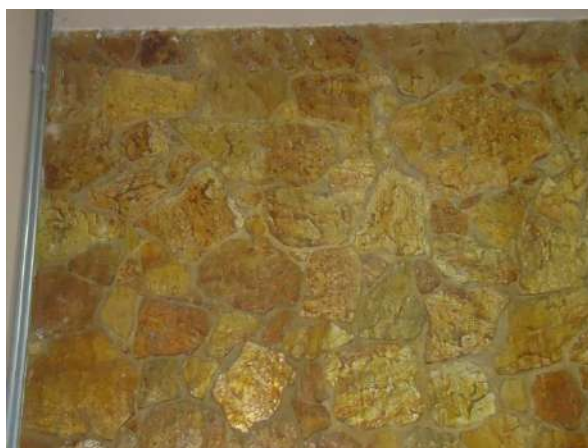
Pará de Minas
Escola Estadual Torquato de Almeida
Pedras Ouro Preto bem conservadas
nos corredores internos do bem.
(foto 17)

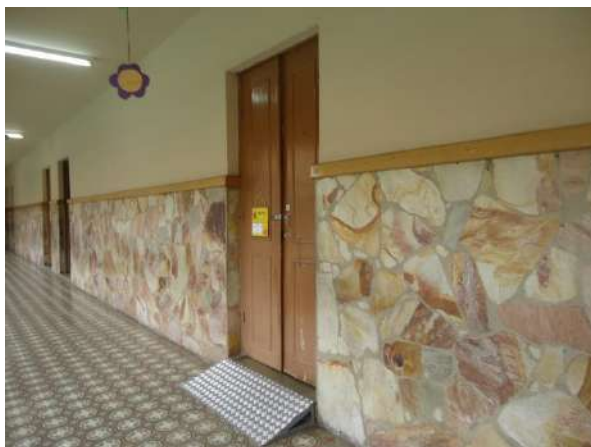
5. VÃOS E VEDAÇÕES	ESTADO DE CONSERVAÇÃO		
	BOM	REGULAR	PRECARIO
PORTAS	85%	15%	-
JANELAS	80%	20%	-
ENQUADRAMENTOS (INFORMAR: MASSA)	100%	-	-
FERRAGENS	100%	-	-
ELEMENTOS ARTÍSTICOS APLICADOS	100%	-	-
DANOS VERIFICADOS ¹⁴¹ : As portas e janelas em madeira apresentam ressecamento, algumas fissuras e desgaste da pintura.

Escola Estadual Torquato de Almeida
Porta das salas de aula em madeira, apresentam ressecamentos, fissuras e desgaste das pinturas.
(foto 18)

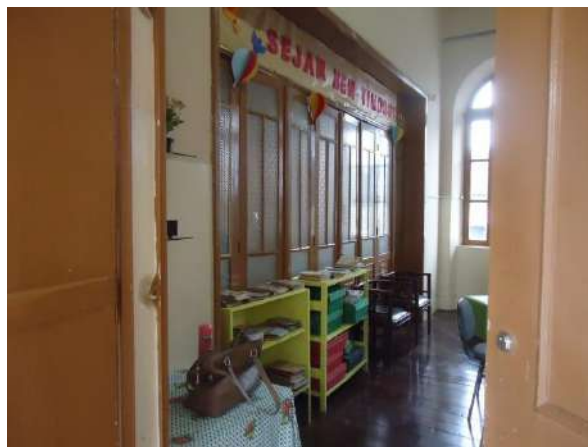
Escola Estaduai Torquato de Almeida
Um dos lados da porta sanfonada da biblioteca, exibem ressecamentos, fissuras e desgaste das pinturas.
(foto 19)

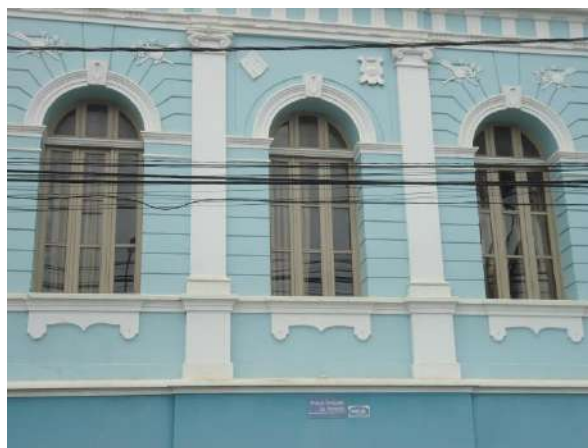
Escola Estaduai Torquato de Almeida
Janelas em madeira e vidro da fachada frontal apresenta ressecamento e fissuras, ornamentos bem conservados.
(foto 21)

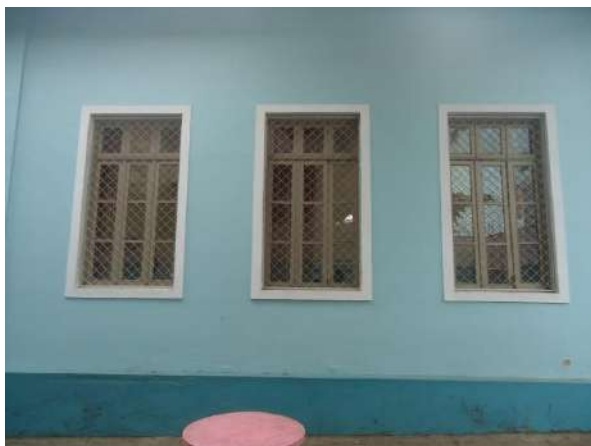
Escola Estadual Torquato de Almeida
Janela em madeira e vidro e grade em metal das fachadas laterais estão bem conservadas.
(foto 22)

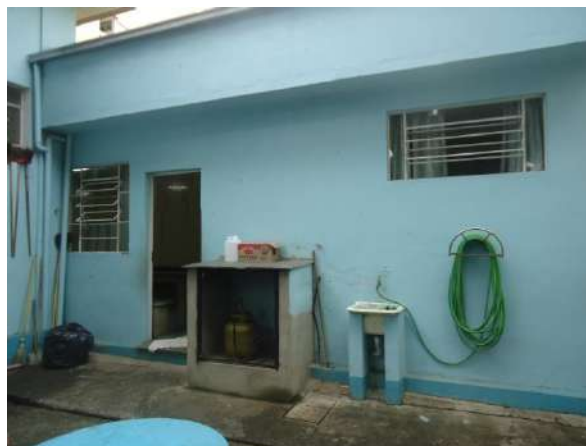
Escola Estaduai Torquato de Almeida
Janelas em metal e vidro e enquadramento em massa na cozinha, exibem bom estado de conservação.
(foto 23)

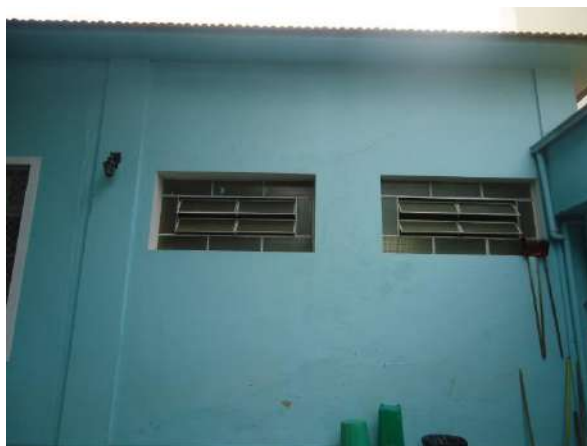
Escola Estadual Torquato de Almeida
Janelas em metal e vidro e enquadramento em massa nos banheiros na lateral esquerda do bem estão em bom estado.
(foto 24)

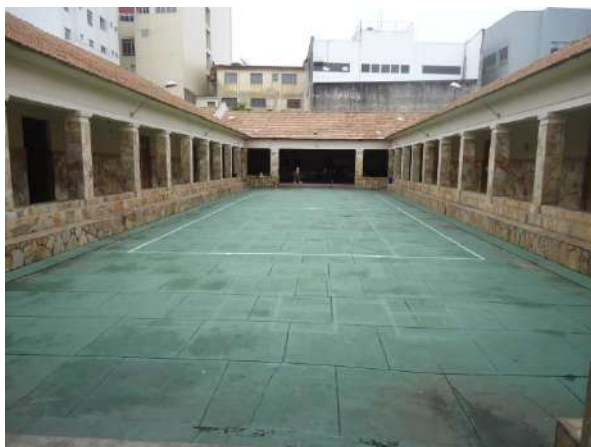
Pará de Minas
Escola Estadual Torquato de Almeida
Cimentado do pátio interno
em bom estado de conservação.
(foto 25)

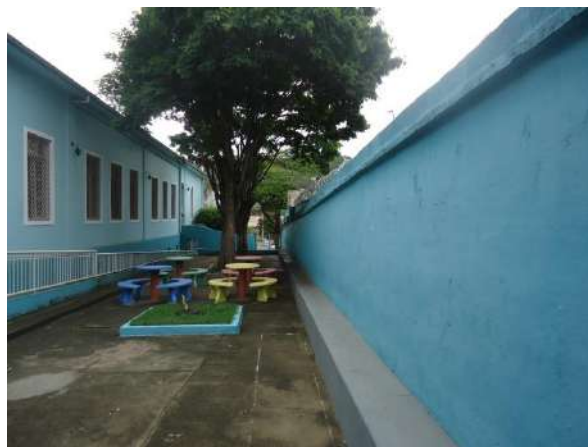
DANOS VERIFICADOS¹⁴² : O cimentado apresenta trincas generalizadas e manchas de umidade, a madeira e os ladrilhos apresentam desgaste pelo uso constante e as cerâmicas mostram desgaste e algumas trincas.

Pará de Minas
Escola Estaduai Torquato de Almeida
Cimentado no quintal da lateral esquerda
exibe trincas e manchas de umidade.
(foto 26)

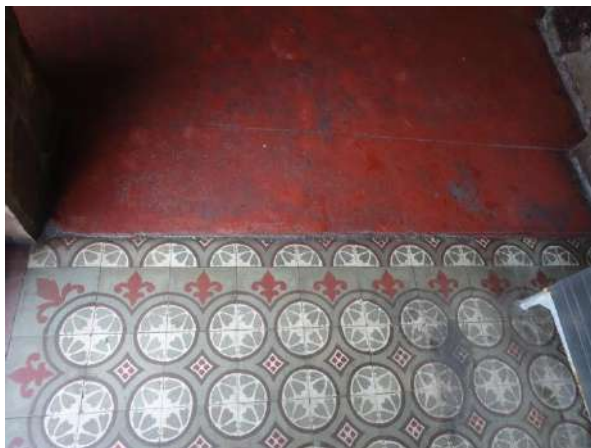
Pará de Minas
Escola Estadual Torquato de Almeida
Cimento vermelho do refeitório e palco
em bom estado, exibe poucas trincas.
(foto 27)

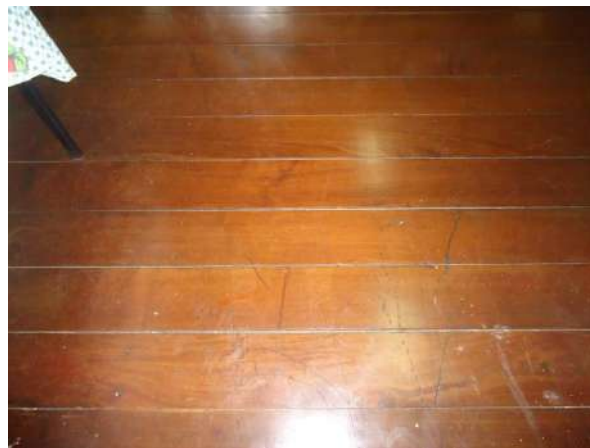
Pará de Minas
Escola Estaduai Torquato de Almeida
Piso em madeira da biblioteca apresenta bom estado
de conservação mas exibe algum desgaste pelo uso.
(foto 28)

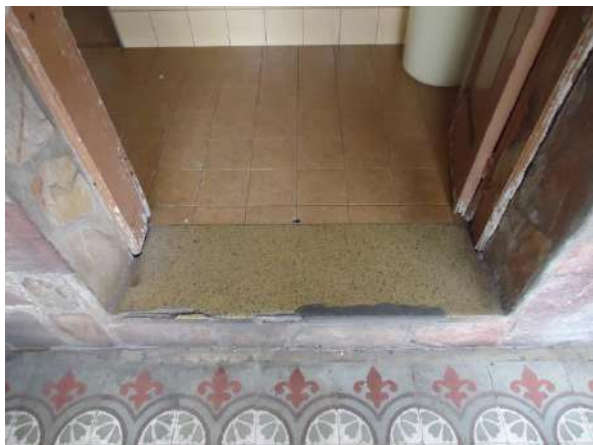
Pará de Minas
Escola Estadual Torquato de Almeida
Cerâmica comum aos banheiros da edificação
exibe desgastes pelo uso constante.
(foto 29)
Imagem: Álisson Margotti – 06/11/2018

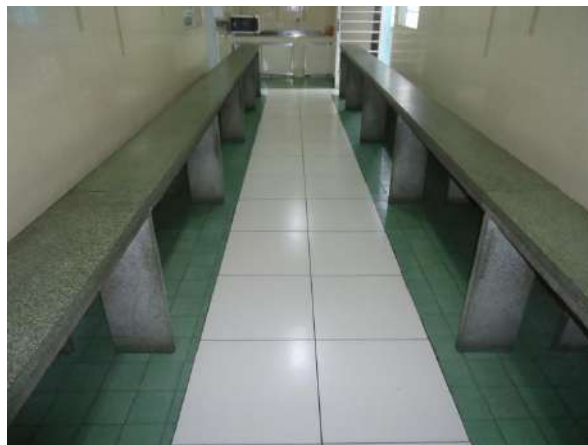
Pará de Minas
Escola Estadual Torquato de Almeida
Cerâmica de parte da cozinha
se apresenta bem conservado.
(foto 30)
Imagem: Álisson Margotti – 06/11/2018

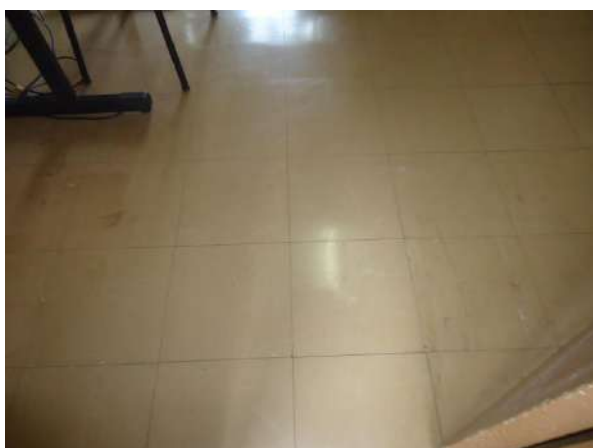
Pará de Minas
Escola Estadual Torquato de Almeida
Cerâmica das salas de secretaria
exibem bom estado de conservação.
(foto 31)
Imagem: Álisson Margotti – 06/11/2018

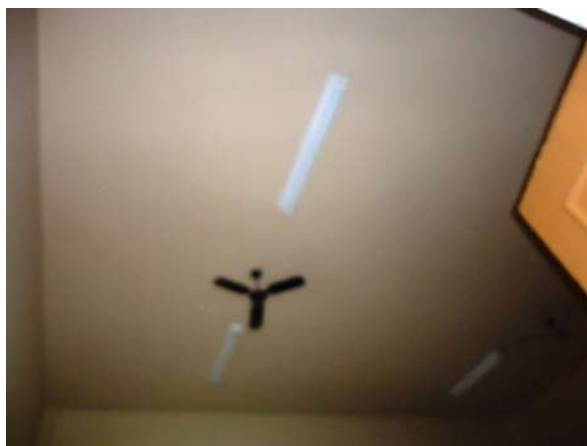
Pará de Minas
Escola Estadual Torquato de Almeida
As lajes da edificação
apresentando bom estado de conservação.
(foto 33)

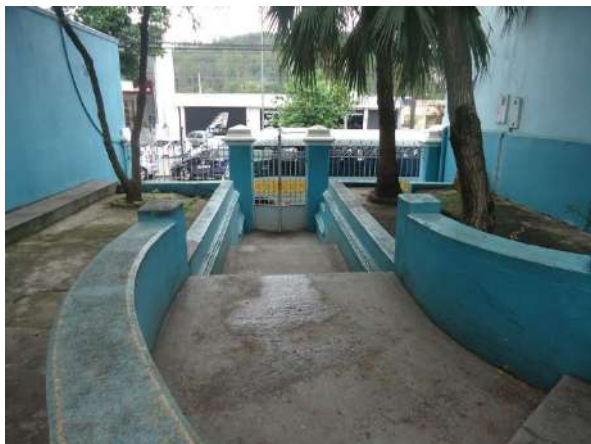
8. ELEMENTOS INTEGRADOS EXTERNOS	ESTADO DE CONSERVAÇÃO		
	BOM	REGULAR	PRECARIO
ESCADA	85%	15%	-
JARDIM	75%	20%	05%
ELEMENTOS ARTÍSTICOS APLICADOS	-	-	-
OUTROS (RAMPAS)	100%	-	-
DANOS VERIFICADOS ¹⁴⁴ : As escadas apresentam desgaste de seus pisos pelo seu uso constante e a conformação dos jardins apresenta trincas e alguma perda de material.

Pará de Minas
Escola Estadual Torquato de Almeida
Escada apresenta desgaste do piso
pelo constante e intenso uso.
(foto 34)
Imagem: Álisson Margotti – 06/11/2018

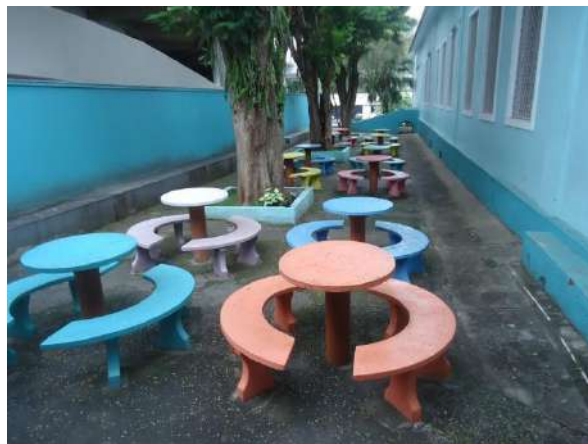
Pará de Minas
Escola Estadual Torquato de Almeida
Jardim lateral direito, a conformação das áreas das
árvores apresenta trincas e perda de material.
(foto 35)
Imagem: Álisson Margotti – 06/11/2018

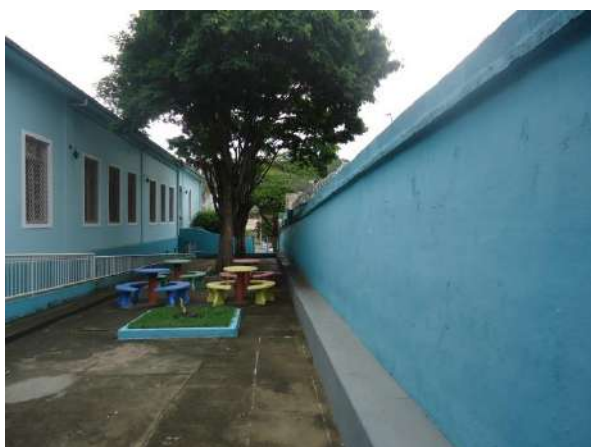
Pará de Minas
Escola Estadual Torquato de Almeida
Jardim lateral esquerdo, a conformação das áreas das
árvores apresenta trincas e perda de material.
(foto 36)
Imagem: Álisson Margotti – 06/11/2018

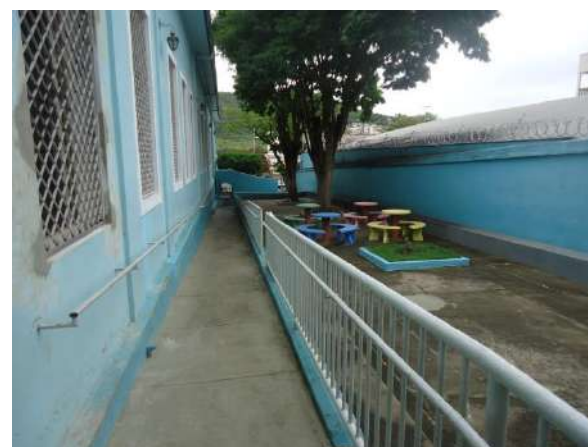
Pará de Minas
Escola Estadual Torquato de Almeida
Rampa na lateral direita que oferece acessibilidade
ao bem apresenta bom estado de conservação.
(foto 37)
Imagem: Álisson Margotti – 06/11/2018

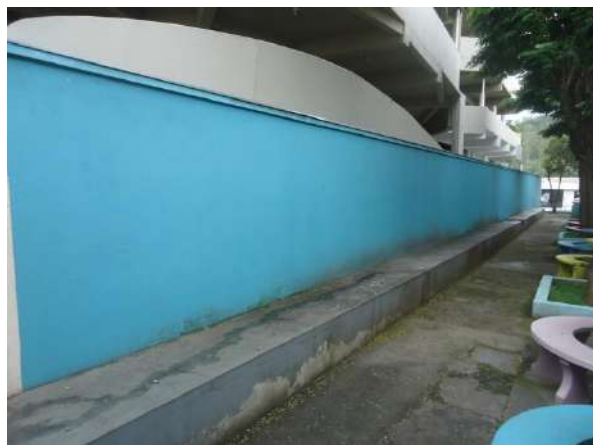
Par  de Minas
Escola Estadual Torquato de Almeida
Muro lateral esquerdo do bem
apresenta bom estado de conserva o.
(foto 38)

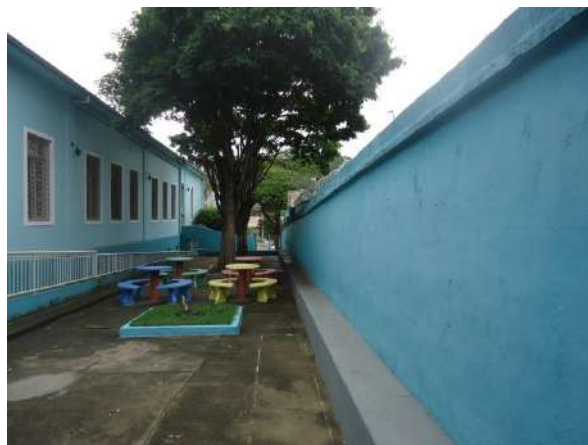
Par  de Minas
Escola Estaduai Torquato de Almeida
Muro lateral direito da edifica o
apresenta bom estado de conserva o.
(foto 39)

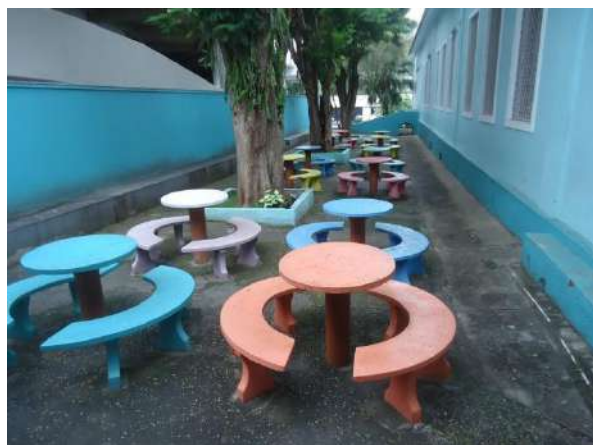
DANOS VERIFICADOS¹⁴⁵: O piso do quintal apresenta trincas e manchas de umidade, no momento está ocupado por materiais de construção devido à intervenção que o bem sofre. Os passeios apresentam perda de material e remendos mal executados.

Par  de Minas
Escola Estadual Torquato de Almeida
Quintal na lateral direita da edifica o
seu piso apresenta trincas e manchas de umidade.
(foto 40)

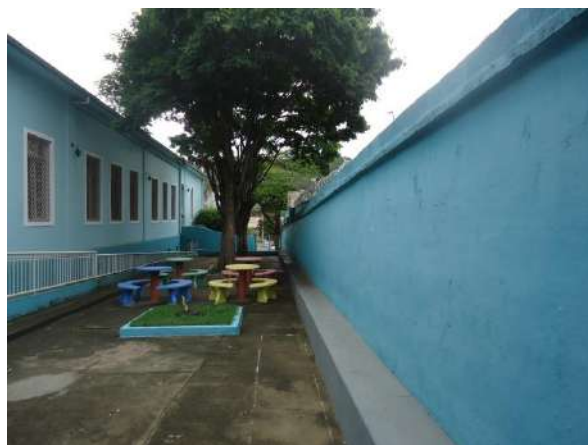
Par  de Minas
Escola Estaduai Torquato de Almeida
Quintal na lateral esquerda da edifica o
seu piso apresenta trincas e manchas de umidade.
(foto 41)

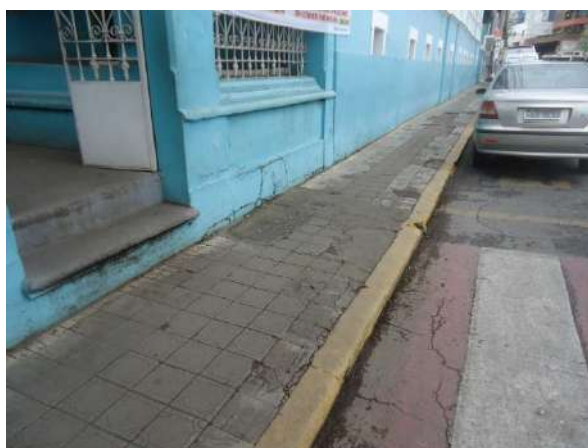
(foto 42)

Pará de Minas
Escola Estadual Torquato de Almeida
Passeio do bem apresenta perda de material
e remendos mal executados.

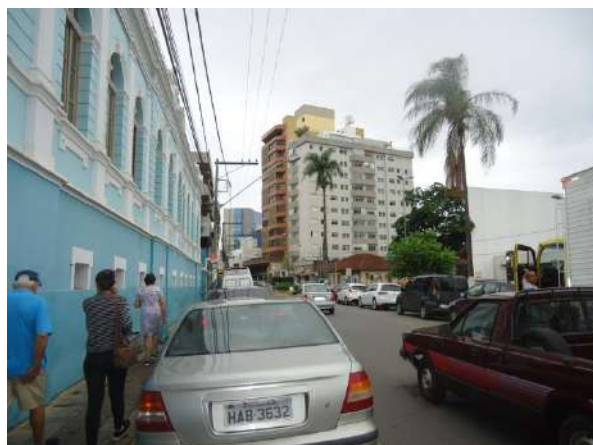
12. ANÁLISE DO ENTORNO	ESTADO DE CONSERVAÇÃO		
	BOM	REGULAR	PRECARIO
BENS IMÓVEIS E ESTRUTURAS DO ENTORNO	55%	40%	05%
EXISTÊNCIA DE INTERVENÇÕES: SIM <input type="checkbox"/> NÃO <input checked="" type="checkbox"/>			
DESCRIÇÃO DAS INTERVENÇÕES ¹⁵⁰ :: Não há intervenções em andamento no entorno.

Pará de Minas
Escola Estadual Torquato de Almeida
Vista para NO, Praça Torquato de Almeida
e edifícios das Rua Francisco Sales.
(foto 43)

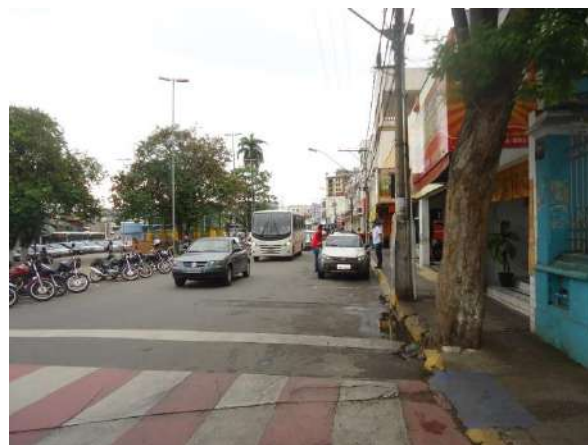
Pará de Minas
Escola Estaduai Torquato de Almeida
Vista para SE, edificações do entorno das Praças
Torquato de Almeida e Francisco Torquato.
(foto 44)

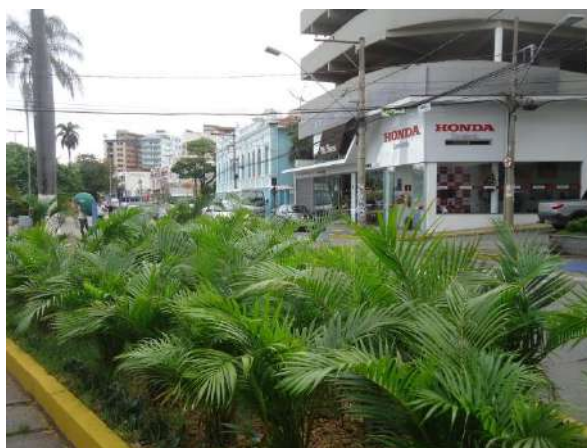
Pará de Minas
Escola Estadual Torquato de Almeida
Jardim em canteiro central
Próximo ao bem tombado.
(foto 45)
