**NOTA TÉCNICA nº 94/2015**

- I. **Identificação do bem cultural:** Estação Ferroviária de Santo Hipólito.
- II. **Endereço:** Município de Santo Hipólito
- III. **Município:** Santo Hipólito – MG.
- IV. **Objetivo:** Análise do estado de conservação e medidas necessárias para a conservação do imóvel.
- V. **Considerações preliminares:**

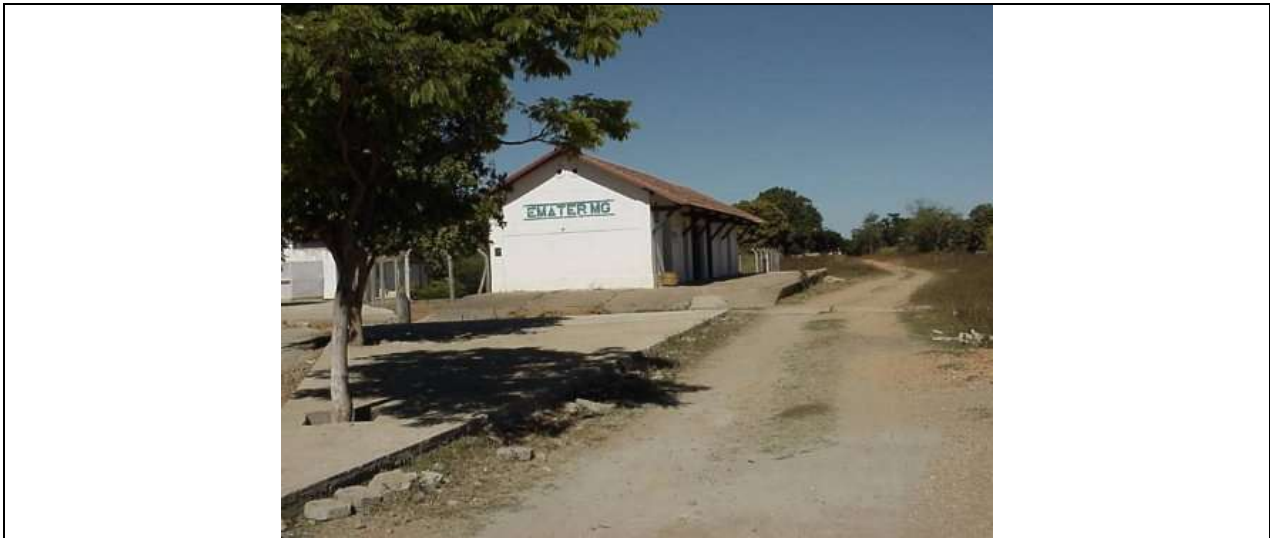
Figura 02 – A estação de Santo Hipólito em 2010. Fonte: [http://www.estacoesferroviarias.com.br/efcb\\_mg\\_ramais/fotos/stohipolito.jpg](http://www.estacoesferroviarias.com.br/efcb_mg_ramais/fotos/stohipolito.jpg)

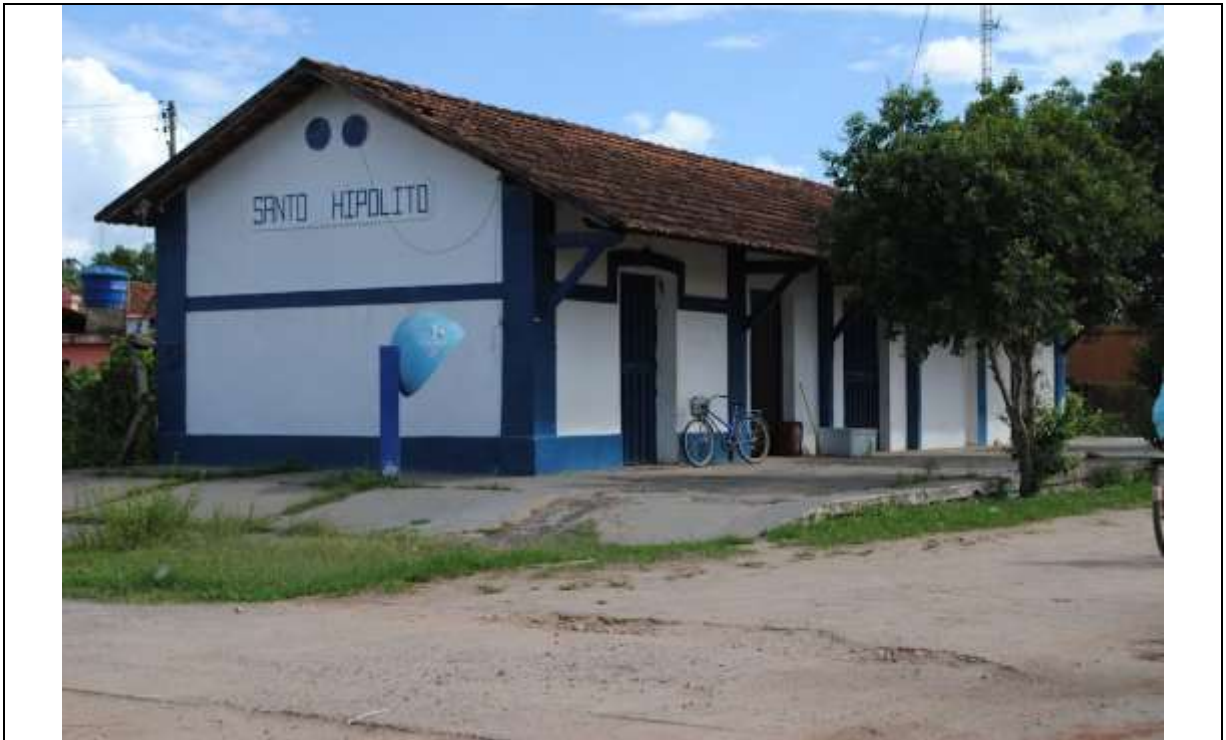
A estação, com arquitetura típica das estações ferroviárias de pequeno porte da região, encontra-se implantada paralela e em nível superior ao eixo onde passava a linha férrea, que não existe mais, apresentando-se em pavimento único. O partido é retangular com plataforma de embarque inserida junto à fachada frontal, onde passa uma via não pavimentada. O sistema construtivo é em alvenaria de tijolos cerâmicos maciços e cobertura do prédio em duas águas, com estrutura de madeira com vedação em telhas cerâmicas tipo francesas, que se estende cobrindo a plataforma de embarque, sustentada por mãos francesas em madeira. As alvenarias recebem a pintura branca e as esquadrias, mãos francesas e detalhes em massa foram pintados em azul.

Figura 03 – Prédio da Antiga Estação Ferroviária de Santo Hipólito em 2012.  
Fonte: [http://www.cidadesdomeubrasil.com.br/MG/santo\\_hipolito](http://www.cidadesdomeubrasil.com.br/MG/santo_hipolito). Acesso Agosto de 2015

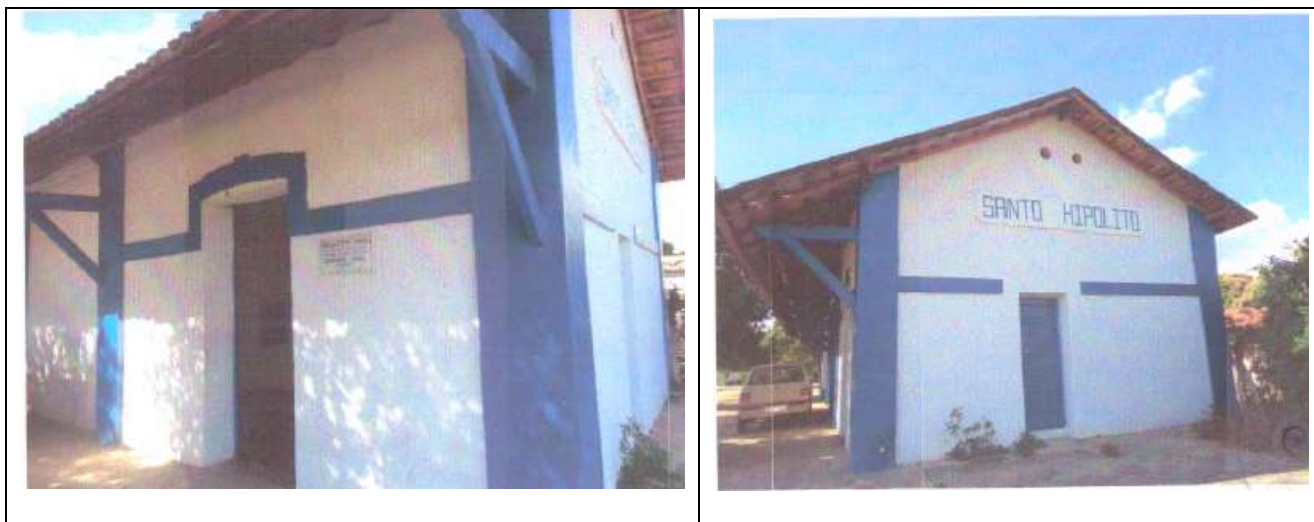
Em análise às imagens, verificou-se a presença de umidade junto à base da edificação, com umidade ascendente, sujidades, descolamento do reboco e presença de plantas invasoras. Verificou-se a presença de fiação exposta e gambiarras elétricas. O forro original foi substituído por forro em PVC que encontra solto em alguns trechos. Manchas de umidade na parte superior das alvenarias, denunciam patologias na cobertura, permitindo a infiltração de água. A plataforma possui piso cimentado trincado e com presença de vegetação invasora. Segundo informações prestadas pelo município, o terreno adjacente vem sendo ocupado / invadido pela comunidade local, o que contribui com a descaracterização do entorno.

Figuras 06 e 07 – À esquerda, fachada principal. À direita, fachada lateral direita com detalhe para a presença de umidade na parte inferior da alvenaria.

- Revisão da cobertura, prevendo substituição do madeiramento que se encontrar comprometido, utilizando madeiras adequadas para este fim e de grande resistência e durabilidade. As telhas deslocadas deverão ser assentadas em seu local original e aquelas que se encontrarem comprometidas deverão ser substituídas por outras no mesmo modelo.
- Elaborar e executar projeto elétrico conforme normas da ABNT, compatível com as atividades desenvolvidas na edificação.
- Recuperação do trecho do forro que se encontra solto.
- Manter a pintura interna e externa da edificação em bom estado de conservação e longe da umidade.

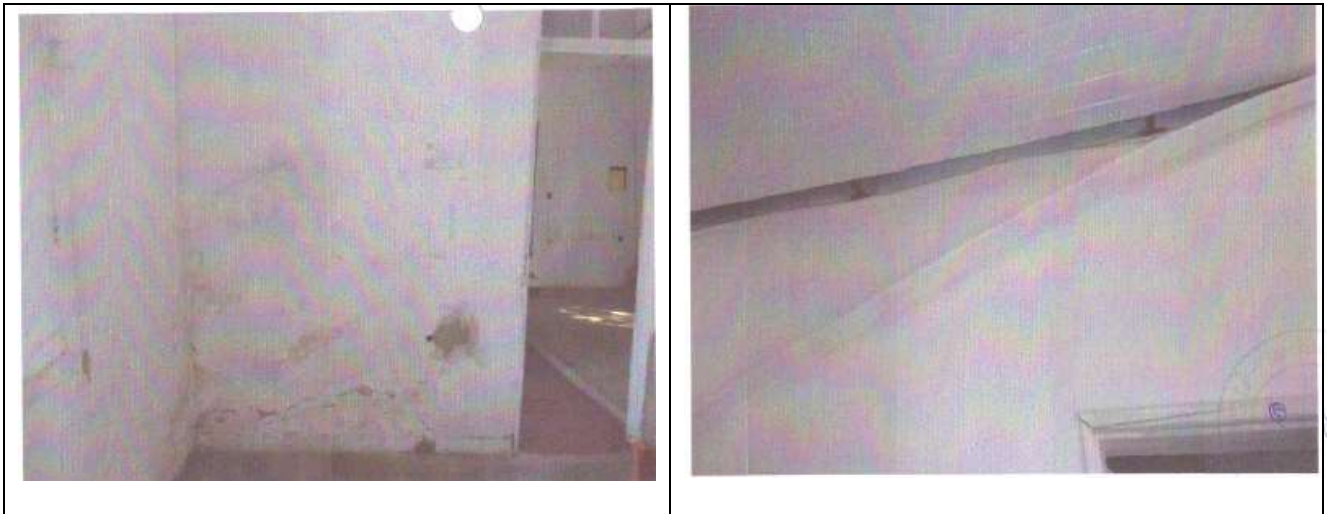
Figuras 10 e 11 – À esquerda, detalhe para a presença de umidade e sujidades na alvenaria. À direita, forro em PVC danificado.
