Estruturas Arquitetônicas e Urbanísticas

1. Município: PATOS DE MINAS – CIDADE DE PATOS DE MINAS

3. Designação: **CATEDRAL DE SANTO ANTÔNIO DE PÁDUA**

DSD-Cpm/bi 173(A)

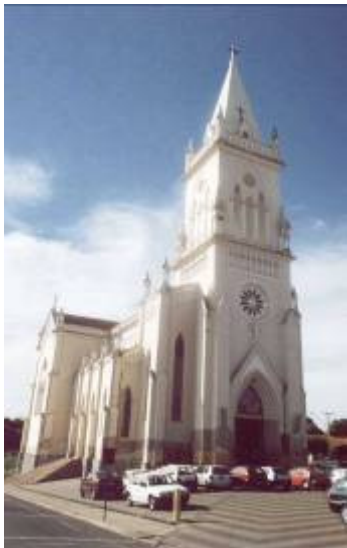
9. Documentação Fotográfica:

12. Descrição: Edifício tipo basílica, planta em cruz latina, em estilo eclético com predomínio de linhas neogóticas. O edifício caracteriza-se pela monumentalidade e verticalidade da edificação reforçado pelos traços e arcos ogivais presentes em portas e aberturas de iluminação. A caracterização do estilo através da linguagem é explorada em torno de todo conjunto, especialmente nos vãos, coroamentos e detalhes decorativos, somados a uma geometria apurada de linhas verticais. A simetria do conjunto estabelece o tratamento igual dos quatro planos de fachada e a rígida distribuição dos compartimentos internos segundo este princípio compositivo. A planta desenvolve-se em cruz latina, sendo o cruzeiro do transepto visível pelo lado externo, sem torções de coroamento. A planta organiza-se em três naves, sendo que as laterais possuem pé direito menor e permitem a iluminação zenital da nave central, através de clerestórios. Possui três altares, sendo um frontal dedicado ao Cristo Crucificado, e dois laterais no transepto: o do lado da Epístola dedicado ao Sagrado Coração de Jesus e o do lado do Evangelho dedicado à Santo Antônio de Pádua. A capela-mor possui duas sacristias laterais, com pé-direito mais baixo. A sacristia do lado da epístola é uma capela que abriga o Santíssimo Sacramento. A do lado do Evangelho abriga altar de Nossa Senhora da Abadia. Sobre o acesso frontal está localizado o coro. O torreão único guarda o relógio e a torre sineira. Sua cobertura piramidal é revestida por cerâmica. O acesso às naves é feito por três amplas escadarias, de tamanhos diferenciados devido à diferença de níveis. A portada frontal é marcada por uma arquivolta embasada por colunata adossada, possuindo verga ogival. A linguagem de maciços é enfatizada pela presença de contrafortes nas laterais, formando espessas paredes de sustentação de linhas verticais de força e não de empuxo lateral, pois as abóbadas são falsas, feitas de gesso. Os contrafortes são finalizados com pináculos em forma de pequenos torreões góticos. Apesar da linguagem neogótica, ou seja, janelas em arco ogival, pequenas rosáceas encimando estas janelas, rosácea central, abóbadas "ogivais" na parte interior, os pilares adossados de sustentação da cobertura, o interior é tomado por pouca luminosidade, devido à linguagem de massa adotada, nas partes laterais anteriores à cobertura é anunciada por uma franja de pequenos arcos ogivais embasados por pequenas colunatas. Os vãos de janelas possuem esbelta forma, caixilhos de metal, quando móveis adotam sistema basculante. A estrutura é mista, com espessos painéis de alvenaria e elementos de concreto armado. Os painéis de vedação foram executados em tijolos maciços autoportantes. A cobertura é semi ocultada, dotada de calhas e condutores embutidos, com oito águas mestras sem beirais, em telhas francesas. O embasamento apresenta rusticado imitando aparelho *opus incertum*, desenho irregular de pedras e o pano superior imita suavemente aparelho regular. O piso das naves é de ladrilho hidráulico, formando paginações que marcam os recintos. A Igreja possui uma cripta, abaixo da capela-mor aproveitando o desnível na parte posterior, local de sepultamento de autoridades eclesíásticas.

16. Análise do Estado de Conservação: O bem cultural apresenta em bom estado de conservação.

17. Fatores de Degradação: não há fatores de degradação observados.

18. Medidas de Conservação: Manutenção predial.
