CONSELHO MUNICIPAL
 DO PATRIMÔNIO CULTURAL E NATURAL DE DOIS IRMÃOS

FICHA Nº 050

Município: Dois Irmãos	Localidade: Centro
Denominação do bem: Armazém Sander	
Endereço/Localização: Av. São Miguel, 674	
Proprietário: Espólio de Lilly Sander e outros	
Inscrição Cadastral: 1010710336001.0	
Propriedade: () Pública (x) Privada () Mista () Outra	Data Aproximada:
Uso Original: Residencial/Comercial	Uso atual: comercial
Latitude:	Longitude:
Contexto: () Rural (x) Urbano () Entorno preservado (x) Entorno alterado (x) Forma conjunto () Bem isolado	
Estado de preservação: () Íntegro () Pouco alterado (x) Muito alterado (x) Descaracterizado	
Estado de conservação: (x) Bom () Precário () Em arruinação () Arruinado	
Proteção Existente: Portaria municipal de tombamento 116/2003 de 11 de abril de 2003.

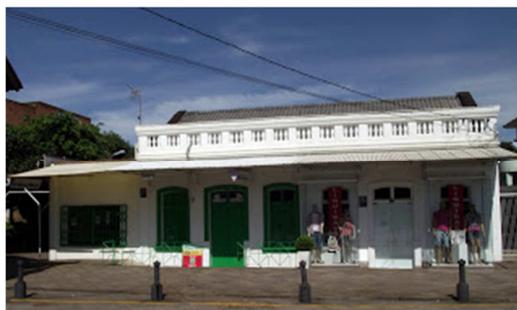
Foto da fachada principal

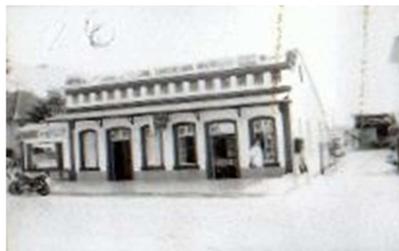
Foto do inventário de 1994.

Nesta foto percebe-se que as intervenções do telhado e da construção lateral já existiam na época do tombamento.

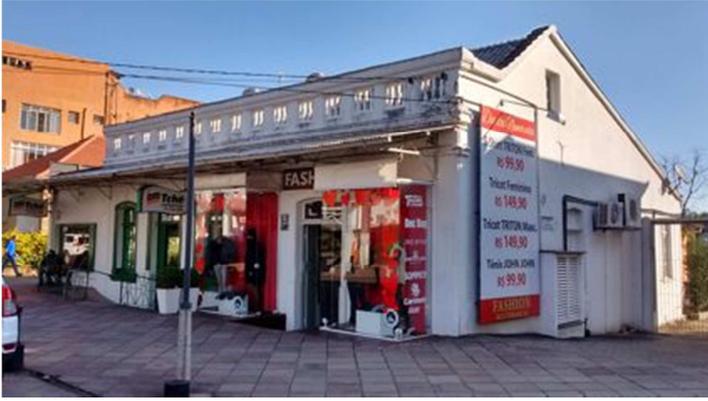
12. VOLUMETRIA

A volumetria original da edificação está bastante alterada devido a vários elementos que descaracterizam o antigo armazém, como a cobertura logo abaixo à linha da platibanda, a construção lateral, que também não é original, w aos elementos de publicidade e propaganda, esses afixados em todas as fachadas da edificação, em variados tamanhos e formatos. Não se tem uma leitura clara das características da edificação devido a essas intervenções.
