CONSELHO MUNICIPAL
 DO PATRIMÔNIO CULTURAL E NATURAL DE DOIS IRMÃOS

FICHA Nº 035

Município: Dois Irmãos	Localidade: Centro
Denominação do bem: Casa Arno Sauressig	
Endereço/Localização: Av. São Miguel, nº 1394	
Proprietário: Arno Henrique Sauressig	
Inscrição Cadastral:	
Propriedade: () Pública (x) Privada () Mista () Outra	Data Aproximada: 1864
Uso Original: Residencial	Uso atual: Comercial
Latitude:	Longitude:
Contexto: () Rural (x) Urbano () Entorno preservado (x) Entorno alterado () Forma conjunto () Bem isolado	
Estado de preservação: (x) Íntegro () Pouco alterado () Muito alterado () Descaracterizado	
Estado de conservação: () Bom (x) Precário () Em arruinamento () Arruinado	
Proteção Existente: Portaria municipal de tombamento 262/2006 de 19 de outubro de 2006.

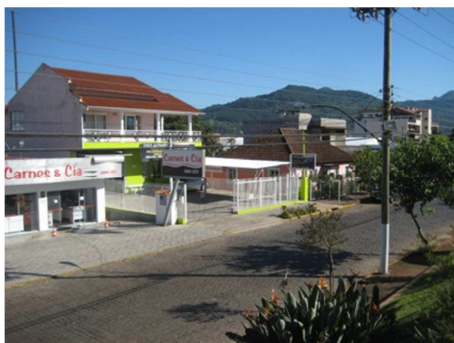
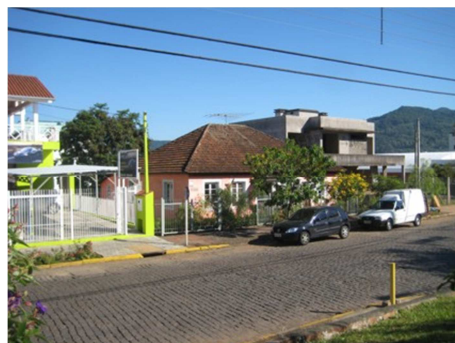
O entorno imediato, principalmente as duas edificações adjacentes a casa tombada interferem nas visuais do bem.

A visual mais privilegiada se dá a partir do deslocamento na Rua 7 de Setembro até a Av. São Miguel.

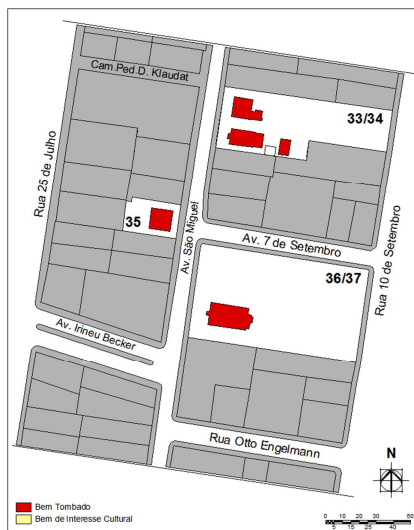
6. PLANTA/CROQUI DE SITUAÇÃO

A Casa Saueressig está inserida num contexto urbano com outros dois bens tombados, as igrejas evangélicas. Constitui um entorno privilegiado, no contexto de preservação e valorização de bens culturais. A visual gerada a partir do deslocamento na Rua Sete de Setembro permite uma fruição peculiar a esse bem, pois o centro da casa se aproxima muito ao centro da rua.

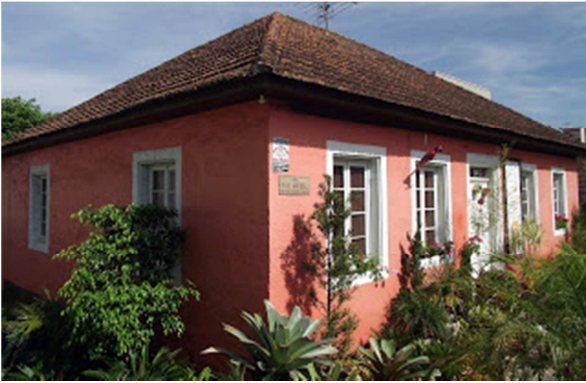
<p>O volume da edificação é prismático retangular e sobre ele se compõe o telhado de quatro águas. O fato de a casa encontrar-se abaixo do nível da rua não prejudica as visuais que se projetam ao bem. O volume do telhado e a fachada simétrica são elementos marcantes da edificação.</p>

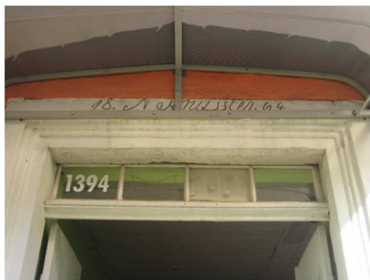
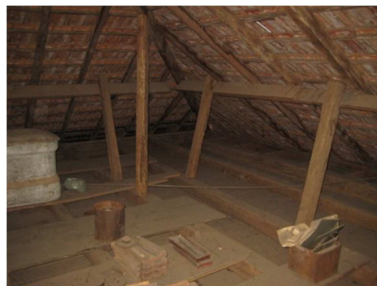
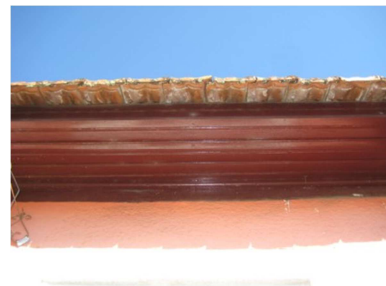
<p>À esquerda</p> <p>Detalhe da estrutura enxaimel da casa, que pela fachada não é perceptível por estar rebocada.</p>

Enxaimel rebocado e pintado.

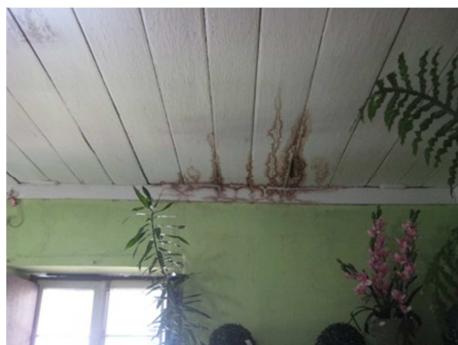
Presença de infiltração na edificação.
