CONSELHO MUNICIPAL
 DO PATRIMÔNIO CULTURAL E NATURAL DE DOIS IRMÃOS

FICHA Nº 008

Município: Dois Irmãos	Localidade: União
Denominação do bem: Casa Família Engelmann	
Endereço/Localização: Rua 10 de Setembro, nº 2310	
Proprietário: Rubem Reinaldo Engelmann e Outros	
Inscrição Cadastral: 1020590237001.2	
Propriedade: () Pública (x) Privada () Mista () Outra	Data Aproximada: 1870
Uso Original: Residencial e Comercial	Uso atual: Residencial
Latitude:	Longitude:
Contexto: () Rural (x) Urbano () Entorno preservado () Entorno alterado () Forma conjunto () Bem isolado	
Estado de preservação: (Antiga venda) (x) Integro () Pouco alterado () Muito alterado () Descaracterizado	
Estado de conservação: (Antiga venda) (x) Bom () Precário () Em arruinação () Arruinado	
Proteção Existente: Portaria municipal de tombamento 116/2003 de 11 de abril de 2003.

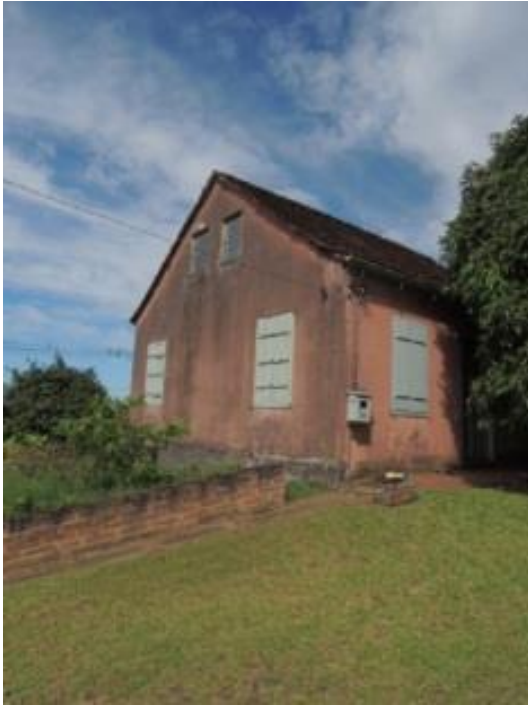
Foto 16. Volumetria da casa.

A volumetria da casa é retangular prismática com uma cobertura de duas águas formando uma fachada com oitão voltada para a via. Apesar de a volumetria ser bastante simples a casa se destaca na paisagem por estar em um nível bastante superior ao nível da via de circulação.

A casa possui dois volumes que indicam duas etapas de construção. A primeira etapa seria a casa da antiga venda (foto 16). A segunda etapa seria o aumento para instalação da cozinha e banheiro (foto 17).

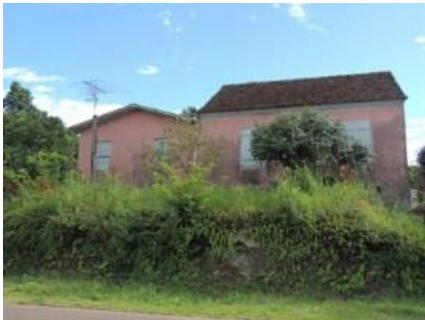
Foto 17. Vista da fachada sul.

Na fachada sul se percebe claramente a segunda etapa de construção. Com a posição das duas águas contrárias a primeira construção e com a cumeeira mais baixa. Dessa forma os dois volumes ficam bem caracterizados. Cada cobertura possui um tipo de telha e as esquadrias também se diferenciam em tamanho e no seu desenho.

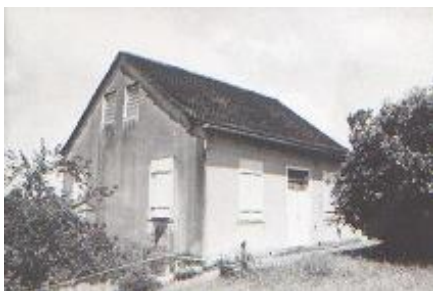
Foto 18. Imagem do Inventário de 1994.

A imagem ao lado é a foto cadastrada na ficha de inventário no levantamento realizado em 1994. Percebe-se que o oitão da fachada leste já havia sido modificado com a instalação de duas esquadrias metálicas tipo basculantes.

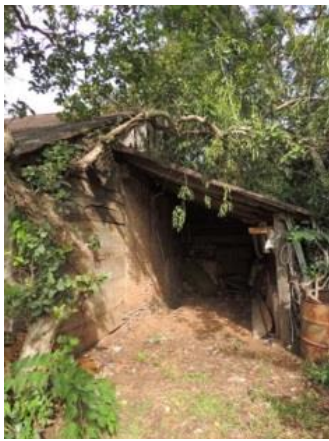
Casa ENXAIMEL

Vista fachada norte.
Edificação existe junto à Casa Engelmann.
Atualmente utilizada como depósito pela família.
A casa encontra-se em processo de arruinamento.

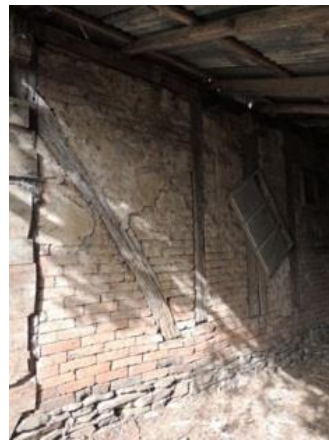
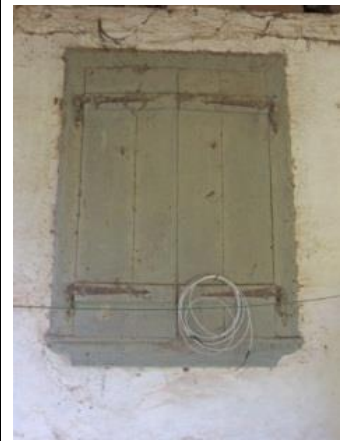
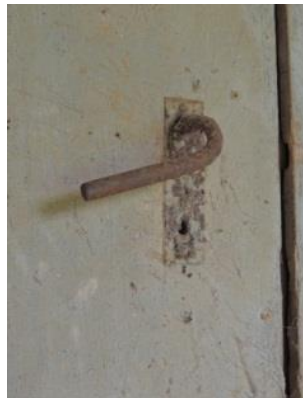
Casa ENXAIMEL

Detalhe ferragem porta principal.
(foto à esquerda)

Portas de madeira.
Abaixo, à esquerda Porta da fachada principal e foto abaixo fachada lateral.

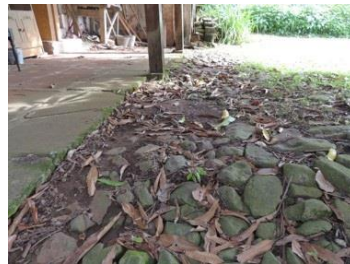
Casa ENXAIMEL

Pavimentação com seixo rolado.

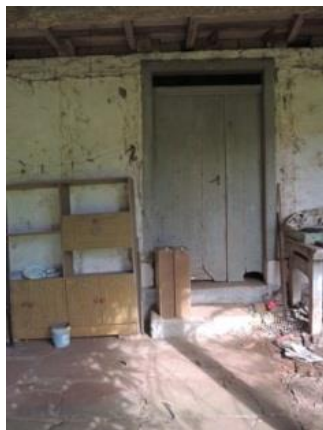
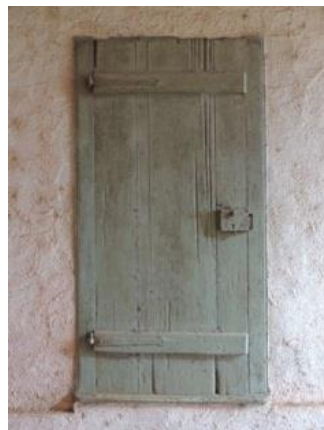
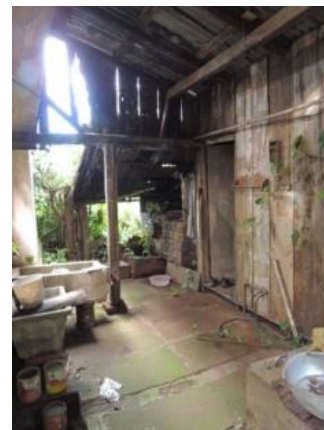
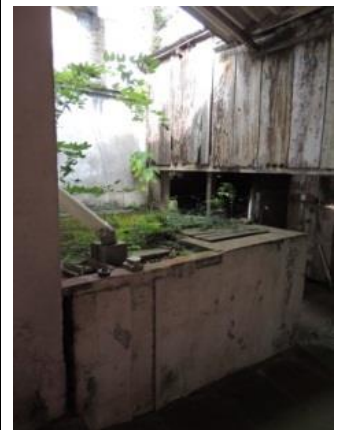
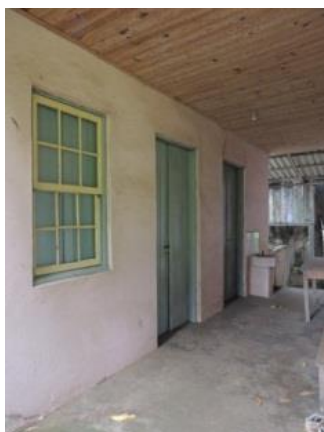
COZINHA E BANHEIROS
(bloco anexo)

Vista do corredor existente entre a cozinha e a casa enxaimel. Construção posterior à antiga venda para abrigar cozinha e banheiro.

A cobertura desse espaço não é original à casa.

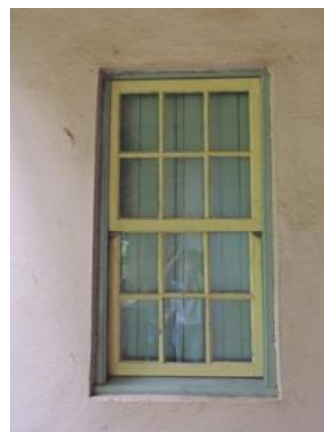
Janela do anexo.
Estrutura de madeira tipo guilhotina com caixilhos de vidro e tampão interno de duas folhas.
