CONSELHO MUNICIPAL
 DO PATRIMÔNIO CULTURAL E NATURAL DE DOIS IRMÃOS

FICHA Nº 054

Município: Dois Irmãos	Localidade: Centro
Denominação do bem: Casa Família Wendling	
Endereço/Localização: Av. São Miguel, 552	
Proprietário: Ariberto Wendling e Outros	
Inscrição Cadastral: 1010720149001	
Propriedade: () Pública (x) Privada () Mista () Outra	Data Aproximada:
Uso Original: Residencial	Uso atual: imóvel desocupado
Latitude:	Longitude:
Contexto: () Rural (x) Urbano (x) Entorno preservado () Entorno alterado () Forma conjunto () Bem isolado	
Estado de preservação: () Íntegro (x) Pouco alterado () Muito alterado () Descaracterizado	
Estado de conservação: () Bom () Precário (x) Em arruinação () Arruinado	
Proteção Existente: Portaria municipal de tombamento nº 393 de 24 de setembro de 2008.

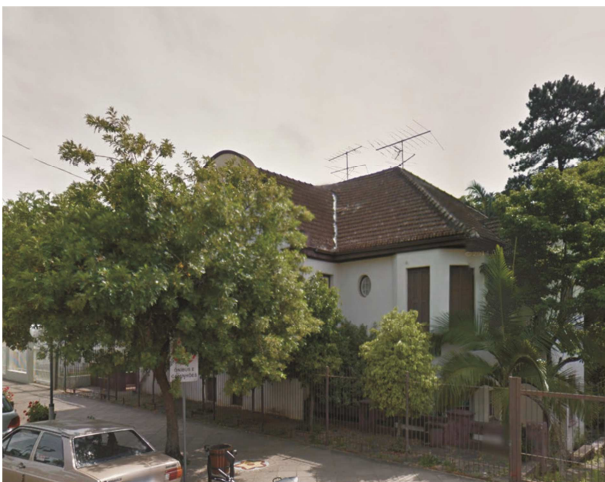
14. VOLUMETRIA

A volumetria da casa é excepcional. A planta da casa é simétrica e as esquadrias se repetem nas fachadas. Volumetria muito recortada, composta por vários prismas entre-encaixados. O telhado é em várias águas e parte da fachada é de frontão.

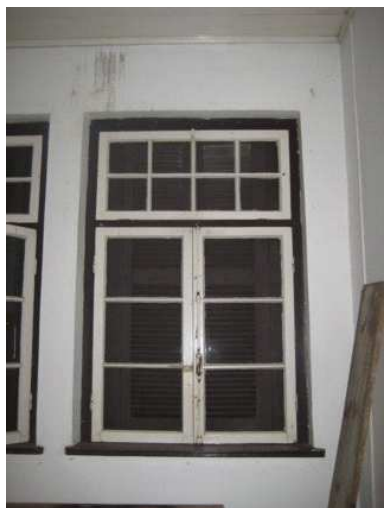
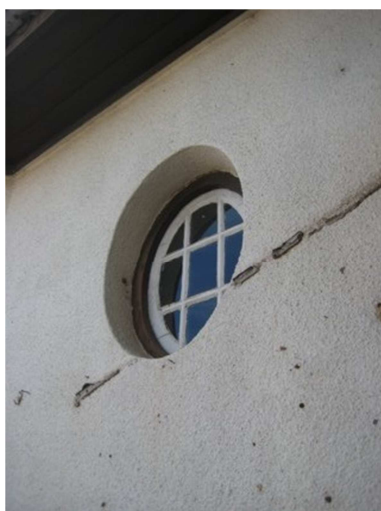
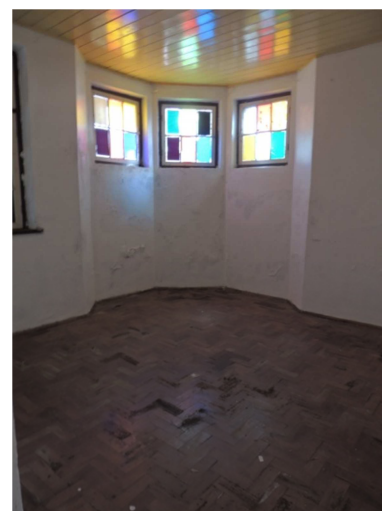
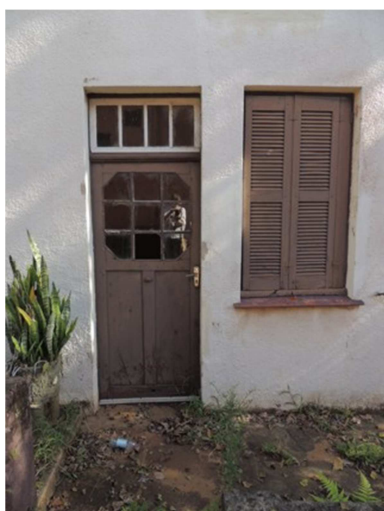
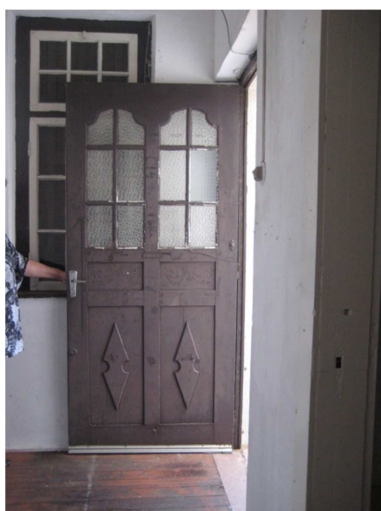
15. FOTOS E ILUSTRAÇÕES DE DETALHES IMPORTANTES

Alvenarias de tijolo maciço rebocado e pintado.

Telha francesa com estrutura em madeira.

Esquadrias de madeira.

Portas de madeira e vidro com caixilho e com bandeira com ventilhão.

Janelas de 4 folhas com bandeira de vidro com caixilho.
