CONSELHO MUNICIPAL
 DO PATRIMÔNIO CULTURAL E NATURAL DE DOIS IRMÃOS

FICHA Nº 053

Município: Dois Irmãos	Localidade: Centro
Denominação do bem: Casa Kolling 02	
Endereço/Localização: Av. São Miguel, 555	
Proprietário: Vale Serra Construções Ltda	
Inscrição Cadastral: 1010470356002	
Propriedade: () Pública (x) Privada () Mista () Outra	Data Aproximada:
Uso Original: Comercial	Uso atual: Comercial
Latitude:	Longitude:
Contexto: () Rural (x) Urbano () Entorno preservado (x) Entorno alterado () Forma conjunto () Bem isolado	
Estado de preservação: (x) Íntegro () Pouco alterado () Muito alterado () Descaracterizado	
Estado de conservação: (x) Bom () Precário () Em arruinação () Arruinado	
Proteção Existente: Portaria municipal de tombamento 116/2003 de 11 de abril de 2003.

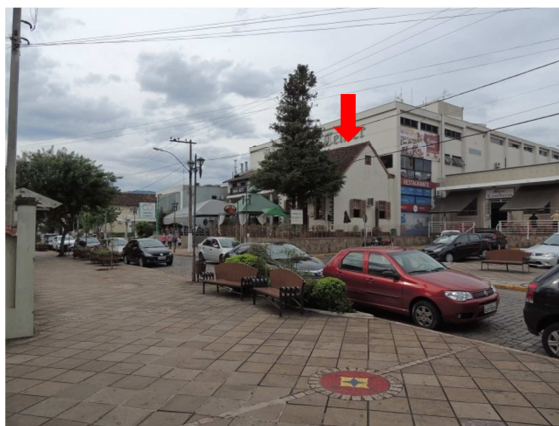
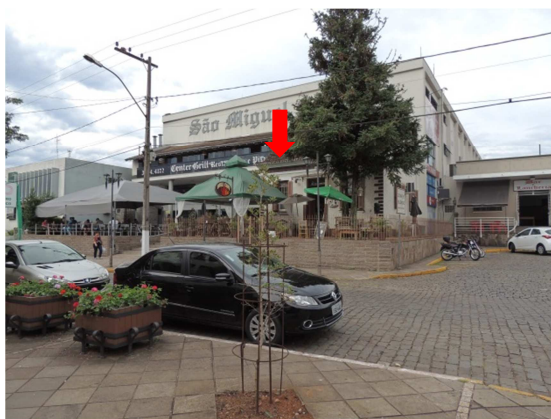
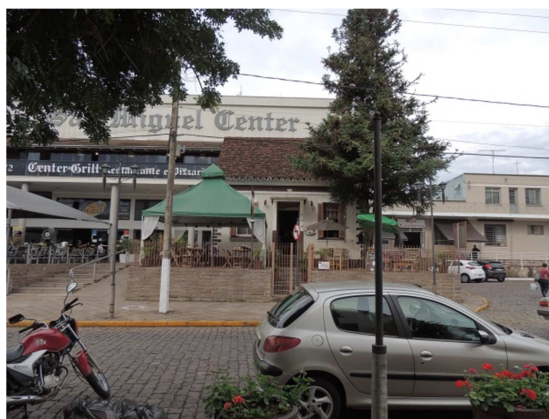
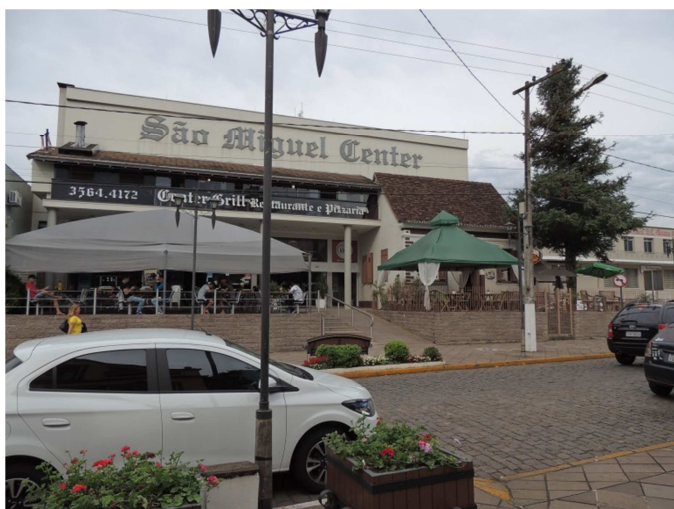
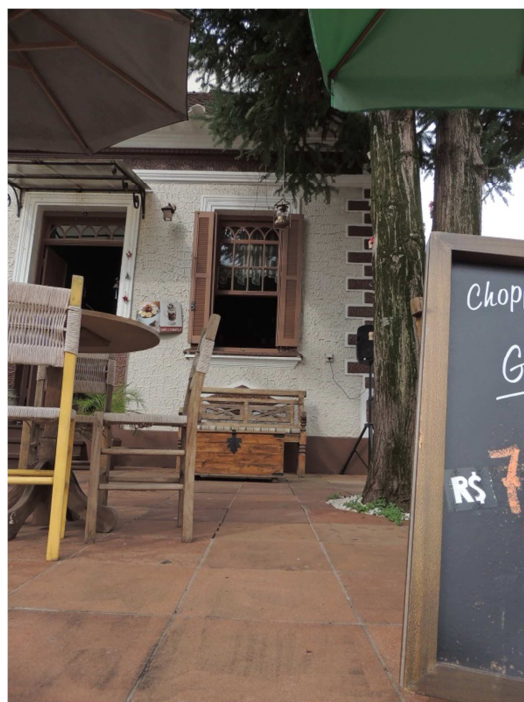
4. FOTOS ATUAIS:

Tijolo cerâmico rebocado.

Telha cerâmica tipo cauda de castor. Possui beiral em telha capa canal.

Janelas – esquadria de madeira com duas folhas venezianadas externas e folha de guilhotina interna de vidro com caixilho, possui bandeira desenhada. Dimensão: Larg. 0,90m. Altura 1,90m.

Porta Principal – esquadria de madeira de duas folhas e bandeira de vidro encaixilhado. Dimensão: Larg. 1,10m. Altura 2,60m.

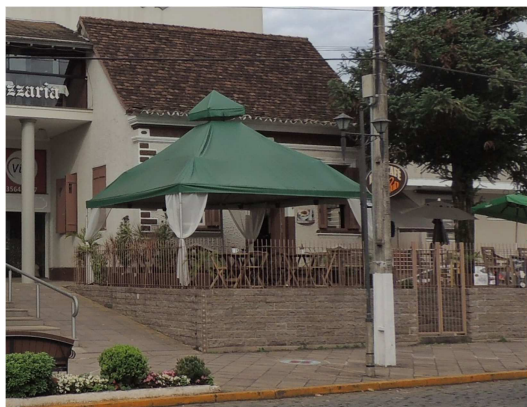
14. VOLUMETRIA

A volumetria é prismática de base retangular e sobre ela se compõem um telhado de duas águas. Apesar de a volumetria ser bastante simples a sua leitura torna-se prejudicada pela intervenção no entorno, pois a edificação nova não possui nenhum recuo ou composição de alinhamentos com o bem cultural, descaracterizando a ambiência de entorno do bem.
