CONSELHO MUNICIPAL  
 DO PATRIMÔNIO CULTURAL E NATURAL DE DOIS IRMÃOS

FICHA Nº 028

<b>Município:</b> Dois Irmãos	<b>Localidade:</b> Centro
<b>Denominação do bem:</b> Casa Konrath	
<b>Endereço/Localização:</b> Av. São Miguel, nº1619	
<b>Proprietário:</b> Espólio Darcy Lothar Weber	
<b>Inscrição Cadastral:</b> 1010530368001.7	
<b>Propriedade:</b> ( ) Pública (x) Privada ( ) Mista ( ) Outra	<b>Data Aproximada:</b> 1922
<b>Uso Original:</b> Residencial	<b>Uso atual:</b> Institucional público
<b>Latitude:</b>	<b>Longitude:</b>
<b>Contexto:</b> ( ) Rural (x) Urbano ( ) Entorno preservado ( ) Entorno alterado ( ) Forma conjunto ( ) Bem isolado	
<b>Estado de preservação:</b> (x) Íntegro ( ) Pouco alterado ( ) Muito alterado ( ) Descaracterizado	
<b>Estado de conservação:</b> (x) Bom ( ) Precário ( ) Em arruinação ( ) Arruinado	
<b>Proteção Existente:</b> Portaria municipal de tombamento 116/2003 de 11 de abril de 2003.

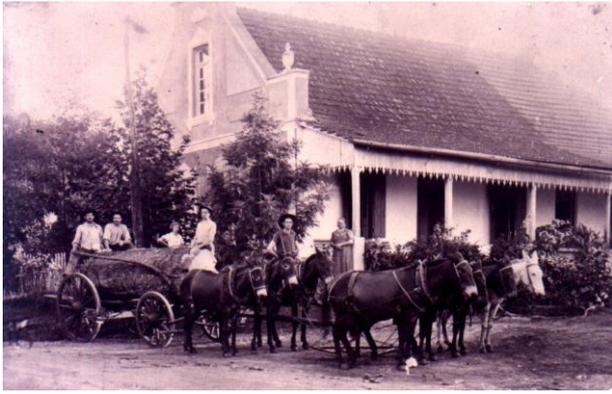
Vista da edificação antes do rebaixamento da Av. São Miguel.  
Fonte: Acervo do Museu Histórico Municipal de Dois Irmãos.

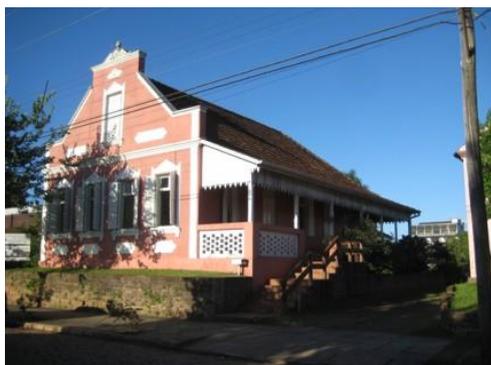
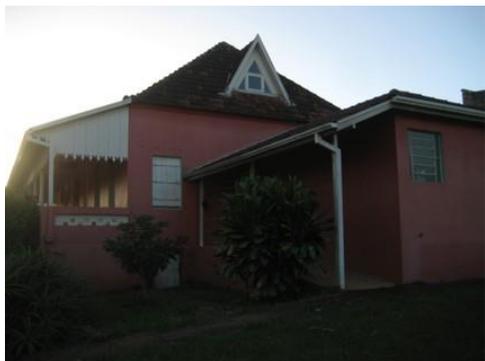
A edificação é dividida em duas volumetrias: principal e lateral. O corpo principal da edificação é composto por fachada com frontão e elementos ecléticos de fachada (cimalhas, molduras, frisos e volutas). A volumetria do corpo principal tem forma retangular prismática e sobre este volume se compõe o telhado de três águas, duas para as laterais do terreno e uma água para os fundos do terreno e é o espaço onde se encontra o sótão. O volume lateral da varanda em uma água, com inclinação/caimento para a lateral. Neste, encontram-se os lambrequins de madeira sob as telhas. A escada lateral que acessa a varanda é posterior, não original, bem como a

mansarda na água com caimento para os fundos. O anexo dos fundos, também é posterior, construído no ano de 2003 (fotos ao lado), durante as obras de restauração da casa. A casa se destaca no entorno pela posição elevada em que se encontra no terreno.

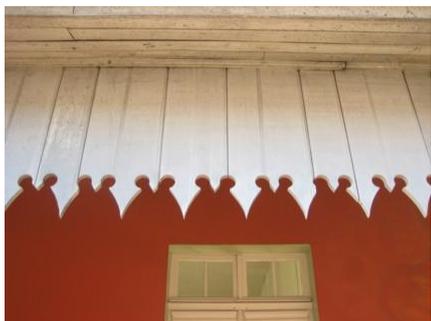
### FACHADA LATERAL:

Na varanda lateral do pavimento térreo estão localizados os lambrequins em madeira, em bom estado de conservação, com pintura recente.

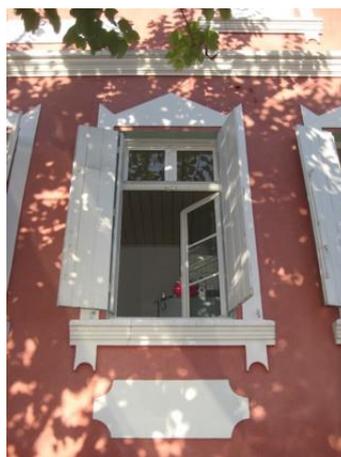
### FACHADA FRONTAL

Esquadria externa do pavimento térreo. Em duas folhas com caixilhos de madeira e vidro, com bandeira e tampão. Esquadrias em bom estado com pintura recente. Dimensões (LxA/P) cm: 90x193/88 cm.

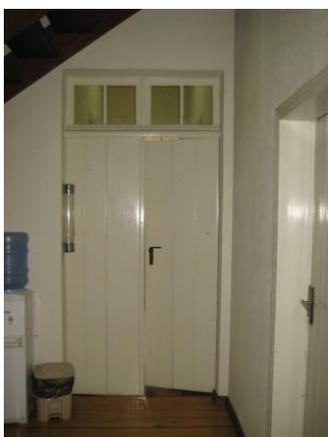
### INTERIOR:

Porta interna em madeira, duas folhas com bandeira vidro fixo, localizada sob a escada do sótão. Em bom estado com recente pintura.

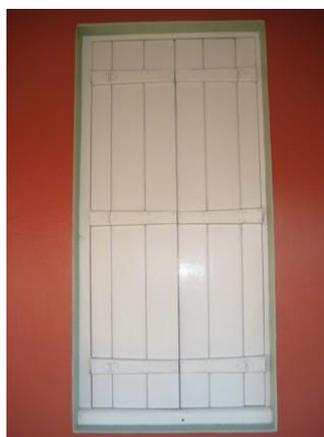
### FACHADA LATERAL

Janela lateral em madeira duas folhas, localizada na varanda lateral, em bom estado com recente pintura.

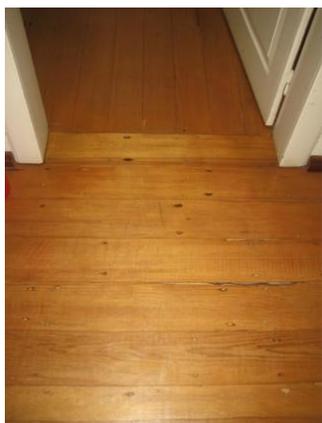
### INTERIOR:

Foto do assoalho com vista da sala de frente para o corredor.

A casa não possui nenhum mobiliário original. Parte do piso interno da casa foi alterado. Somente o tabuão de madeira nas salas frontais é original.

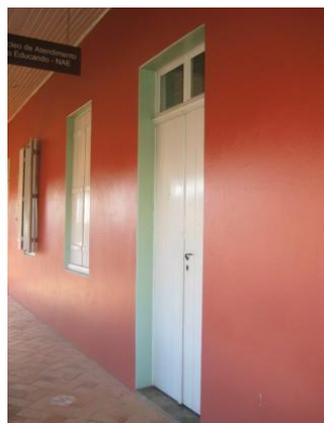
### FACHADA LATERAL

Porta lateral em madeira externa, localizados na varanda lateral do 1º pavimento. Em bom estado com recente pintura.

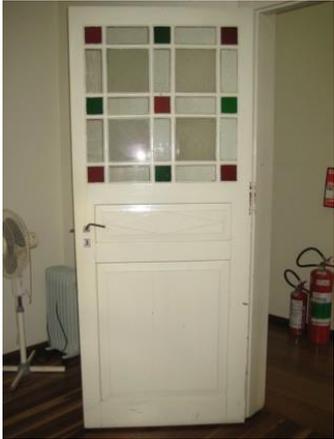
<p><b>PORTA INTERNA:</b> Esquadria de madeira com vidraçaria trabalhada em desenho geométrico.</p>

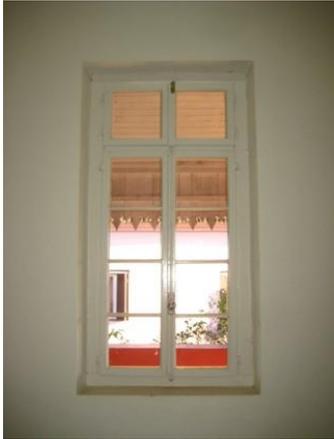
<p><b>JANELA:</b> Folhas Internas: Janela de vidro com caixilho e bandeira.</p>

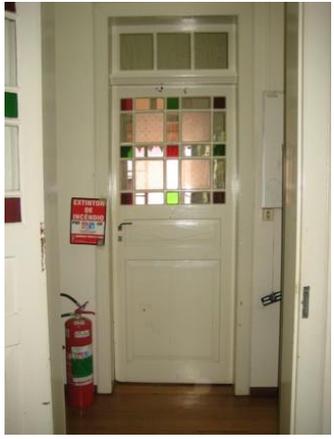
<p><b>PORTA INTERNA:</b> Esquadria de madeira com vidraçaria trabalhada em desenho geométrico. Esta porta acessa a sala que dá para a fachada principal. Diferentemente da esquadria da foto de cima, esta apresenta uma bandeira de vidro com caixilho.</p>

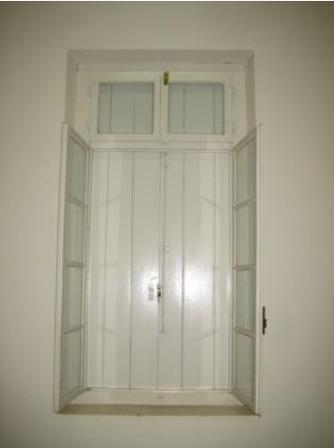
<p><b>JANELA:</b> Folhas Externas: Janela de madeira de duas folhas de tampão.</p>

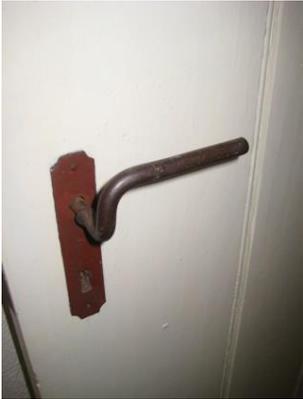
<p>Ferragem de esquadria interna.</p>

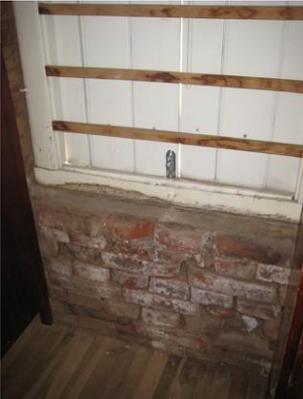
Paredes internas e externas em tijolo cerâmico com estrutura auto-portante.  
Assentamento dos tijolos com argamassa de barro. (ver foto abaixo).

<p>Vista da parede sem reboco. (parede da fachada frontal, a partir do sótão) Aqui se percebe que a argamassa de assentamento é de barro. Tijolo apresenta formação de efluorecência salina, que contribui na deterioração da cerâmica.</p>

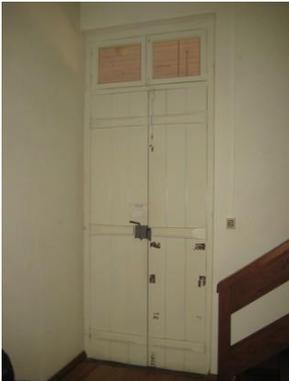
<p>PORTA EXTERNA Vista interna. Porta que dá acesso à área lateral.</p>

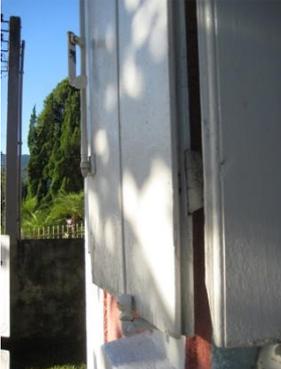
<p>Cremalhas originais.</p>
