CONSELHO MUNICIPAL
 DO PATRIMÔNIO CULTURAL E NATURAL DE DOIS IRMÃOS

FICHA Nº

013

| Denominação do bem: Casa Auler | |

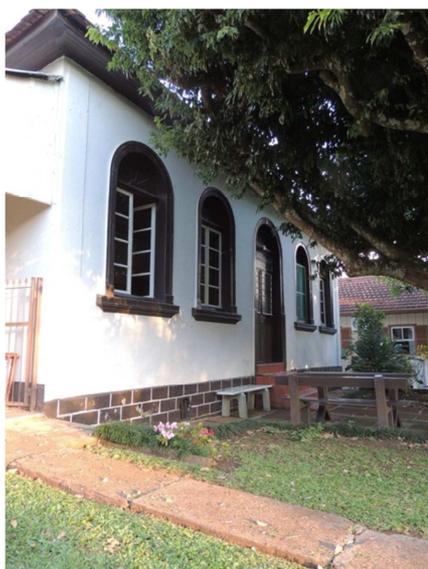
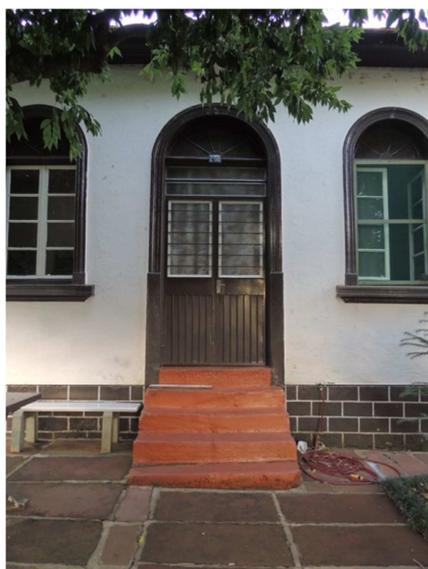
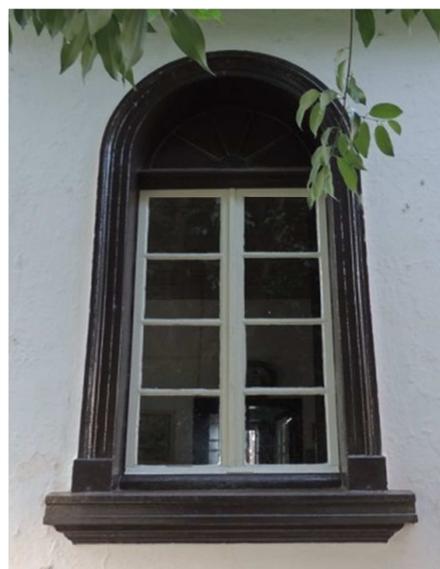
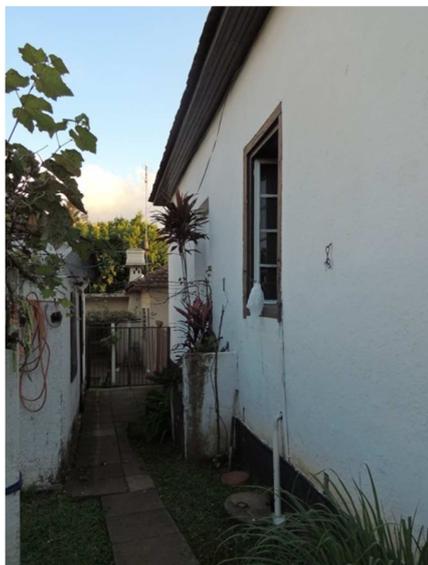
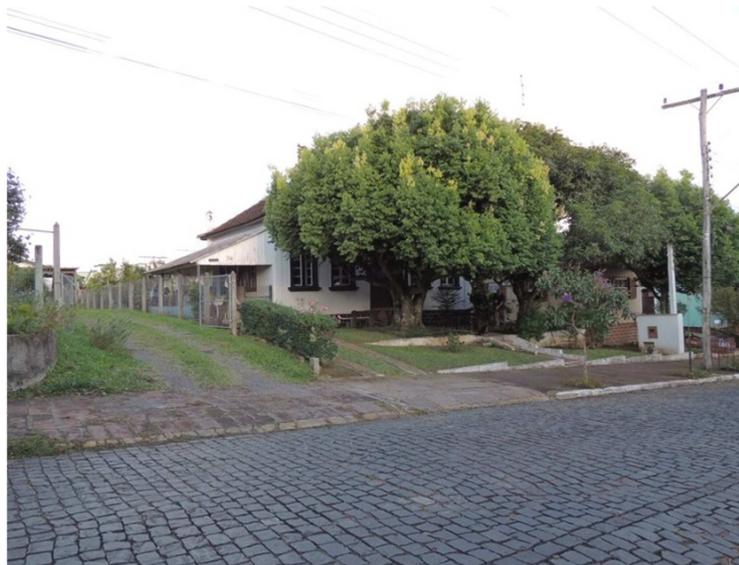
4. FOTOS ATUAIS:

| Estado de preservação: () Íntegro (x) Pouco alterado () Muito alterado () Descaracterizado | |
| Estado de conservação: () Bom (x) Precário () Em arruinamento () Arruinado | |

A edificação possui uma volumetria bastante simples, com forma retangular prismática e sobre esse volume se desenvolve o telhado de quatro águas, formando um telhado com cumeeira bastante alta.

A fachada simétrica sobre a volumetria simples dá um caráter imponente à edificação.

O desenho da fachada principal remete à arquitetura de imigração pomerana, comum por suas janelas em arco pleno. O arco é a característica fundamental da casa, único exemplar existente na Av. São Miguel.

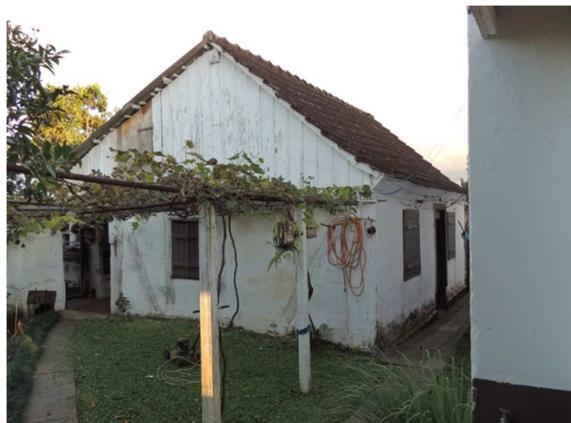
Casa Enxaimel existente no fundo do lote.

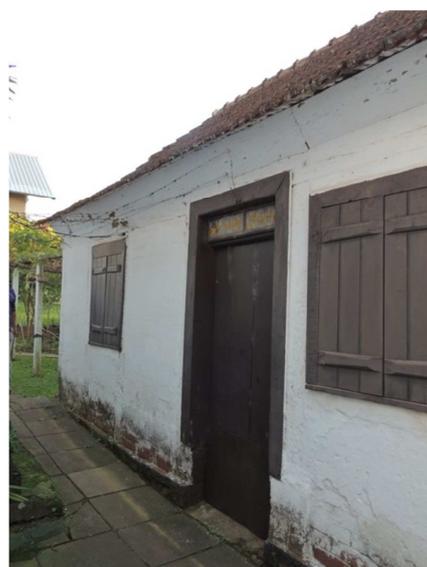
Fachada casa enxaimel.

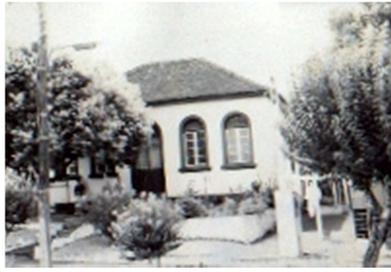
Foto do Inventário de 1994.
Fonte: acervo Prefeitura Municipal de Dois Irmãos

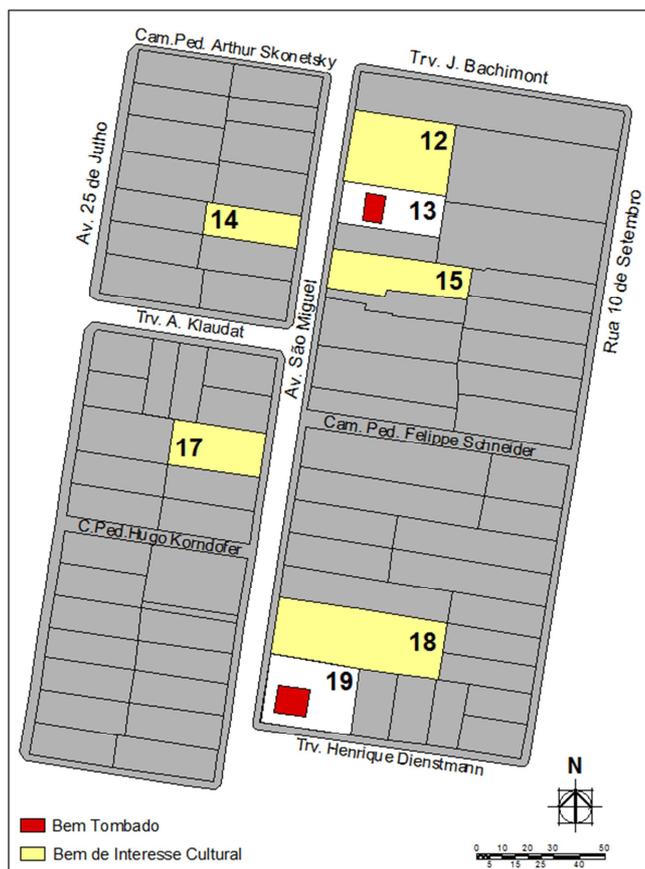
6. PLANTA/CROQUI DE SITUAÇÃO

A Casa Auler encontra-se em terreno com pouco alicive. Apesar de o recuo de ajardinamento possuir duas árvores com copas bastante grandes, ainda é possível visualizar a fachada da casa. Segundo a família, a sobra das árvores é muito utilizada para o chimarrão de final de tarde, principalmente durante os dias de verão. O entorno da casa é homogêneo permitindo um excelente fruição do bem cultural.

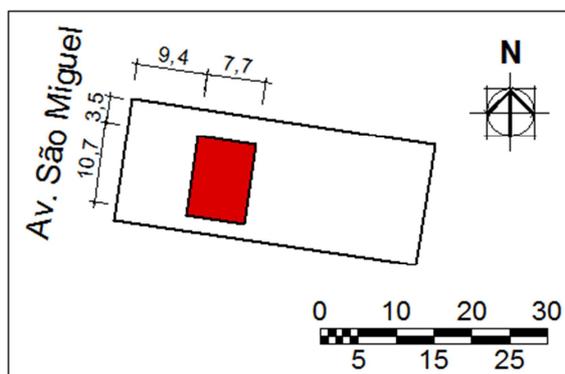
8. PLANTA/CROQUI DE LOCALIZAÇÃO

O acesso à casa se dá por dois patamares. O recuo avantajado permite que a imponência da casa seja percebida com bastante clareza. Na parte dos fundos da casa encontra-se uma edificação enxaimel, a qual é utilizada pela família como dispensa. Junto à casa enxaimel encontra-se uma horta cultivada pelas filhas de dona Selma Auler.

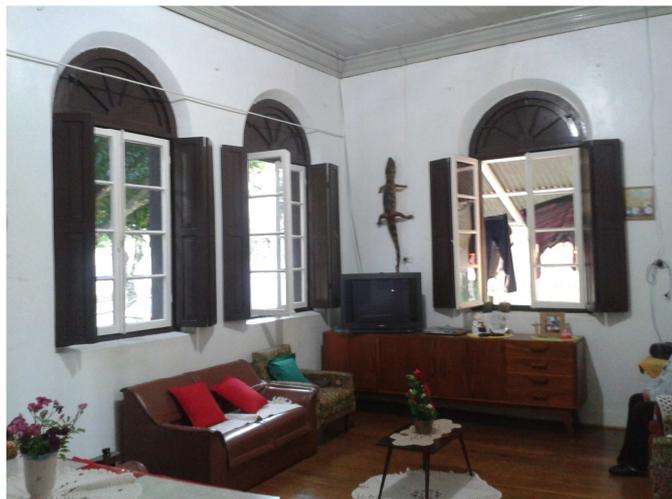
Vista interna da sala de estar.

A casa possui um tirante metálico para estabilização das paredes. Foi colocado pela família Auler.

As paredes externas da casa possuem uma espessura superior à maioria das casas, conferindo uma característica robusta à edificação. As paredes são auto-portantes de tijolo cerâmico e já sofreram intervenção com um tirante metálico.

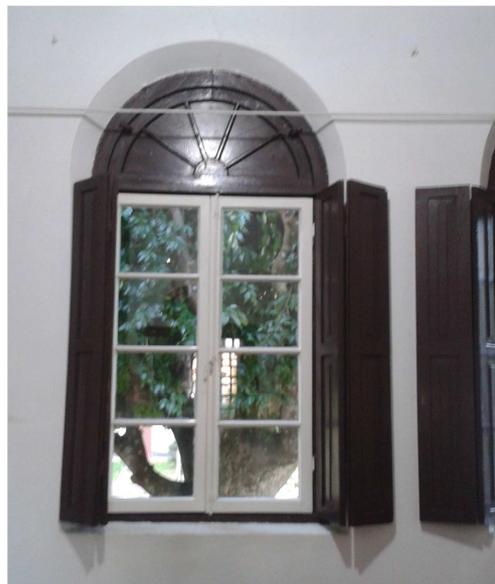
Janelas de 4 folhas: duas folhas externas de vidro com caixilho e duas folhas internas com tampão (cada folha de tampão possui dobradiça, possibilitando aberturas parciais da esquadria).

Vista interna da janela.

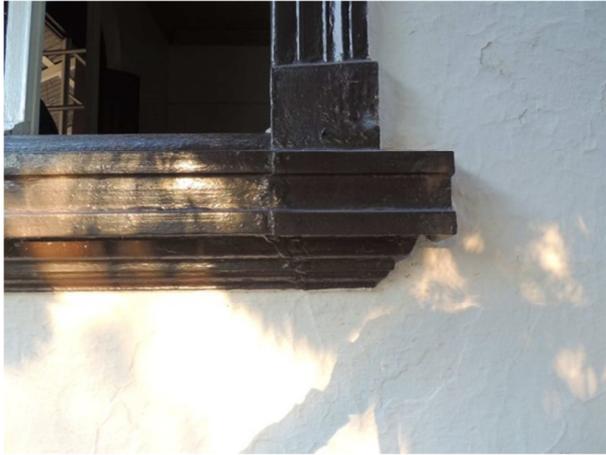
Detlahe da Janela
Moldura com frisos
