CONSELHO MUNICIPAL
 DO PATRIMÔNIO CULTURAL E NATURAL DE DOIS IRMÃOS

FICHA Nº 027

Município: Dois Irmãos	Localidade: União
Denominação do bem: Museu Histórico Municipal	
Endereço/Localização: Av. São Miguel, nº 1658	
Proprietário: Prefeitura Municipal de Dois Irmãos	
Inscrição Cadastral: 1020650138001.1	
Propriedade: (x) Pública () Privada () Mista () Outra	Data Aproximada: primeira metade do séc.XIX
Uso Original: moradia/comércio	Uso atual: Museu
Latitude:	Longitude:
Contexto: () Rural (x) Urbano () Entorno preservado (x) Entorno alterado () Forma conjunto () Bem isolado	
Estado de preservação: () Íntegro (x) Pouco alterado () Muito alterado () Descaracterizado	
Estado de conservação: () Bom (x) Precário () Em arruinamento () Arruinado	
Proteção Existente: Portaria municipal de tombamento 116/2003 de 11 de abril de 2003.

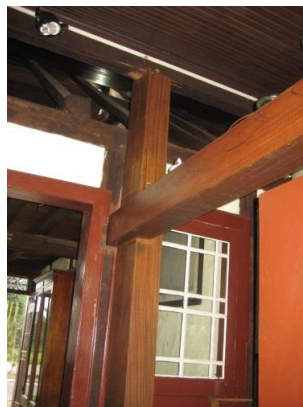
Vista da intervenção estrutural realizada. Não faz parte da estrutura original da casa.

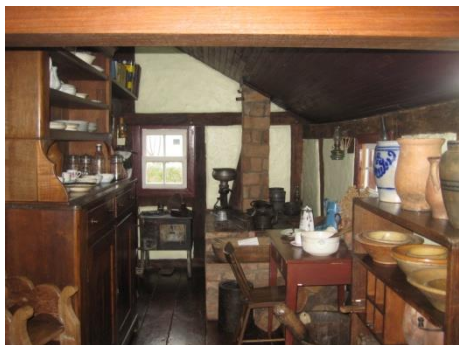
Vista geral da cozinha.
Fogão a lenha não é original da casa.
