Inventário de Identificação de Bens Culturais Imóveis do Sistema Ferroviário

Denominação: Estação de Aristides Lobo

Localização: Aristides Lobo, Km115,479 da Linha Centro. Município: Barra do Pirai

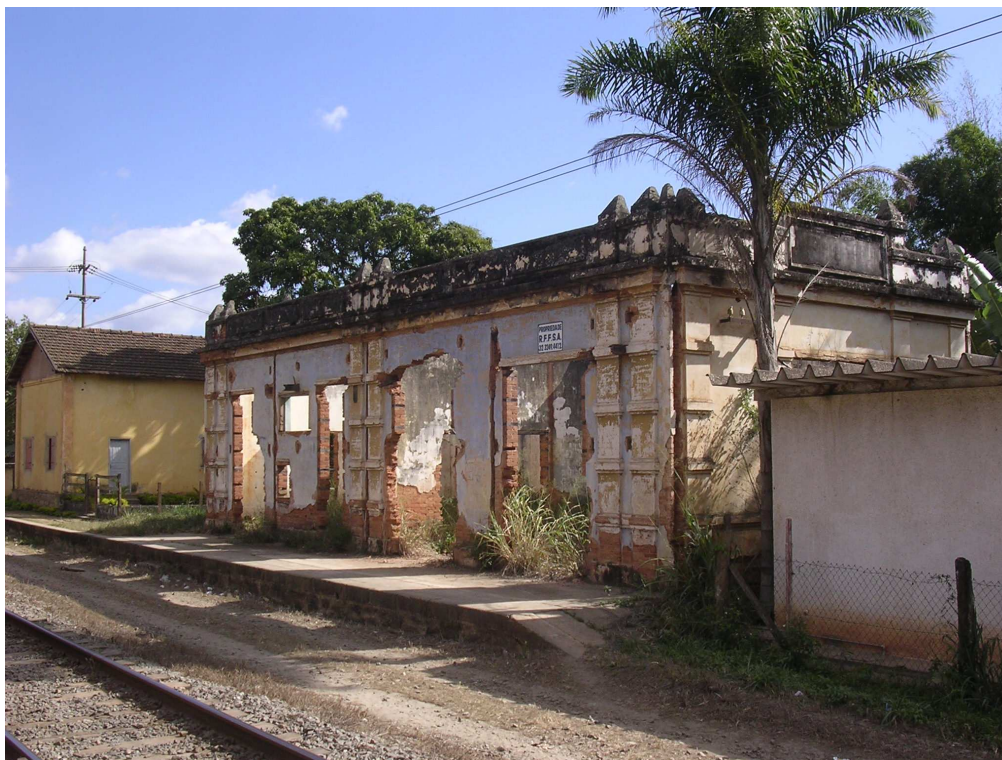
Foto de Ana Lucia Vieira dos Santos.
Data: 19 de junho de 2006.

Edifício de planta retangular, com características ecléticas. A construção é de tijolos maciços emboçados, com vãos de verga reta, já sem esquadrias. Apresenta platibanda, mas o telhado está perdido. Os cunhais e pilares são marcados por faixas decorativas de argamassa.

Arruinada

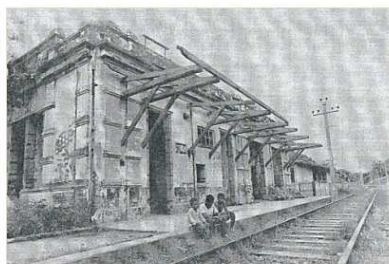
A estação já em ruínas, em 1989. Foto de *O Estado de S. Paulo*
