DINÂMICA GEOAMBIENTAL DO SISTEMA HÍDRICO MACEIÓ/PAPICU  
FORTALEZA -CEARÁ

Dissertação apresentada ao curso de Mestrado em Desenvolvimento e Meio Ambiente da Universidade Federal do Ceará, como requisito parcial para obtenção do título de mestre em Desenvolvimento e Meio Ambiente.

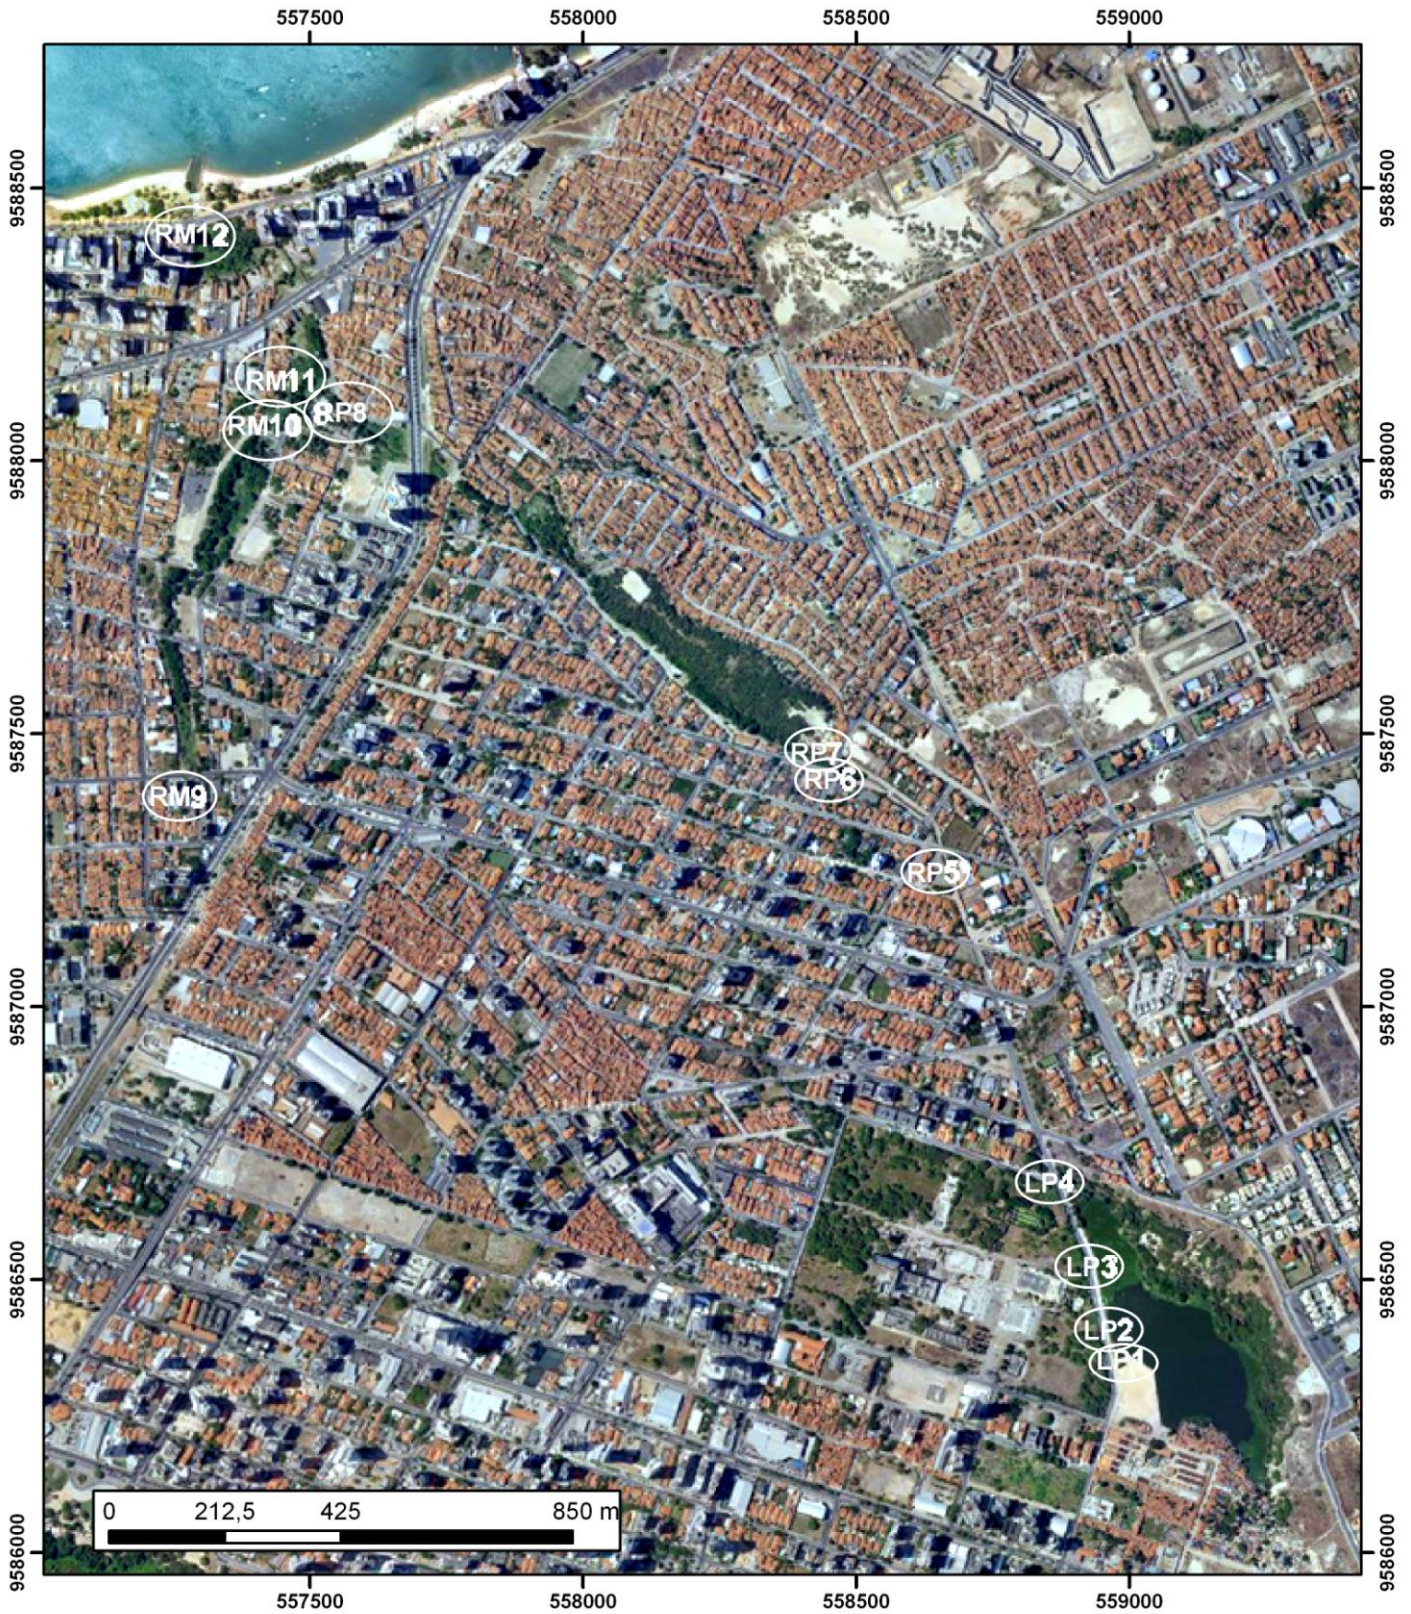
**Figura 02** – Locais de coleta das amostras de água  
Fonte: Google Maps (2010)

RM12	Foz, antes do calçadão da avenida Beira Mar	557.325,11 / 9.588.481,50	Riacho Maceió

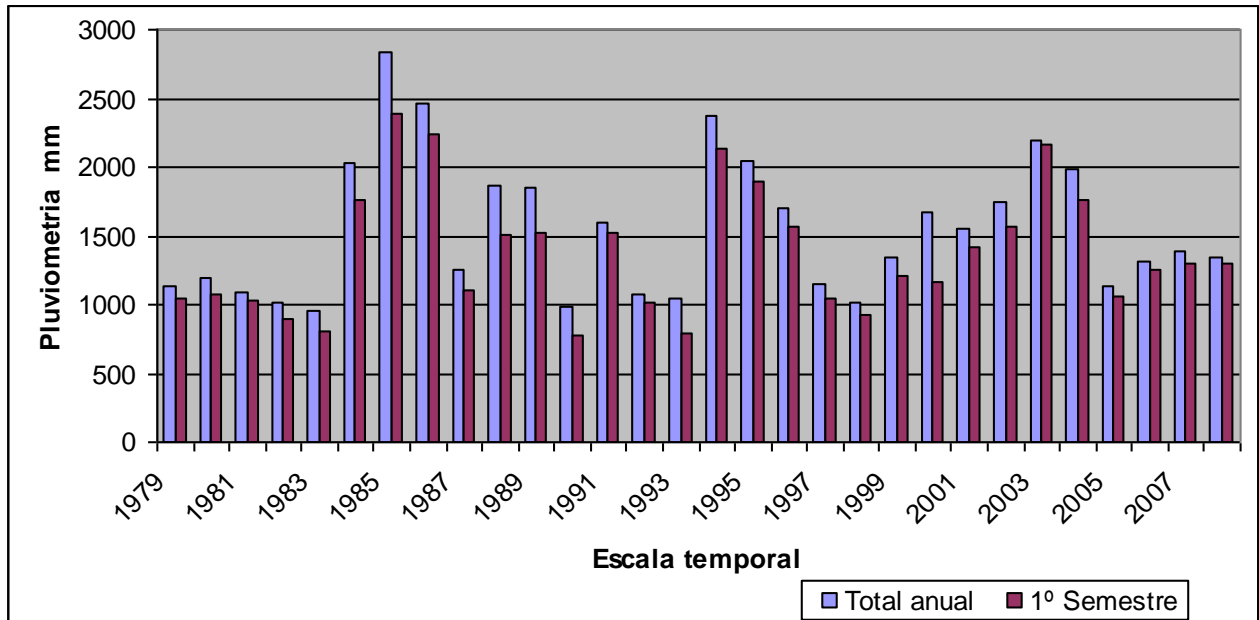
**Figura 06** – Gráfico representativo das precipitações interanual do posto FUNCEME, intercalando totais de precipitações anuais com as pluviosidades do primeiro semestre

As quadras chuvosas dos anos de 1984, 1985, 1986 1994, 1995 e 2003 foram consideradas atípicas pela grande quantidade de chuvas que provocou inundações e transtornos para uma parcela da população de Fortaleza.

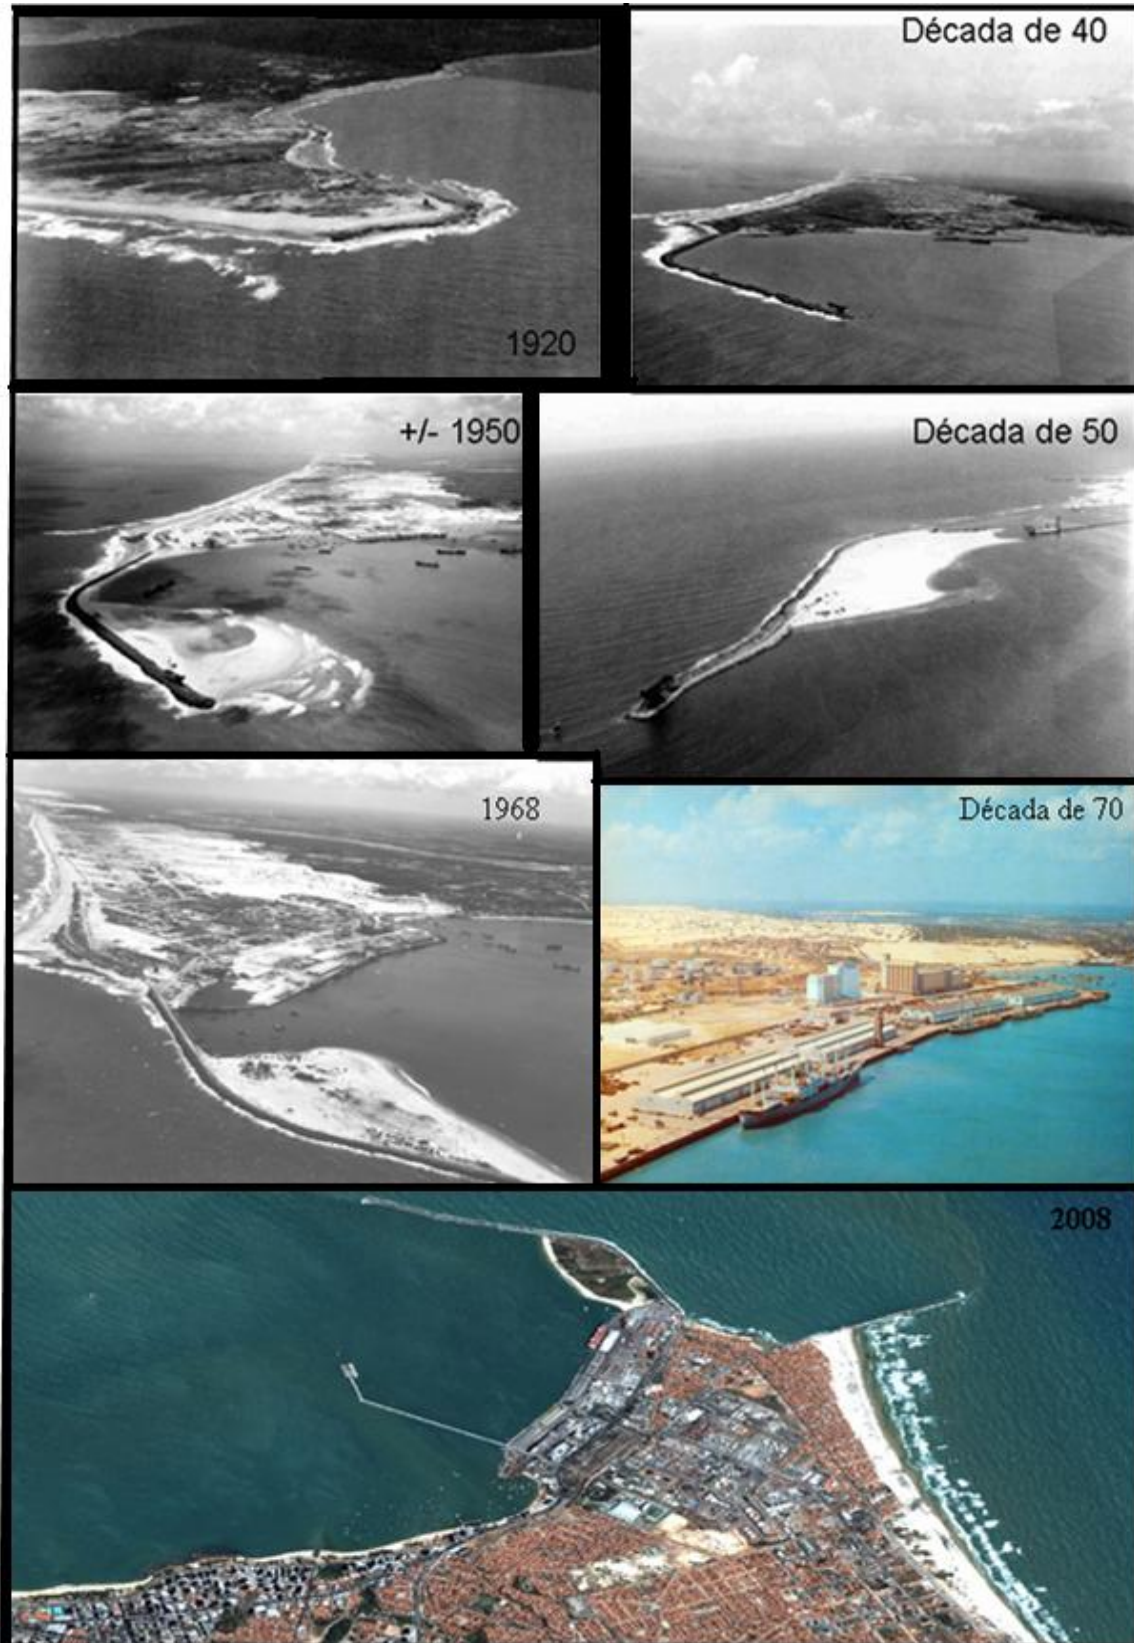
**Figura 10** – Evolução das intervenções antrópicas na Ponta do Mucuripe durante o século XX  
 Fonte: Arquivo Nirez e Google Maps (2010)

O processo evolutivo de ocupação da área do Sistema Hídrico Maceió/Papicu pode ser evidenciado na figura 10. As modificações drásticas do ambiente natural

intensificam-se a partir da década de 40, com a abertura do porto do Mucuripe e das instalações de atividades ligadas a ele.

A instalação do porto provocou mudanças consideráveis no transporte de sedimentos por deriva litorânea, acentuando o processo de erosão, fazendo-se necessário a implantação de uma bateria de molhes costeiros, sobretudo na Praia de Iracema, onde a retenção dos sedimentos provoca o avanço do mar com bastante intensidade.

Através do recorte temporal, expressos nas fotos da figura 10, podemos observar as mudanças provocadas pelo uso e ocupação deste setor de Fortaleza. Modificou-se inteiramente a dinâmica natural do ritmo de migração das dunas e dos sedimentos pela ação dos ventos e corrente costeira provocando deposição de sedimentos ao lado da Praia do Futuro/Serviluz e a ausência desses sedimentos, após o molhe do Titanzinho.

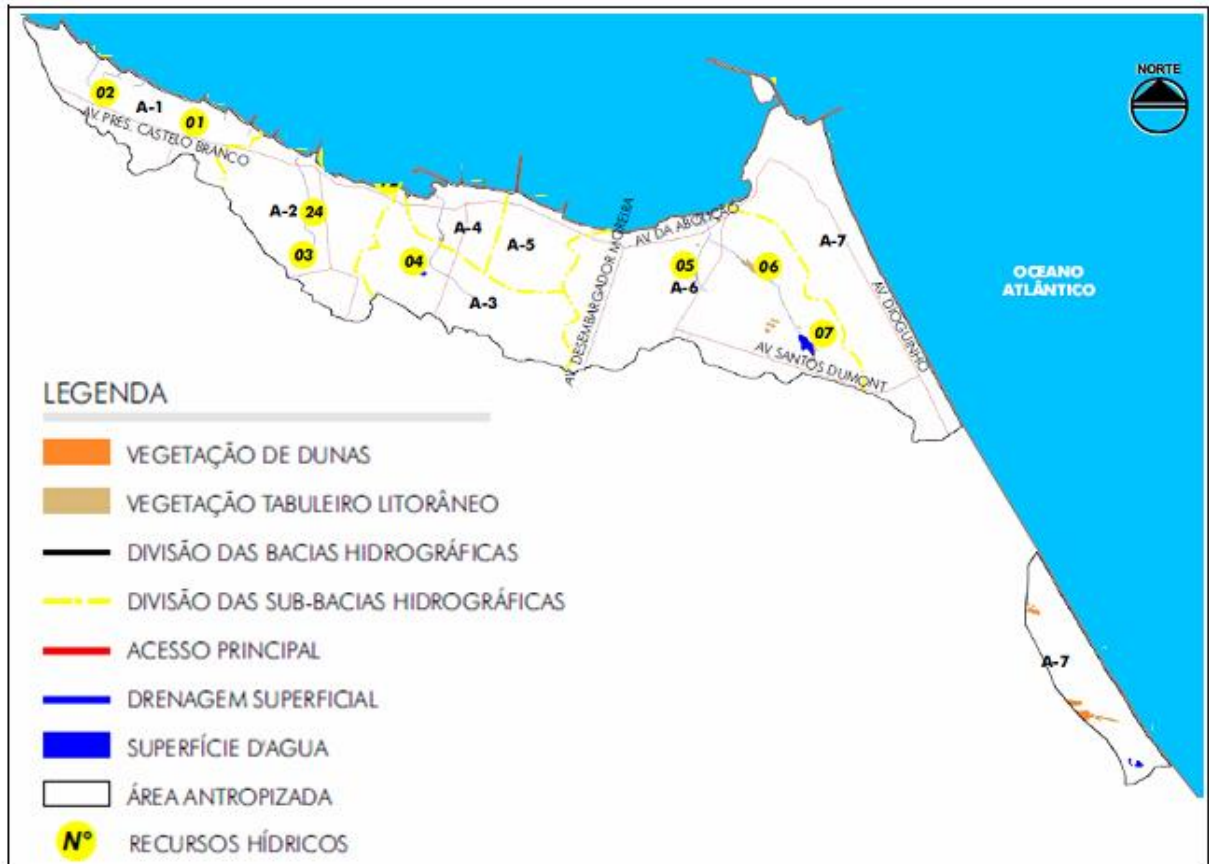
**Figura 12** – Bacia da Vertente Marítima  
Fonte: CEARÁ (2003)

o mar e as com escoamento de forma difusa, através de vários canais secundários, como é o caso da sub-bacia A7, que drena água em direção à Praia do Futuro.

Os pontos 05, 06 e 07 (figura 12) representam, sucesivamente, o riacho Maceió, riacho Papicu e lagoa do Papicu, que constituem os principais elementos macrodrenantes da Sub-bacia A6, área objeto deste estudo, conforme está delimitada na figura 13, que localiza e especifica o perímetro da sub-bacia que corresponde ao Sistema Hídrico Maceió/Papicu.

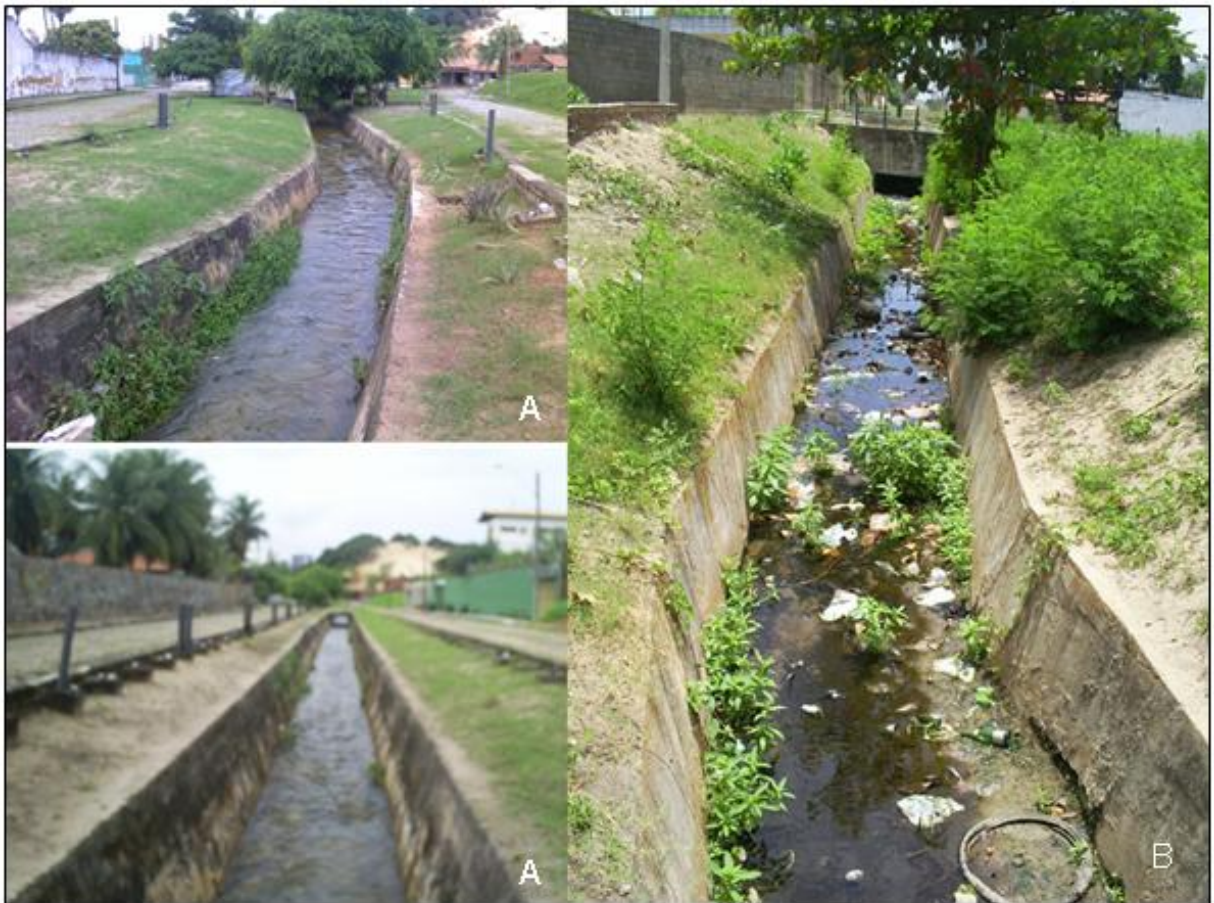
**Figura 15** – Concretagem do canal do riacho Papicu  
Fonte: Arquivo próprio: 2009 (A) e 2007 (B)

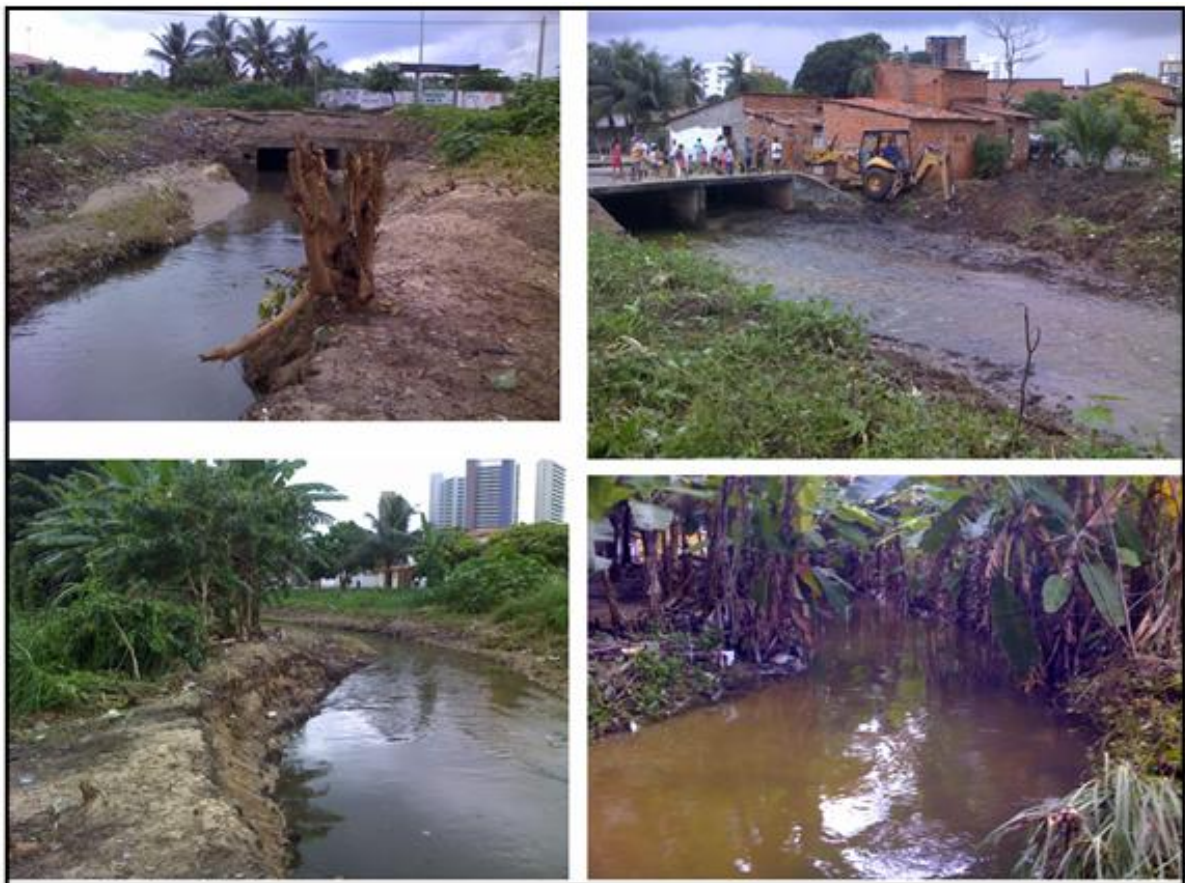
As margens dos riachos Maceió e Papicu encontram-se totalmente descaracterizadas. Suas porções iniciais correspondem às galerias subterrâneas, canalizadas sob residências, edifícios, prédios comerciais, postos de combustíveis e arruamentos, e outros setores dos canais destes cursos hídricos estão com suas margens concretadas (figura 15), e o restante corre a céu aberto, conforme os trechos visualizados na figura 16.

**Figura 16** – Riacho Papicu, descaracterização e retirada da mata ciliar.  
Fonte: Arquivo próprio (2009)

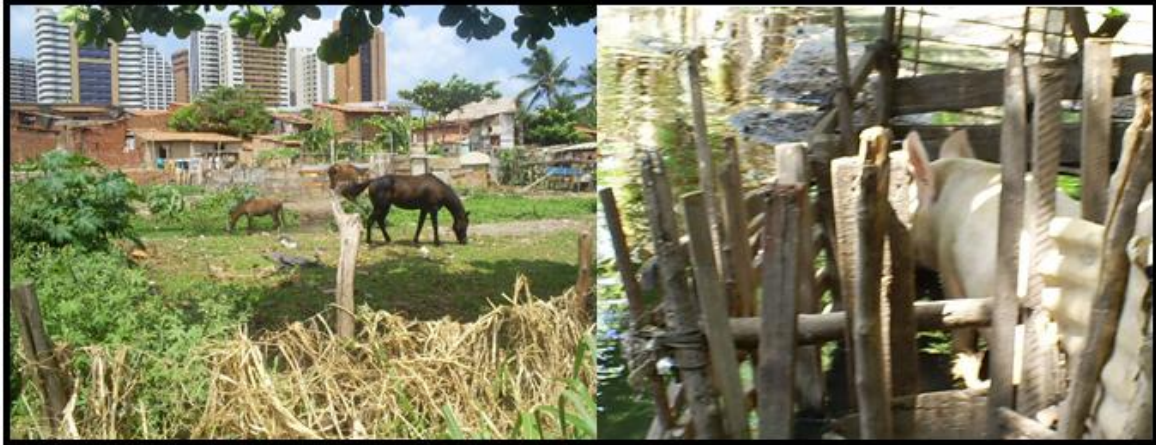
**Figura 17** – Ocupação das margens dos riachos (criação de animais - equinos e suínos)  
 Fonte: Arquivo próprio, (2007)

É muito comum a criação de animais nas margens dos cursos hídricos do Sistema Maceió/Papicu. Conforme demonstra a figura 17, foi verificado, principalmente nos trechos

de ocupações irregulares, a existência de currais com presença de equinos (cavalos e jumentos) e pocilgas (criação de suínos), além das inúmeras presenças de aves domésticas (galinhas, patos e outras).

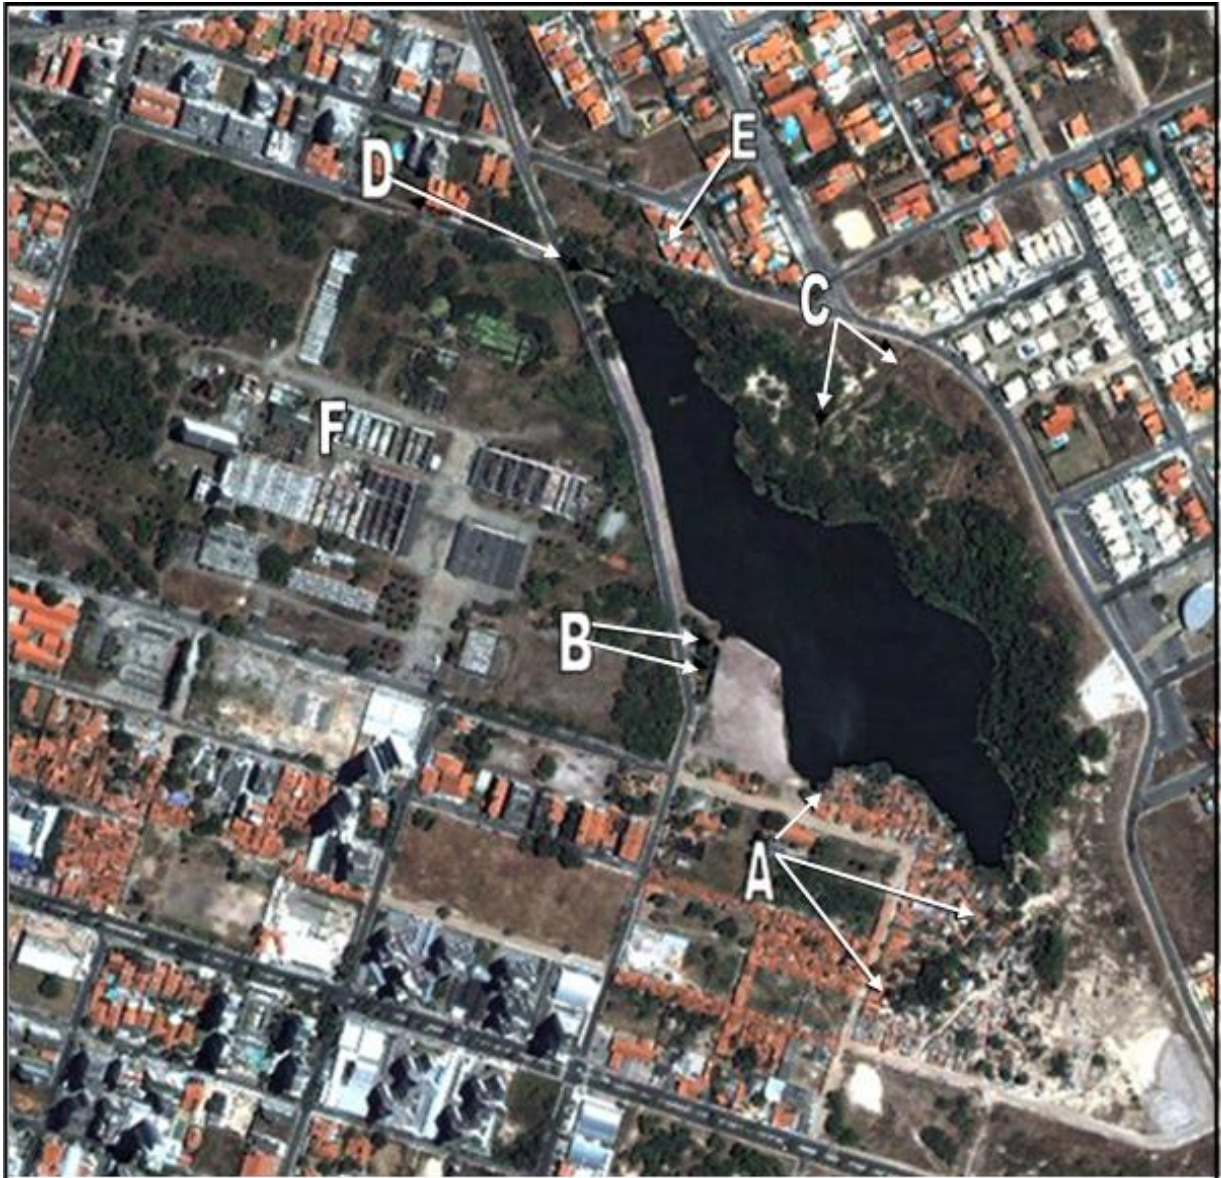
é ocupado por um condomínio fechado, configurando um tipo de ocupação da APP por populações de classe média alta. O grande terreno da margem esquerda (F) era o espaço ocupado pela cervejaria Brahma, atualmente as edificações foram demolidas e, em seu local, especula-se que sejam construídos apartamentos.

**Figura 19** – Lagoa do Papicu. **A** - favela Paufininho; **B** - galeria de esgoto; **C** - Galeria pluvial; **D** – Sangradouro da lagoa; **E** – condomínio fechado; **F** – espaço da antiga cervejaria Brahma  
Fonte: imagem Quickbird 2008

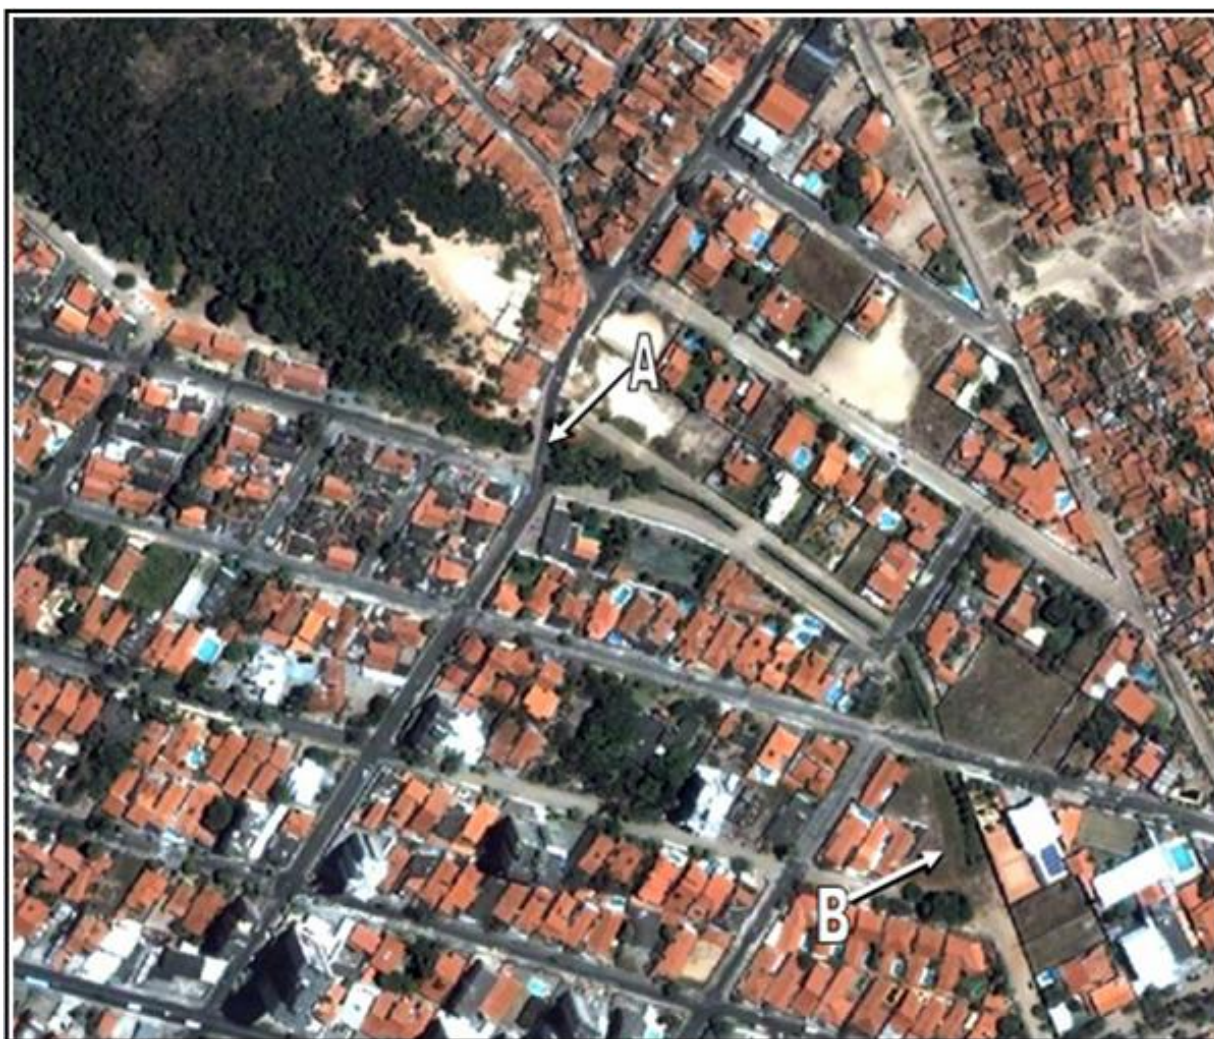
proximidades do cruzamento com a rua Pascoal de Castro Alves (figura 20, seta B). Este setor do canal, caracterizado pela galeria subterrânea, escoa por baixo de prédios, residências e um posto de combustível. Após esta seção inicial do canal, ele segue por uma galeria aberta concretada, margeando a rua Oliveira Viana até atingir a rua José Carlos Gurgel Nogueira (figura 20, seta A). Daí em diante, o riacho corre a céu aberto até o encontro com o riacho Maceió.

**Figura 20** – Riacho Papicu, trecho canalizado em canal de concreto aberto. **A** – final do canal aberto concretado e início do curso natural do riacho; **B** – final da galeria subterrânea e início do canal aberto concretado  
Fonte: imagens Quickbird 2008.

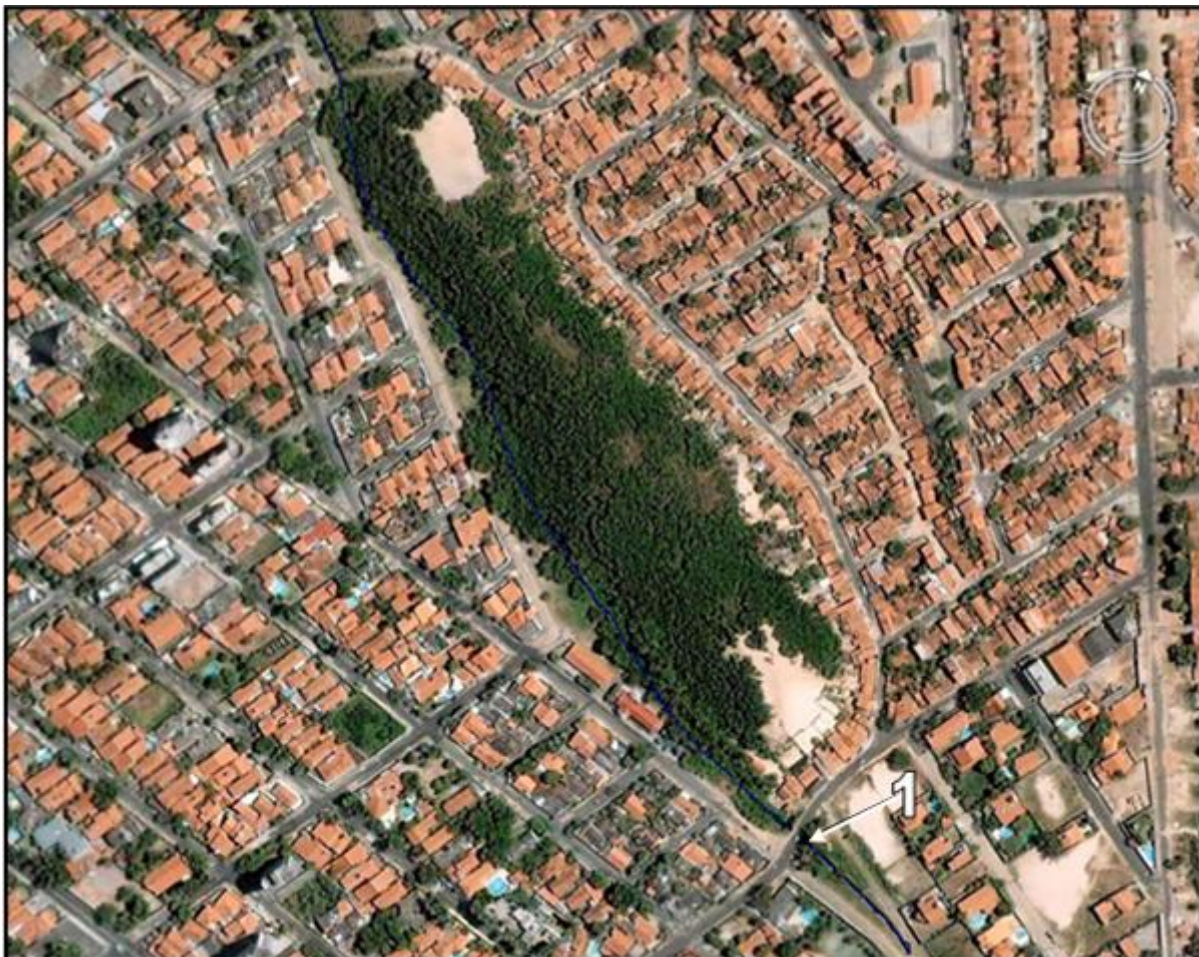
**Figura 21** – Riacho Papicu, encosta da duna do Morro Santa Terezinha. **1** – final do canal concretado aberto e início do curso natural do riacho  
Fonte: imagens Quickbird 2003

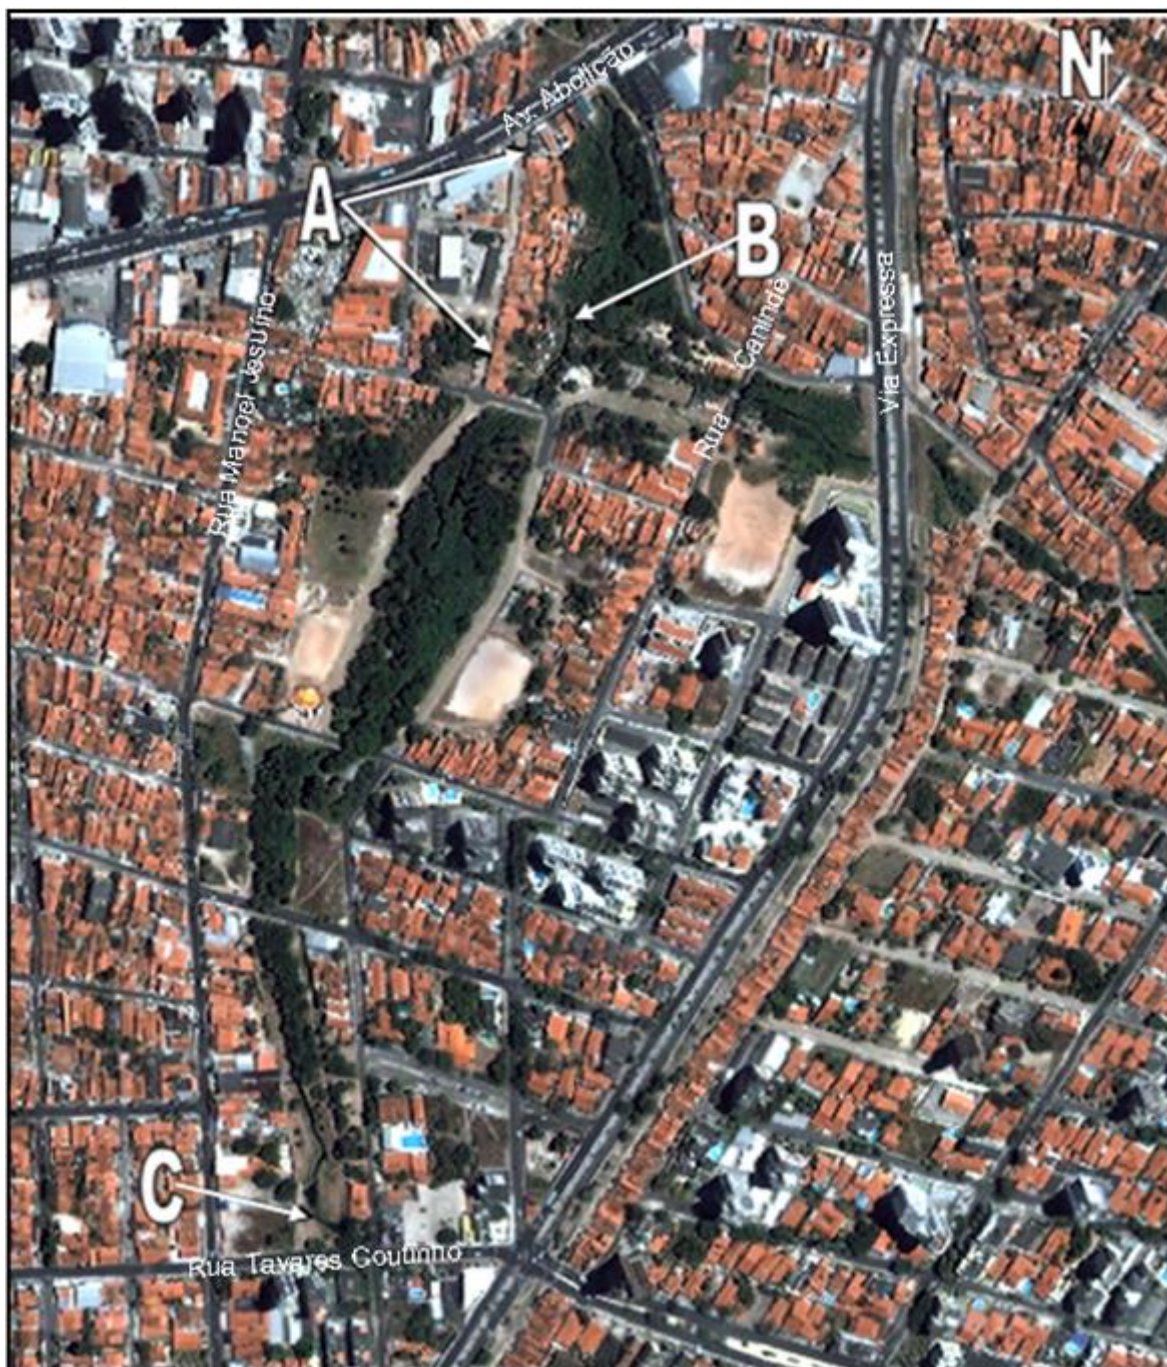
As margens próximas à confluência entre os dois riachos (seta B), compreendidas entre a rua Canindé e o canal do riacho Maceió, são ocupadas por depósitos de material reciclado, sem nenhum suporte técnico, o que contribui para a contaminação do riacho, que agoniza em meio às edificações, lixos, aterros e esgotos domésticos.

**Figura 22** - Riacho Maceió trecho da nascente até a avenida Abolição. **A** – favela Saporé; **B** – confluência entre os dois riachos; **C** – final do canal subterrâneo e início do canal aberto do riacho Maceió; **N** – Norte  
Fonte: imagens Quickbird 2008

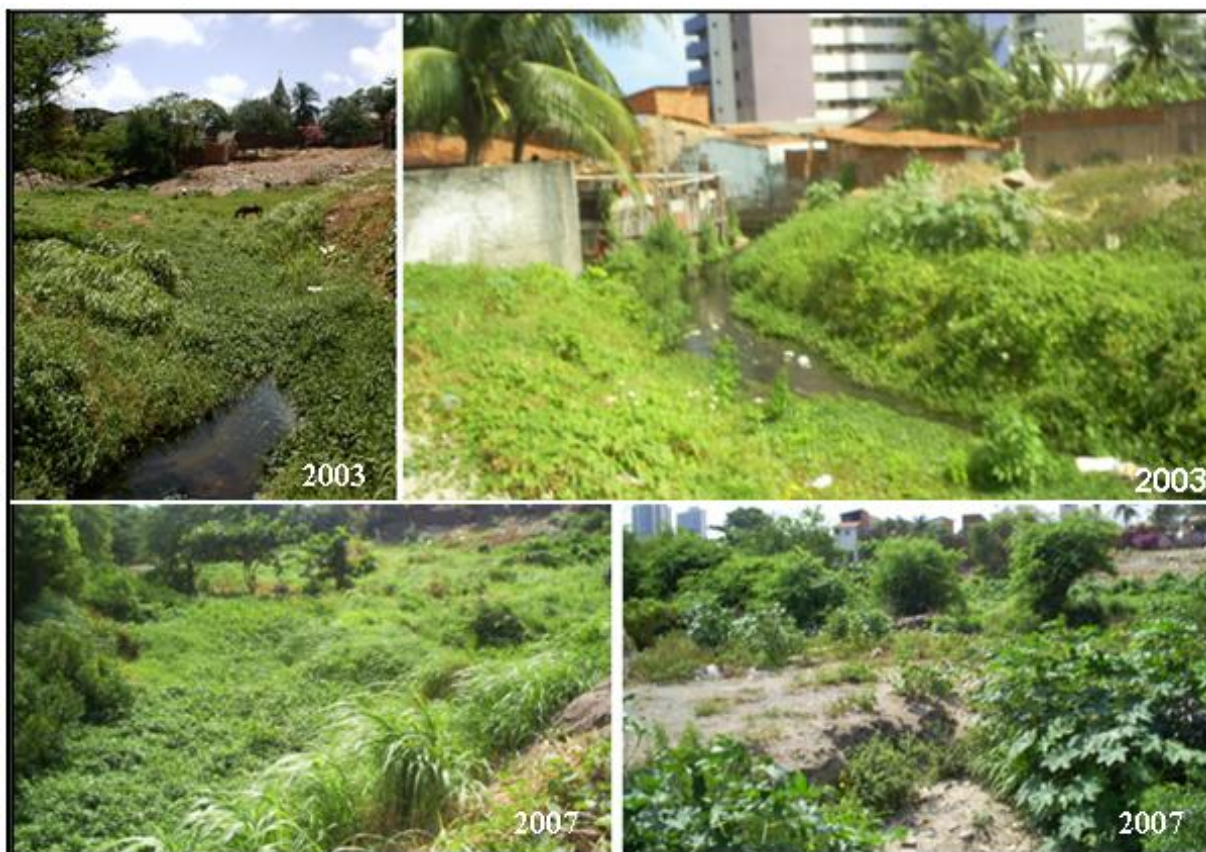
**Figura 24** – Área pleiteada para a implantação do Parque Foz do Riacho Maceió

Apesar da apropriação da área pela atividade do turismo e pela classe de renda alta, a foz do sistema Hídrico Maceió/Papicu caracteriza-se por um terreno situado entre a avenida Abolição e Beira Mar. A área não apresenta nenhuma beleza cênica, conforme demonstra a figura 24, apenas serve como local de despejo de esgoto, entulhos e lixo, além das ocupações irregulares, e isto vêm despertando o interesse de grandes grupos empresariais dispostos a ocuparem a área com seus empreendimentos.

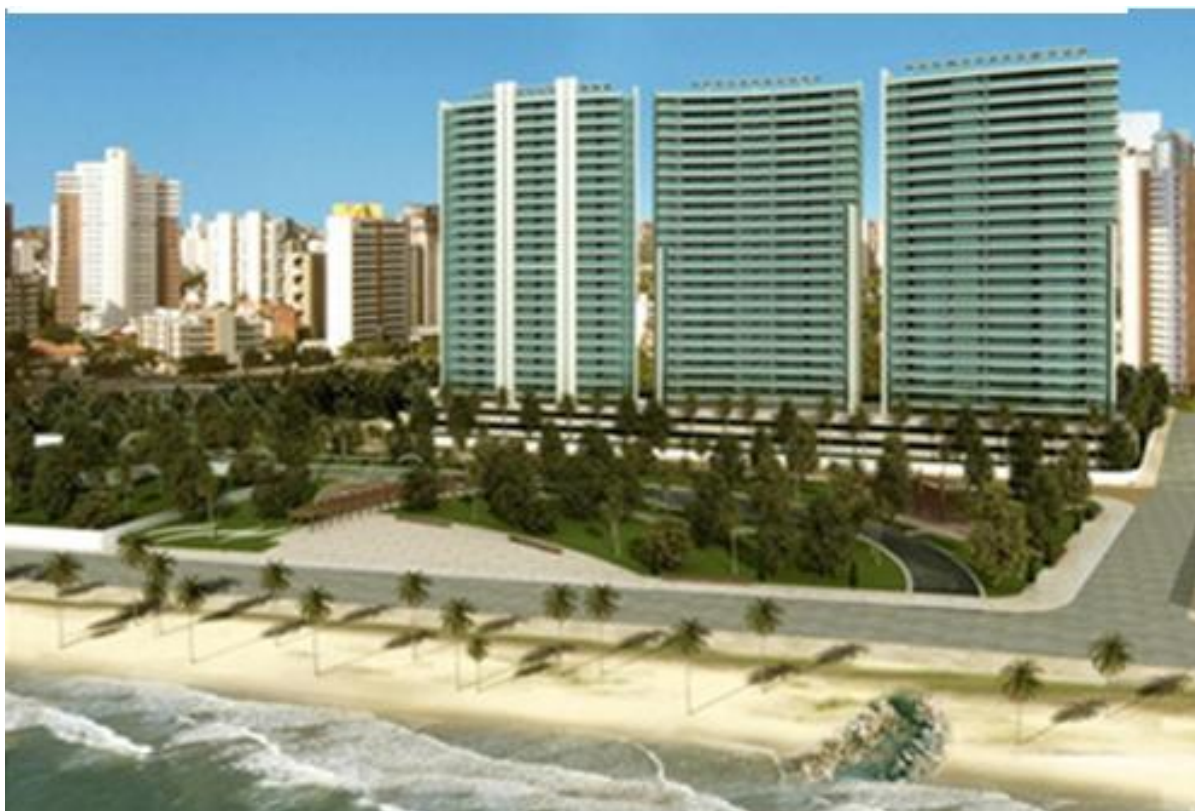
**Figura 25** – Maquete do Parque Foz do Riacho Maceió  
 Fonte: Terra Brasilis (2008)

A edificação de três torres cada uma contendo 28 andares (figura 25) tem a função de suprir os empreendimentos imobiliários e a demanda turística (apartamentos e hotéis). Para justificar tais modificações ao ambiente natural, a empresa consorciada se prontifica a: urbanizar a área construindo um parque de 16,6 mil m<sup>2</sup> (figuras 25 e 26), com vias paisagísticas nas margens do riacho, e mantê-lo, por dez anos, a partir de sua implantação; remover as famílias que ocupam o terreno; drenar e concretar o riacho; doar 100 (cem) casas populares; elaborar projeto de urbanização do bairro Serviluz; e doar um imóvel para implantação da casa da solidariedade.

De acordo com a lei 8503/2000, e os dados expostos no quadro 10, a área delimitada para a implantação do projeto é de 30.062,64 m<sup>2</sup>, sendo 10.189,45 m<sup>2</sup> para construção dos empreendimentos imobiliários (três torres de edifícios), 16.691,77 m<sup>2</sup> para implantação de um parque que fica entre as torres e o mar (figura 25 e 26), e 3.181,49 m<sup>2</sup> para as áreas que compõem o sistema viário.

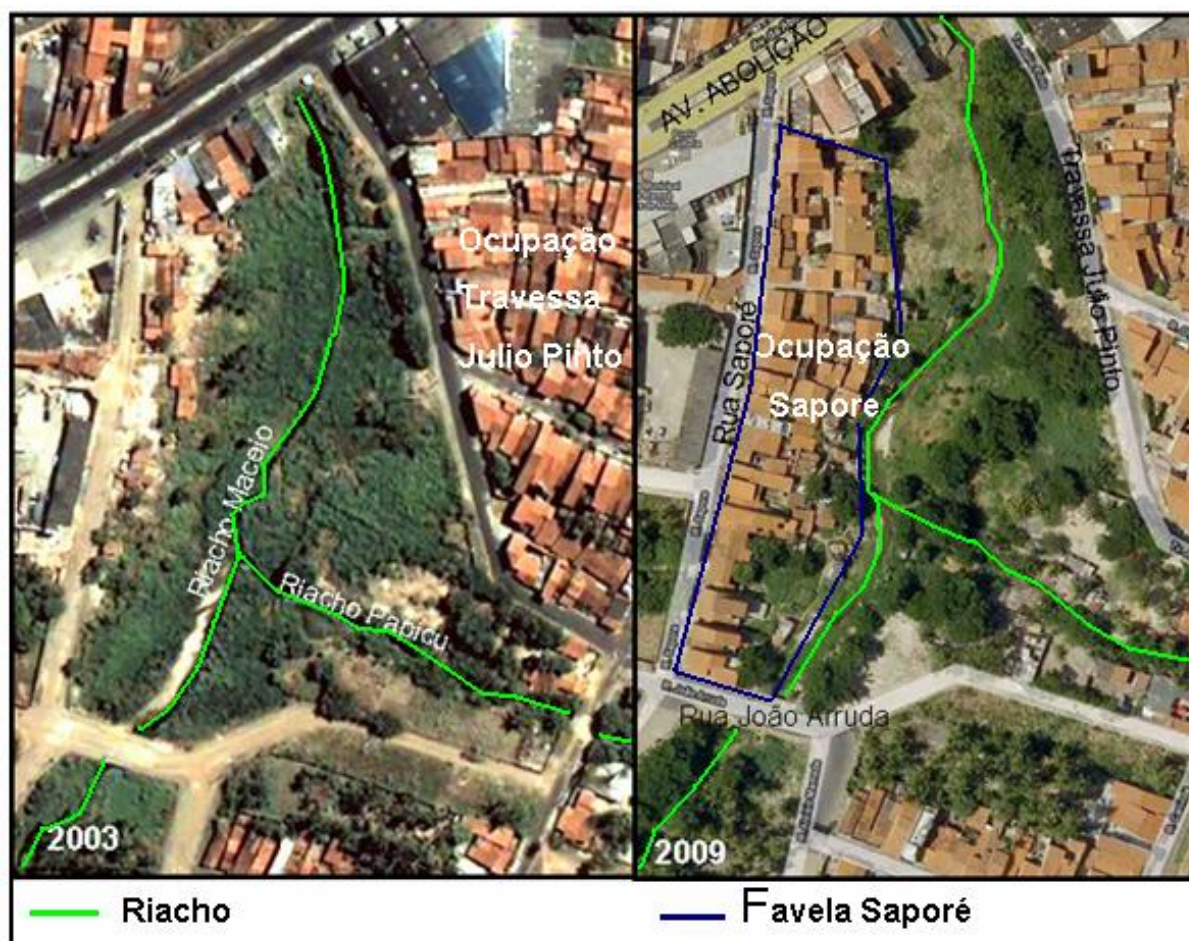
**Figura 30** – Evolução de ocupação da área da favela Saporé  
 Fonte: Imagem Quickbird (2003) e Google mapas (2009)

Falhas no ordenamento e planejamento urbano têm provocado sérios problemas ambientais, que refletem nas áreas de preservação dos recursos hídricos. As ocupações neste espaço não se resumem apenas a favela, a figura 30, na sua porção superior, demonstra os aspectos da reprodução de edificações comerciais que se instalaram na APP do riacho Maceió, na avenida Abolição.

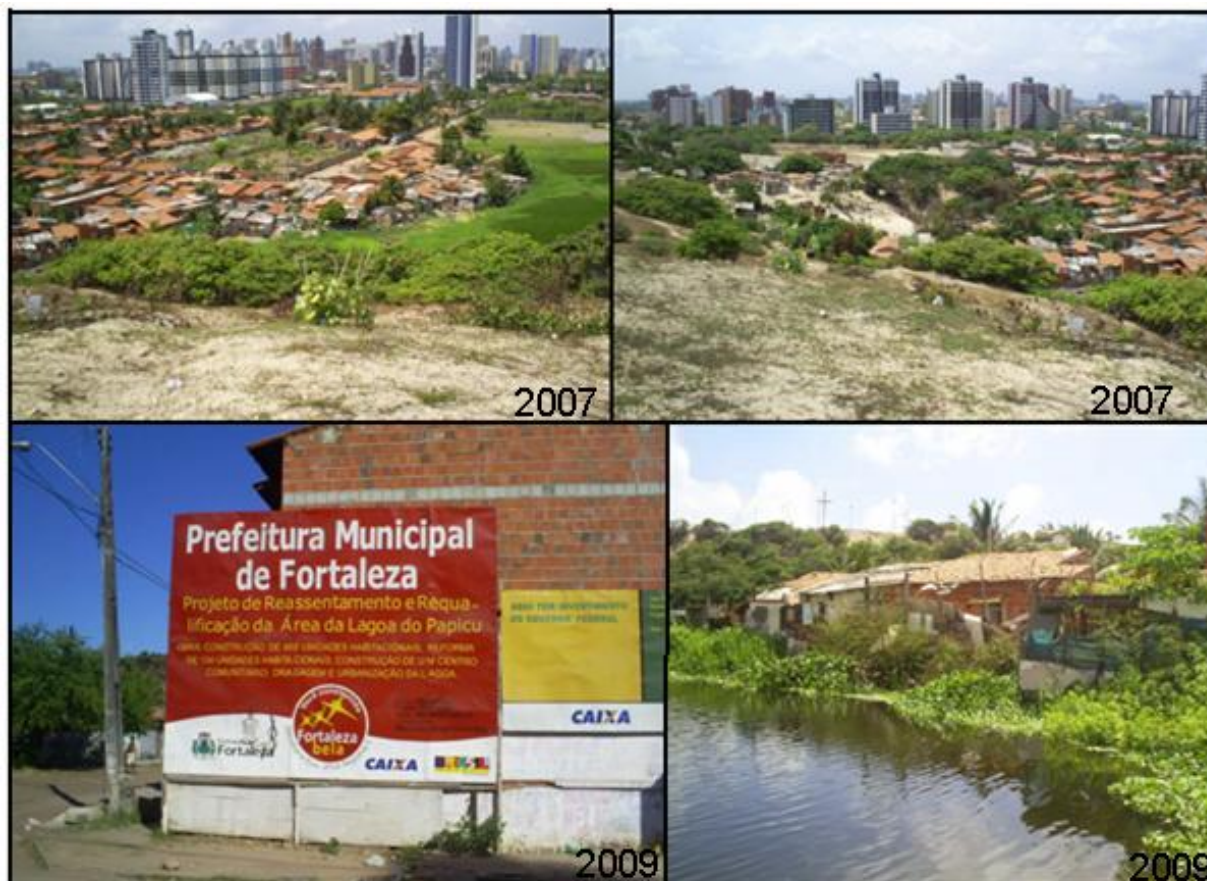
**Figura 32** – Ocupação da área da Favela Paufininho  
Fonte: Arquivo próprio (2007 e 2009)

A ocupação das áreas próximas a lagoa do Papicu, iniciada no final dos anos 60, teve como focos atrativos para esta localidade, a construção do Hospital Geral de Fortaleza, a instalação da cervejaria ASTRA, a construção do Conjunto Habitacional Cidade 2000 e de todo um aporte de infraestrutura implantada que acompanhou esses empreendimentos. O processo de aglomeração de residências na Área de Proteção Permanente da lagoa (margens e espelho d'água) generalizou-se na década de 90, culminando, no decorrer da primeira década

do terceiro milênio, com projetos de remoção dos ocupantes da APP da lagoa, conforme pode ser observado na figura 32.

O projeto, denominado de Reassentamento e Requalificação da Área da Lagoa do Papicu, prevê a construção de 488 unidades habitacionais e a reforma de outras 134, além da construção de um centro comunitário e a dragagem e urbanização da lagoa.

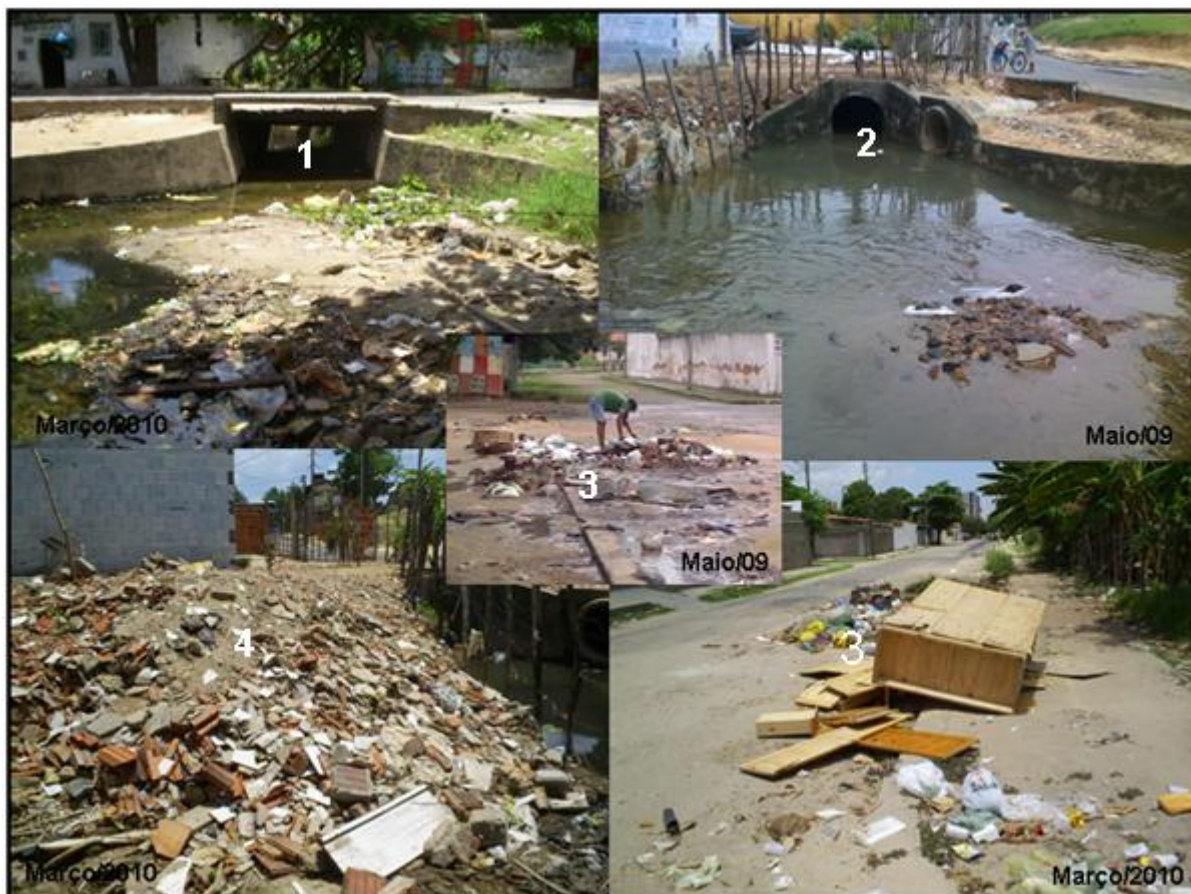
**Figura 34** – Agressões ao riacho Papicu. 1 - canal do riacho Papicu sob a rua José Carlos Gurgel Nogueira; 2 - Galeria de esgoto; 3 – deposição inadequada de lixo; 4 – entulhos e aterro do canal do riacho  
Fonte: Arquivo próprio (2010)

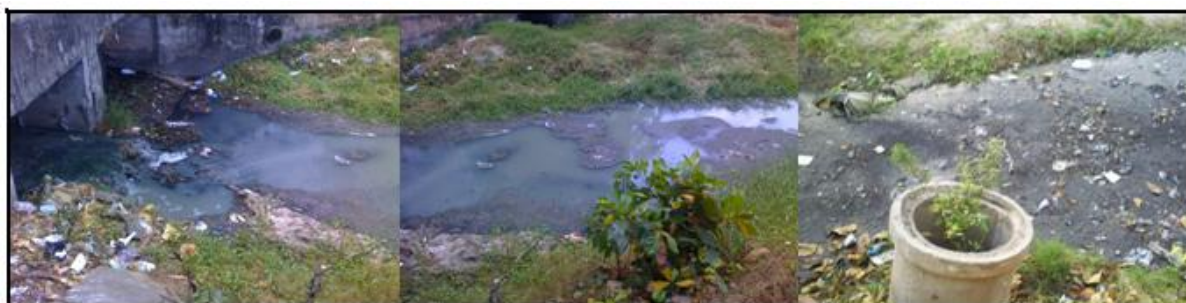
O trecho inicial do riacho Maceió é de difícil delimitação, pois suas nascentes são totalmente canalizadas. A situação do trecho onde o riacho aflora (Figura 35) é de extrema calamidade, sua cor é escura, seu cheiro é forte, além da presença de uma grande quantidade de lixo e entulhos, o que torna este ambiente natural um espaço desagradável e de extrema rejeição pela população local ou visitante.

**Figura 35** – Final do trecho canalizado e início do canal aberto do riacho Maceió  
Fonte: Arquivo Próprio (2009)
